# 「富山市通学路交通安全プログラム」PDCAシート

平成 28 年度抽出分

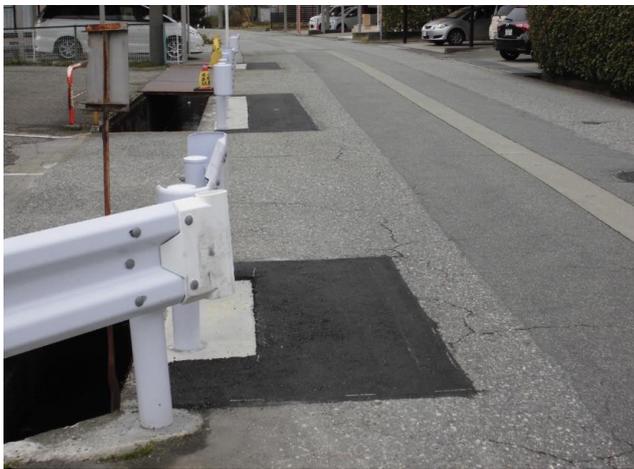
No.64

No	学校名	箇所名	通学路の状況・危険の内容	主な対策内容	事業主体
21	堀川南小学校	富山市堀川本郷町1区地内	歩道のすぐ脇に深い用水があり危険	防護柵の設置	富山市

車道に面した場所については防護柵が設置されたため、車両が用水に転落する危険性は低くなった。

防護柵がない場所がかなり残っており、歩行者が転落する危険性は大きい。  
歩道(白線等)がない。

安全な歩き方の指導を継続する。

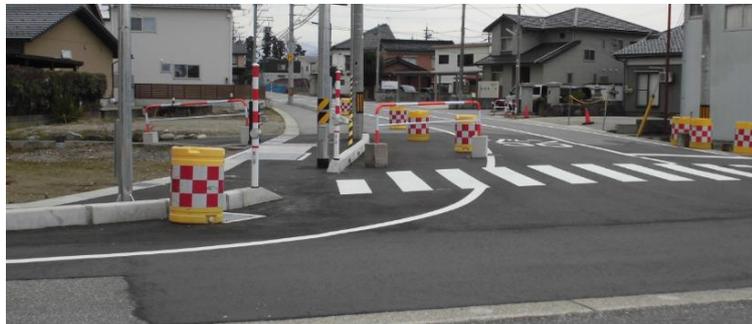
No.67

No	学校名	箇所名	通学路の状況・危険の内容	主な対策内容	事業主体
21	堀川南小学校	富山市本郷町3区地内	道路幅員が極めて狭く、自動車と歩行者が輻輳している。	歩道の整備	富山県

歩道が拡張され、縁石が整備された場所においては、歩行者の安全について以前より改善が認められる。

縁石が整備されず歩道の幅が狭い部分については、歩道内に電信柱が設置されていて歩行の障害になっていたり、積雪時に除雪された雪が積まれていたりして、歩行の妨げとなっている。さらなる整備を望む。

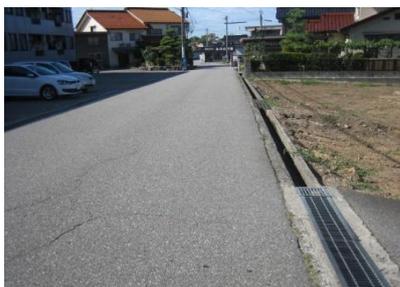
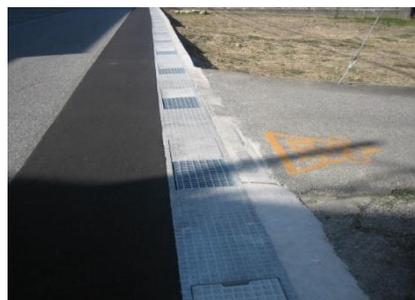
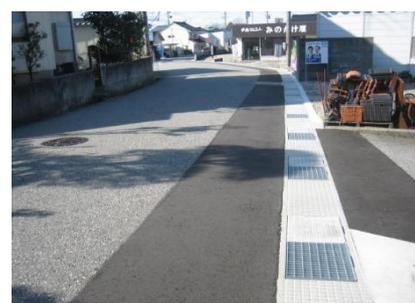
No. 87

No	学校名	箇所名	通学路の状況・危険の内容	主な対策内容	事業主体
35	呉羽小学校	市道追分茶屋呉羽本町線	歩行者と車の距離が近く、子供が車を避けようとして、溝に落ちそうになる。	側溝蓋かけ	富山市

・側溝に蓋ができたため、より道路の端を歩くことができ、車との距離をとることができる。

・一列で、道路の端を、通過する車に気を付けながら歩くように指導する。  
 ・歩道明示の白線があると、歩行者・運転者双方への意識付けになると思われる。  
 ・本道路の反対側にも溝(今回蓋をされた側溝より狭く浅い)にも蓋があると、さらに道幅に余裕が出ると思われる。

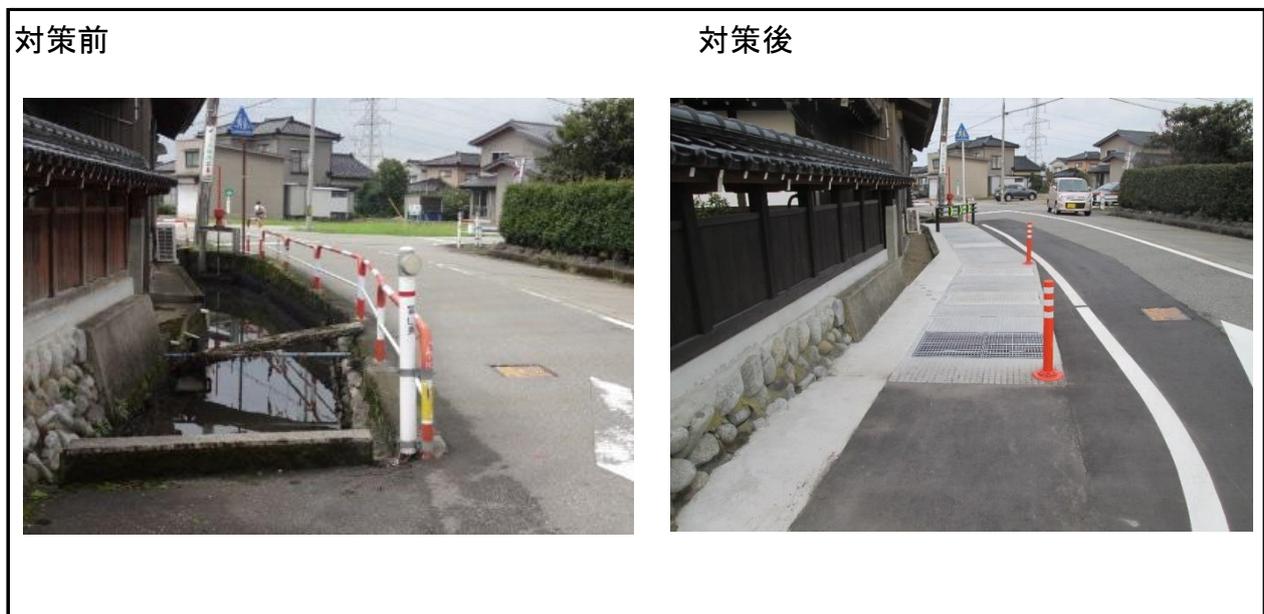
No.102

No	学校名	箇所名	通学路の状況・危険の内容	主な対策内容	事業主体
38	老田小学校	富山市東老田地内	狭い車道で交通量が多い。用水があって危険。	路肩拡幅(用水蓋掛)	富山県

児童の登校や下校の際に、安全に通れる歩道が確保された。また、冬季積雪時にも歩道が明確に分かるように安全ポールが設置されたことで年間を通じて安全が確保されることになった。保護者や地域の見守り隊からも児童の安全が確保されたと大変好評である。

この道路の東側は道が狭くなっており、現在20名程度の児童が車道と民家塀の間を注意しながら通学している。歩道の確保が望まれる。

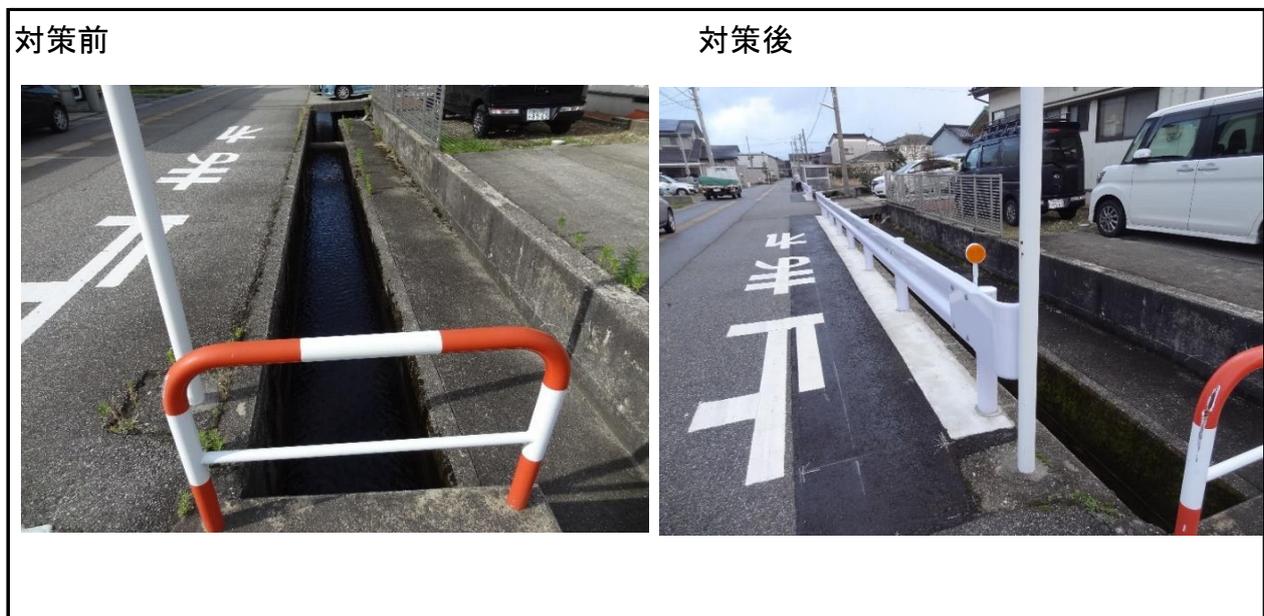
No.108

No	学校名	箇所名	通学路の状況・危険の内容	主な対策内容	事業主体
42	富山市立水橋西部小学校	富山市水橋辻ヶ堂601-2付近	用水の周りに柵が無いため危険。積雪時には、道路と用水の境界が見えにくい。	用水側にガードレールを設置	富山市

- ・しっかりとしたガードレールが付き、転落の危険がなくなった。
- ・現在、登下校でこの道を通る子どもは少ないが、下校後に遊びに行く際に頻繁に通る道であり、ガードレールがついたことで、安心して通行できる。
- ・過去に、この用水に転落して、怪我をした子どもがいるので、安全性が増してよかった。

- ・安全性が増したことに慢心して、自転車でスピードを出して走り、ガードレールに衝突すると、かえって危険なことになる。子ども達には、そうしたことを含めて安全指導をしたい。
- ・校区内には、柵のない用水が、まだ多数ある。そうした用水についても、順次柵を設けるなどの安全対策をお願いしたい。

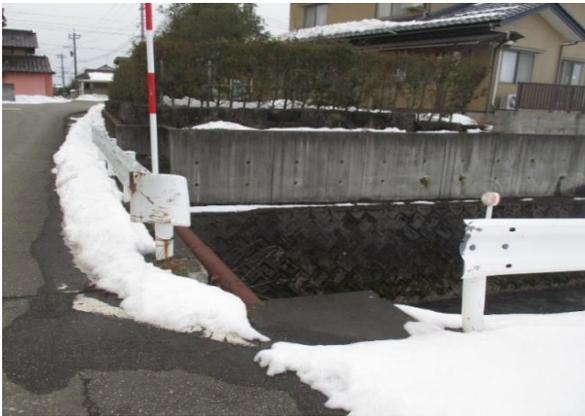
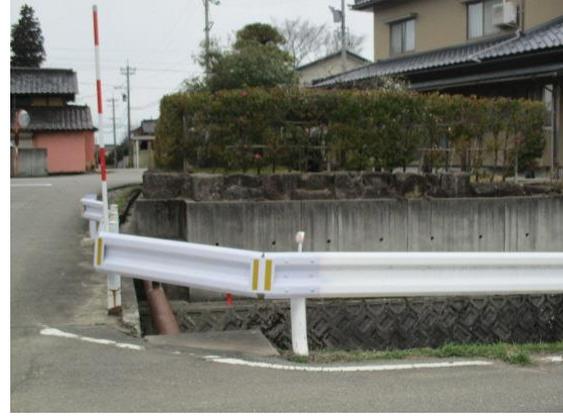
No.135

No	学校名	箇所名	通学路の状況・危険の内容	主な対策内容	事業主体
48	船峠小学校	富山市二松158付近の用水	ガードレールが壊れていて(切れている)用水の角が空いている	転落防止柵が設置されている	富山市

◇児童生徒の登下校の様子や保護者、地域の声などから  
 ◎用水に近付くことがなくなり、安心して登下校できている。

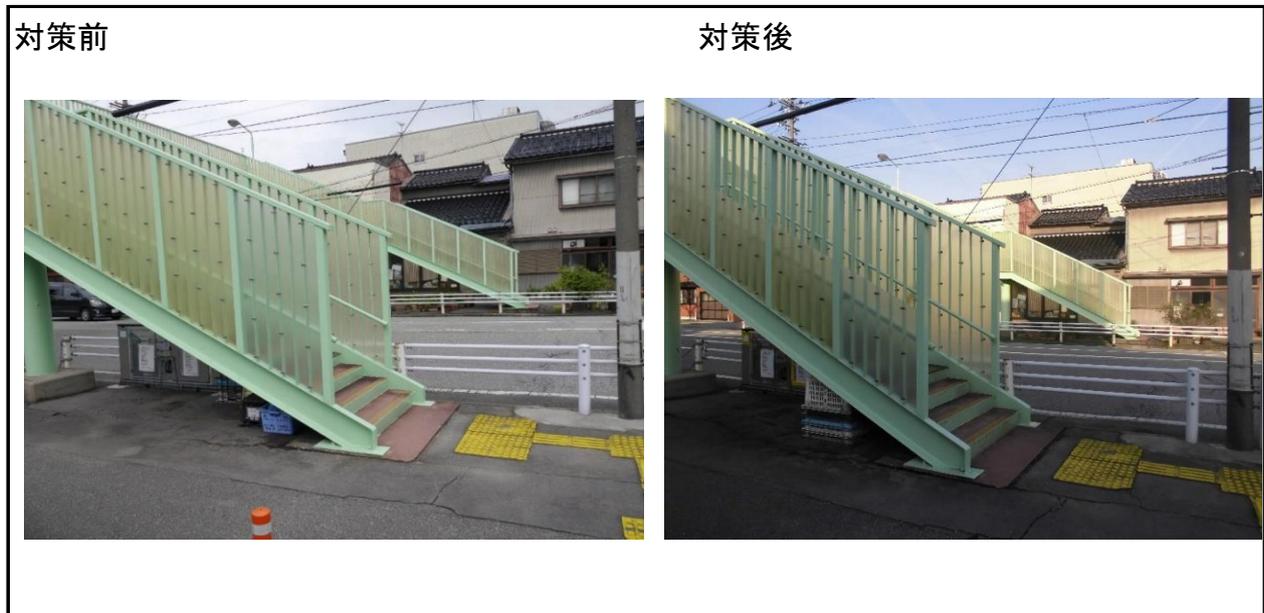
No.4

No	学校名	箇所名	通学路の状況・危険の内容	主な対策内容	事業主体
4	柳町小学校	富山市稲荷町1丁目地内	歩道橋全体に風除けのためのパネルが張られており、見通しが悪く、自転車等の接触を起こしやすい。	パネルの上半分の撤去、又は透明のパネルに張替え	富山県

以前は、パネルによって子供の姿が見えず、歩道橋近くを通る自転車に接触する危険性があったが、現在は、パネルが撤去され、登下校の子供の様子がよく分かるようになった。

雨や雪の日は、歩道橋が滑りやすい。また、登校時は、歩道橋を下りた後、右折するため、急いで横切ると自転車と接触する可能性もある。安全に気を付けて登下校するように、指導を継続していきたい。

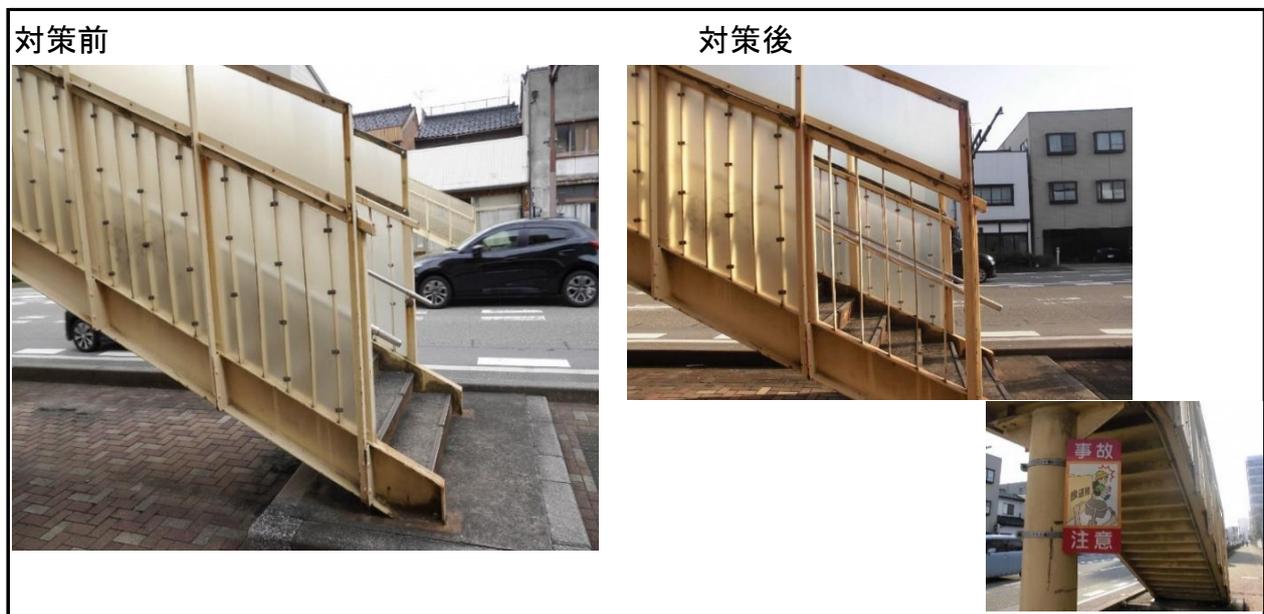
No.5

No	学校名	箇所名	通学路の状況・危険の内容	主な対策内容	事業主体
4	柳町小学校	富山市柳町2丁目3地内 富山市泉町1丁目3地内	歩道橋全体に風除けのためのパネルが張られており、見通しが悪く、自転車等の接触を起こしやすい。	階段部パネル上部撤去及び注意喚起看板設置	国土交通省

朝は特に自転車の往来が多く、歩道橋を下りた後に、自転車と接触する危険性があったが、現在は、パネルが撤去されたことにより、見通しがよくなった。また、注意喚起看板の設置により、事故防止につながっている。

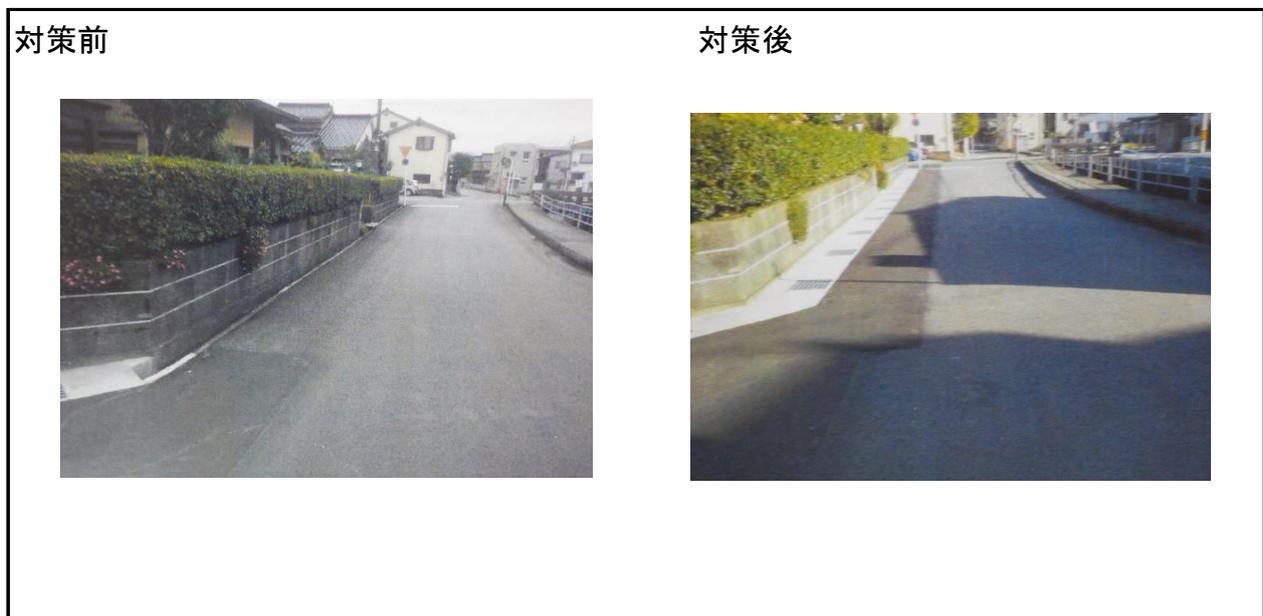
No.8

No	学校名	箇所名	通学路の状況・危険の内容	主な対策内容	事業主体
4	柳町小学校	弥生町2丁目地内	蓋のない側溝が多い	側溝の蓋掛け	富山市

道幅が広くなり車がスムーズに対面通行ができるようになった。また、側溝に児童が転落する心配もなくなった。

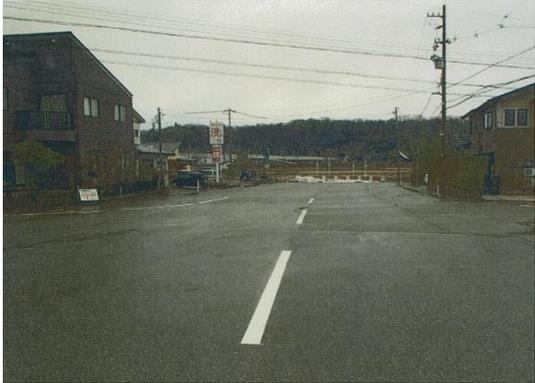
No.9

No	学校名	箇所名	通学路の状況・危険の内容	主な対策内容	事業主体
5	桜谷小学校	桜谷みどり町	白線が消えていて危険	区画線の引き直し	富山市

対策前	対策後
センターラインの 引き直し

センターラインが引かれ、車が左側通行を守って走行するようになったため、車の走行がスムーズになり、歩行者も安全に通行できるようになった。

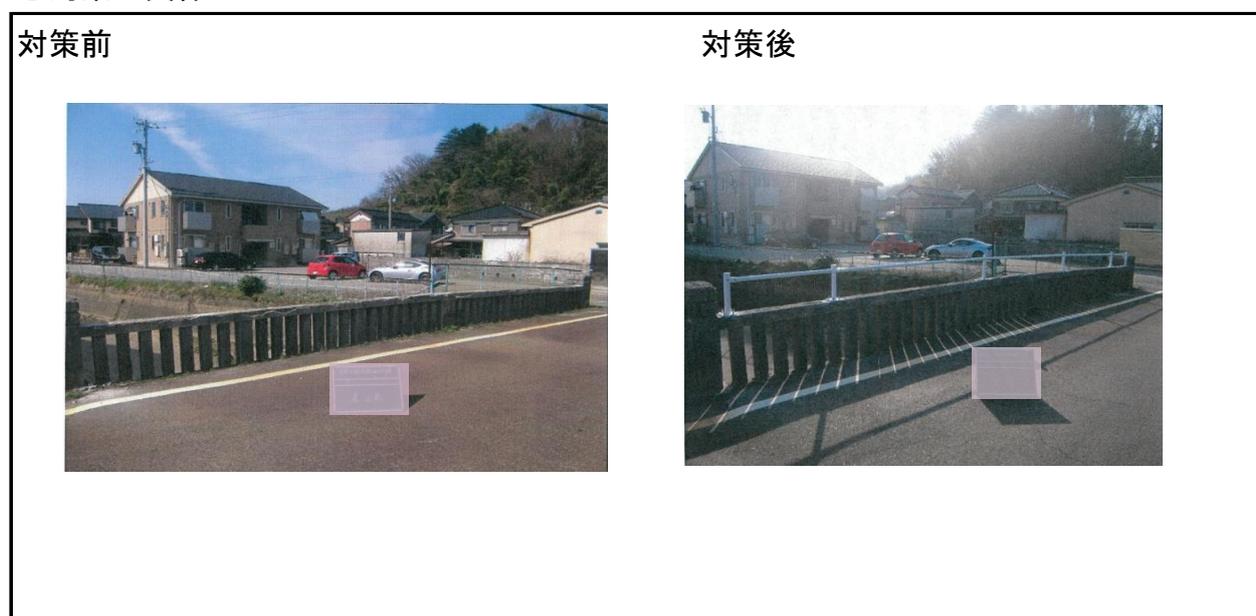
No.13

No	学校名	箇所名	通学路の状況・危険の内容	主な対策内容	事業主体
5	桜谷小学校	安養坊地内	用水の柵の高さが低く、腐食している	転落防止柵の修繕	富山市

危険であるということの注意喚起になっている

フシヨク  
腐食しているガードレールの対策もお願いしたい

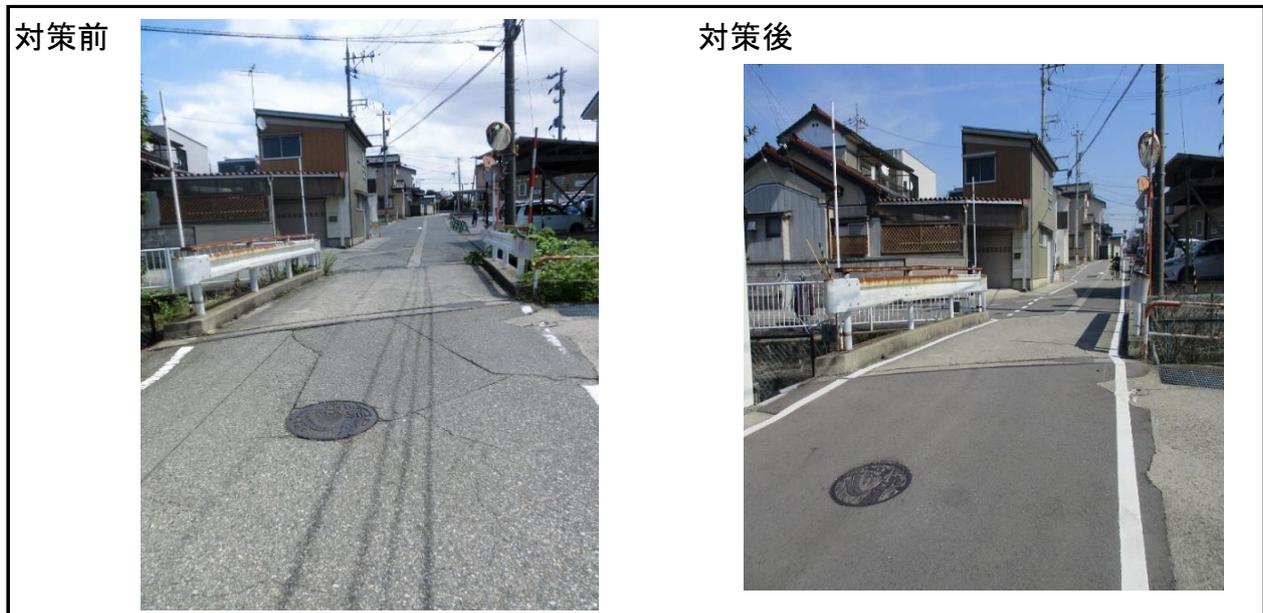
No.14

No	学校名	箇所名	通学路の状況・危険の内容	主な対策内容	事業主体
5	桜谷小学校	田川屋292-4 付近	途中から歩道の白線が両 側とも無くなる	区画線の設置	富山市

歩道ができたため、児童も歩きやすく、安全に登下校ができるようになった。

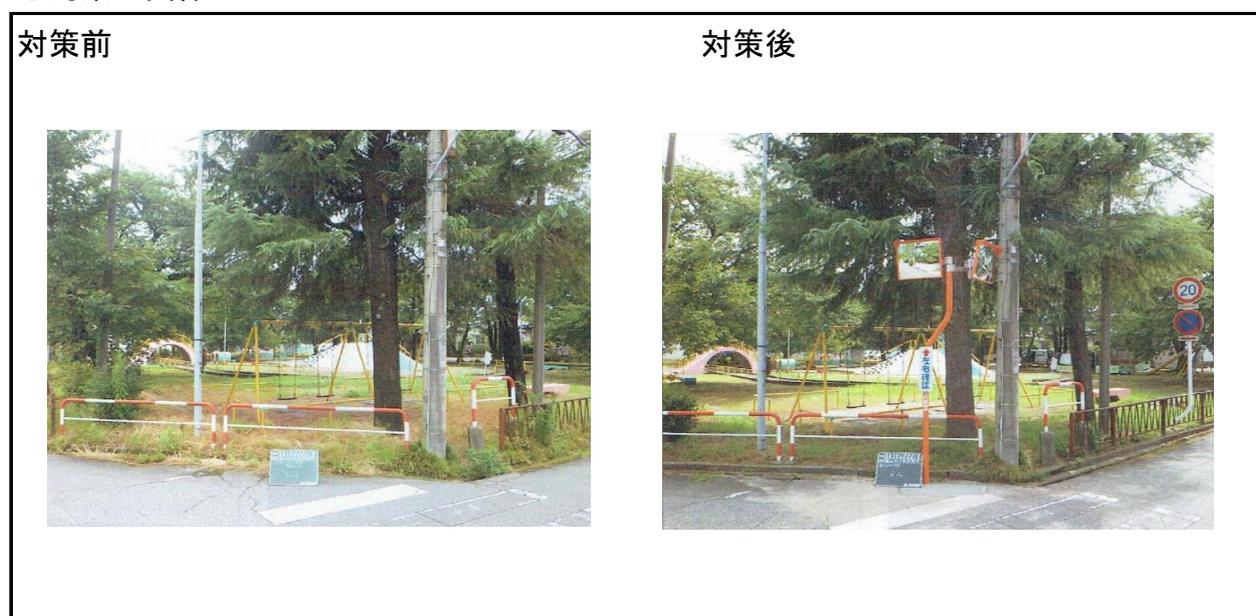
No.16

No	学校名	箇所名	通学路の状況・危険の内容	主な対策内容	事業主体
8	奥田北小学校	下新北町3区地内	十字路交差点を西側から見たとき、家屋・塀により東側・西側の見通しが悪い	カーブミラーの設置	富山市

車の運転手から道路の見通しがよくなったため、より安全に児童が登下校できるようになった。

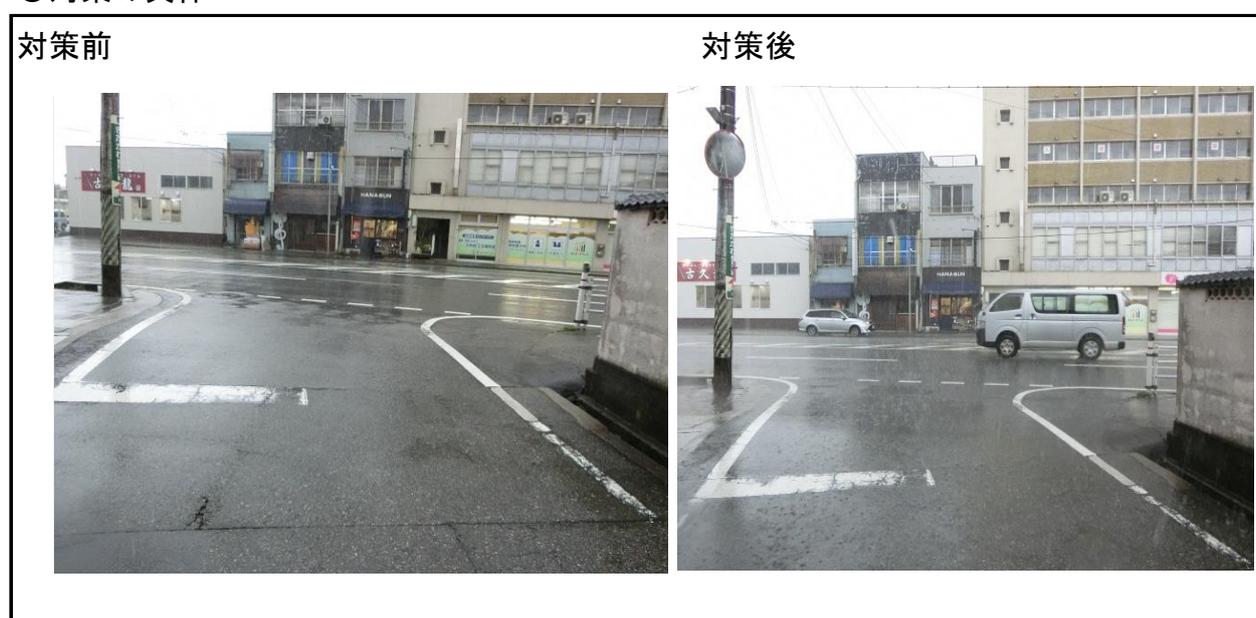
No.18

No	学校名	箇所名	通学路の状況・危険の内容	主な対策内容	事業主体
9	東部小学校	富山市元町二丁目地内	市道から(主)富山立山公園線に出る際に、塀により東側歩道の見通しが悪い。	カーブミラーの設置	富山市

道が、県道立山公園線に対して、鋭角に交差している上に、塀があり、右方向から来る車が直前まで全く見えない状況で、登校時に出会い頭にぶつかる可能性があり、さらに車同士が接触事故を起こす可能性もあった。しかし、カーブミラー設置後は、右方向から来る車ははっきり見えるので、安心して県道側に出ることができるようになった。

今後、通学路の中で、狭い道から広い道路へ出る際に、見通しが悪い箇所をさらに洗い出し、カーブミラーの設置を要望していきたい。また昨年、地震の揺れのため、倒壊した塀の下敷きになり、児童が死亡する痛ましい事件を受け、対策として、両側に塀が立ち並ぶ狭い通学路を一部変更した。

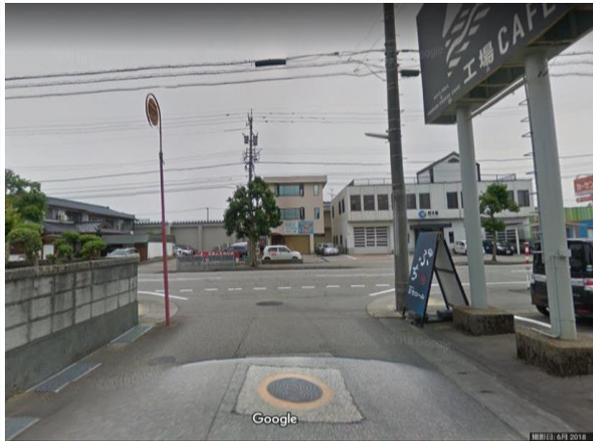
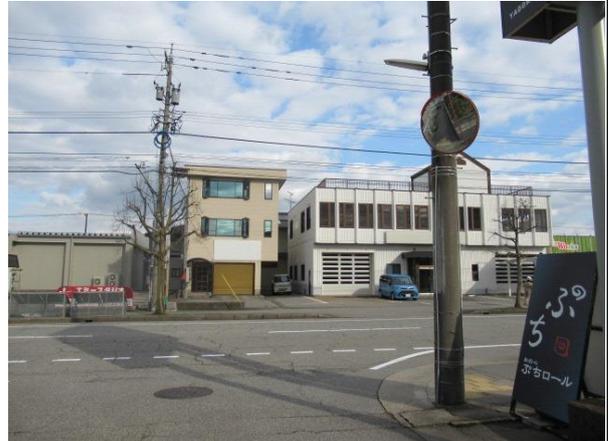
No.24

No	学校名	箇所名	通学路の状況・危険の内容	主な対策内容	事業主体
22	光陽小学校	根塚町二丁目	市道から(主)富山笹津線に出る際、柵により北側の見通しが悪い。	カーブミラーの設置	富山市

カーブミラーを設置することにより、北側歩道の歩行者の状況が確認しやすくなったため、交通事故防止に効果があると思われる。

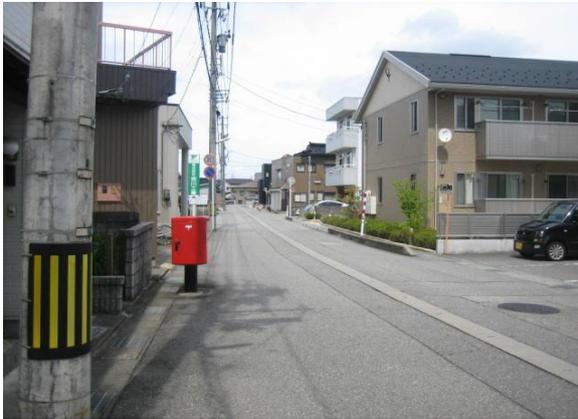
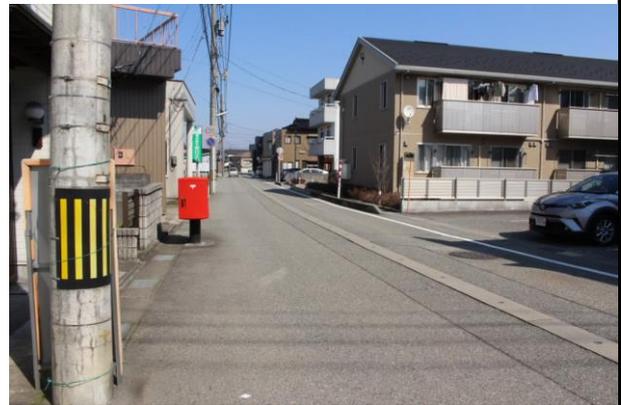
No.25

No	学校名	箇所名	通学路の状況・危険の内容	主な対策内容	事業主体
23	山室小学校	市道中市不二越線 富山市秋吉新町地内	道幅が狭く、縁石がわずかで歩道と車道の境目がなくなるところがある。	区画線の設置	富山市

車道と歩道の境目をはっきりし、児童が安全に登下校できるようになった。

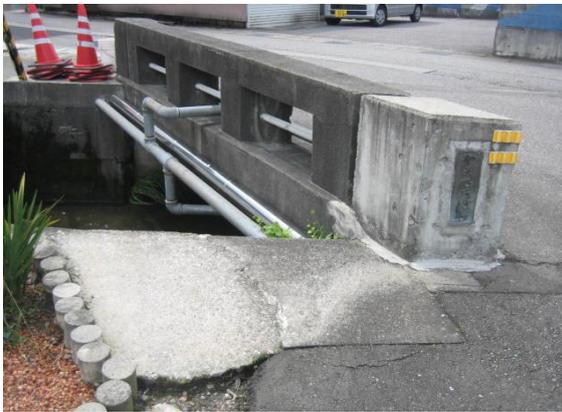
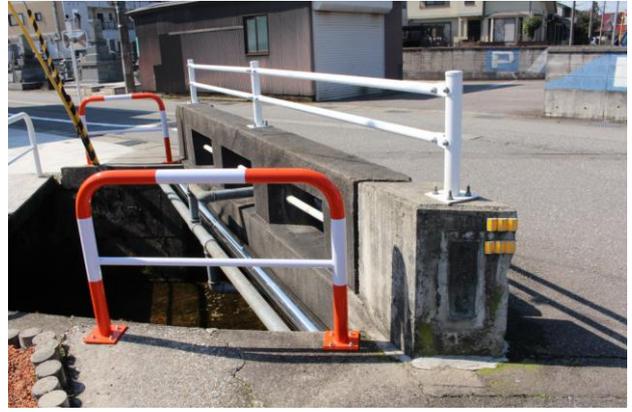
No.26

No	学校名	箇所名	通学路の状況・危険の内容	主な対策内容	事業主体
23	山室小学校	市道中市不二越線 (山室橋) 富山市秋吉新町地内	橋の袂に柵がない。橋の柵が低い。	転落防止柵の修繕	富山市

柵が修繕、設置されたことで、児童の転落の危険性が低くなった。

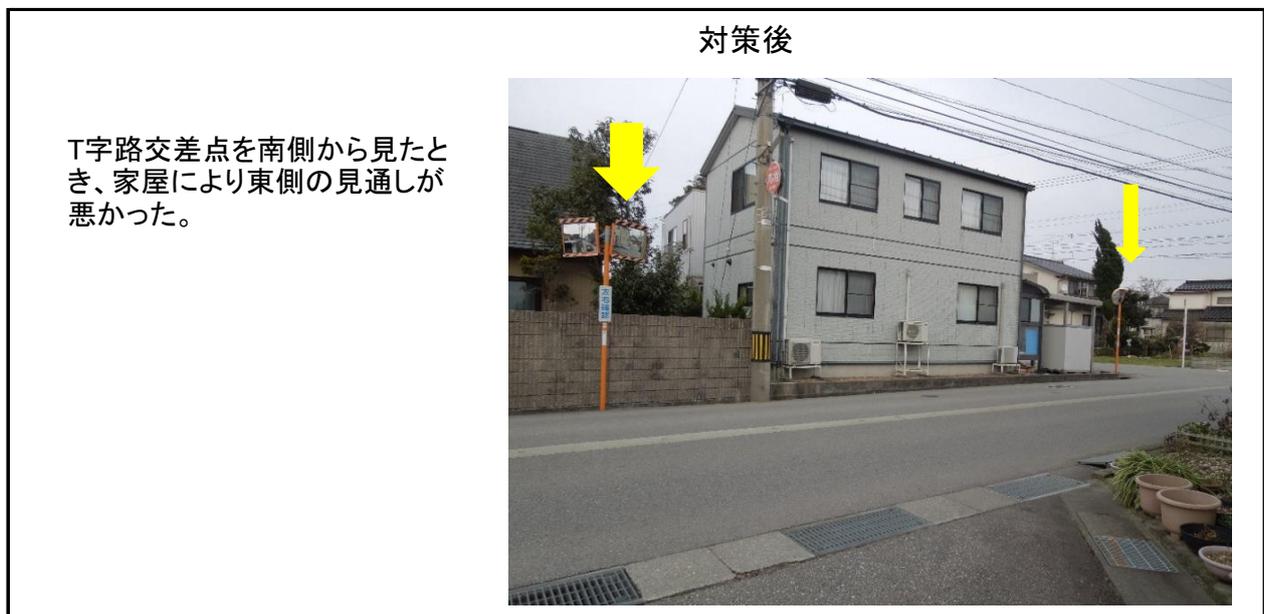
No. 29

No	学校名	箇所名	通学路の状況・危険の内容	主な対策内容	事業主体
25	蜷川小学校	市道小杉32号線	T字路交差点を南側から見たとき、家屋により東側の見通しが悪い。	カーブミラーの設置	富山市

カーブミラーが数カ所にあることで、左右の安全がしやすくなった。

市道小杉32号線は、大変交通量の多い道路である。特に朝夕の通勤時間帯には、スピードを落とさず走り抜ける車が多い。今後も保護者や地域の方の協力を得ながら、子供たちが安全に登下校できるよう努めていきたい。

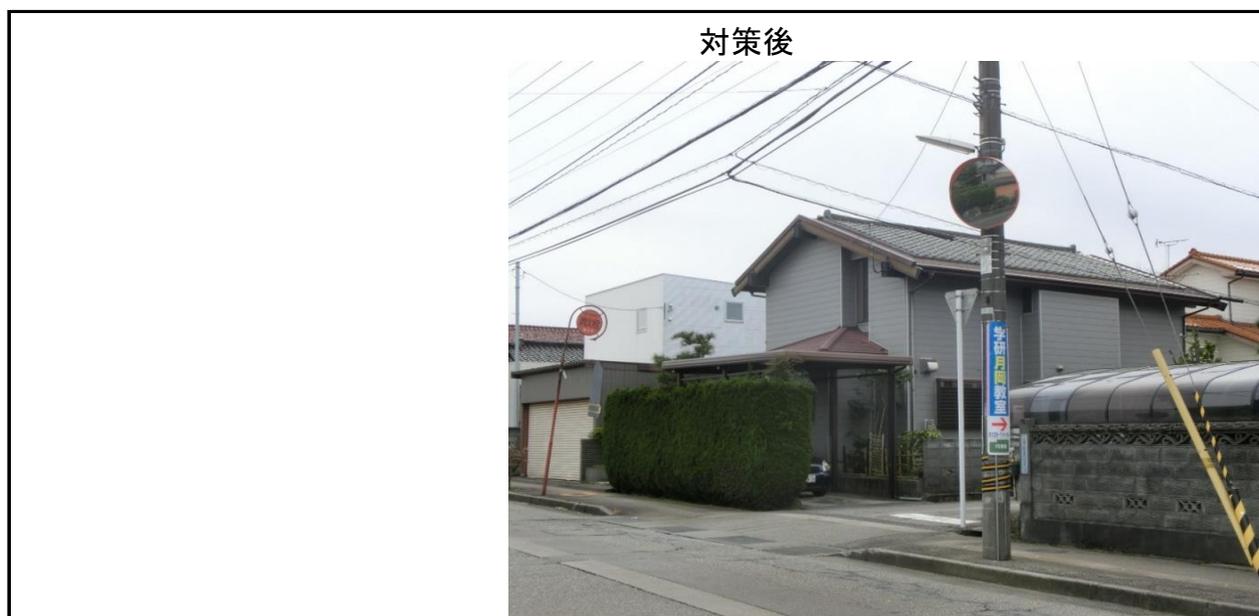
No.34

No	学校名	箇所名	通学路の状況・危険の内容	主な対策内容	事業主体
29	月岡小学校	月見町二丁目地内	十字路交差点を北東側から見たとき、家屋により南東側の見通しが悪い。	カーブミラーの設置	富山市

車の運転手から路地が見やすくなったことで、より安全に児童が登下校できるようになった。

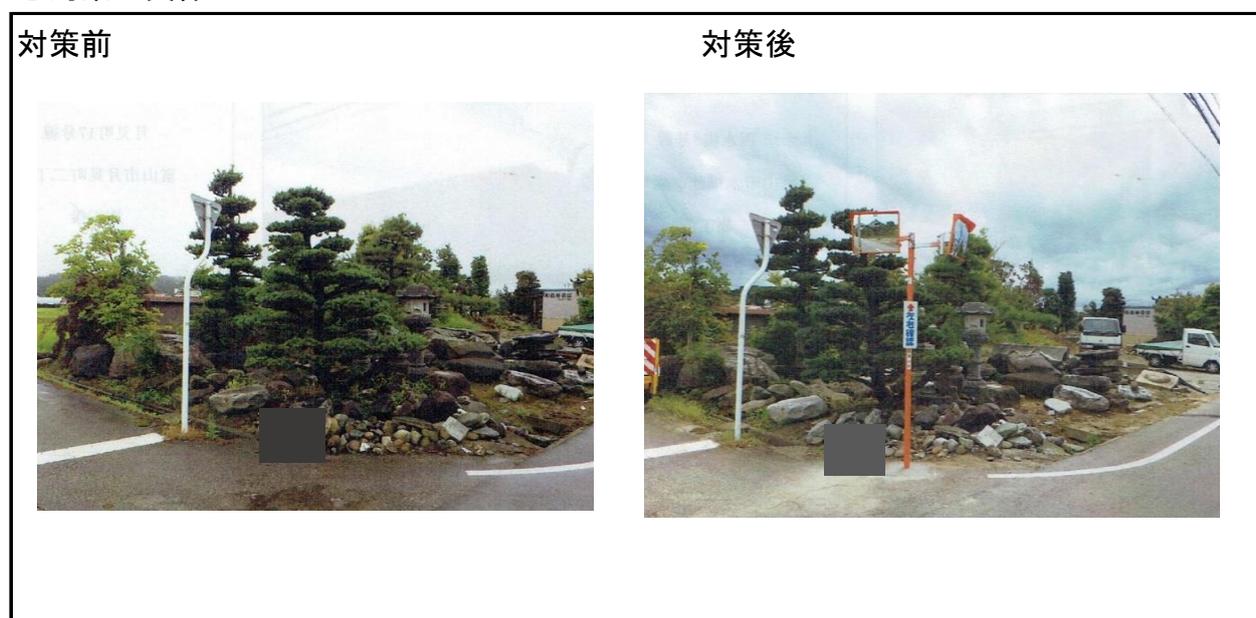
No.41

No	学校名	箇所名	通学路の状況・危険の内容	主な対策内容	事業主体
39	古沢小学校	古沢地内	十字路交差点を北西側から見たとき、家屋により北東側・南東側の見通しが悪い。	カーブミラーの設置	富山市

カーブミラーが設置されたことで、運転手の安全確認が早めに行えるようになった。そのため、安全に児童が登下校できるようになった。

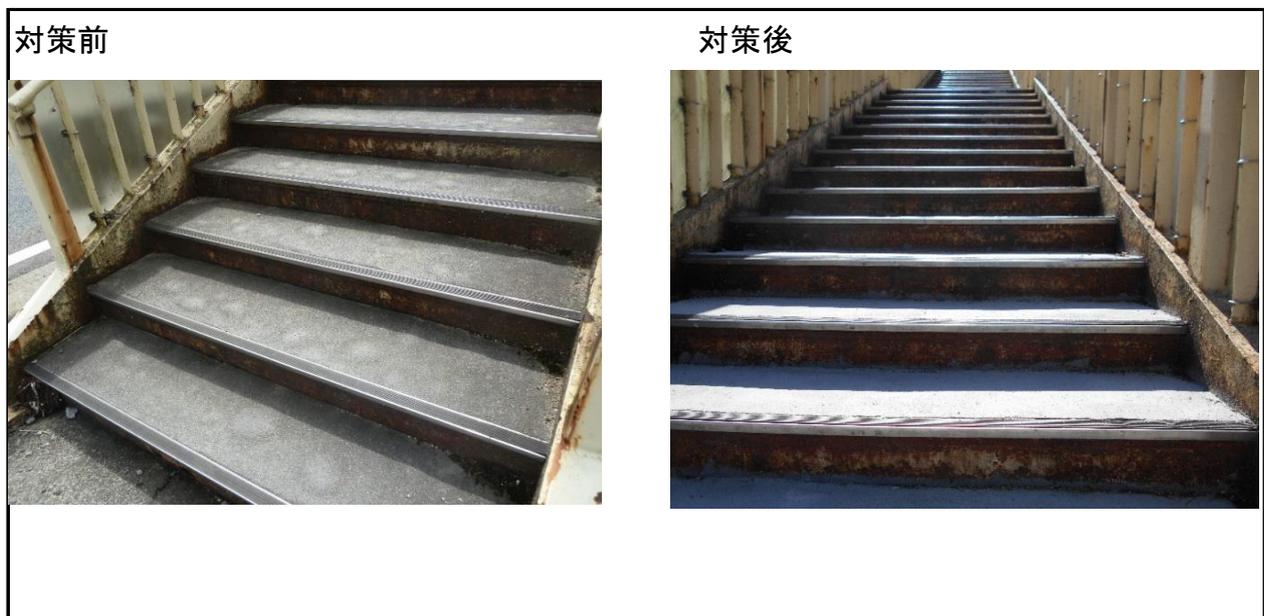
No.47

No	学校名	箇所名	通学路の状況・危険の内容	主な対策内容	事業主体
46	大沢野小学校	富山市高内地内	歩道橋階段が凸凹して いて歩きにくい	歩道橋補修	国土交通省

- ・ でこぼこにつまずくことなく、上り下りができる。
- ・ 凍結時も安全に歩道橋を渡ることができる。

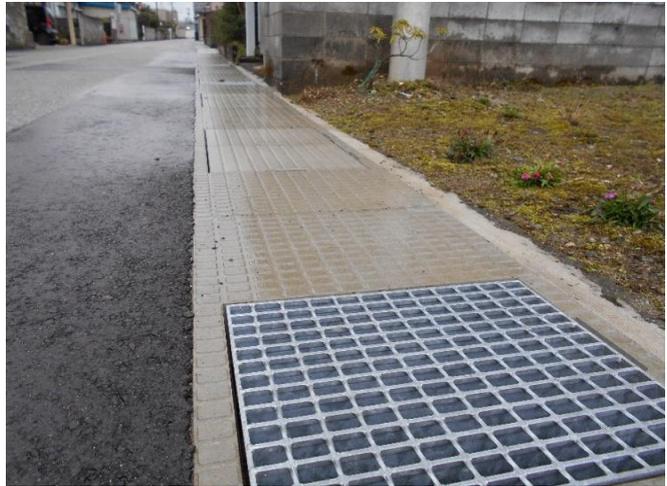
No.56

No	学校名	箇所名	通学路の状況・危険の内容	主な対策内容	事業主体
46	大沢野小学校	富山市上大久保	道路の側溝が開渠であるため、転落の危険性がある	側溝蓋掛け	富山市

- ・ 側溝が広く、転落の危険がある

- ・ 狭い道路だったが、側溝を閉じたため、車が来た際も安全に、よけることができる。
- ・ 広い側溝だったが、転落の危険性もなくなった。

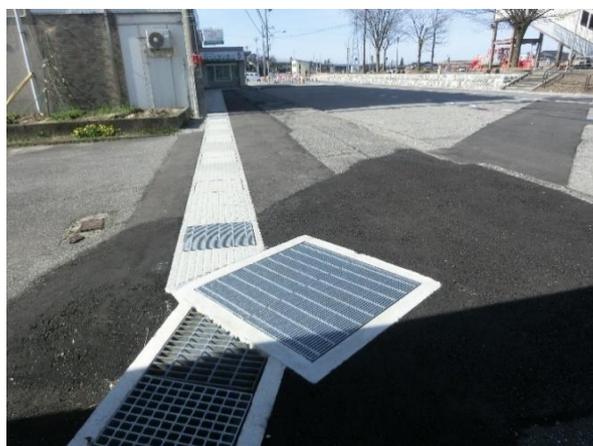
No.65

No	学校名	箇所名	通学路の状況・危険の内容	主な対策内容	事業主体
53	八尾小学校	富山市八尾町 福島第一地内	用水があり、落ちたら危ない	側溝蓋掛け	富山県

安全に歩行することができている。  
また、JR越中八尾駅付近の道であることから、通学や通勤で駅を利用する多くの人にとっても、安全に安心して通ることができるようになった。

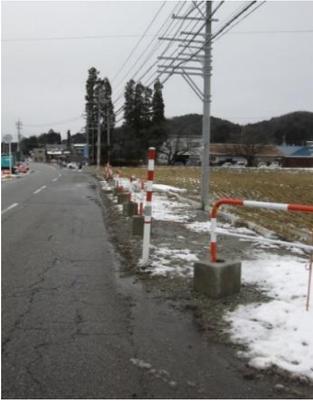
No.68

No	学校名	箇所名	通学路の状況・危険の内容	主な対策内容	事業主体
56	檜尾小	一般県道掛畑井田新線(八尾町小長谷地内)	歩道が異常に狭い	歩道の拡幅・整備	富山県

対策前	対策後
<p>歩道の幅がとても狭く危険である。</p>

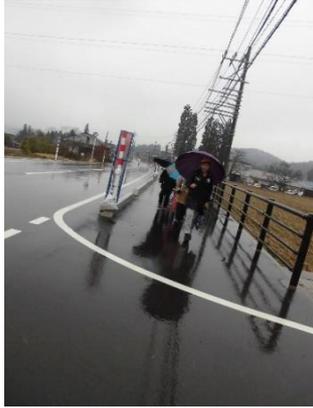
<p>歩道の拡張工事により幅が広がり舗装もされ、安全に快適に歩行できる状況である。</p>

- ・ 歩道がとても広く、安全に歩行できる。地域の方も大変喜んでおられる。冬期の積雪時にも、小型除雪車が楽に入るため、登校に支障をきたすことはなかった。

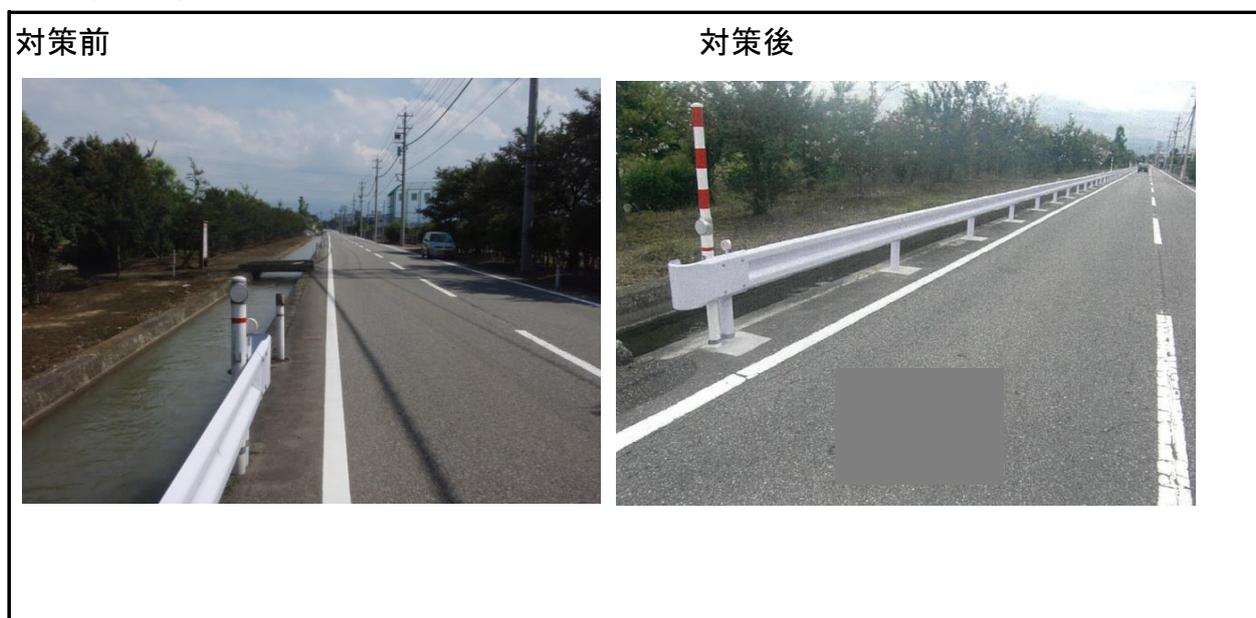
No.76

No	学校名	箇所名	通学路の状況・危険の内容	主な対策内容	事業主体
58	鶉坂小学校	婦中町西本郷	道路東側に水路があり、転落の危険性がある	転落防止柵の設置	富山市

防護柵ができて、保護者、地域住民の安心感が増した。

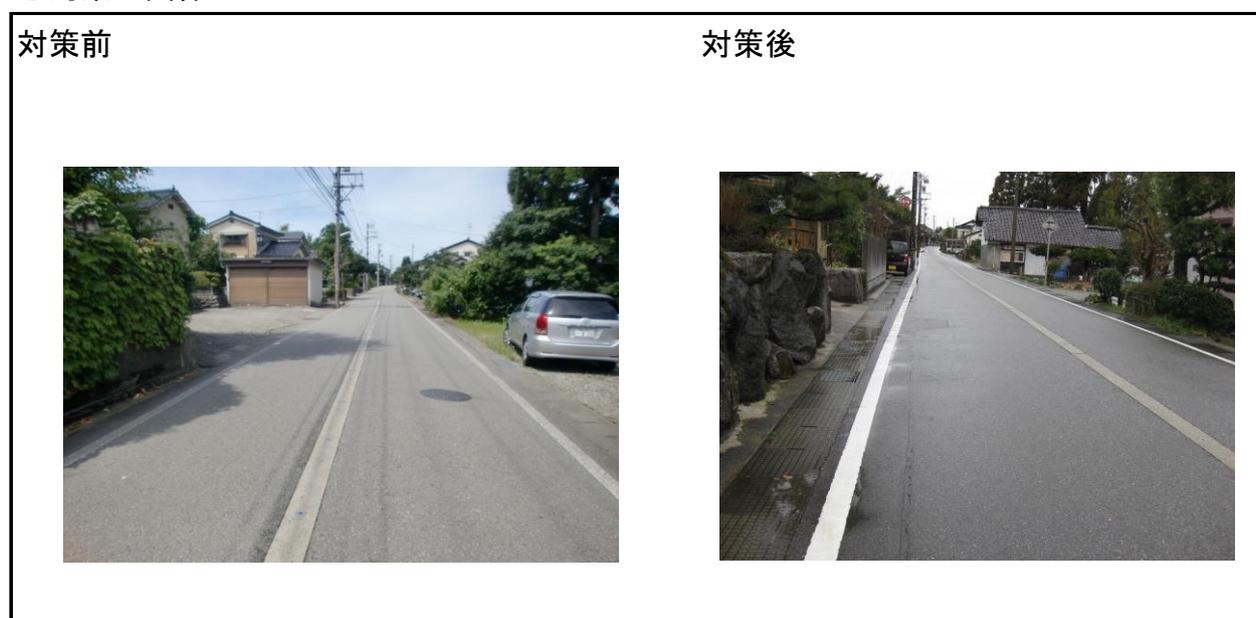
No.78

No	学校名	箇所名	通学路の状況・危険の内容	主な対策内容	事業主体
61	古里小学校	富山市婦中町新町 1668付近	路側帯の白線が消えかけていて危険	区間線の引き直し	富山市

◇児童生徒の登下校の様子や保護者、地域の声などから  
路側帯の白線が明確になったため、児童が安全に歩行できるようになった。

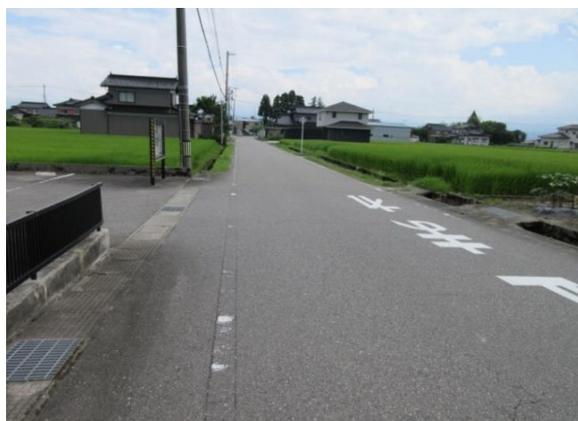
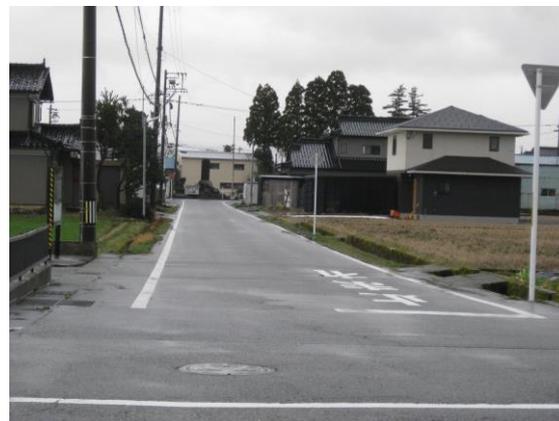
No.79

No	学校名	箇所名	通学路の状況・危険の内容	主な対策内容	事業主体
61	古里小学校	富山市婦中町 小長沢221付近	路側帯の白線が消えかけていて危険	区間線の引き直し	富山市

◇児童生徒の登下校の様子や保護者、地域の声などから  
路側帯の白線が明確になったため、児童が安全に歩行できるようになった。

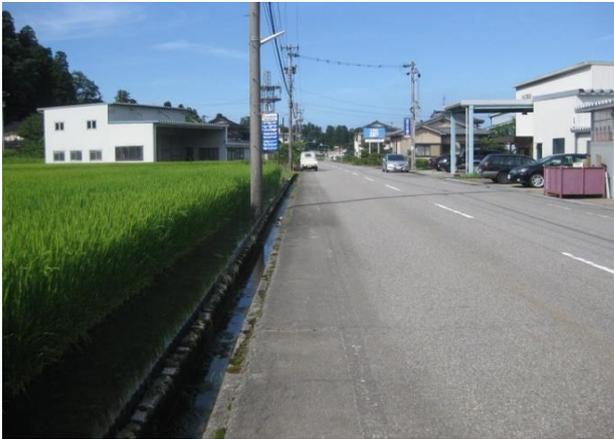
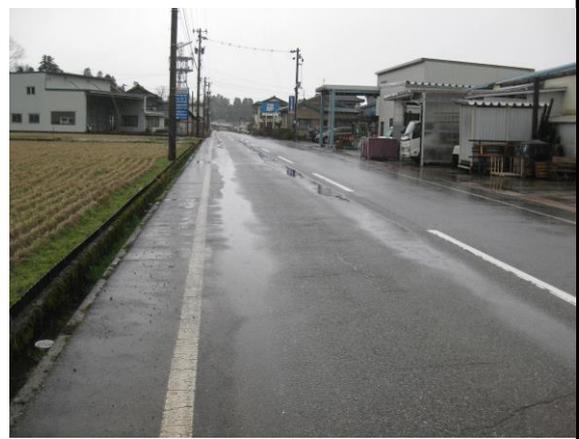
No.80

No	学校名	箇所名	通学路の状況・危険の内容	主な対策内容	事業主体
61	古里小学校	富山市婦中町長沢 3060付近	路側帯の白線が消えかけていて危険	区間線の引き直し	富山市

◇児童生徒の登下校の様子や保護者、地域の声などから  
路側帯の白線が明確になったため、児童が安全に歩行できるようになった。

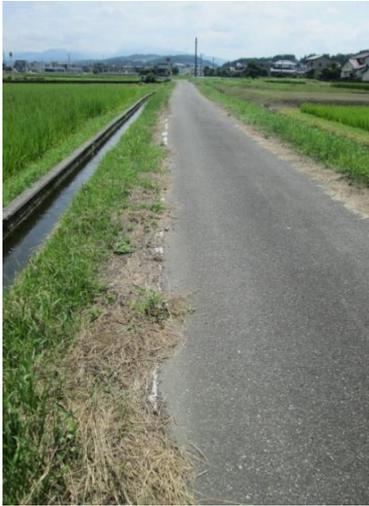
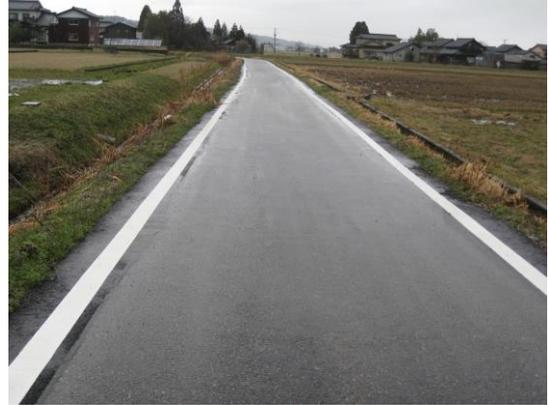
No.81

No	学校名	箇所名	通学路の状況・危険の内容	主な対策内容	事業主体
61	古里小学校	富山市婦中町下 邑 154付近	路側帯の白線が消えかけていて危険	区間線の引き直し	富山市

◇児童生徒の登下校の様子や保護者、地域の声などから  
路側帯の白線が明確になったため、児童が安全に歩行できるようになった。

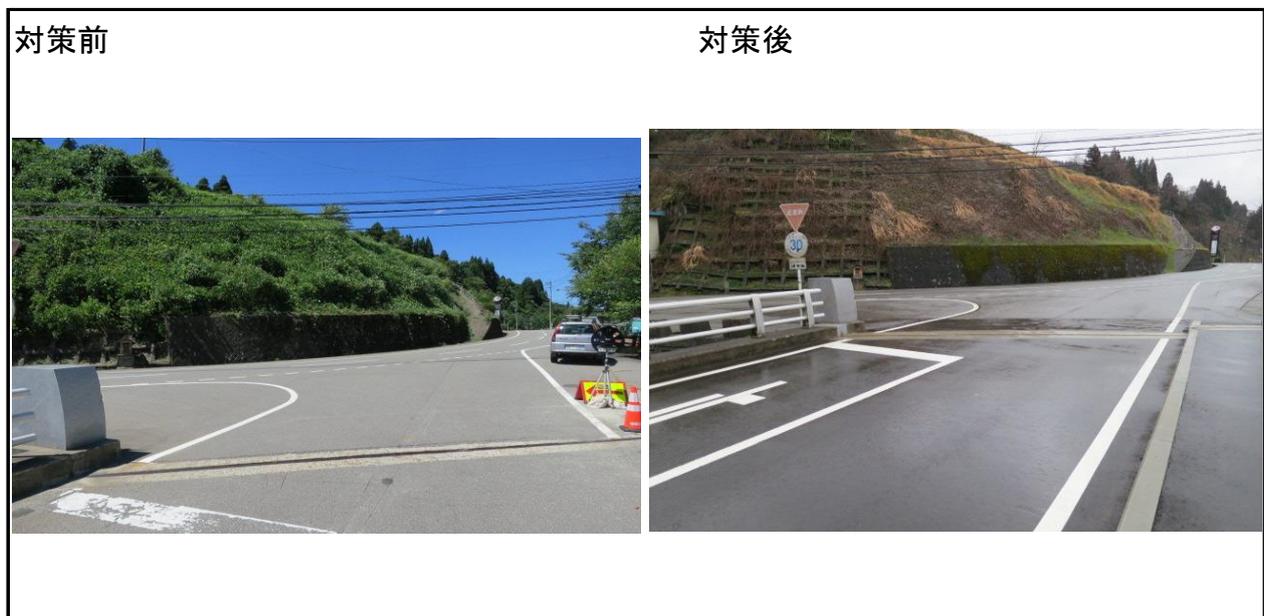
No. 83

No	学校名	箇所名	通学路の状況・危険の内容	主な対策内容	事業主体
64	山田小学校	山田湯880 中央橋付近	停止線、路側帯の白線が薄くなっている。	停止線、路側帯の白線の引き直し。	富山市

・停止線や路側帯の白線が明確になったことで、児童は、歩行者が歩くところと車両が通行するところを意識し、安全に気をつけて歩行するようになった。

・校区は他地区と比べ車両の往来は多くないが、行楽で訪れる車両や工事車両等は、スピードが出ていることがある。油断をせずしっかりと安全確認をすることや飛び出しをしないことなどを継続して指導していく。  
 ・当箇所は、今後も低学年児童が道路を横断するので、横断歩道の設置が望まれる。  
 ・校区内の通学路にある他の車両用の停止線や歩行者用の横断歩道は依然として白線が薄くなっている箇所がある。
