「富山市通学路交通安全プログラム」PDCAシート

年度一番号	令和4年度-1		
学校番号	学校名	箇所名	通学路の状況・危険の内容	主な対策内容	事業主体	
1	芝園小学校	総曲輪町2丁目2	自転車と歩行者を分ける白線と、横断歩道が消えかかっている。	歩道部の白線の及び路面標示引き直し 横断歩道の引き直し	国土交通省 富山県警

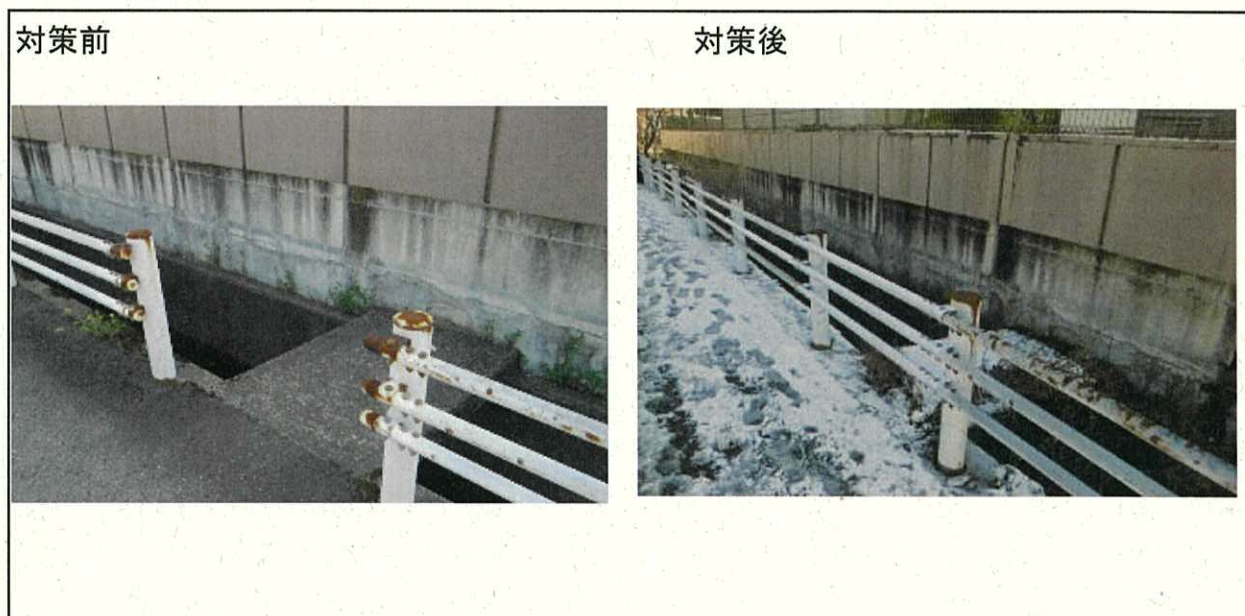
年度一番号	令和元年度-13		
学校番号	学校名	箇所名	通学路の状況・危険の内容	主な対策内容	事業主体	
2	西田地方小学校	新根塚町1丁目地内	用水のガードレールがところどころ空いていて危険	ガードレールの設置	富山市

◇児童生徒の登下校の様子や保護者、地域の声などからガードレールが隙間なく設置され、歩行者が用水に転落する危険が低下した。

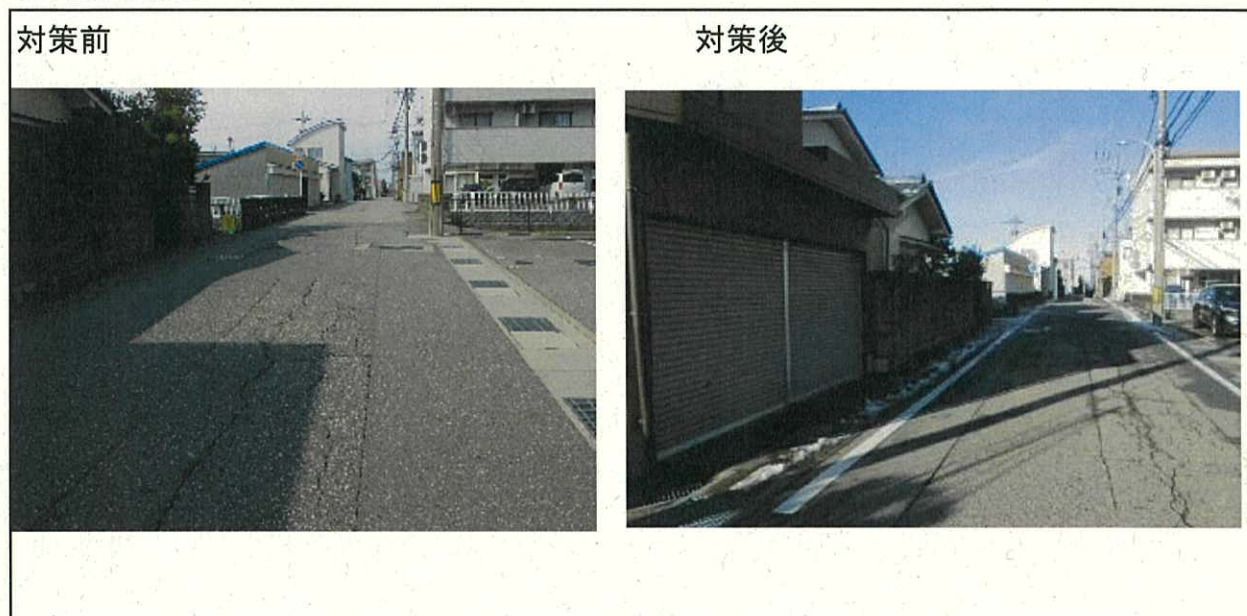
年度－番号	令和3年度－7		
学校番号	学校名	箇所名	通学路の状況・危険の内容	主な対策内容	事業主体	
2	西田地方小学校	西田地方町3丁目	道幅が狭く危険	区画線の設置	富山市

◇児童生徒の登下校の様子や保護者、地域の声などから歩行者と車の通行区画が分かりやすくなったことで安全に通行できるようになった。

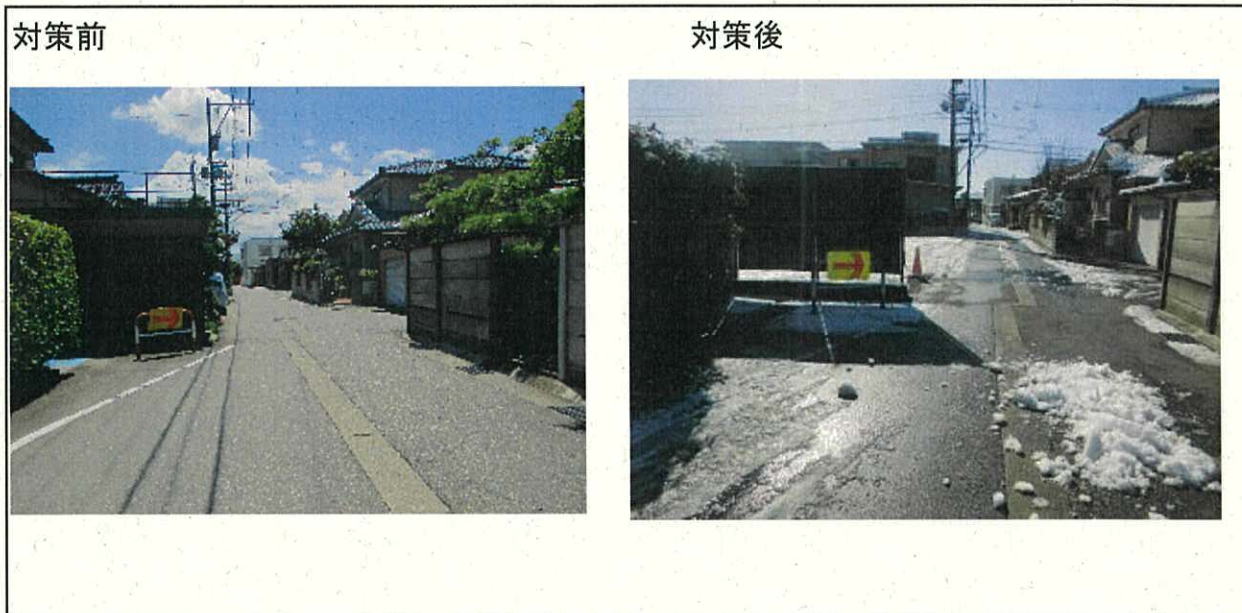
年度－番号	令和3年度－11		
学校番号	学校名	箇所名	通学路の状況・危険の内容	主な対策内容	事業主体	
2	西田地方小学校	西田地方町3丁目	一部道幅が狭くなることを示す案内表示が古く危険。	矢印表示板修繕	富山市

◇児童生徒の登下校の様子や保護者、地域の声などから道幅が狭くなることが車からも歩行者からも分かりやすくなり、気を付けて通行できるようになった。

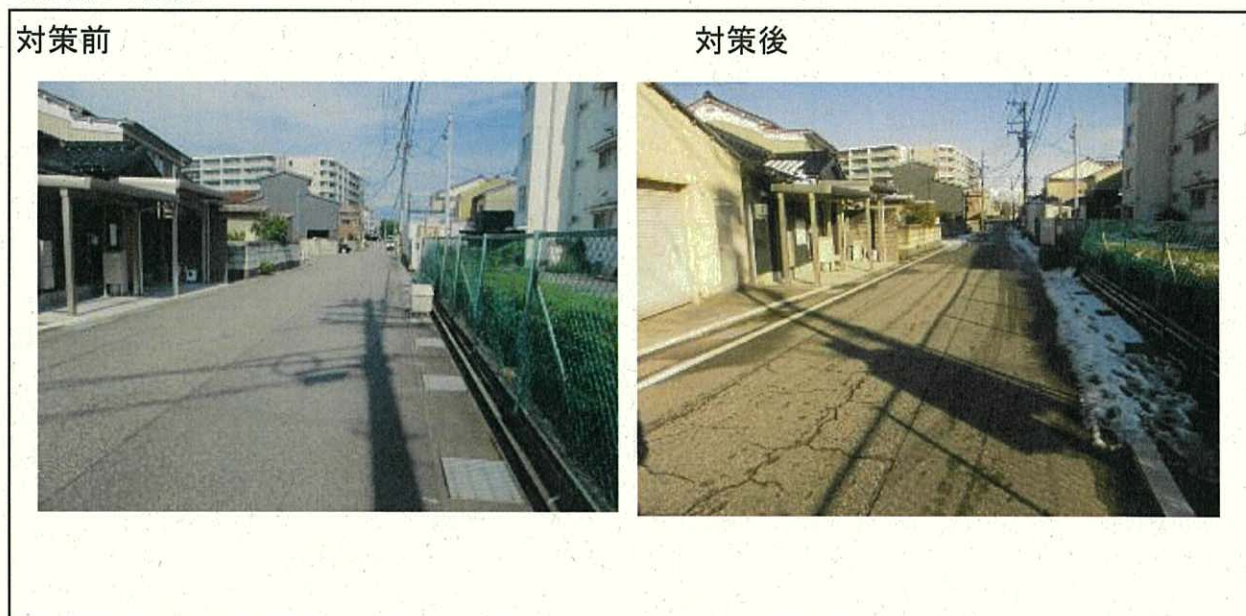
年度一番号	令和3年度-12		
学校番号	学校名	箇所名	通学路の状況・危険の内容	主な対策内容	事業主体	
2	西田地方小学校	布瀬町1丁目	家の車庫が車道に面している箇所が多く危険	区画線の設置	富山市

◇児童生徒の登下校の様子や保護者、地域の声などから歩行者と車の通行区画が分かりやすくなったことで安全に通行できるようになった。

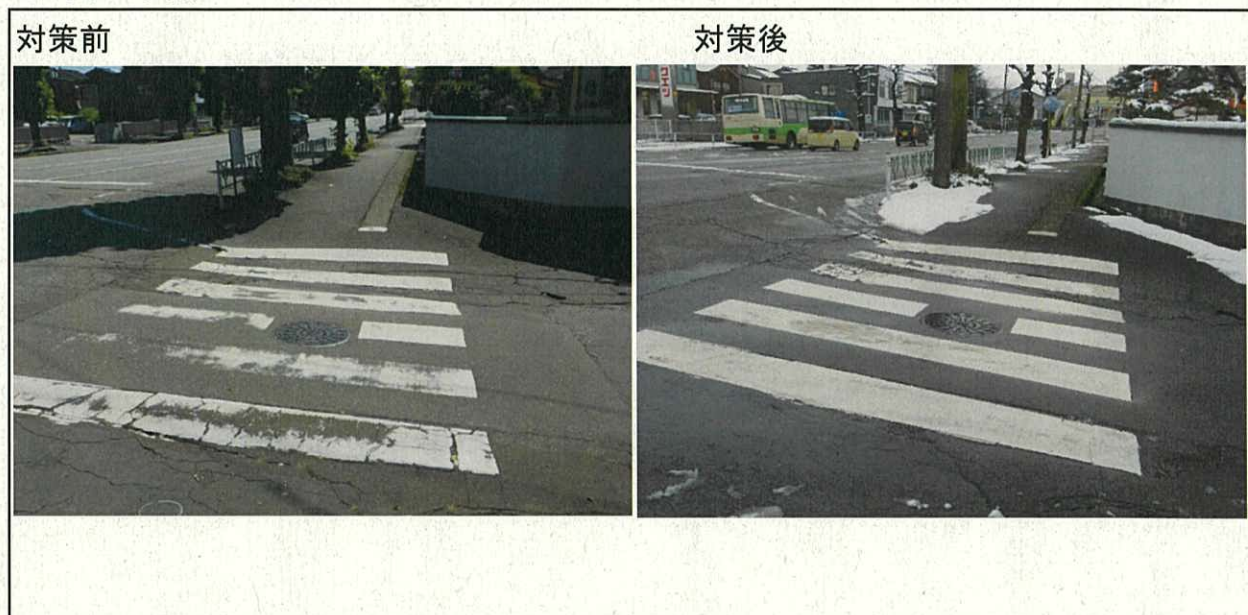
年度一番号	令和4年度-3		
学校番号	学校名	箇所名	通学路の状況・危険の内容	主な対策内容	事業主体	
3	中央小学校	清水町3丁目1-24	横断歩道の白線が消えかかっている	横断歩道の引き直し	富山県警

・横断歩道の白線がはっきりしたことで、安全性が高まった。

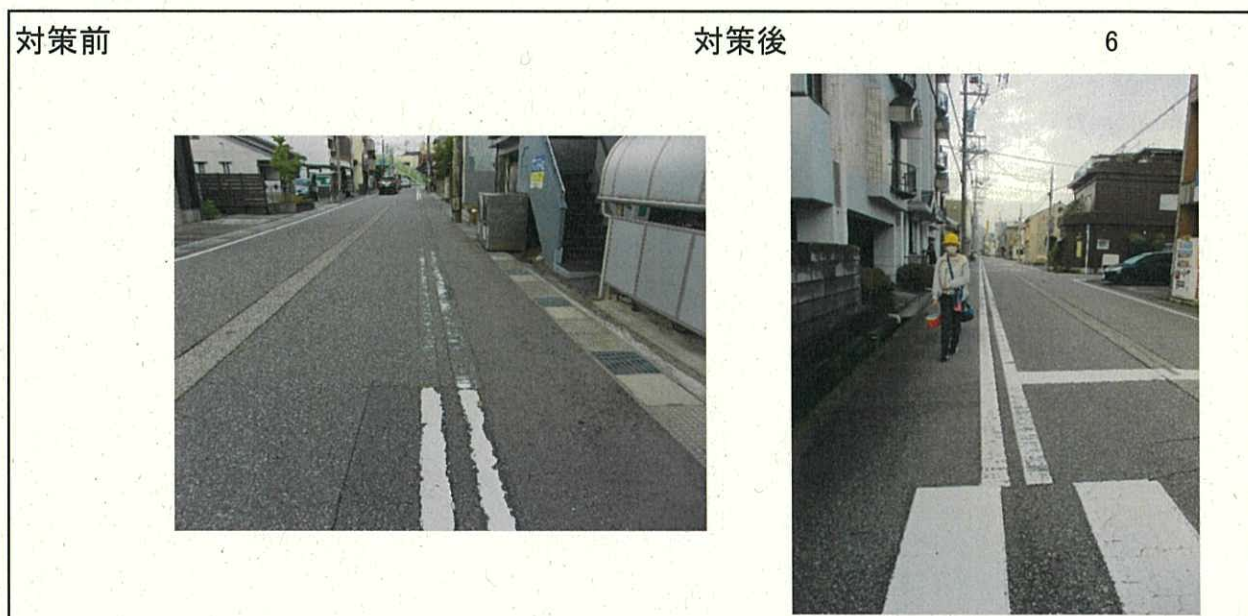
年度一番号	令和4年度-6		
学校番号	学校名	箇所名	通学路の状況・危険の内容	主な対策内容	事業主体	
4	柳町小学校	稲荷町一丁目5-2	区画線が消えていて危険	区画線の引き直し	富山県警

◇児童生徒の登下校の様子や保護者、地域の声などから区画線の引き直しにより、安全に歩行できるようになった。

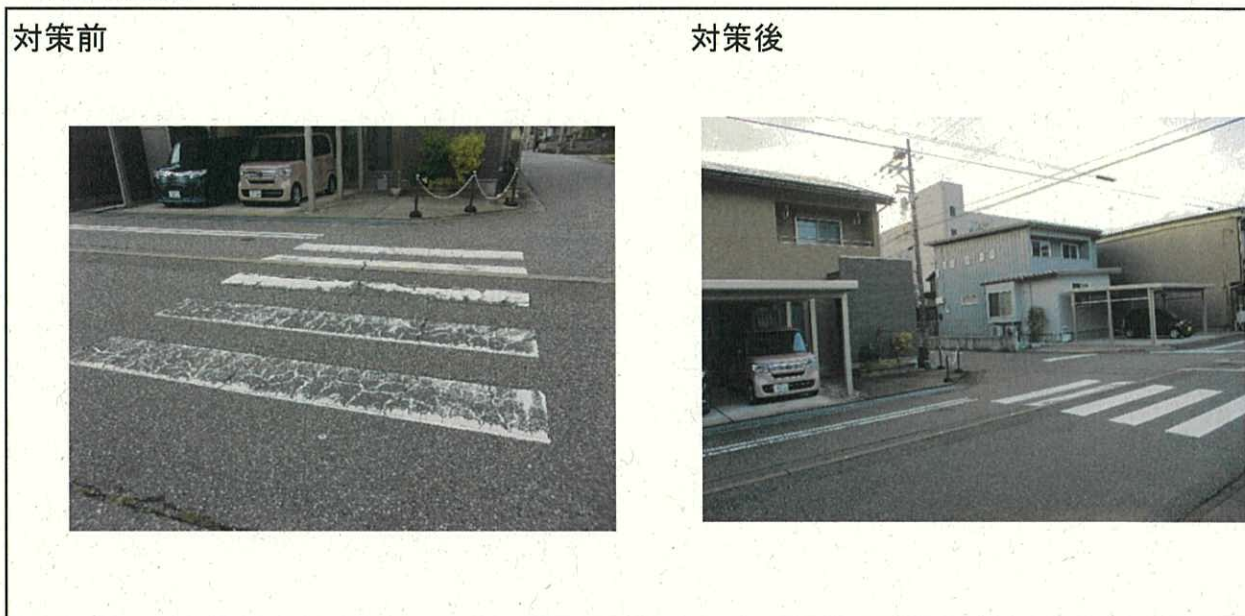
年度一番号	令和4年度ー7		
学校番号	学校名	箇所名	通学路の状況・危険の内容	主な対策内容	事業主体	
4	柳町小学校	稲荷町二丁目4ー2付近	横断歩道の白線が消えてきている	白線の引き直し	富山県警

◇児童生徒の登下校の様子や保護者、地域の声などから白線の引き直しにより、安全に児童が横断できるようになった。

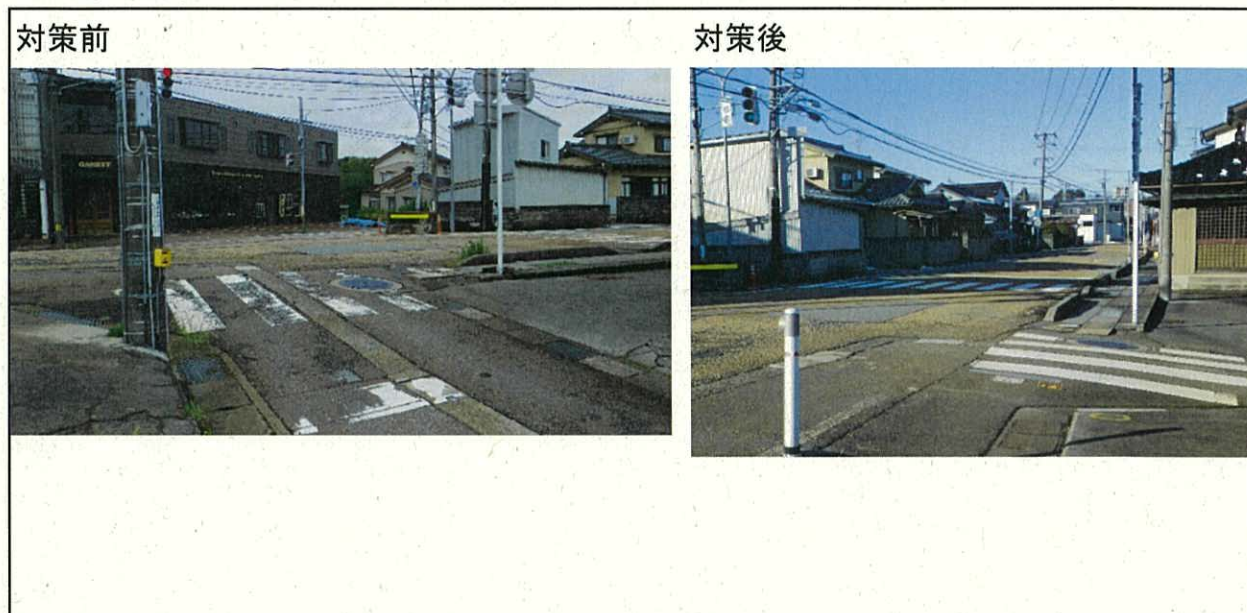
年度一番号	令和4年度-10		
学校番号	学校名	箇所名	通学路の状況・危険の内容	主な対策内容	事業主体	
5	桜谷小学校	石坂付近 石坂交差点	横断歩道白線、停止線が 消えかかっている。	白線の引き直し	富山県警

◇児童生徒の登下校の様子や保護者、地域の声などから
白線が見やすくなった。

通学路進行方向の、歩行者用信号機がないので、子どもたちは、近くの信号を見てしまい危険である。歩行者用の信号機をつけてほしい。

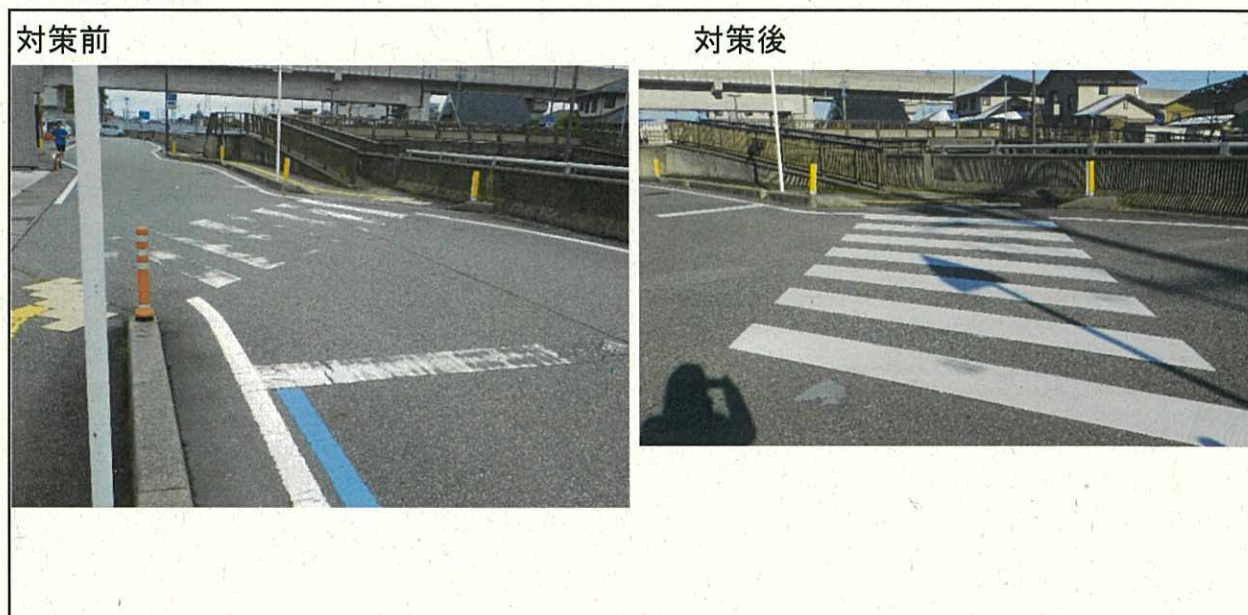
年度一番号	令和4年度-11	
学校番号	学校名	箇所名	通学路の状況・危険の内容	主な対策内容	事業主体
5	桜谷小学校	田刈屋88 付近横断歩道	横断歩道白線、停止線が 消えかかっている。	白線の引き直し	富山県警

◇児童生徒の登下校の様子や保護者、地域の声などから
白線が見やすくなった。

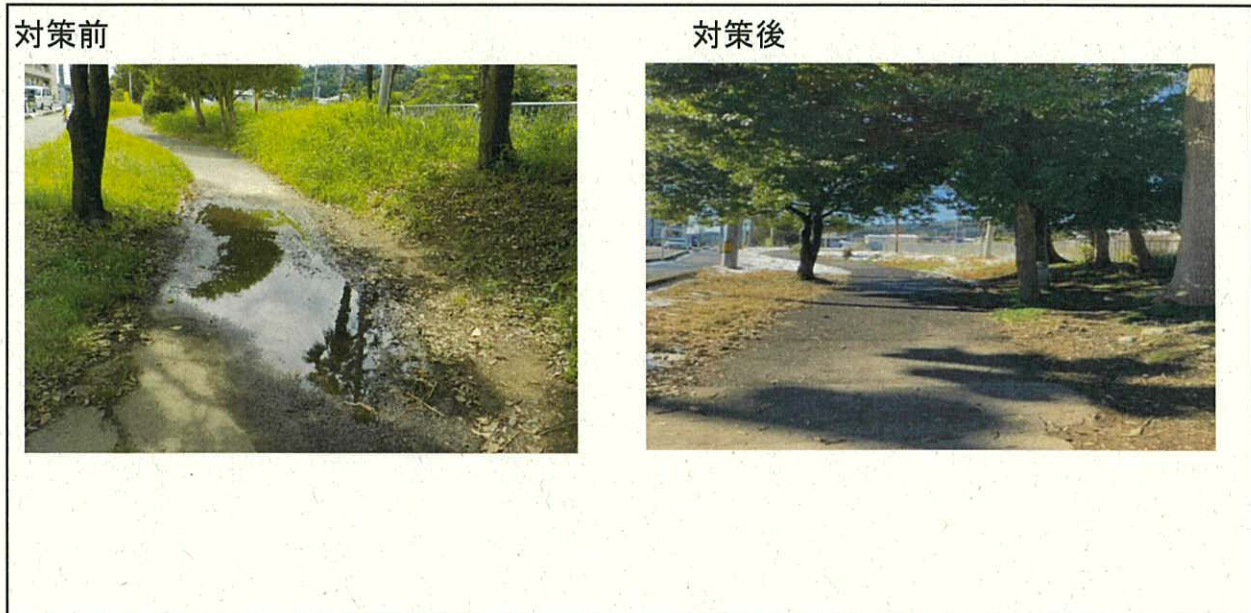
年度－番号	令和3年度－23	
学校 番号	学校名	箇所名	通学路の状況・危険の内容	主な対策内容	事業主体
6	五福小学校	五福寺町3区付 近中央サイクリン グロード	雨が降ると、数日間大きな水たまりができ、児童が通行できない。	舗装修繕	富山市

◇児童生徒の登下校の様子や保護者、地域の声などから雨が降っても水たまりができることなく、児童が通行しやすくなった。

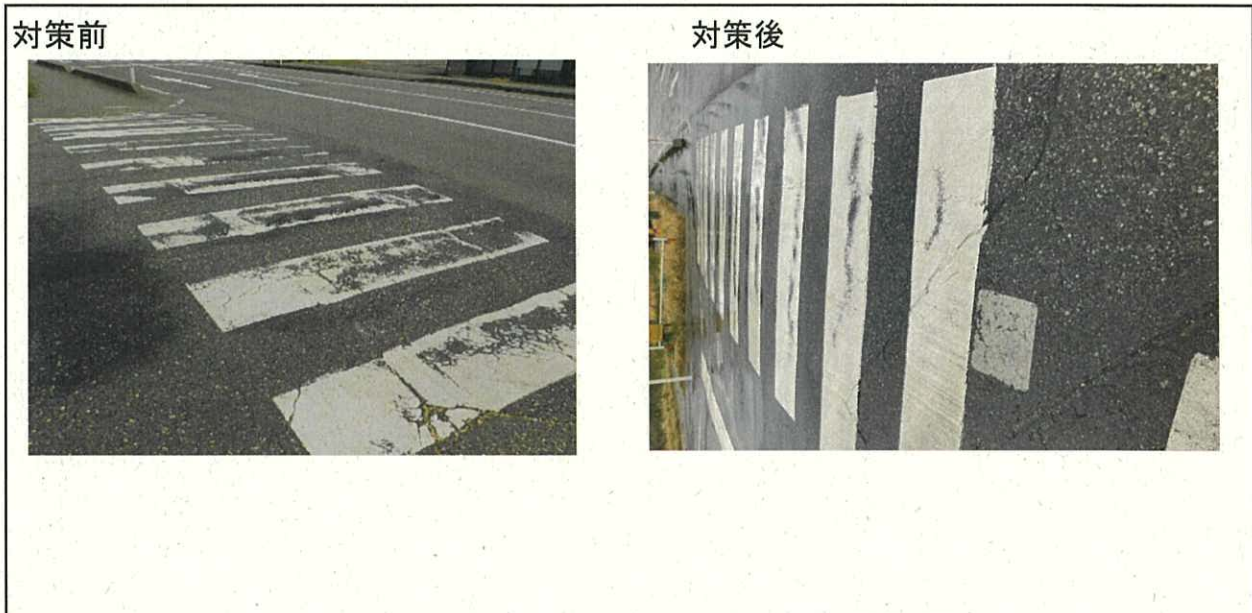
年度—番号	令和3年度—25		
学校番号	学校名	箇所名	通学路の状況・危険の内容	主な対策内容	事業主体	
6	五福小学校	寺町487	横断歩道の線が消えかかっている。	白線の引き直し	富山県警

◇児童生徒の登下校の様子や保護者、地域の声などから白線がはっきりと見えるようになり、事故の防止につながっている。

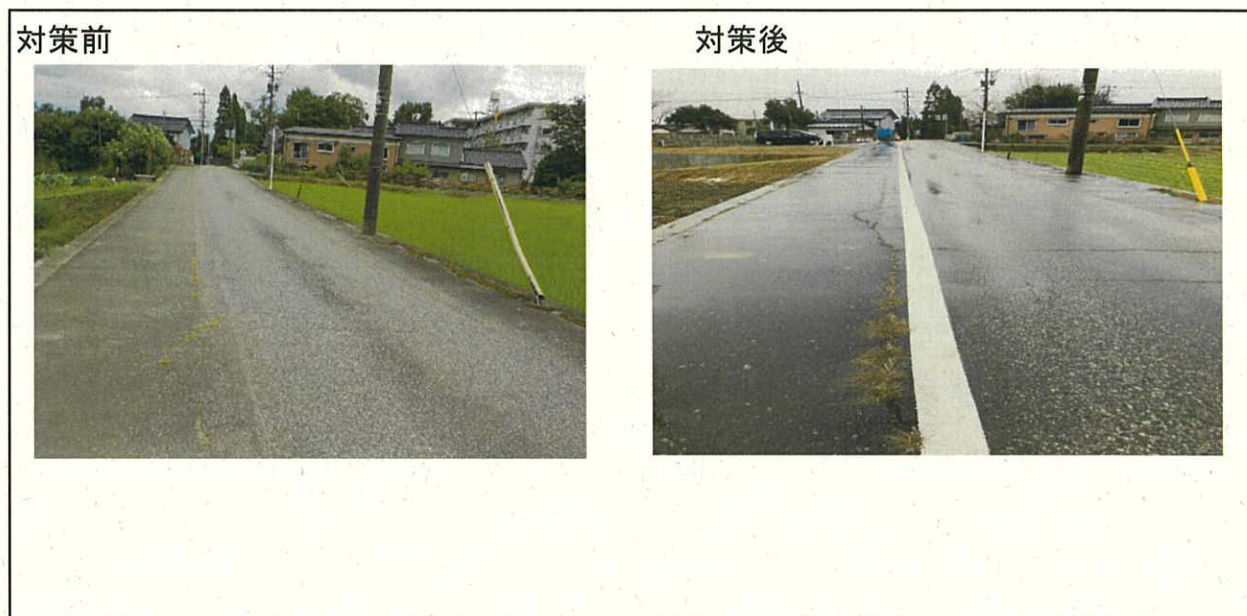
年度—番号	令和3年度—26		
学校番号	学校名	箇所名	通学路の状況・危険の内容	主な対策内容	事業主体	
6	五福小学校	寺町122	歩道の白線が消えていて危険。	区画線の引き直し	富山市

◇児童生徒の登下校の様子や保護者、地域の声などから
車道と歩道の区切りがはっきりとし、どこを歩けばよいのか明確になった。事故の防止につながっている。

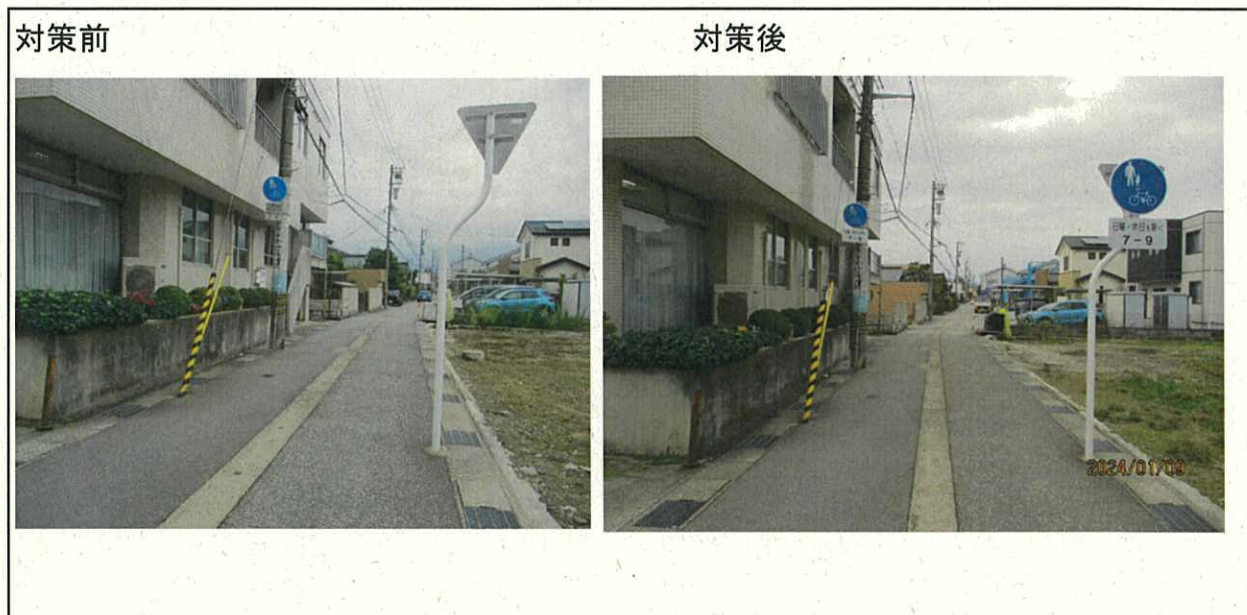
年度一番号	令和4年度-15		
学校番号	学校名	箇所名	通学路の状況・危険の内容	主な対策内容	事業主体	
7	奥田小学校	永楽町町内	スクールゾーンだが、登下校の時間帯に主要道の抜け道になっている	道路入口付近に規制標識の増設を検討	富山県警

・規制標識が増設された結果、児童の登校時に抜け道として通行する車は減少している。

・路上にスクールゾーンの標示をすることで、さらに通行する車両は減少すると考えられる。

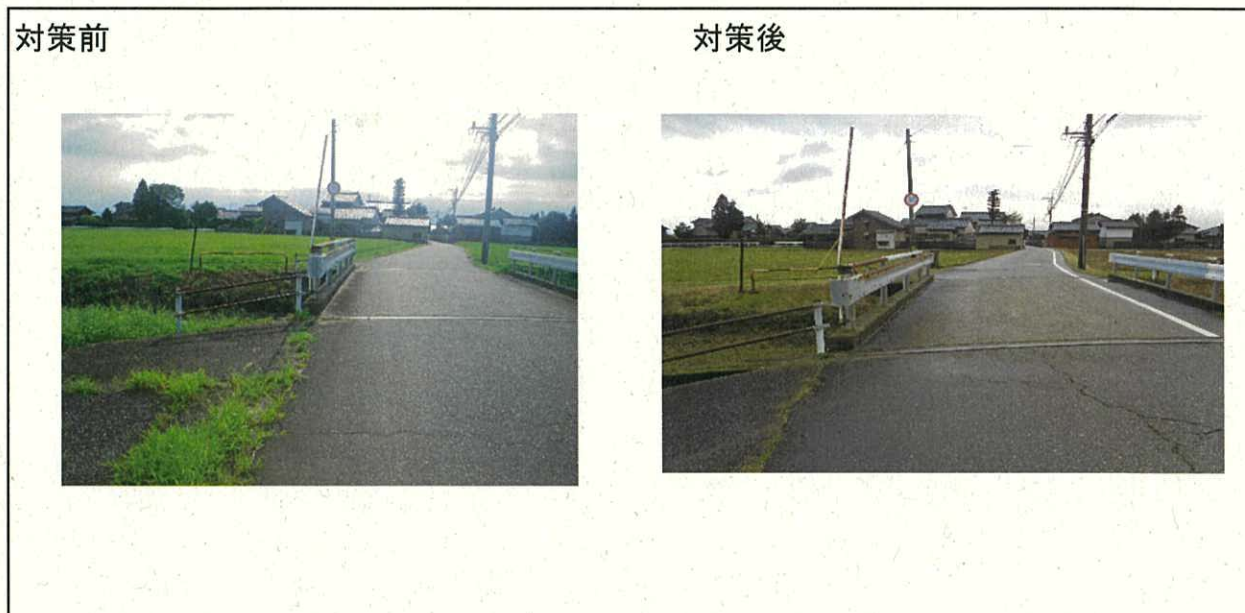
年度一番号	令和3年度-40		
学校番号	学校名	箇所名	通学路の状況・危険の内容	主な対策内容	事業主体	
15	浜黒崎	浜黒崎1区	車道と歩道の境目を示す白線が消えている。	区画線の新設	富山市

・集団登校時は、班で列を作り、車に気を付けながら登校している。児童は、白線がはっきりした後、車道にはみ出ることなく歩いている様子がうかがえる。

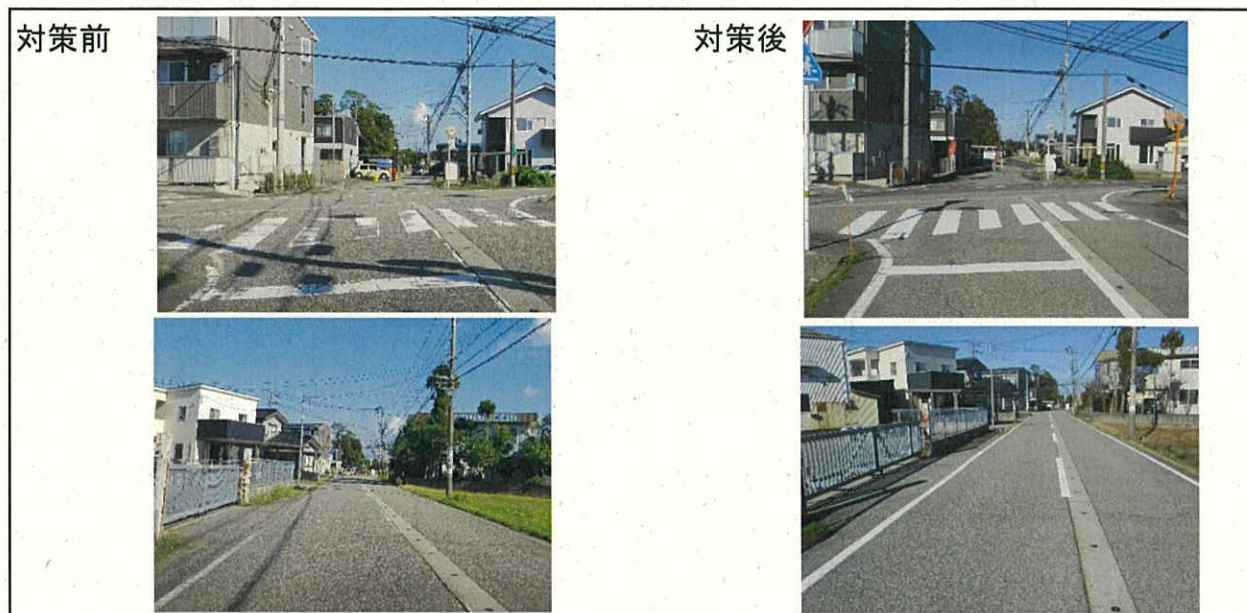
年度—番号	令和3年度—48		
学校番号	学校名	箇所名	通学路の状況・危険の内容	主な対策内容	事業主体	
18	広田小学校	中富居17-17	横断歩道や歩道の白線が消えていて危険	区画線設置	富山県警 富山県

・横断歩道や歩道が分かりやすくなって、はみ出さないようにして通行している。

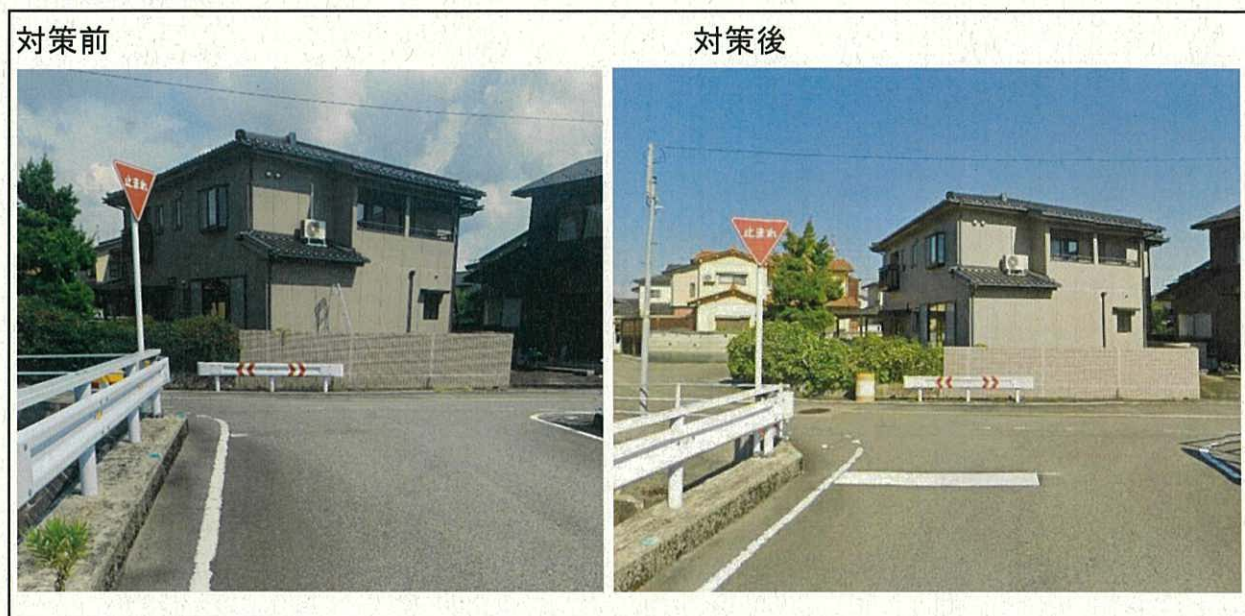
年度－番号	令和3年度－52		
学校番号	学校名	箇所名	通学路の状況・危険の内容	主な対策内容	事業主体	
19	神明小学校	有沢新町131番地近く	「止まれ」標識下の停止線が消えている。	白線の引き直し	富山県警

- ・白線を引き直したことで、停止線がはっきりとわかり、通行する自動車がそれを意識してしっかり停止するため、安全性が増した。
- ・「止まれ」の標識の向きも、停車する車に相対する方向に向き直ったので、一時停止する箇所であることが、より明瞭になった。

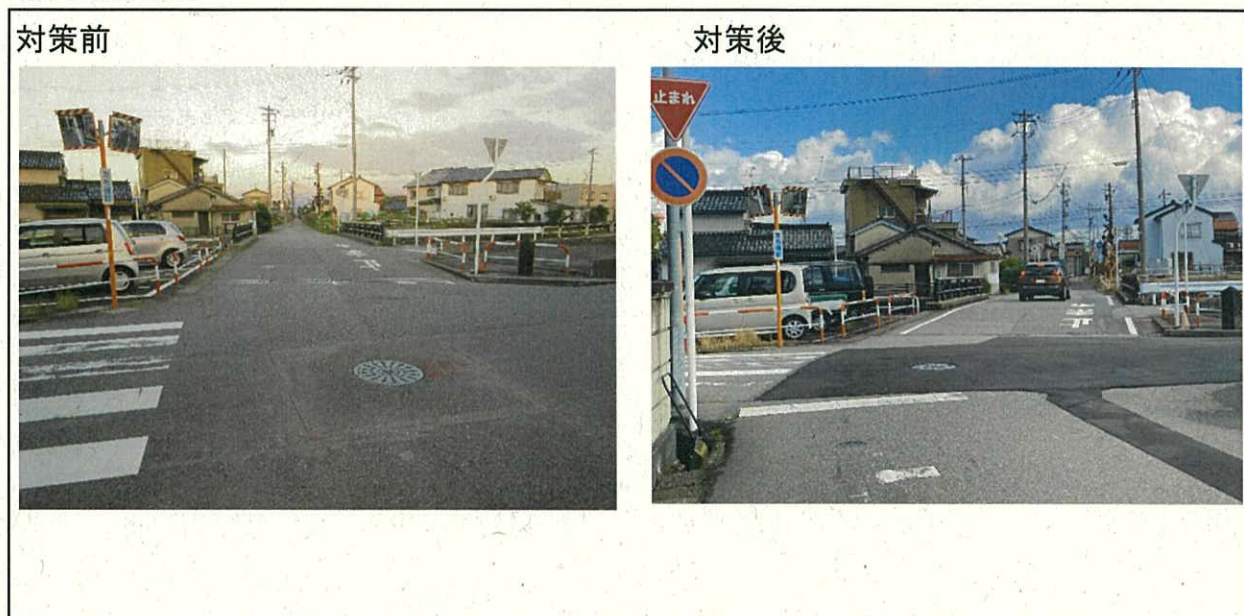
年度－番号	平成30年度－29		
学校番号	学校名	箇所名	通学路の状況・危険の内容	主な対策内容	事業主体	
20	堀川小学校	大泉中部地内	橋や踏切があるため複雑な交通をしている。歩行の幅も狭い。	区画線の設置	富山市

- ・区画線を意識して歩行している姿を目にする。
- ・区画線を意識している自動車が多く、ゆっくり運転していた。
- ・区画線を意識して歩くように子どもたちに呼び掛ける保護者の方々がおられた。

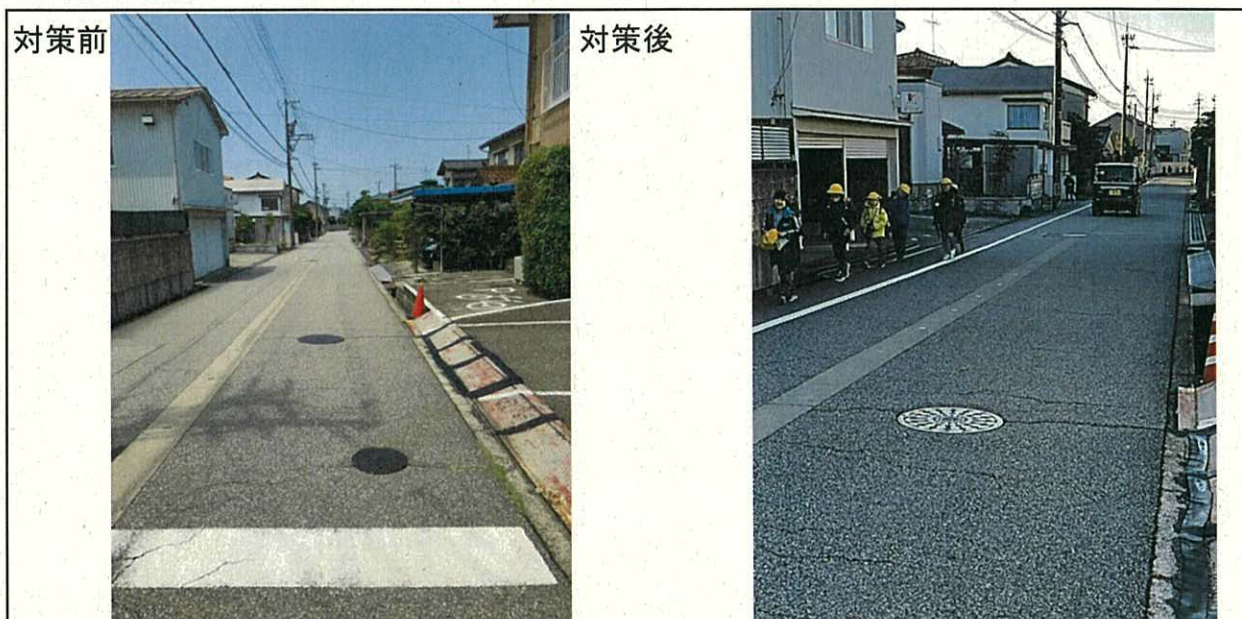
年度一番号	令和3年度-54		
学校番号	学校名	箇所名	通学路の状況・危険の内容	主な対策内容	事業主体	
21	堀川南小学校	本郷町1区地内	道路幅が狭く、自転車と歩行者が輻輳している	区画線の設置	富山市

対策前は児童が道幅いっぱい広がって歩く姿が見られ、車と接触するのではないかと心配されることが多かったが、現在は登校時に端によって歩こうという意識が見られ、状況は改善されている。

この道路を通過して通学する児童が多く、白線からはみ出して歩く姿がよく見られ、学校での指導や保護者からの児童への声かけなど、さらなる働きかけが必要である。また、この道路に接続する堀川南接骨院からサンコーまでの道路についても、登校時には多くの子供が通るため、側溝に落ちないように蓋をしたり、T字路には車の停止線を描くなどの安全対策がされるとよい。

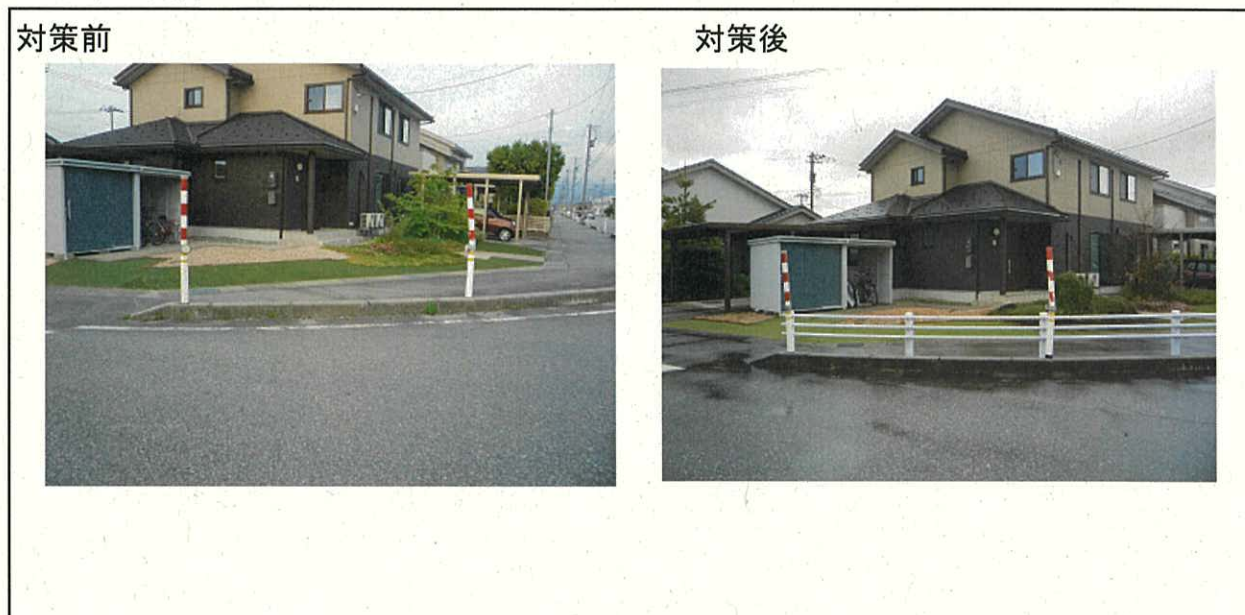
年度－番号	令和3年度－67		
学校番号	学校名	箇所名	通学路の状況・危険の内容	主な対策内容	事業主体	
23	山室小	秋吉102-24 交差点	R3年5月17日 交差点北東側の歩道に自家用車が突っ込む。	防護柵設置	富山市

通勤時に通る自家用車のスピードが速くて不安だったが、防護柵が設置され、歩道を歩く児童の安全が確保されて安心した。

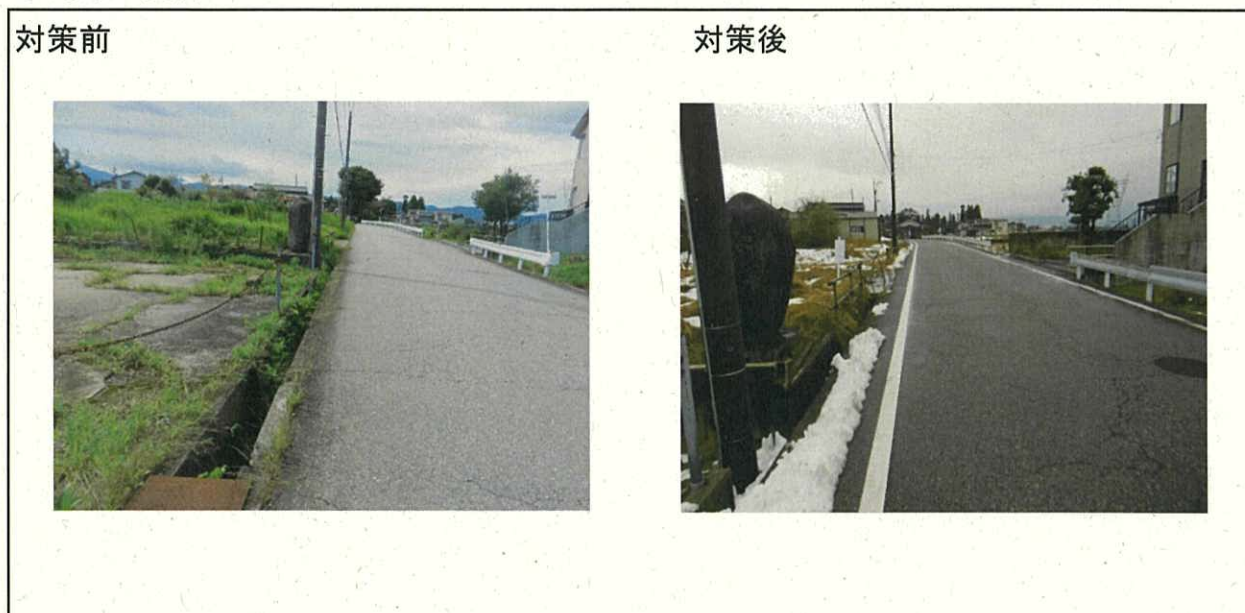
年度一番号	令和3年度-74		
学校番号	学校名	箇所名	通学路の状況・危険の内容	主な対策内容	事業主体	
24	山室中部小学校	横内(第3)250番地	抜け道のため、交通量が多いが白線がない。	区画線の設置	富山市

白線が引かれたことで、歩く箇所がすっきりと分かりやすくなった。子供たちはしっかり並んで登下校できるようになった。

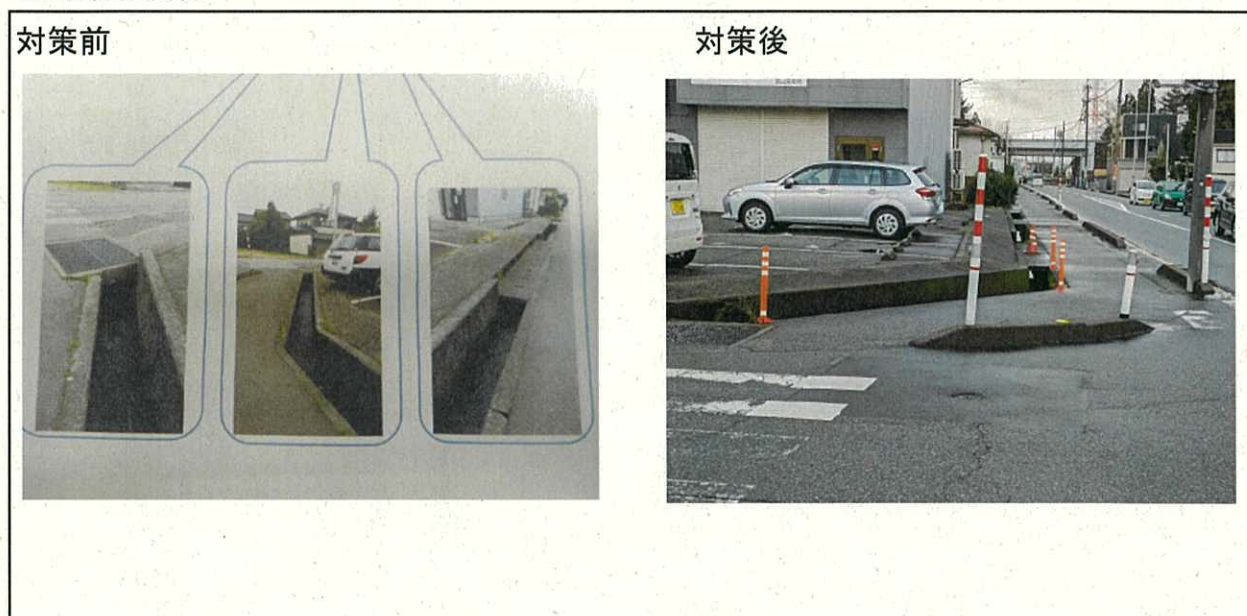
年度－番号	令和3年度－77		
学校番号	学校名	箇所名	通学路の状況・危険の内容	主な対策内容	事業主体	
25	蛭川小	赤田709-5 交差点	交差点脇の歩道横の用水に蓋がなく、交通量が激しいため脇に寄った児童が落ちる危険がある。(実際に落ちた)	目印ポール(ポストコーン)設置	富山市

目印ポールがあることにより、子供たちは側溝の位置が分かりやすくなり安全に登下校している。

下校時に東から西(写真では左から右)へ通行する際に、側溝が見えにくい。また、積雪時にも側溝の位置が分かりづらくなる。そこで、目印ポールの意味を児童に確認しておく必要がある。
また、側溝に蓋があるとより安全に登下校できると思われる。

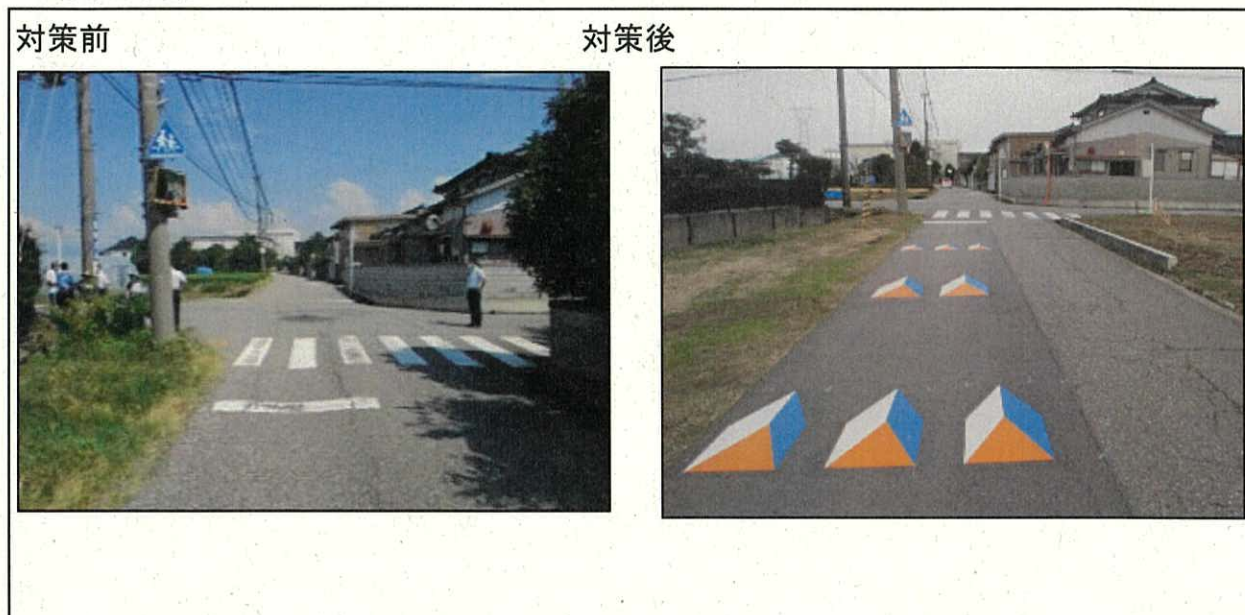
年度一番号	令和3年度-88		
学校番号	学校名	箇所名	通学路の状況・危険の内容	主な対策内容	事業主体	
28	熊野小	経力68 交差点	見通しが悪く危険な交差点。地域からの要望が強く、合同点検の前倒しを希望されていた。	ラバーポール、柵の設置等	富山県

- カーブミラーや車の通過速度の低下を狙った路面標示が追加されたこと、地域の方の働きかけにより交差点周辺で見通しを妨げていた植物の伐採や横断待機場所を確保するためのロープの設置が行われたことで、交差点の安全性や双方向への見通しの確保が格段に向上した。
- また、地域の方による横断旗の設置や交差点でのパトロール強化、学校による子供たちへの歩行方法の働きかけと徹底により、子供たちは現在、安全に通行できている。

- 設置されたロープは簡易的なものであり、経年劣化も想定されるため、横断待機場所のさらなる安全性向上が望まれる(ロープ後方には用水路があり、転落の危険もある)。
- 小学生のみならず、自転車の飛び出しが多いと聞く。地域での交通マナーの意識向上や啓発活動が欠かせないと思われる。

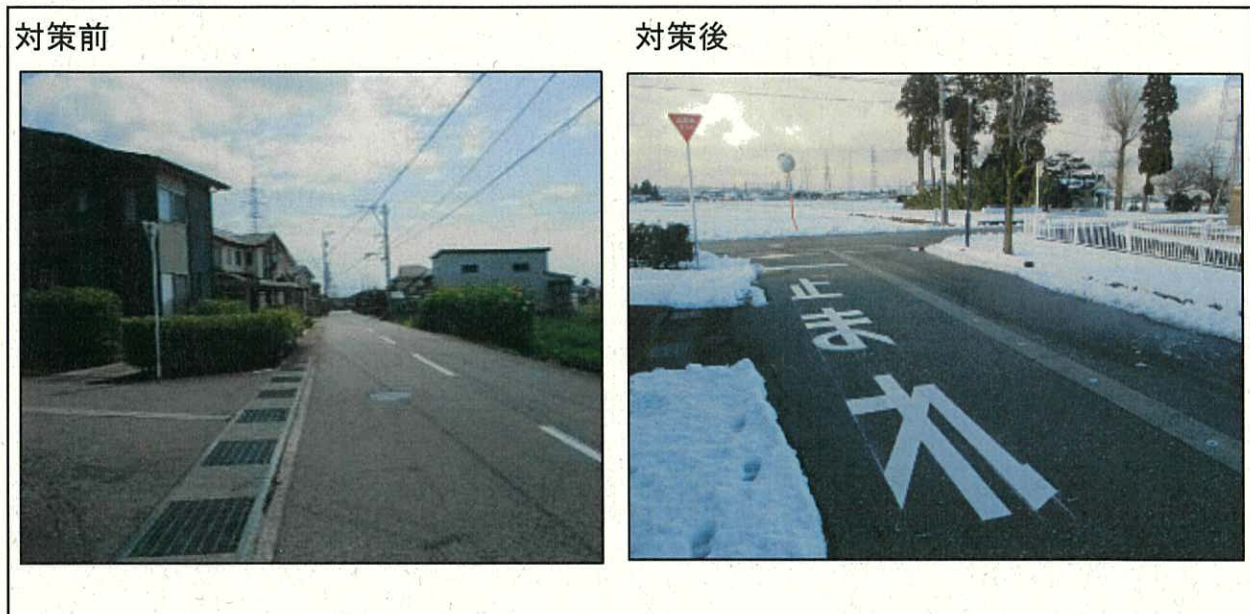
年度一番号	令和3年度－89		
学校番号	学校名	箇所名	通学路の状況・危険の内容	主な対策内容	事業主体	
28	熊野小	珠泉西町1-167	子供が横断歩道のないところを横断するため	止まれ文字の白線引き直し	富山県警

・経力68交差点と合わせて、地域からの要望があった場所だが、遠くからでも「止まれ」の標示が見やすくなったことで、ドライバーが交差点に気づきやすくなった。また、停止線を越えて停止し、安全確認をする車も見られたが、優先道路側(通学路上)に歩道がなく、停止線を越えることで歩行者と接触する可能性も高かった。停止線がきちんと引いてあることで、停止線を越えて安全を確認しようとする車の減少が期待される。

・依然として、通学路上には歩道がなく、路側帯も狭い。また、通学路の先(優先道路の南側)がカーブしており、見通しも悪いことから、しっかりと自分の目で周囲の安全を確かめて通行するようにしたい。また、横断歩道があることで、歩行者の横断が多い場所であることやドライバーへの注意喚起になることから、横断歩道の設置をお願いしたい。

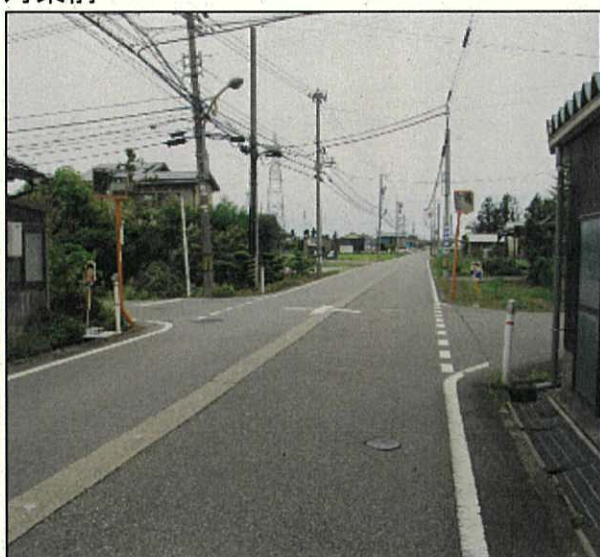
対策前

年度－番号	令和3年度－91		
学校番号	学校名	箇所名	通学路の状況・危険の内容	主な対策内容	事業主体	
28	熊野小	南金屋115-1	常に交通量が多く、県道65号線は車の速度も高い(通勤時の交通量が特に多い)。道幅が狭く、報道も設置されていない。見通しが悪く、横断歩道もないため、横断が危険。	注意喚起の路面標示を設置	富山県

・路面標示が何もない状態ではなく、路面の色が赤色になっていたり、「児童横断注意」と路面標示がしてあったりすることで、事故の危険性が高い交差点であることが一目で分かるようになった。また、「児童横断」と標示してあることから、子供の飛び出しの危険も分かり、速度を落として通行しようとする車が増えた。

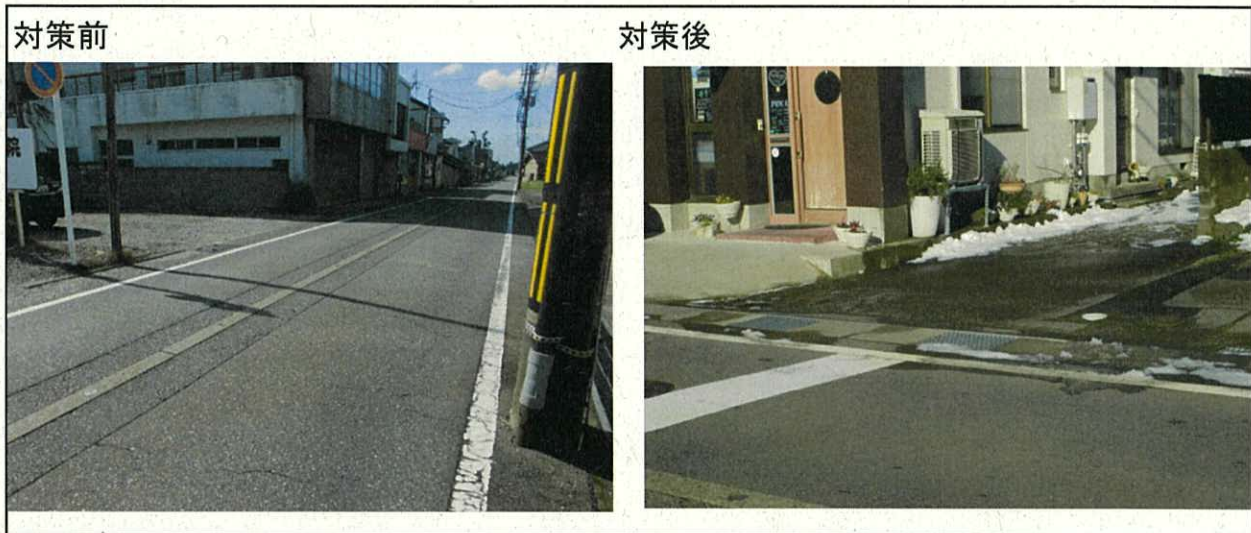
年度一番号	令和2年度-42 令和3年度-94		
学校番号	学校名	箇所名	通学路の状況・危険の内容	主な対策内容	事業主体	
29	月岡小学校	月岡6丁目地内、 月岡町4丁目交 差点～開発 (県道187号線荒 屋敷・月岡線)	道幅が狭く、交通量が多い	側溝蓋掛けなどによる路 肩拡幅	富山県

側蓋掛けの対策はしてあるが、人が歩けるほどの幅は無く、通学路としては依然として使用できないので、実際に何の改善にもなっていない状態である。今も児童は、狭い路肩を通して通学している。

- ・実際に児童が通る側の路肩の拡幅または歩道の整備が望まれる。
- ・地域の方からも、登下校の際に危険だということで、歩道の拡幅を陳情していると連絡をいただいている。
- ・児童には、引き続き、交通安全を常に意識しながら、一列出歩くこと、常に自動車に気を配りながら歩くこと等の指導を継続する。

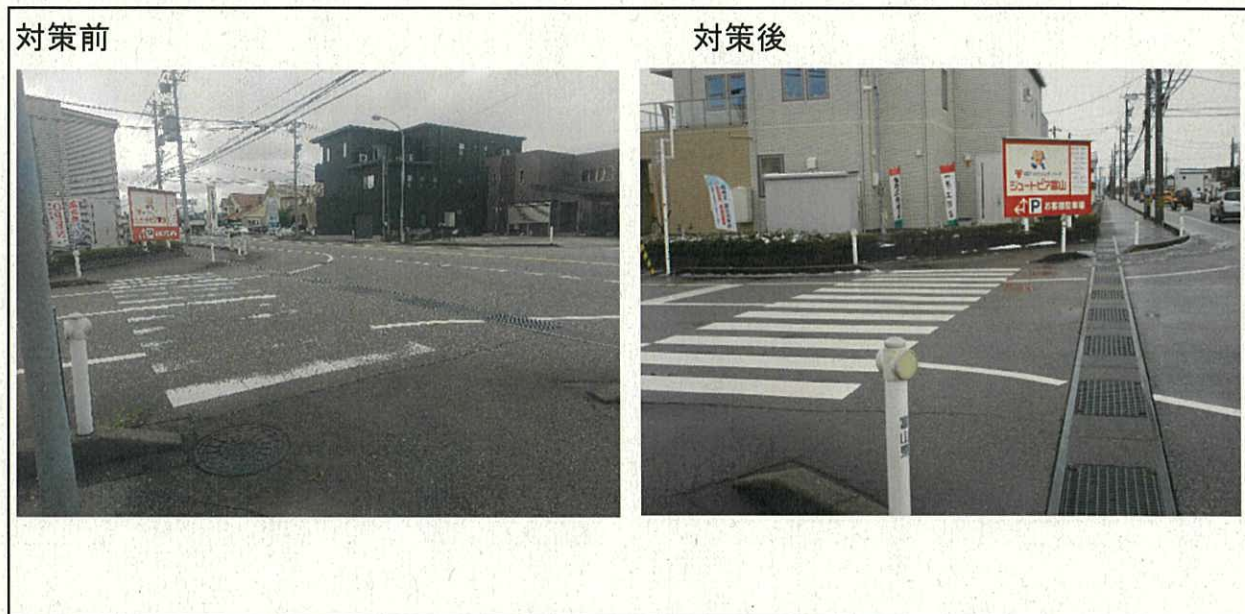
年度—番号	令和4年度—47		
学校番号	学校名	箇所名	通学路の状況・危険の内容	主な対策内容	事業主体	
30	新保小学校	西荒屋	県道へ出てくる車が多く、100名以上の児童が通るため、危険な交差点である。東側は横断歩道の白線が消えかかっている。	横断歩道の引き直し	富山県警

- ・横断歩道が明確になったことで、車への注意喚起となっていると思われる。
- ・左右の確認や手を挙げて渡る等、児童の交通安全への意識にもつながっている。

- ・県道を渡る横断歩道が少ないことから、住民等が横断歩道のないところを渡っており危険である。児童が、その様子を見ていることから、児童の中にも、下校後に県道を渡る子どもが見られるようになっており危険である。
- ・児童は、登下校で県道を渡ることはないが、県道沿いにドラックストアやコンビニがあり、今後、生活の中で県道を横切る可能性が高い。地域からも信号機の設置を望む声が出ている。

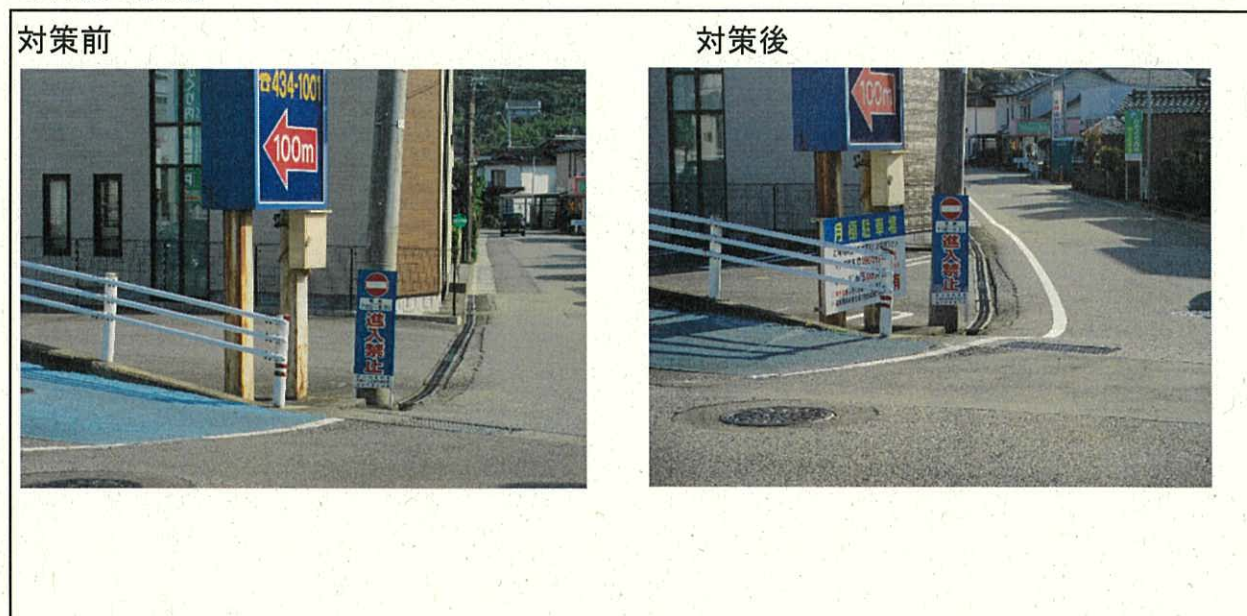
年度一番号	令和元年度-88		
学校番号	学校名	箇所名	通学路の状況・危険の内容	主な対策内容	事業主体	
35	呉羽小学校	呉羽町地内	信号待ちの車が多く、通り抜けにくい。	区画線の設置	富山市

◇児童生徒の登下校の様子や保護者、地域の声などから児童も車も白線を意識して歩行、走行することができている。

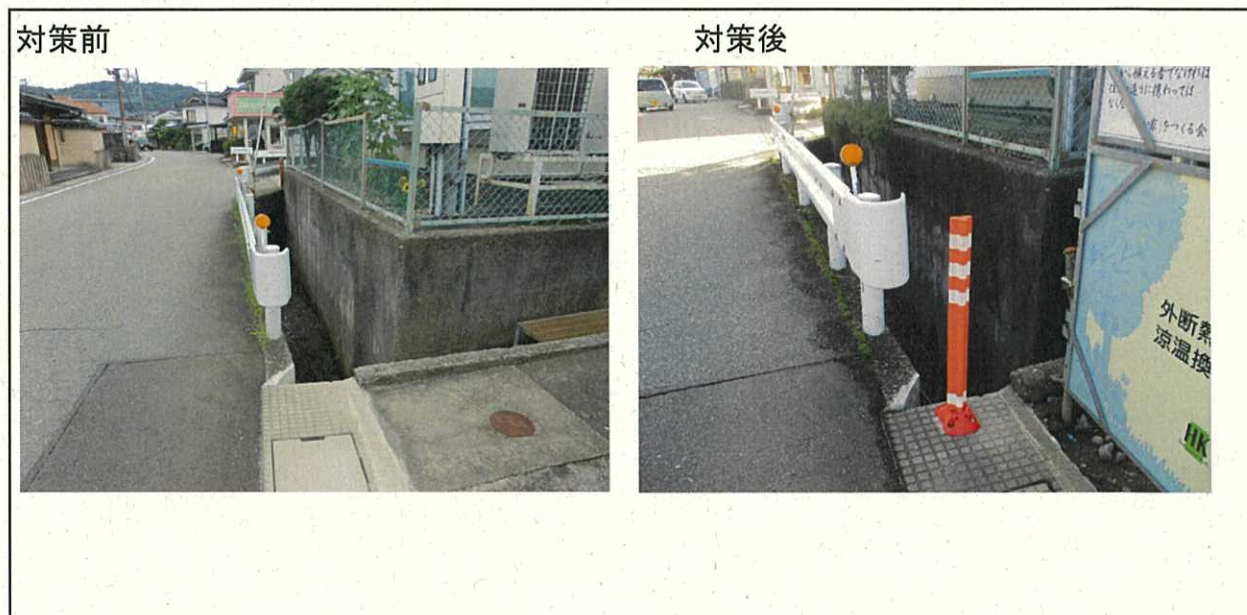
年度一番号	令和3年度-105		
学校番号	学校名	箇所名	通学路の状況・危険の内容	主な対策内容	事業主体	
35	呉羽小学校	呉羽町(追分茶屋)	用水路が暗渠でなく、ガードレールの隙間から児童が転落する恐れがある。	安全施設(ポストコーン等)の設置	富山市

◇児童生徒の登下校の様子や保護者、地域の声などからポストコーンにより、側溝があることを意識して歩行できているようである。
