「富山市通学路交通安全プログラム」PDCAシート

年度一番号	令和4年度-1		
学校番号	学校名	箇所名	通学路の状況・危険の内容	主な対策内容	事業主体	
1	芝園小学校	総曲輪町2丁目2	自転車と歩行者を分ける白線と、横断歩道が消えかかっている。	歩道部の白線の及び路面標示引き直し 横断歩道の引き直し	国土交通省 富山県警

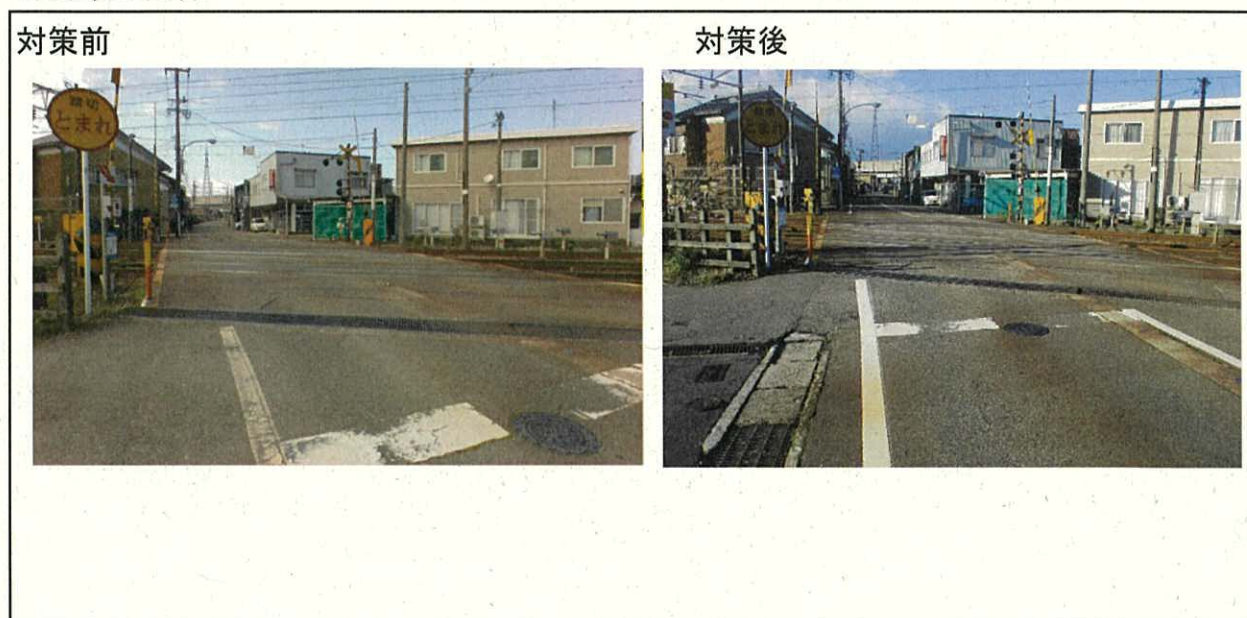
年度—番号	令和4年度—59		
学校番号	学校名	箇所名	通学路の状況・危険の内容	主な対策内容	事業主体	
35	呉羽小学校	呉羽町1757	踏切の道幅がせまく、交通量が多い。	踏切前後の区画線の引き直し 交通安全教育 見守り活動	富山県 学校・地域

◇児童生徒の登下校の様子や保護者、地域の声などから区画線の引き直しにより、踏切前後は安全に歩行することができている。

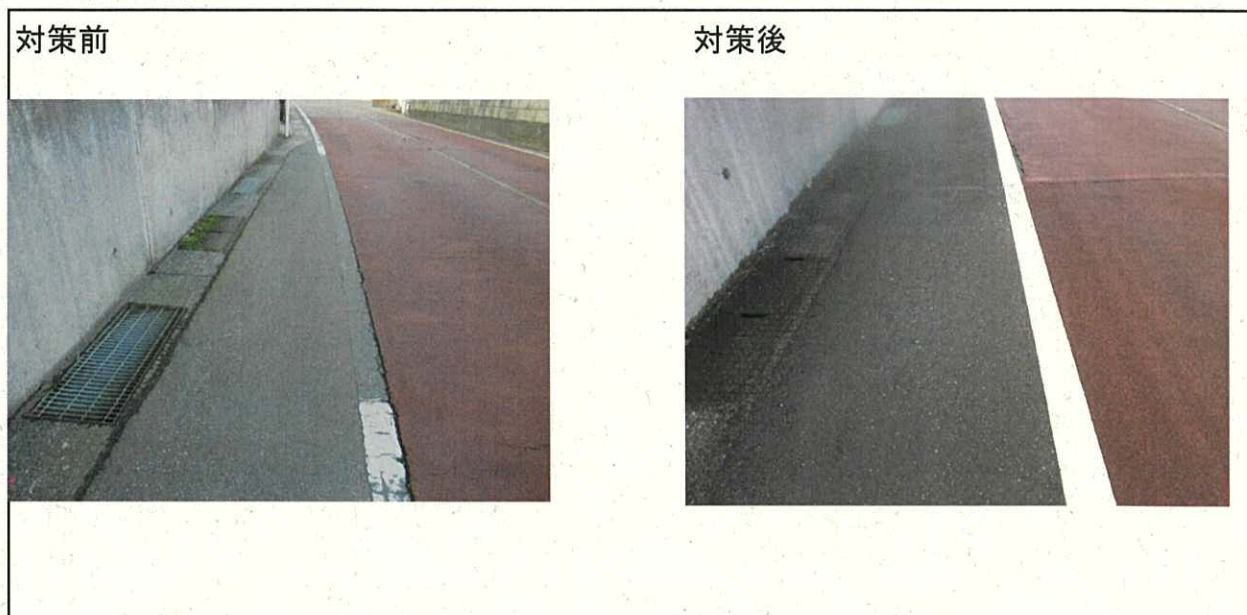
年度一番号	令和3年度-106		
学校番号	学校名	箇所名	通学路の状況・危険の内容	主な対策内容	事業主体	
36	長岡小学校	北代(北代2丁目)	白線が消えていて危険	区画線設置	富山県

◇児童生徒の登下校の様子や保護者、地域の声などから子供たちは白線内を意識しながら、下校している。

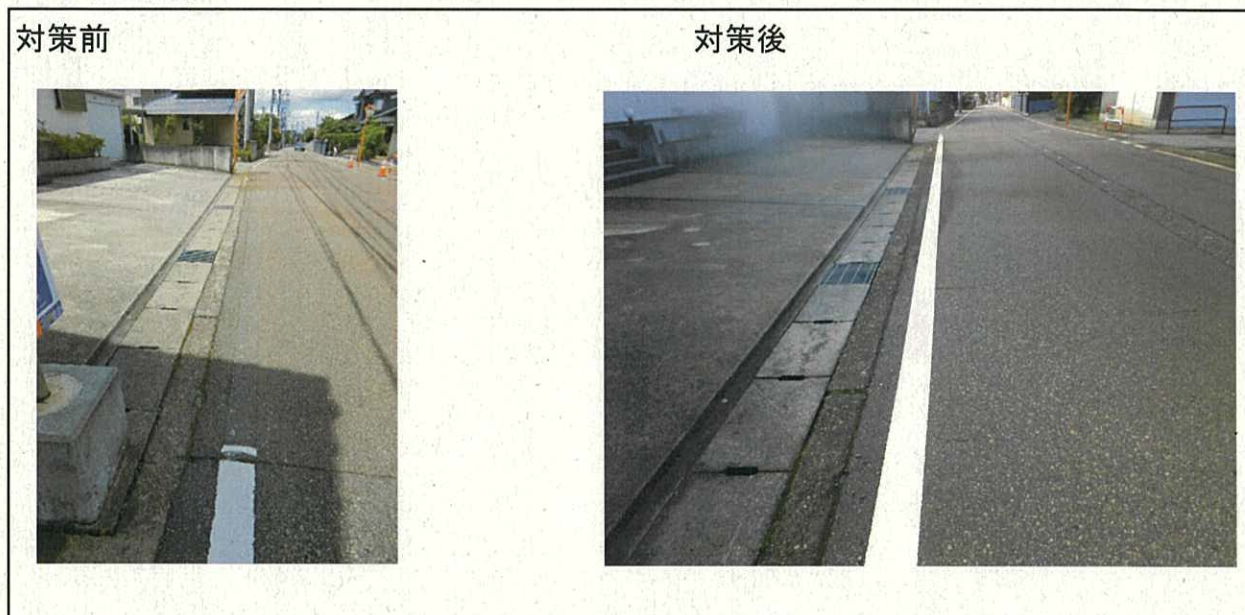
年度－番号	令和3年度－109	
学校番号	学校名	箇所名	通学路の状況・危険の内容	主な対策内容	事業主体
36	長岡小学校	北代（北代2丁目）	白線が消えていて危険	区画線設置	富山県

◇児童生徒の登下校の様子や保護者、地域の声などから子供たちは白線内を意識しながら、下校している。

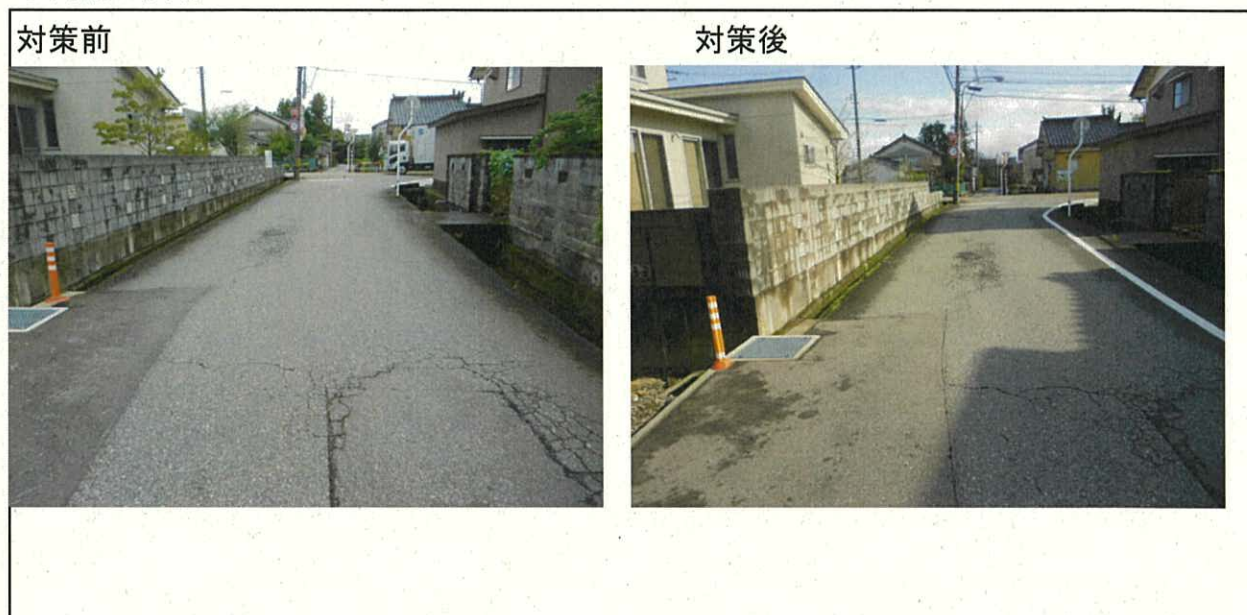
年度－番号	令和3年度－110		
学校番号	学校名	箇所名	通学路の状況・危険の内容	主な対策内容	事業主体	
37	寒江小学校	大塚1694番地付近	車道と歩道の分けがなく危険。	区画線を設置	富山市

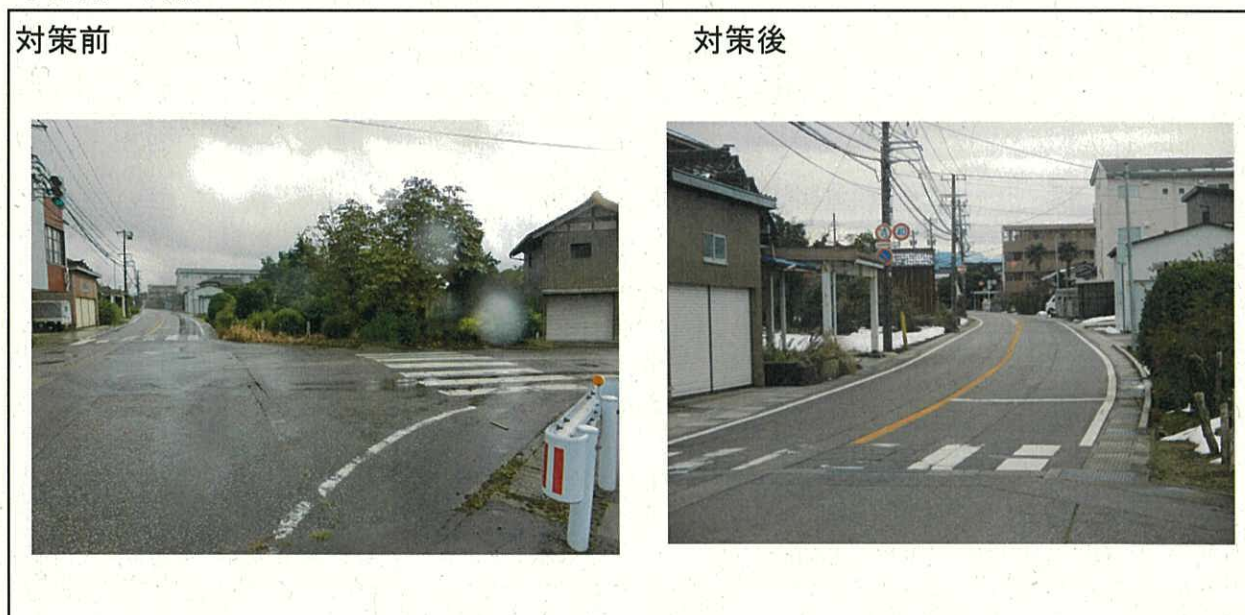
年度一番号	令和3年度-114	
学校番号	学校名	箇所名	通学路の状況・危険の内容	主な対策内容	事業主体
39	古沢小学校	境野新251	横断歩道後の歩道の白線もない。	区画線の引き直し	富山市

◇児童生徒の登下校の様子や保護者、地域の声などから
・白線がはっきりしたので、白線の内側を歩くようになった。

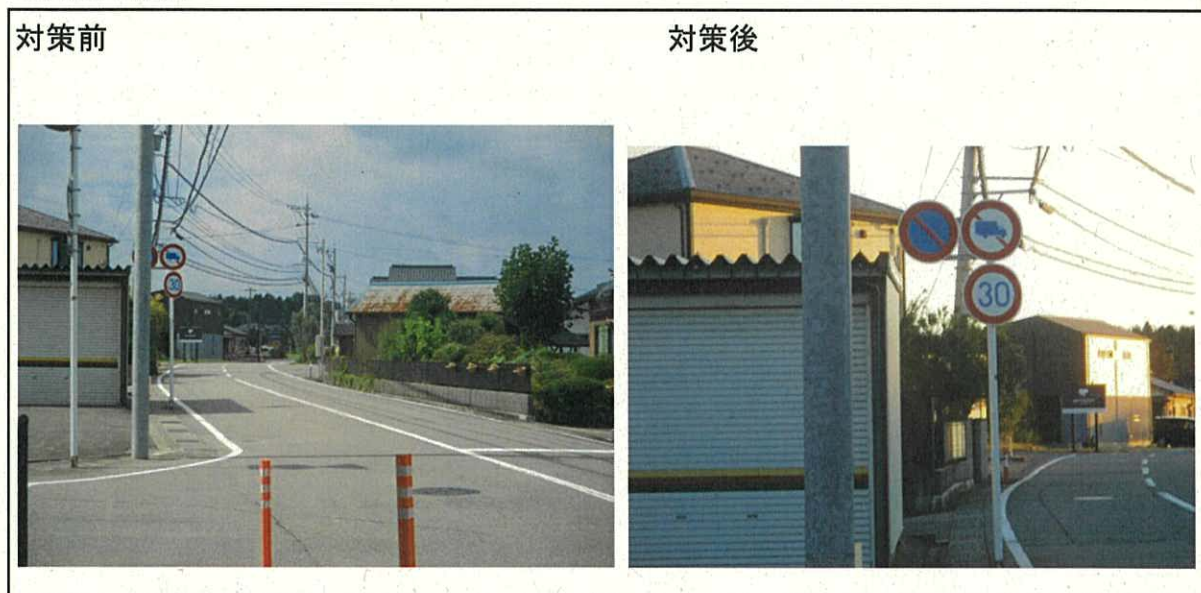
年度－番号	令和4年度－64		
学校番号	学校名	箇所名	通学路の状況・危険の内容	主な対策内容	事業主体	
39	古沢小学校	古沢647番地	朝の交通量が多く、制限速度以上のスピードを出す車が多い。30kmの標識が曲がっていて見にくい。	速度標識をまっすぐ取り付ける	富山県警

◇児童生徒の登下校の様子や保護者、地域の声などから
・標識が見やすくなったので、ゆっくり走る車が増えた。

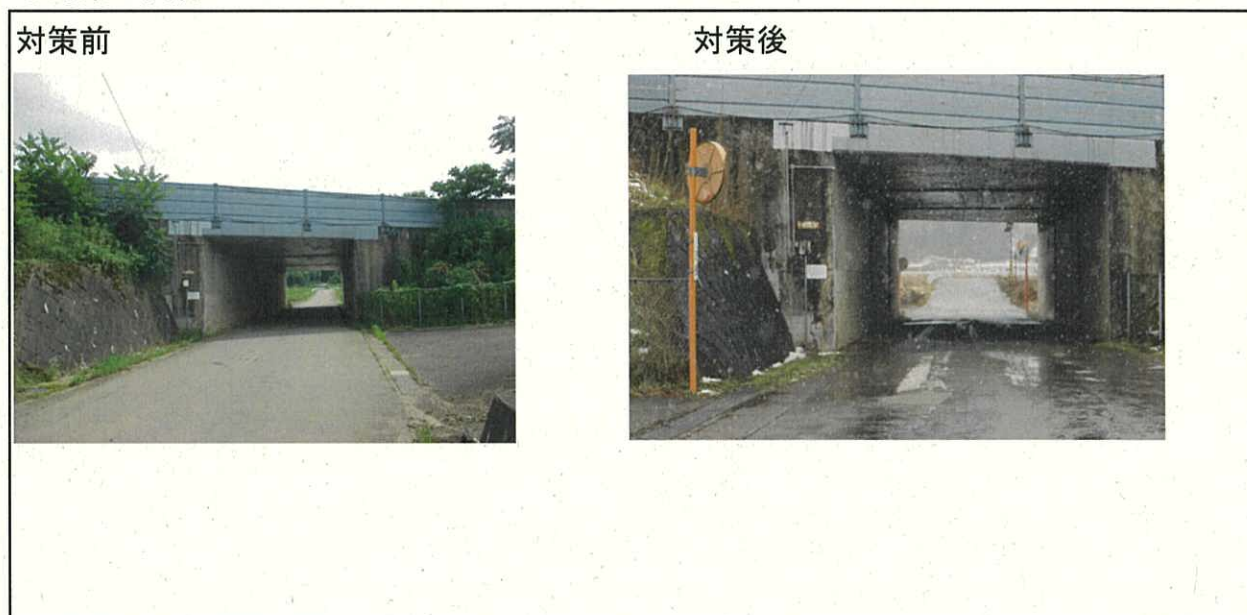
年度－番号	令和元年度－96		
学校 番号	学校名	箇所名	通学路の状況・危険の内容	主な対策内容	事業主体	
40	池多小学校	西押川地内	高速道路の下が薄暗くて見通しも悪い。	カーブミラーの設置	富山市

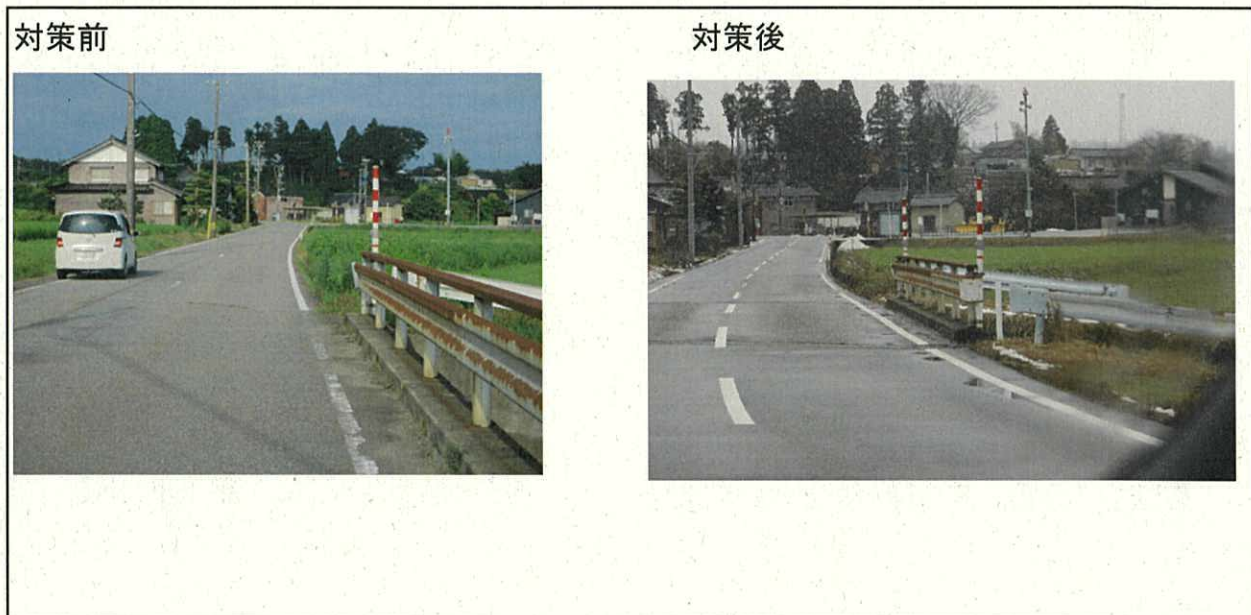
年度—番号	令和2年度—55		
学校番号	学校名	箇所名	通学路の状況・危険の内容	主な対策内容	事業主体	
40	池多小学校	池多地内	車が多いが、歩道が狭い。白線も消えている。	区画線の引き直し	富山県

◇児童生徒の登下校の様子や保護者、地域の声などから
白線がくっきりとして分かりやすくなった。

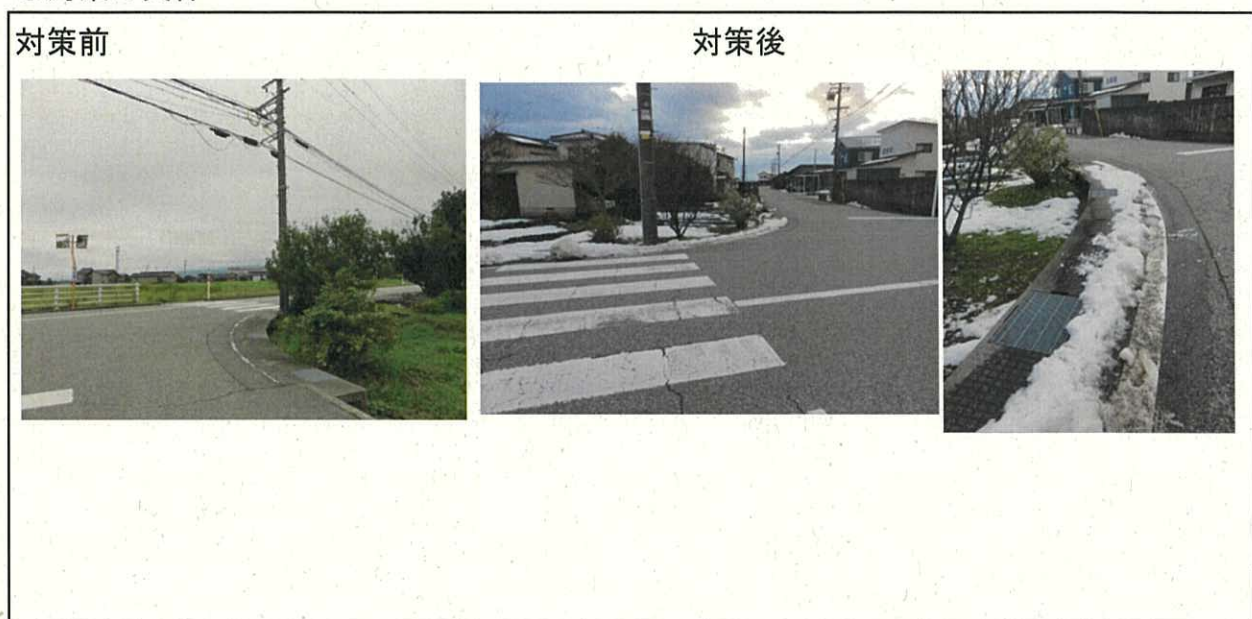
年度一番号	令和4年度-71		
学校番号	学校名	箇所名	通学路の状況・危険の内容	主な対策内容	事業主体	
43	水橋東部小学校	水橋狐塚212-1	白線が消えかかっている	白線(外側線)の引き直し	富山県

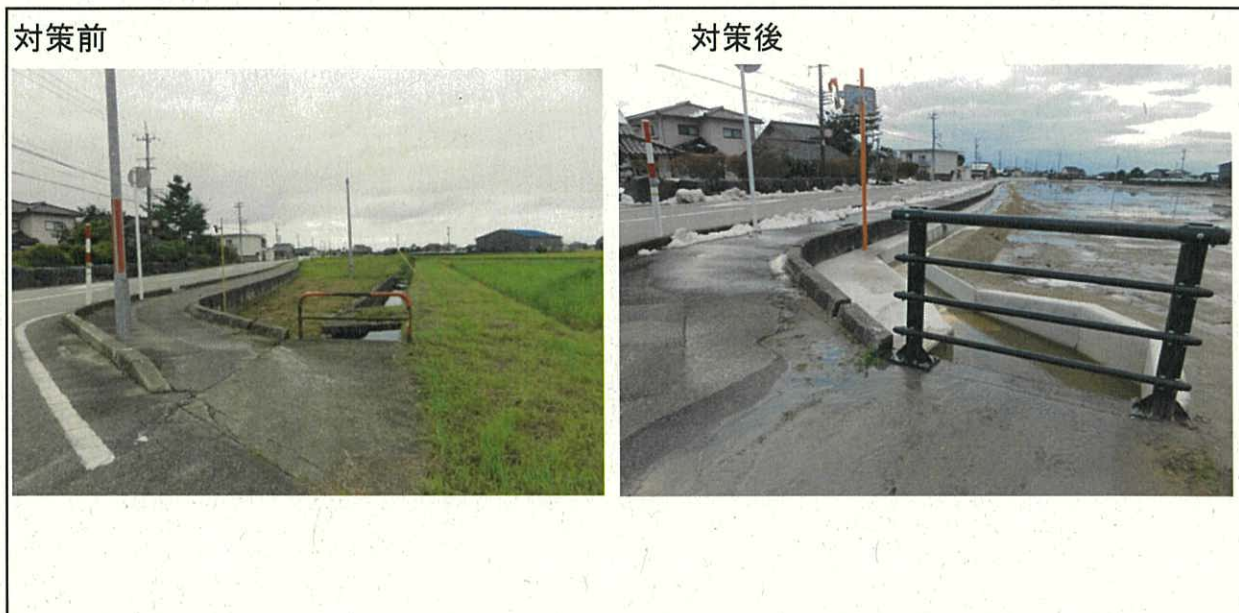
年度－番号	令和4年度－73		
学校番号	学校名	箇所名	通学路の状況・危険の内容	主な対策内容	事業主体	
43	水橋東部小学校	水橋上桜木209-1	歩道の横は田畑と用水があり、転落の危険。	老朽化した防護柵(用水路部)の更新 交通安全教育 見守り活動	富山県 学校・地域

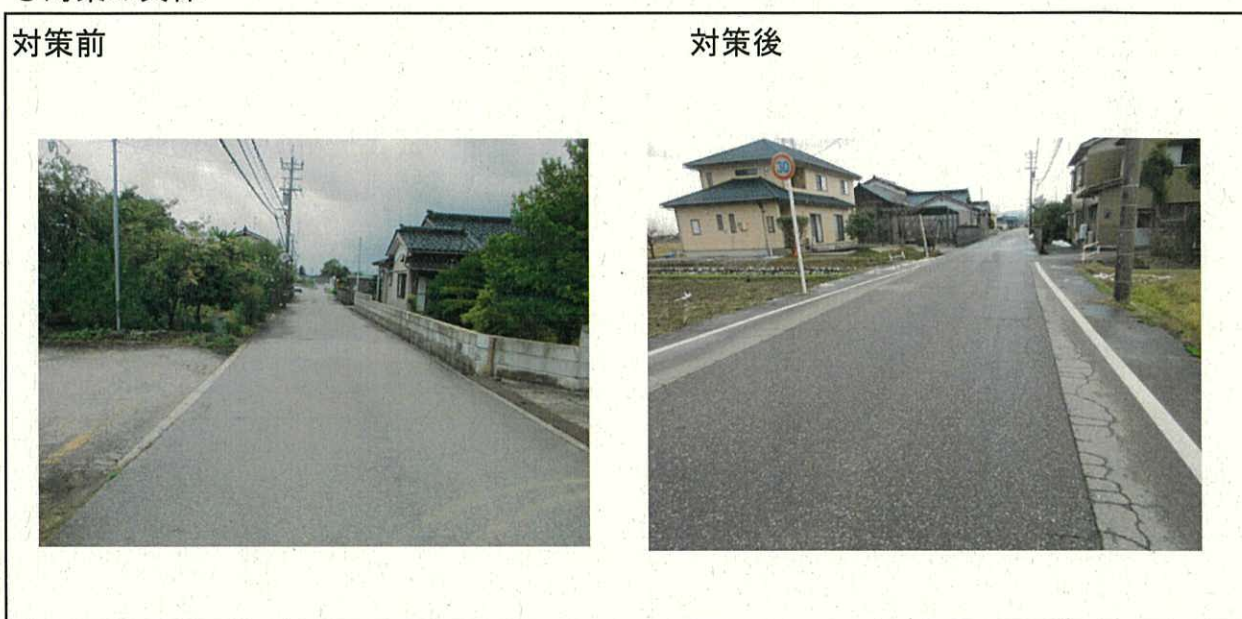
年度－番号	令和3年度－127		
学校番号	学校名	箇所名	通学路の状況・危険の内容	主な対策内容	事業主体	
44	三成小学校	水橋市田袋393	トラックの往来が激しいが、道幅が狭く、白線がない。	区画線の設置	富山市

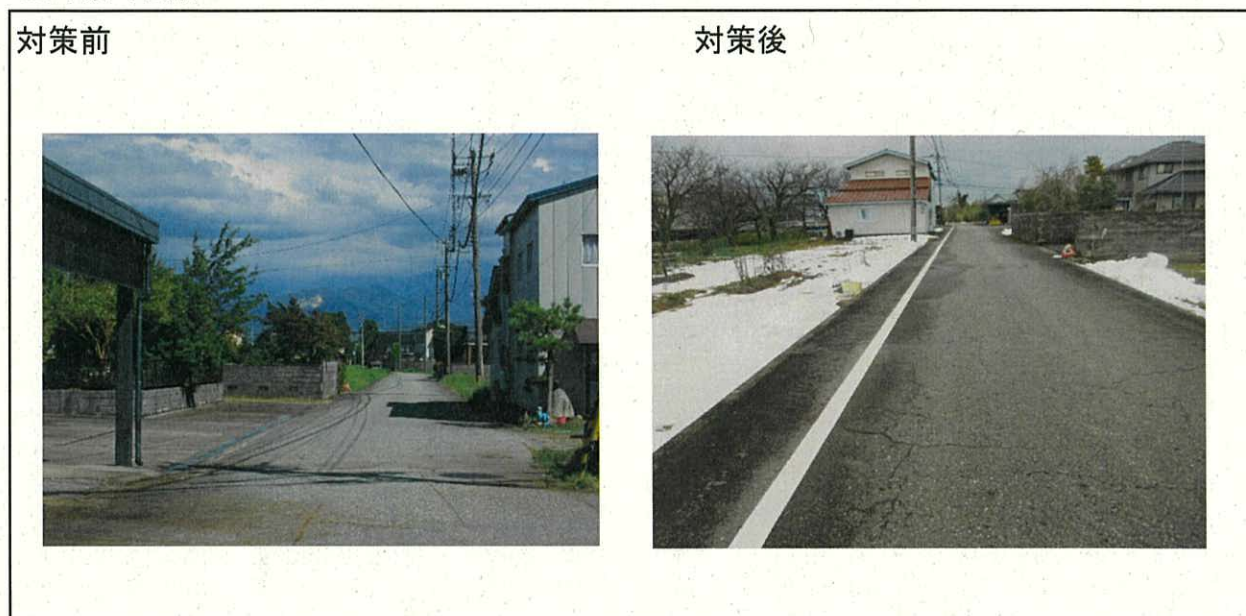
年度一番号	令和3年度一134		
学校番号	学校名	箇所名	通学路の状況・危険の内容	主な対策内容	事業主体	
44	三成小学校	水橋高寺157から上条小学校前の立山水橋線までの通学路	富山市水橋高寺157から上条小学校前の立山水橋線までの通学路に歩道がない。	区画線の設置	富山市

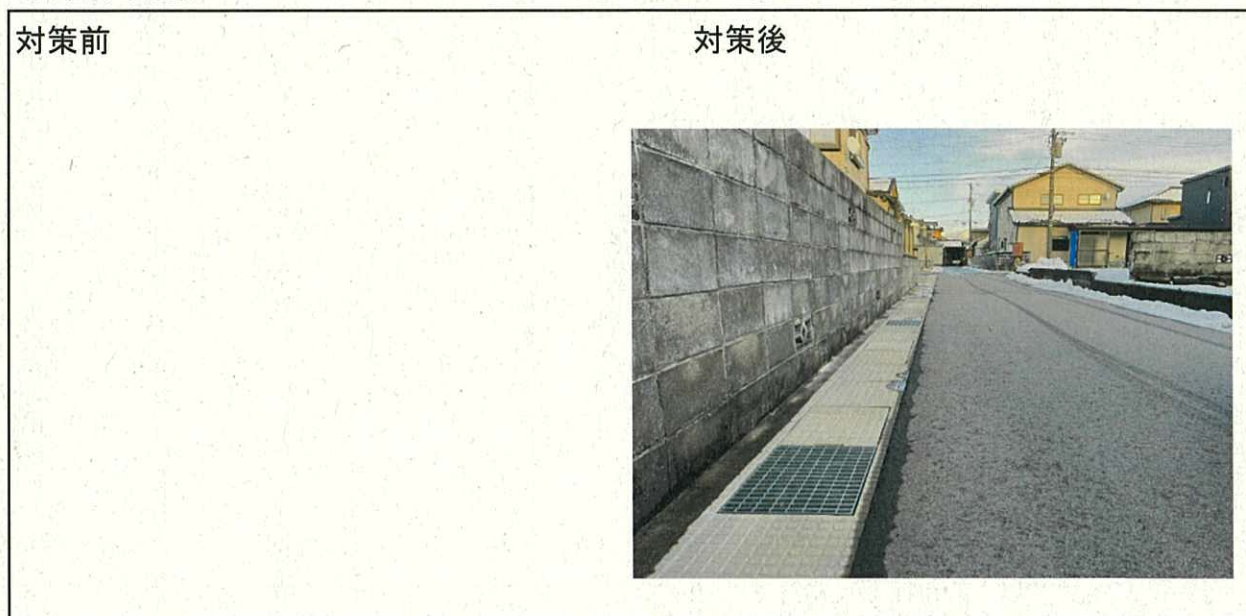
年度一番号	平成29年度－55		
学校番号	学校名	箇所名	通学路の状況・危険の内容	主な対策内容	事業主体	
45	大沢野小学校	長附地内	道路の側溝が開渠であるため、転落の危険性がある。	側溝蓋掛け	富山市

◇児童生徒の登下校の様子や保護者、地域の声などから側溝に蓋が付いたため、足を踏み外して落ちる心配もなくなり、安全に登校できるようになった。

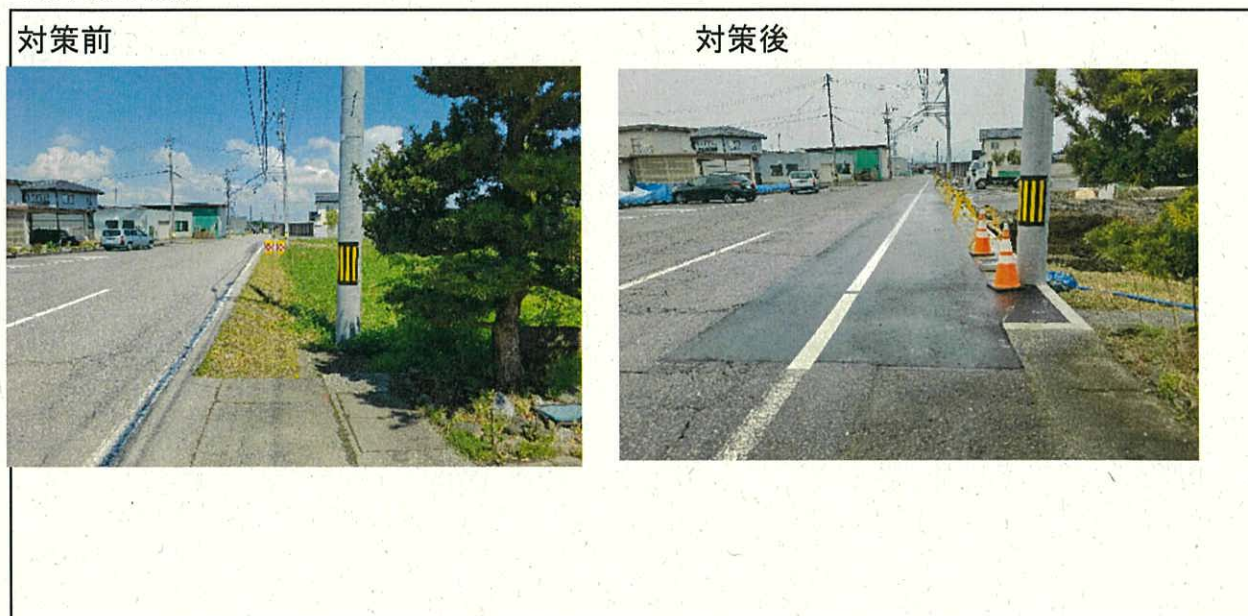
年度一番号	平成30年度ー81		
学校番号	学校名	箇所名	通学路の状況・危険の内容	主な対策内容	事業主体	
46	大久保小学校	中大久保地内	路肩がなく、歩行者と自動車との距離が近く危険	路肩拡幅	富山市

◇児童生徒の登下校の様子や保護者、地域の声などから路肩を拡張したことで、歩道が広くなり、より安全に歩くことができるようになった。

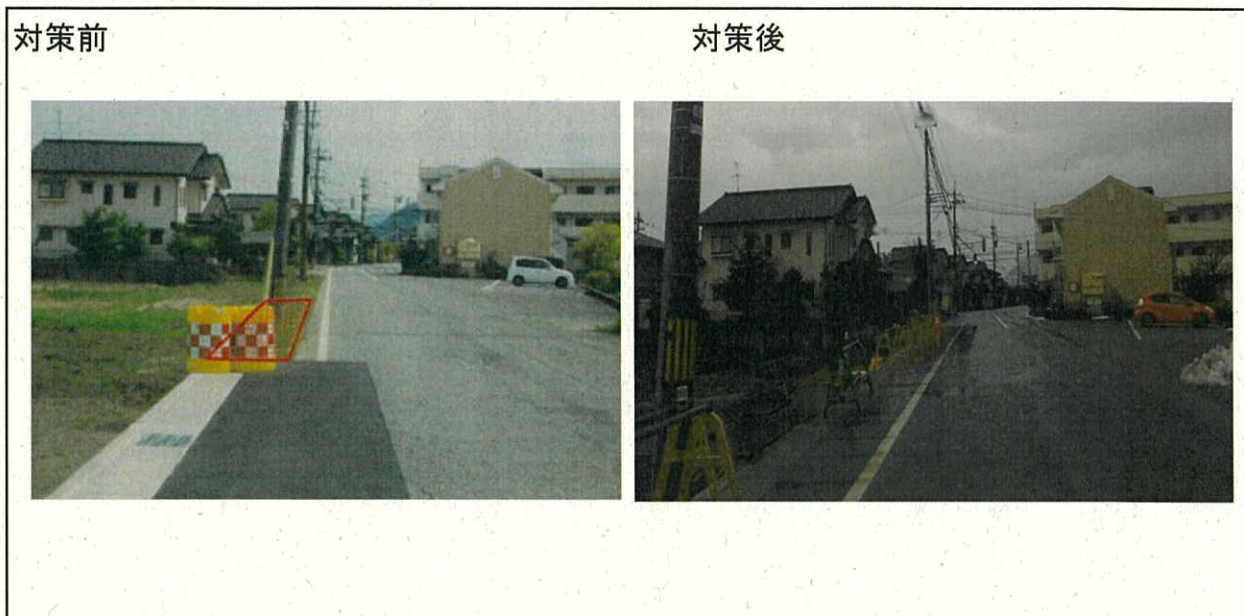
年度—番号	令和3年度—138		
学校番号	学校名	箇所名	通学路の状況・危険の内容	主な対策内容	事業主体	
46	大久保小学校	中大久保53	路肩が狭く、危険	路肩拡幅	富山市

◇児童生徒の登下校の様子や保護者、地域の声などから路肩を拡張したことで、歩道が広くなり、より安全に歩くことができるようになった。

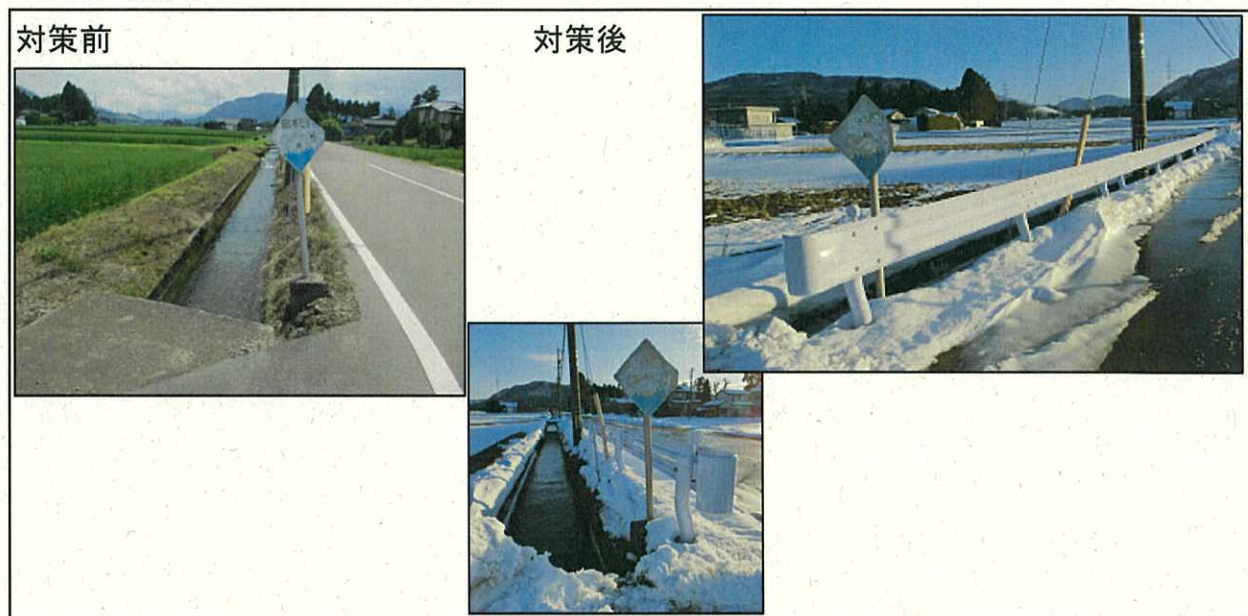
年度－番号	平成29年度－58		
番号	学校名	箇所名	通学路の状況・危険の内容	主な対策内容	事業主体	
47	船峠小学校	大野地内	用水に転落の危険あり。	転落防止柵の設置	富山市

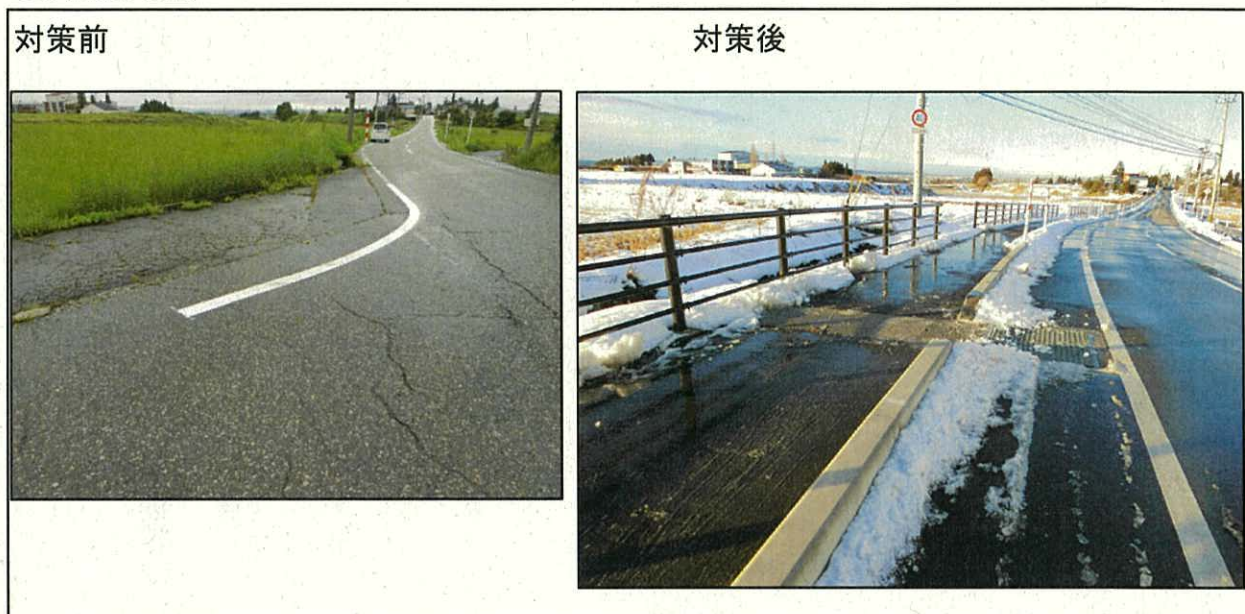
年度一番号	令和2年度一64		
番号	学校名	箇所名	通学路の状況・危険の内容	主な対策内容	事業主体	
47	船嶺小学校	坂本～二松付近	登校時間に特に交通量が多い。歩道が狭く危険。	歩道の設置	富山県

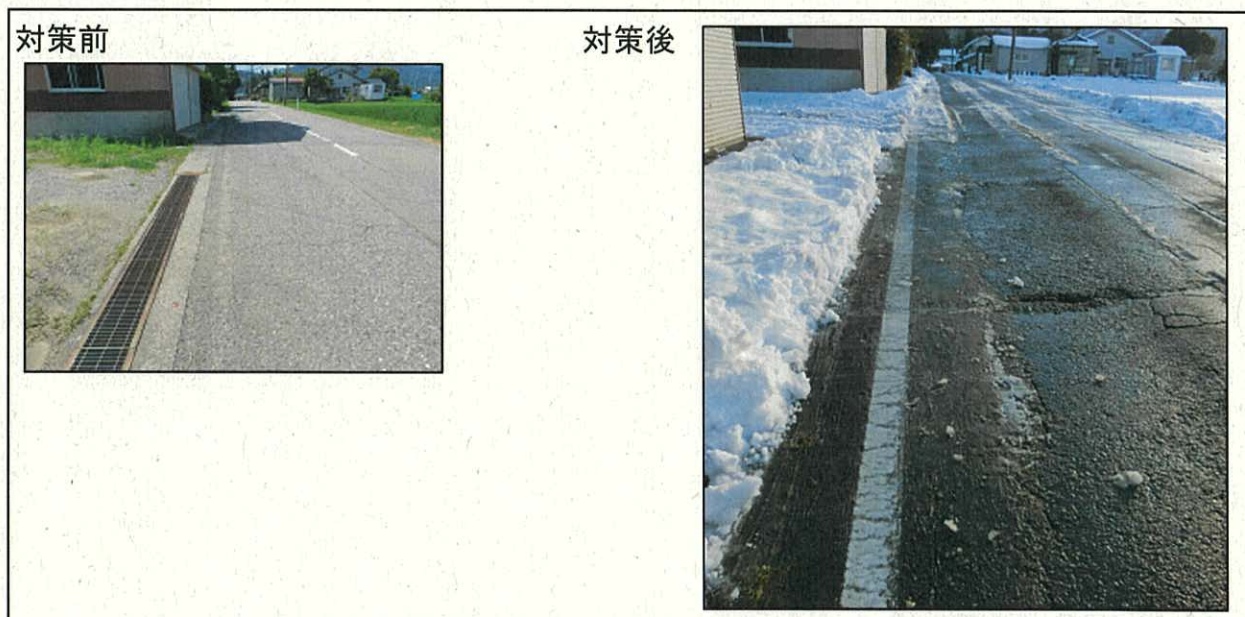
年度一番号	令和4年度-79		
番号	学校名	箇所名	通学路の状況・危険の内容	主な対策内容	事業主体	
47	船峠小学校	寺家1356	白線が消えていて危険。	区画線引き直し	富山県

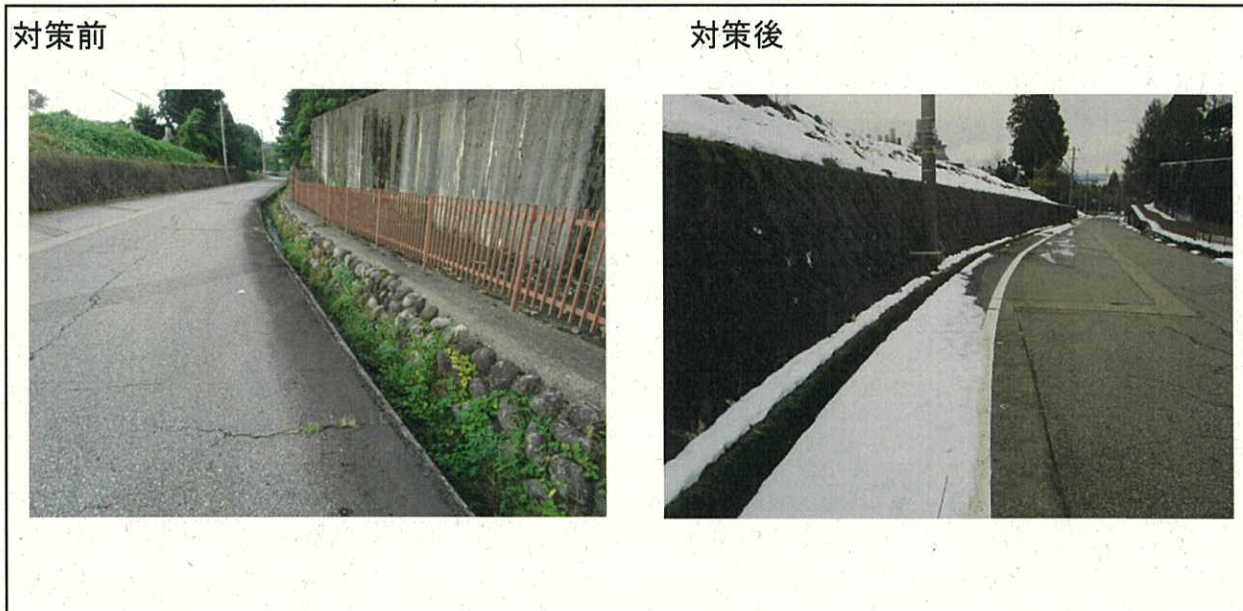
年度－番号	令和4年度－81		
学校番号	学校名	箇所名	通学路の状況・危険の内容	主な対策内容	事業主体	
48	上滝小学校	大山上野615	通学路横に水の流れが速い用水があり、柵やガードレール等もなく危険。	用水反対側に外側線設置	富山市

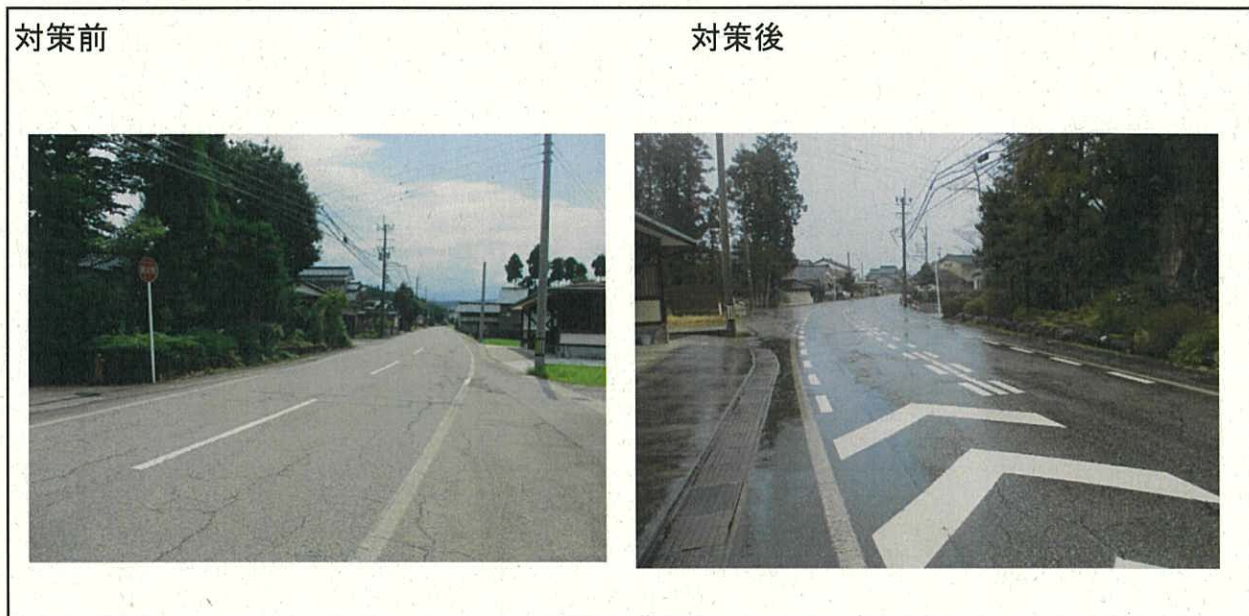
年度一番号	令和4年度-82		
学校番号	学校名	箇所名	通学路の状況・危険の内容	主な対策内容	事業主体	
50	福沢小学校	東福沢7区1745付近	車道のカーブで自動車が歩行者側に近づいて危険。	カーブ注意喚起の路面標示(ドットライン等)設置	富山県

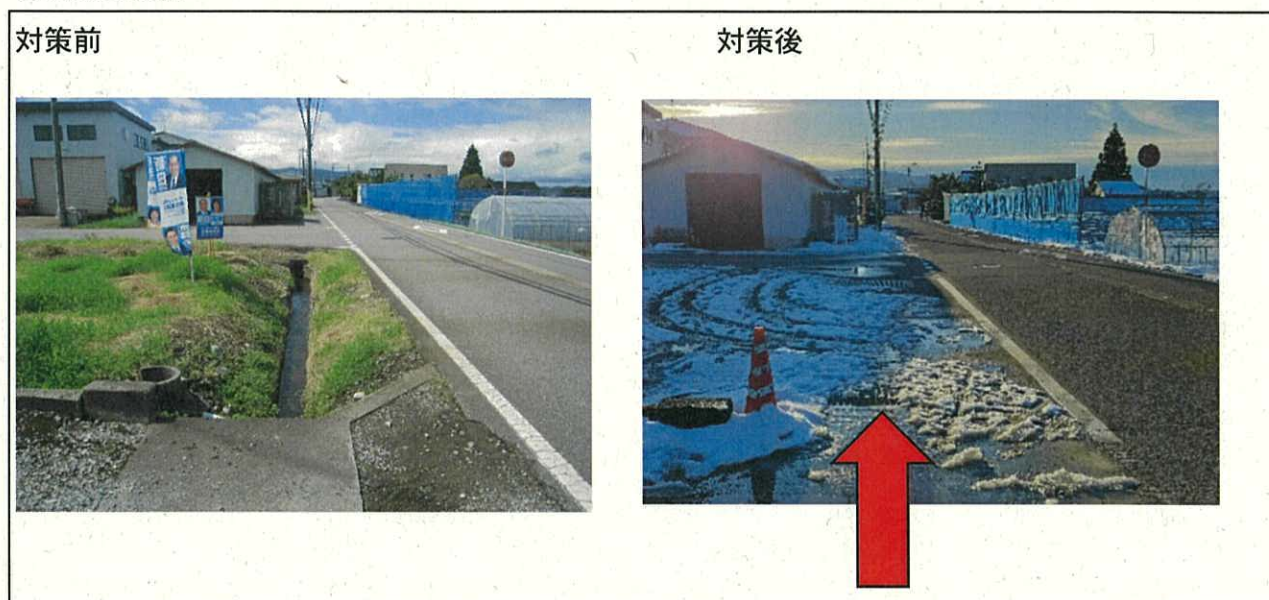
年度－番号	令和3年度－158		
学校番号	学校名	箇所名	通学路の状況・危険の内容	主な対策内容	事業主体	
53	杉原小学校	八尾町杉田111-1	路肩が狭く危険	路肩拡幅	富山市

◇児童生徒の登下校の様子や保護者、地域の声などから
幅が広くなったので、車との距離ができて歩きやすくなった。

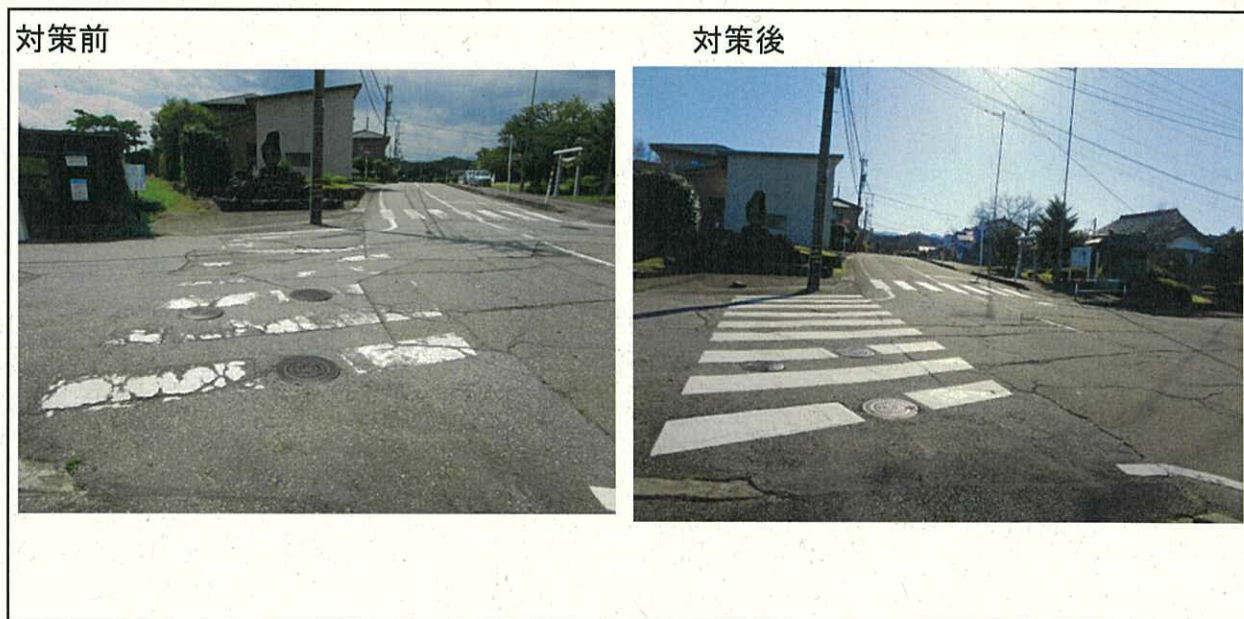
年度－番号	令和4年度－86		
学校番号	学校名	箇所名	通学路の状況・危険の内容	主な対策内容	事業主体	
53	杉原小学校	八尾町深谷9957番地付近	横断歩道の白線が消えかかっている	白線の引き直し	富山県警

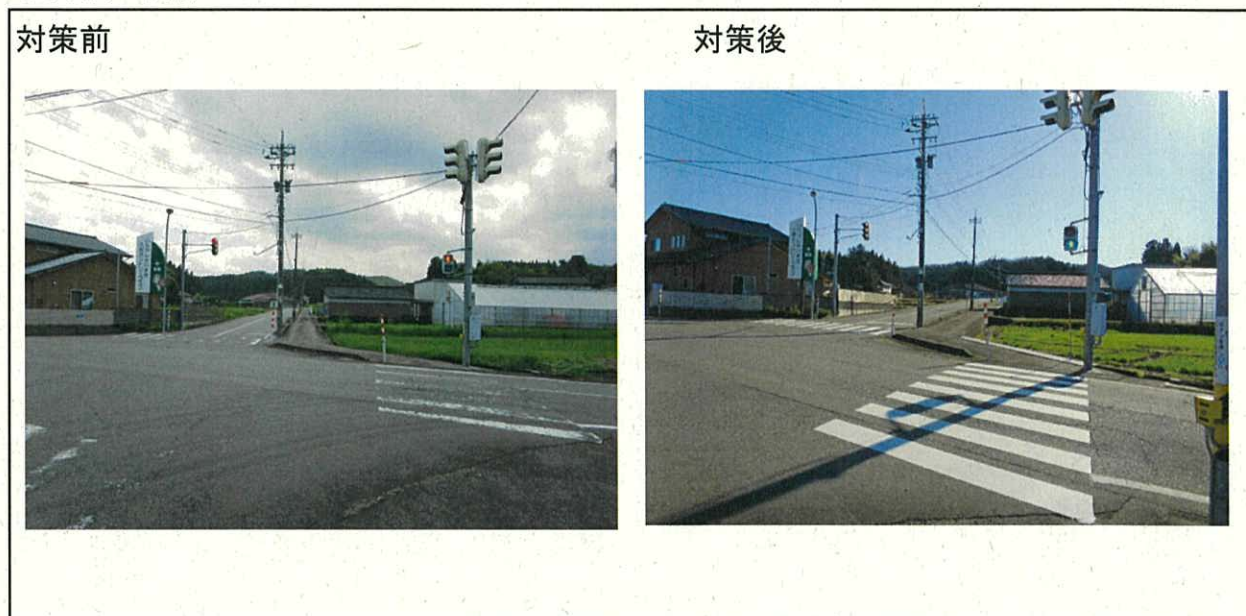
年度一番号	令和4年度－87		
学校番号	学校名	箇所名	通学路の状況・危険の内容	主な対策内容	事業主体	
53	杉原小学校	八尾町深谷327番地付近	横断歩道の白線が消えかかっている	白線の引き直し	富山県警

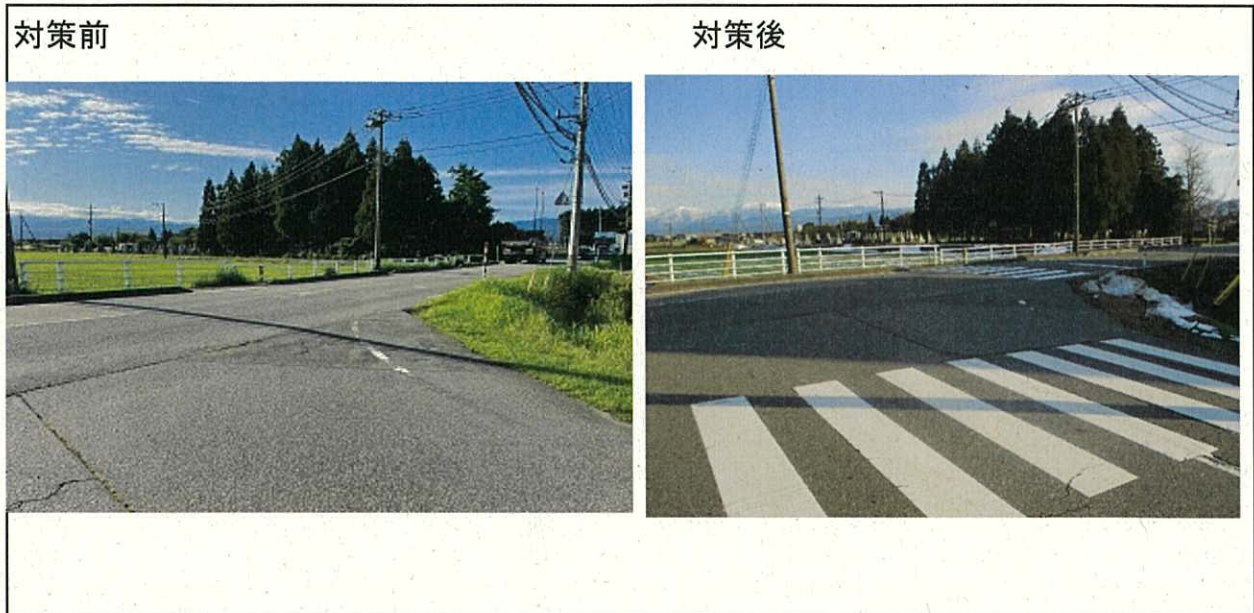
年度－番号	令和4年度－89		
学校番号	学校名	箇所名	通学路の状況・危険の内容	主な対策内容	事業主体	
54	保内小学校	八尾町奥田131番地付近	横断歩道が消えている	白線の引き直し	富山県警

◇児童生徒の登下校の様子や保護者、地域の声などから
横断歩道が明確になり、児童が横断歩道をしっかり渡り、安全に登下校することができるようになった。車の運転手からも横断歩道が明確に見え、安全意識の向上につながっている。

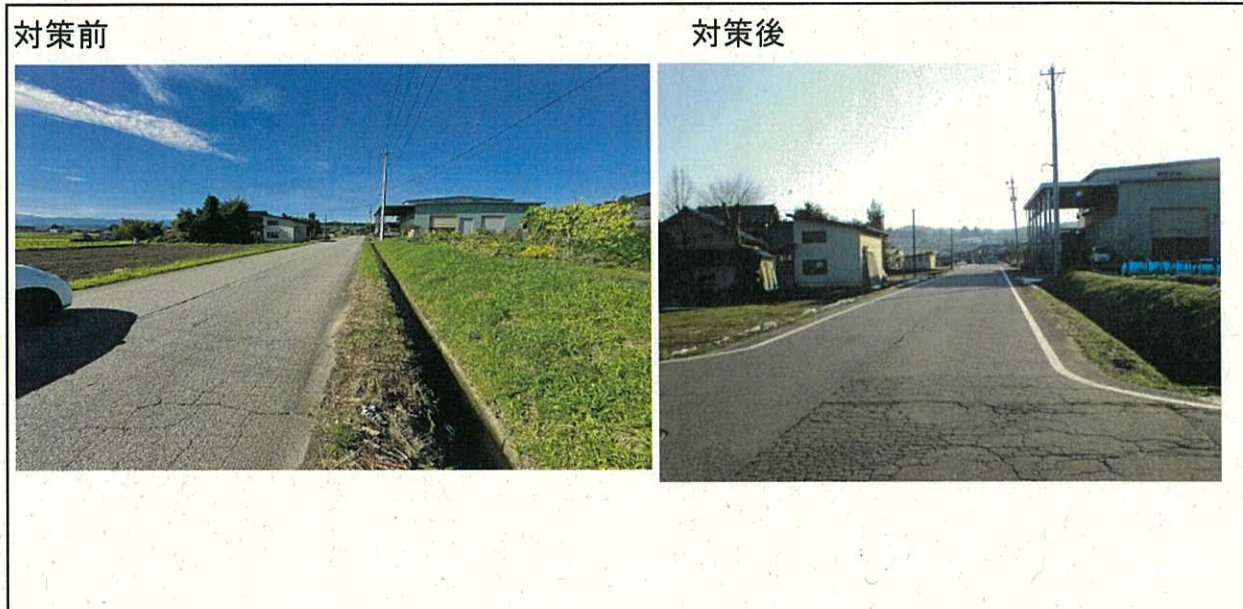
年度－番号	令和4年度－90		
学校番号	学校名	箇所名	通学路の状況・危険の内容	主な対策内容	事業主体	
54	保内小学校	八尾町三田	白線が消えている	外側線の引き直し	富山市

◇児童生徒の登下校の様子や保護者、地域の声などから路側帯の白線が明確になり、児童が車道にはみ出さずに安全に登下校しようとする意識が高まった。

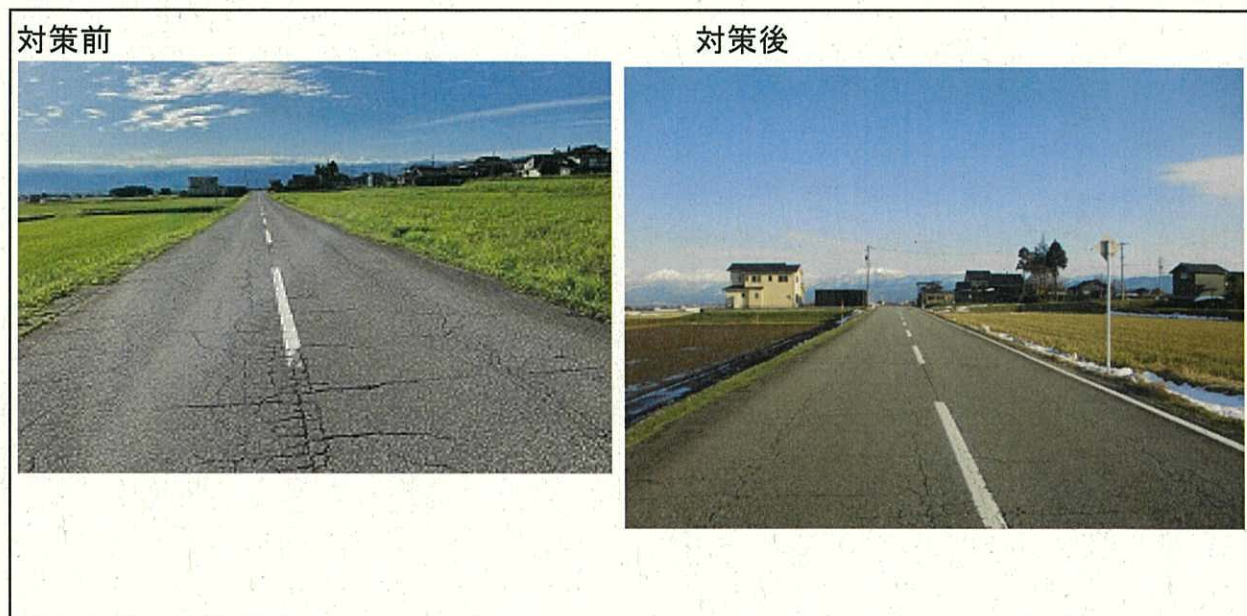
年度－番号	令和4年度－91	
学校番号	学校名	箇所名	通学路の状況・危険の内容	主な対策内容	事業主体
54	保内小学校	八尾町新田(下新田)476番地付近	白線が消えている	外側線の引き直し	富山市

◇児童生徒の登下校の様子や保護者、地域の声などから路側帯の白線が明確になったことで、車道にはみ出さずに安全に歩こうとする意識が高まった。

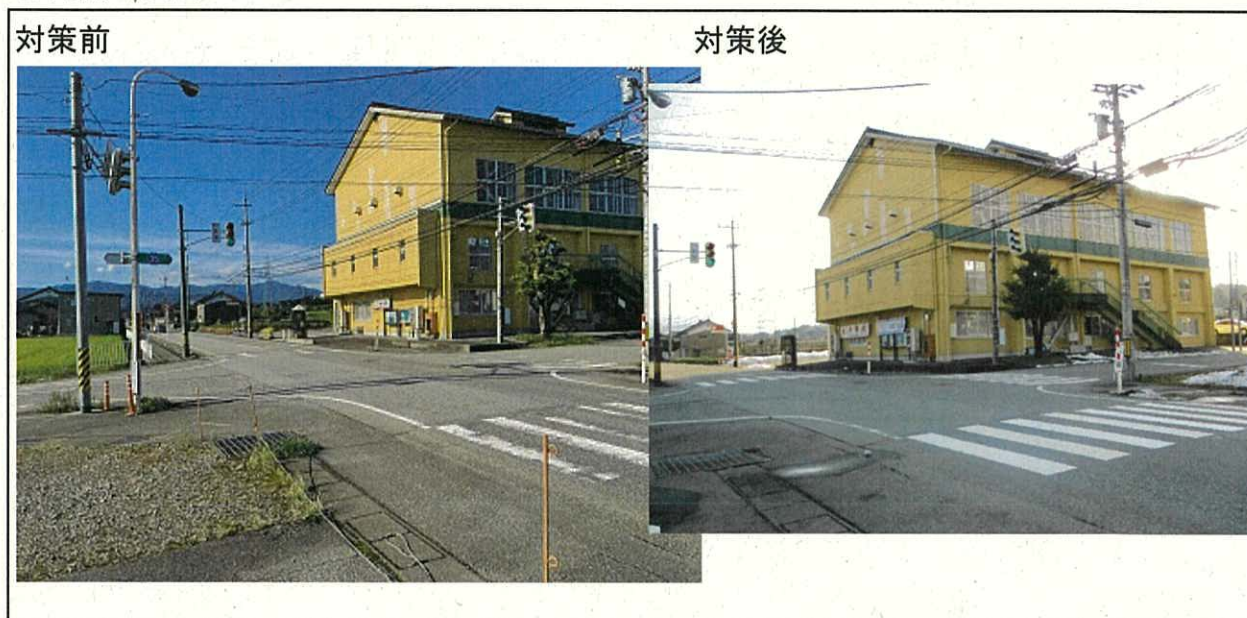
年度－番号	令和4年度－92		
学校 番号	学校名	箇所名	通学路の状況・危険の内容	主な対策内容	事業主体	
54	保内小学校	八尾町新田101番地 新田交差点	横断歩道が消えている	横断歩道の引き直し	富山県警

◇児童生徒の登下校の様子や保護者、地域の声などから横断歩道が明確になり、児童や地域住民が安全に横断できるようになった。

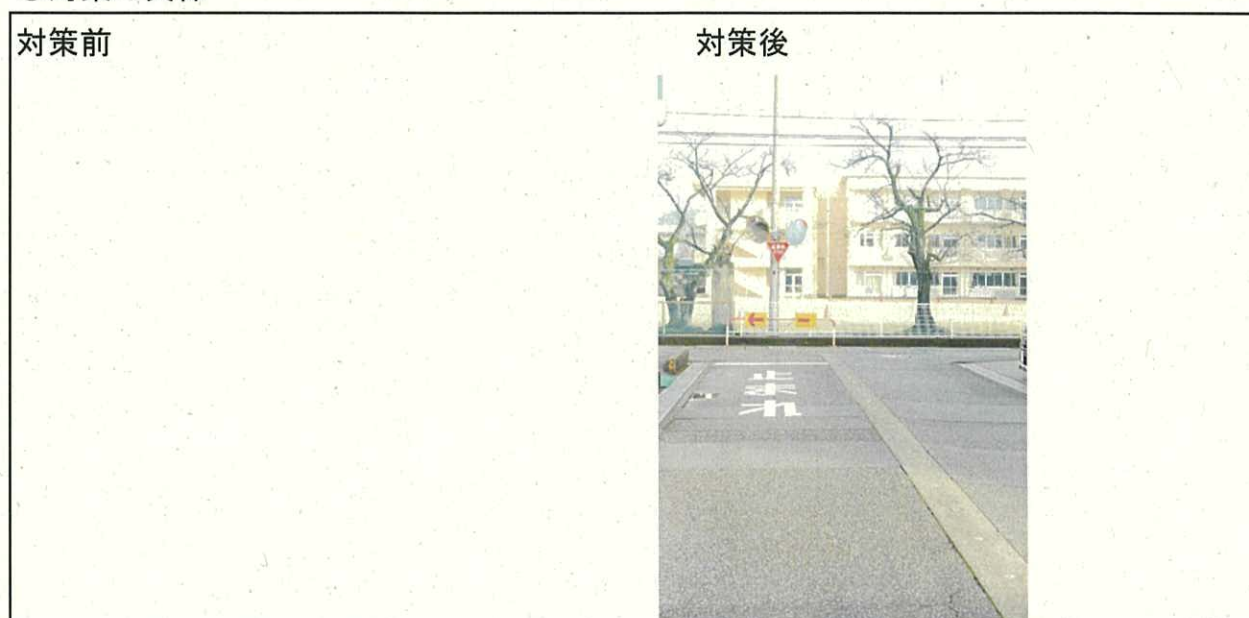
年度－番号	令和4年度-94		
学校番号	学校名	箇所名	通学路の状況・危険の内容	主な対策内容	事業主体	
56	速星小学校	婦中町709	カーブミラーはあるが交通量が多く危険。	一時停止規制を設置	富山県警
