「富山市通学路交通安全プログラム」PDCAシート

年度一番号	令和4年度-1		
学校番号	学校名	箇所名	通学路の状況・危険の内容	主な対策内容	事業主体	
1	芝園小学校	総曲輪町2丁目2	自転車と歩行者を分ける白線と、横断歩道が消えかかっている。	歩道部の白線の及び路面標示引き直し 横断歩道の引き直し	国土交通省 富山県警

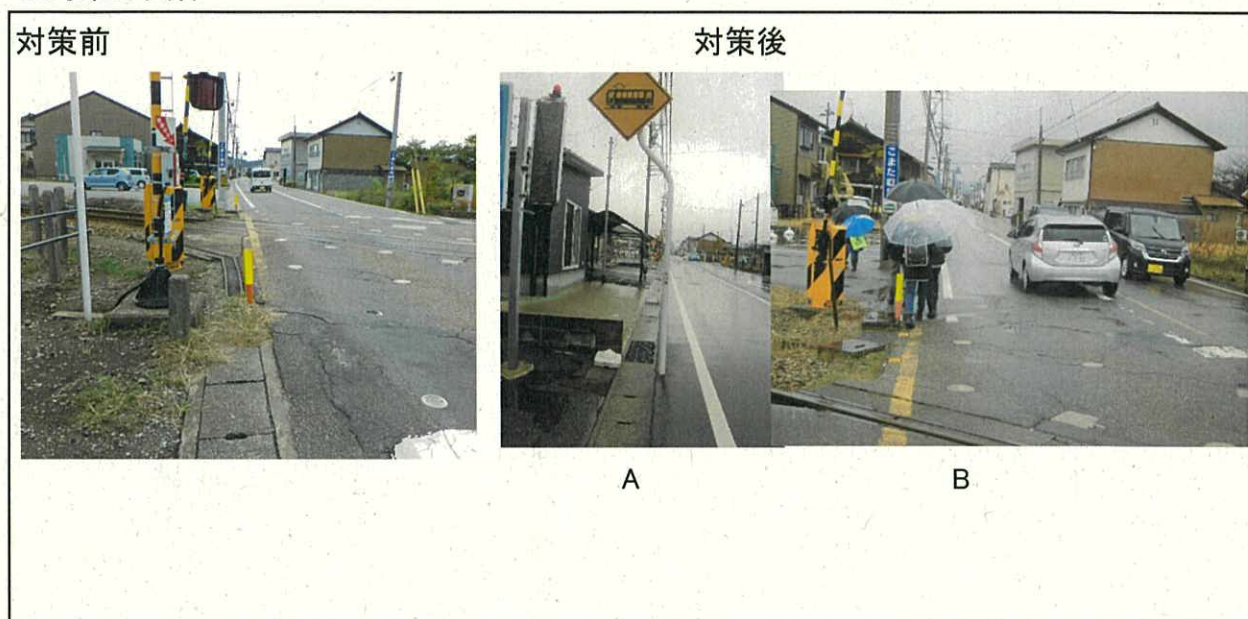
年度－番号	令和4年度-95		
学校番号	学校名	箇所名	通学路の状況・危険の内容	主な対策内容	事業主体	
56	速星小学校	婦中町速星642 婦中町笹倉22 踏切前後	歩道が狭く傘が車に接触しそうになる。	踏切前後の区画線の引き直し	富山県

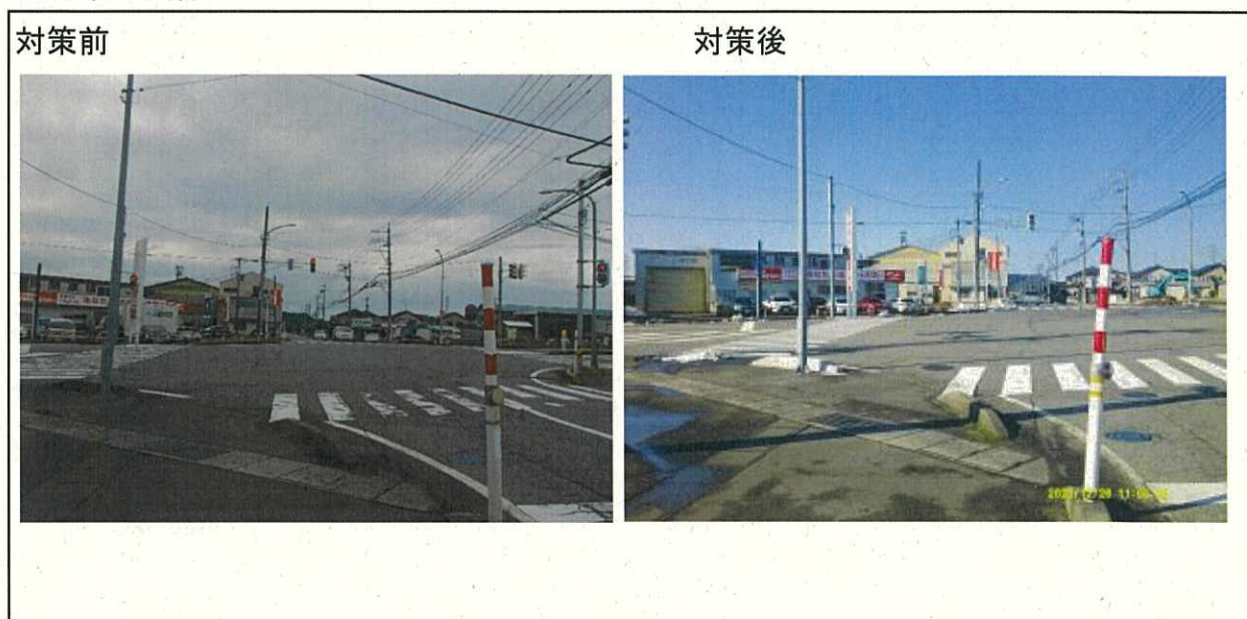
年度-番号	令和3年度-171		
番号	学校名	箇所名	通学路の状況・危険の内容	主な対策内容	事業主体	
57	鷺坂小学校	婦中町田島北交差点	横断距離が長いため、渡り終えるために時間を要する。	白線の引き直し	富山県警

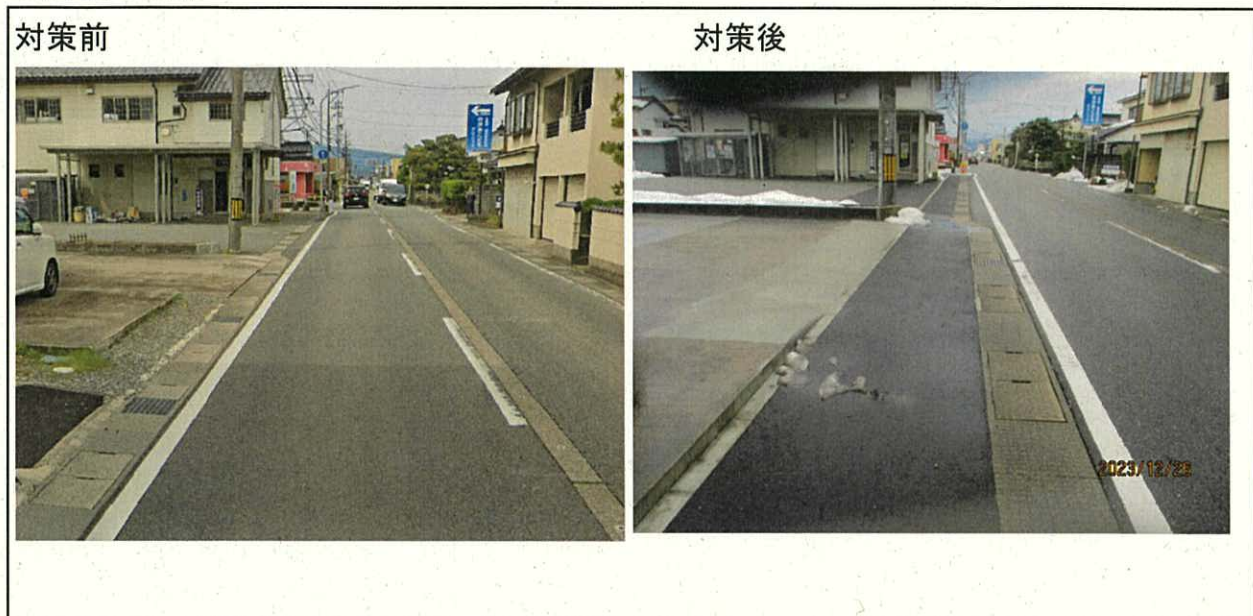
年度-番号	令和3年度-172		
番号	学校名	箇所名	通学路の状況・危険の内容	主な対策内容	事業主体	
57	鶺坂小学校	婦中町田島 1135-1	路肩が狭く危険。	路肩拡幅	富山市

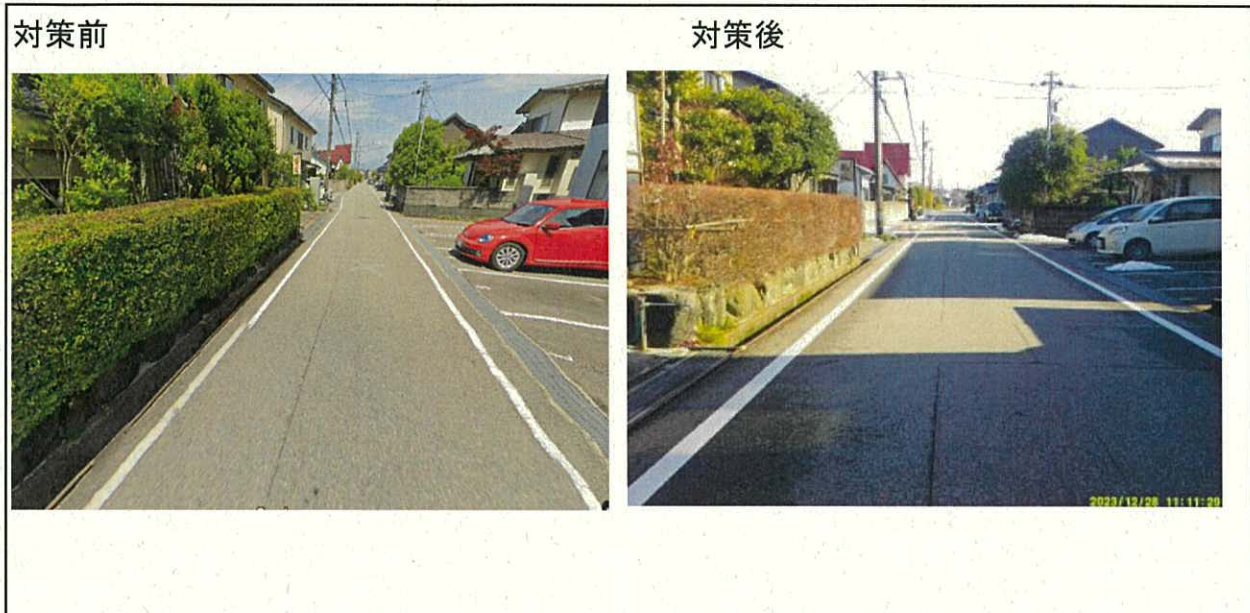
年度-番号	令和4年度-96		
番号	学校名	箇所名	通学路の状況・危険の内容	主な対策内容	事業主体	
57	鶺坂小学校	婦中町下轡田570	道路が狭い上に、車の通りが多いので、児童と車の接触の可能性がある。	区画線の引き直し	富山市 学校・地域

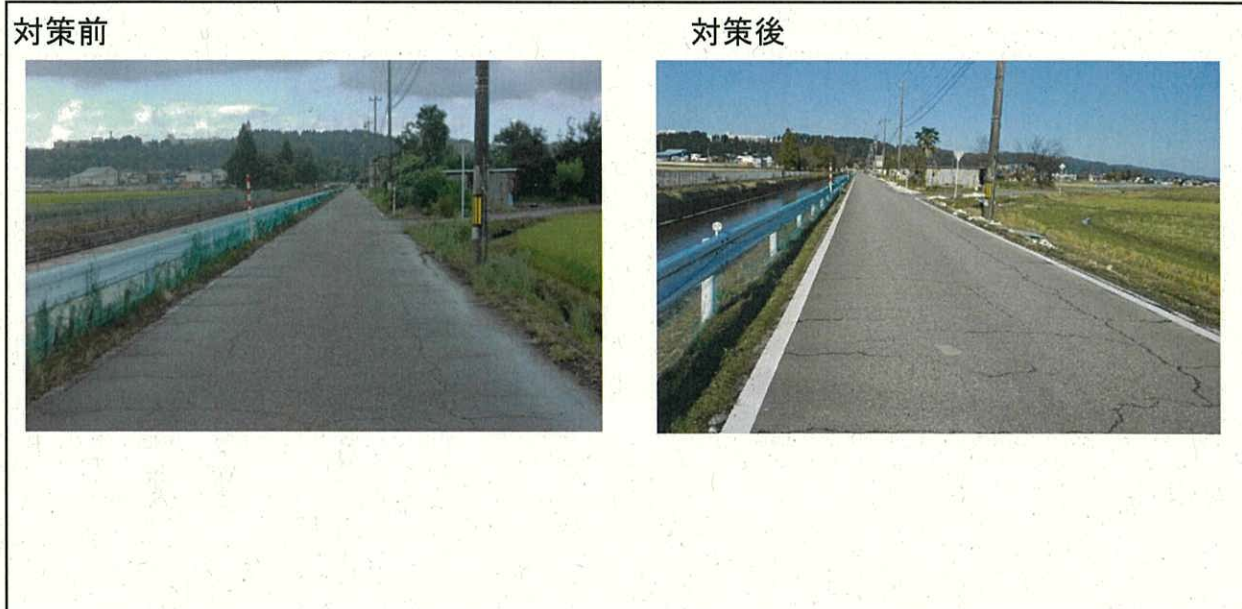
年度－番号	令和4年度－99		
学校番号	学校名	箇所名	通学路の状況・危険の内容	主な対策内容	事業主体	
58	朝日小学校	婦中町下条475付近	白線が消えていて危険	外側線の引き直し	富山市

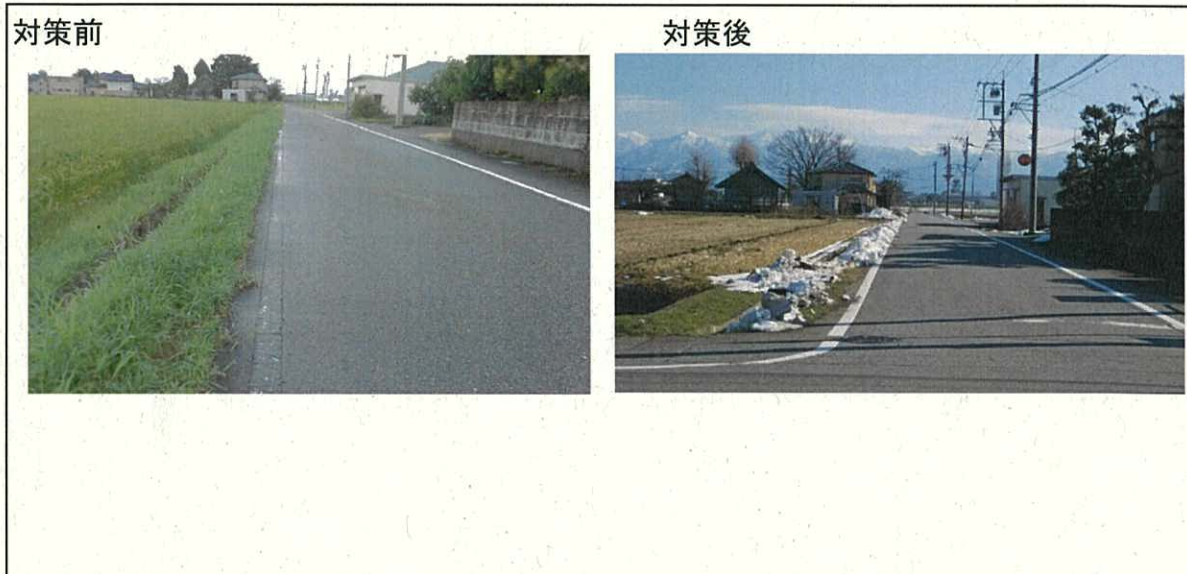
年度－番号	令和4年度－100		
学校 番号	学校名	箇所名	通学路の状況・危険の内容	主な対策内容	事業主体	
58	朝日小学校	婦中町下条551 8付近	白線が消えていて危険	外側線の引き直し	富山市

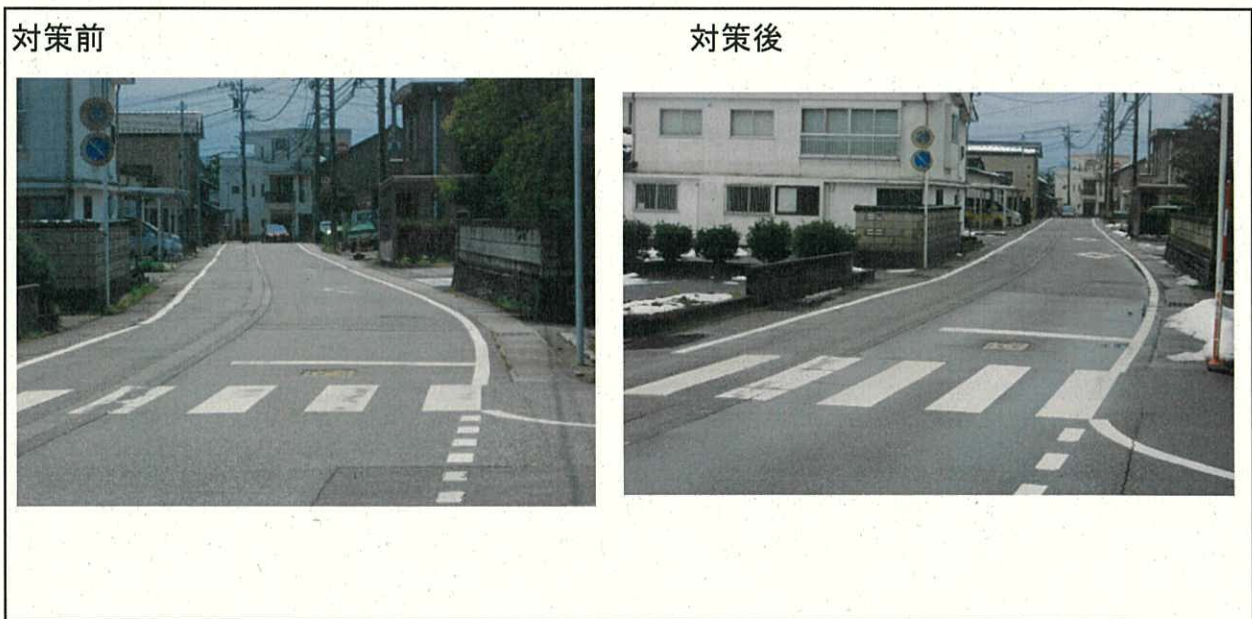
◇児童生徒の登下校の様子や保護者、地域の声などから
白線を引き直したことで安全に登校できるようになった。

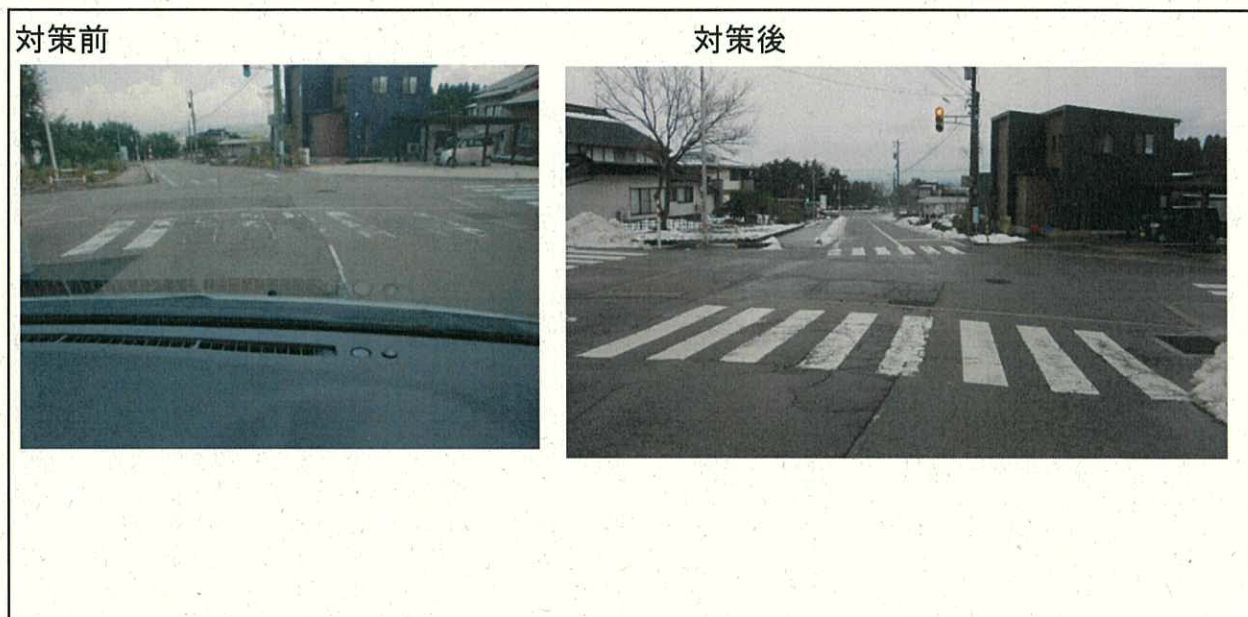
◇児童生徒の登下校の様子や保護者、地域の声などから
白線を引き直したことで安全に登校できるようになった。

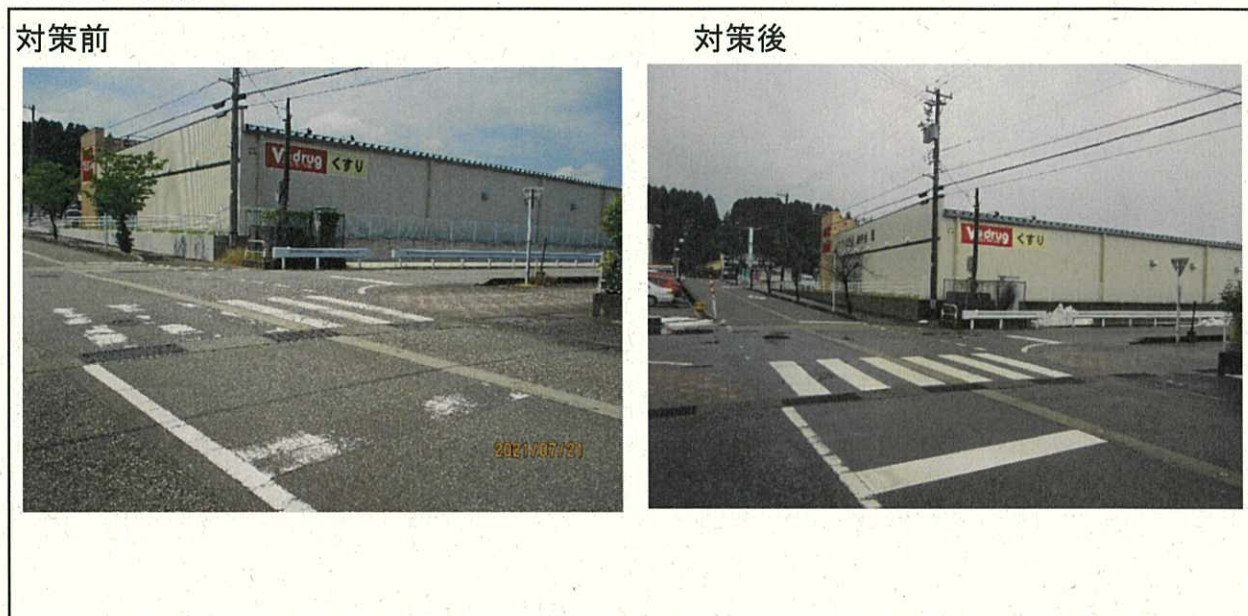
◇児童生徒の登下校の様子や保護者、地域の声などから
白線がはっきりとなり、安全に登下校できている。

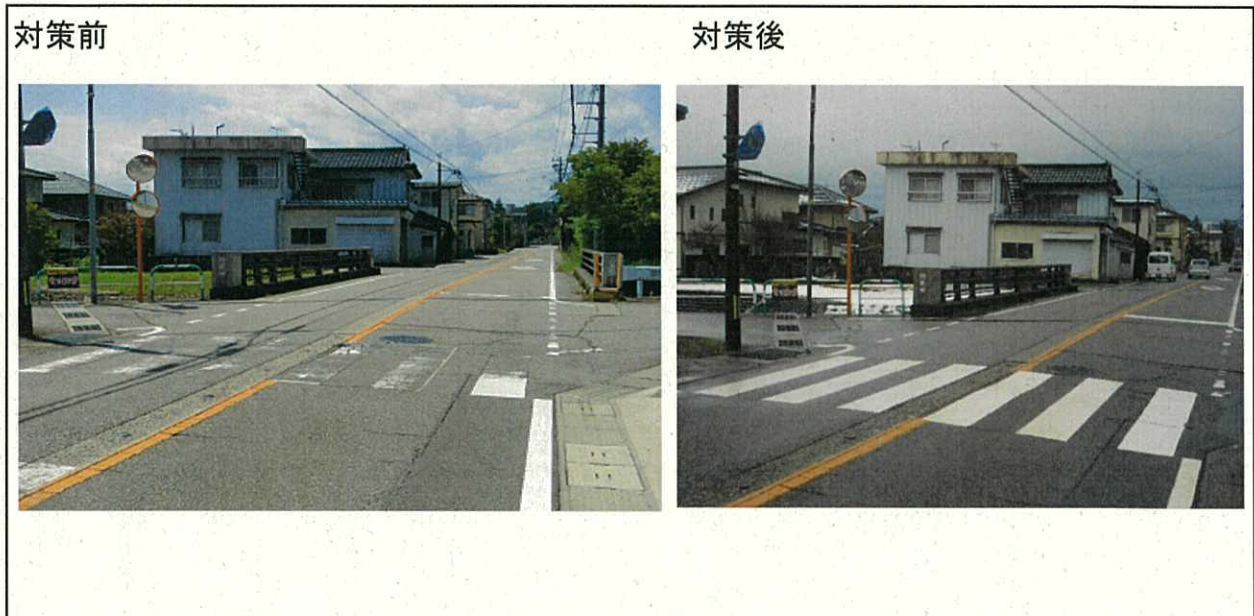
◇児童生徒の登下校の様子や保護者、地域の声などから
白線がはっきりとなり、安全に登下校できている。

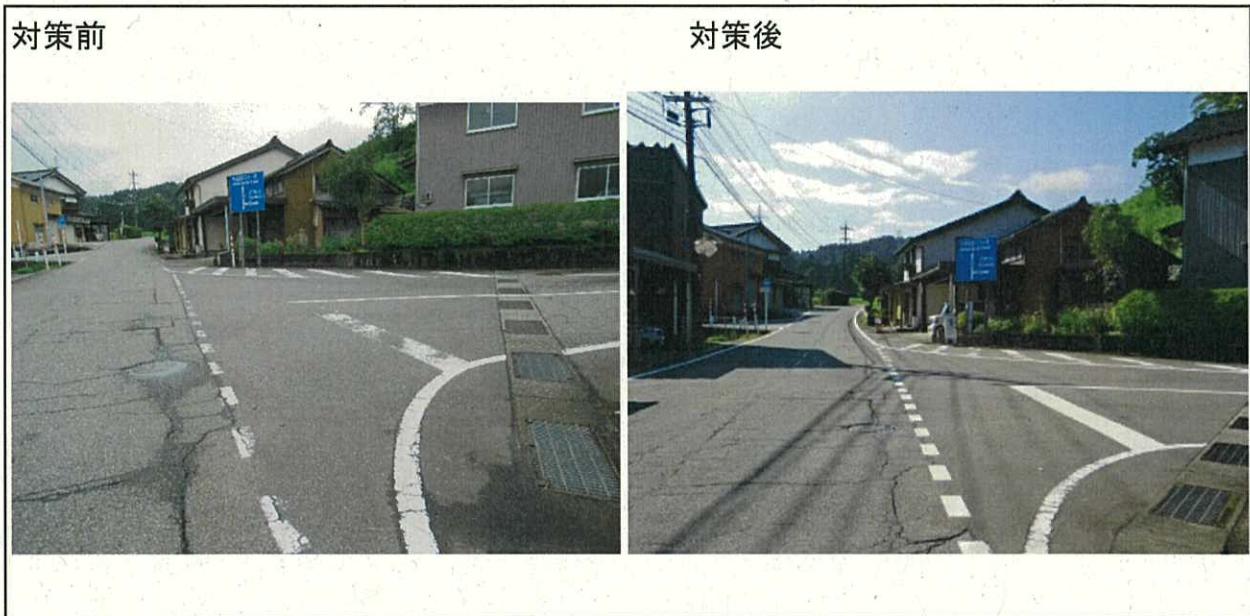
- ◇児童生徒の登下校の様子や保護者、地域の声などから
- ・白線がはっきりひかれたことで、以前より歩きやすくなった。
 - ・自動車が停止線できちんと止まってくれるので、安心して歩ける。
