「富山市通学路交通安全プログラム」PDCAシート

年度－番号	令和4年度－8	
学校番号	学校名	箇所名	通学路の状況・危険の内容	主な対策内容	事業主体
4	柳町小学校	北新町一丁目2-20	白線がなく危険。	区画線の設置	富山市

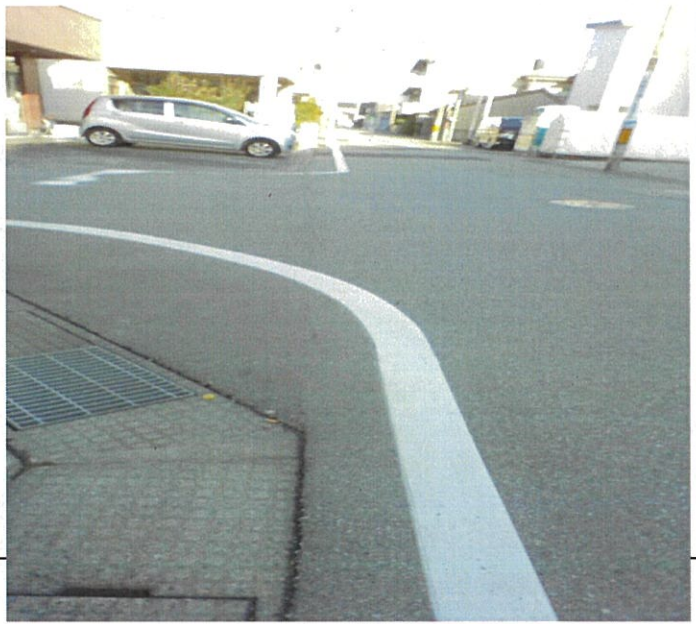
対策後

◇児童生徒の登下校の様子や保護者、地域の声などから  
 ・白線内を児童が歩行することができるようになった。

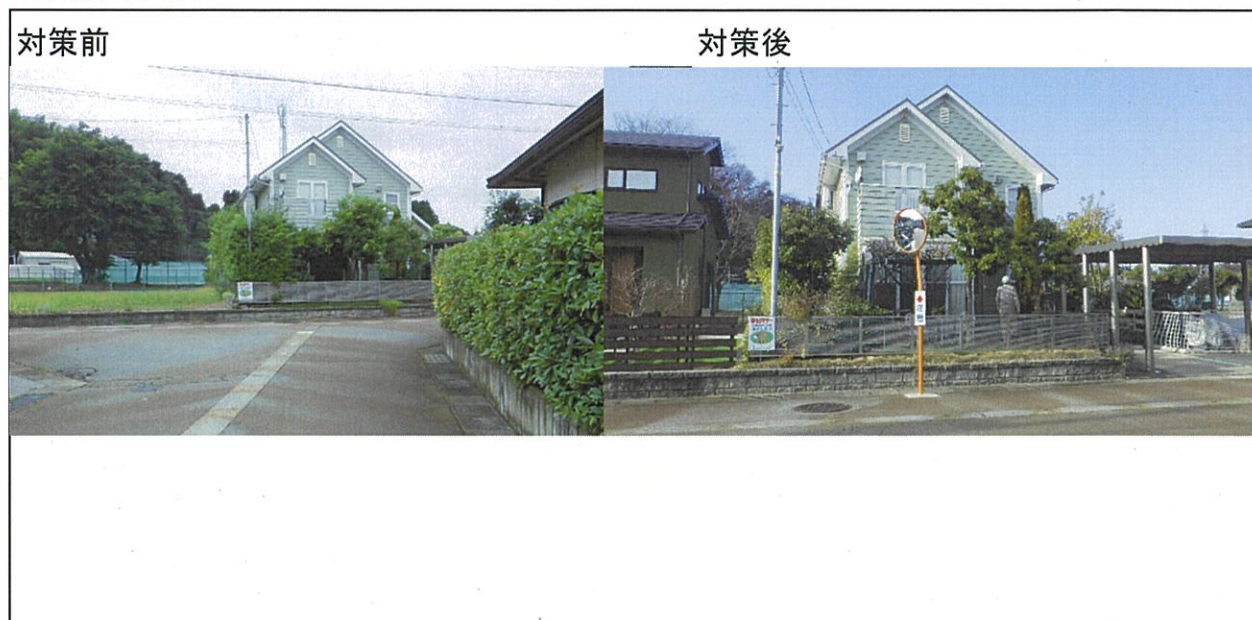
年度－番号	令和4年度－12		
学校番号	学校名	箇所名	通学路の状況・危険の内容	主な対策内容	事業主体	
5	桜谷小学校	桜谷みどり町2丁目6付近	道路沿いの生け垣により視界が悪い。	カーブミラーの設置	富山市

・見にくい場所だったが、車が接近しているかが見やすくなり、安全になった。

・ミラーを見て、車がいるかを確認して通るように指導する。

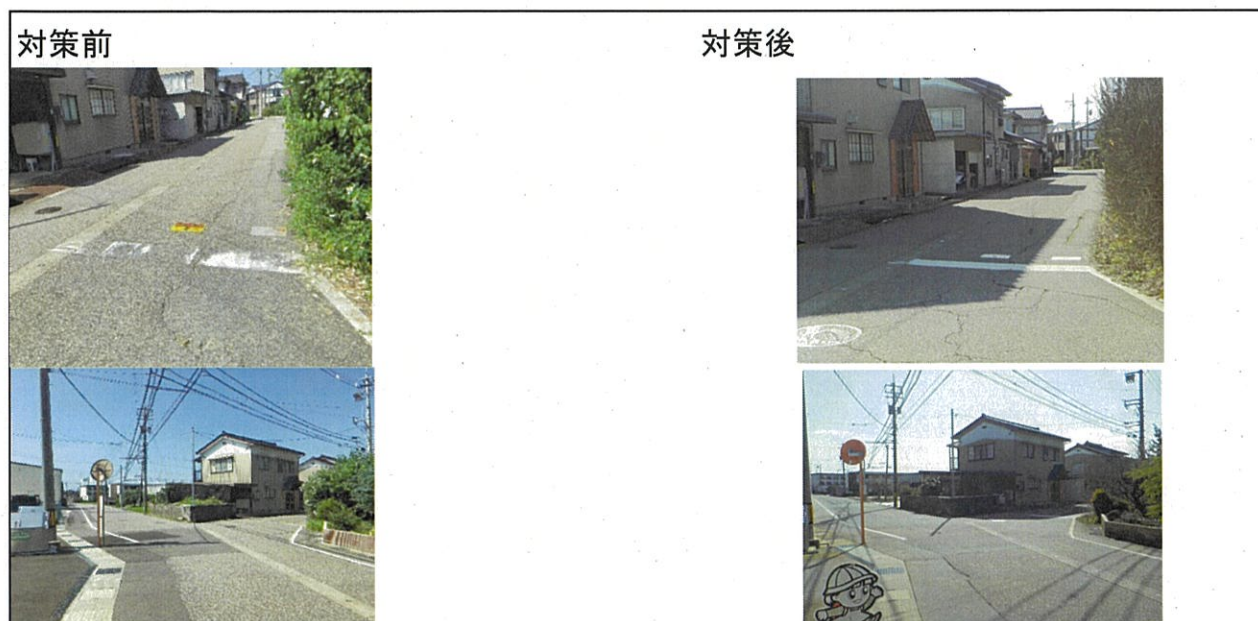
年度一番号	令和5年度一9		
学校番号	学校名	箇所名	通学路の状況・危険の内容	主な対策内容	事業主体	
6	五福小学校	寺町822-62	見通しが悪く、車両の一時停止線が消えかかっている。	一時停止線の引き直し	富山県警

・一時停止線を引くことで、ドライバーの一時停止の意識が向上し、児童が安全に登下校できるようになった。また、児童も車両への意識を高め、安全確認をするようになるなど安全意識を高めた。

・児童一人一人が交通安全意識を高め、交差点での安全確認ができるように継続的に声掛けをする。

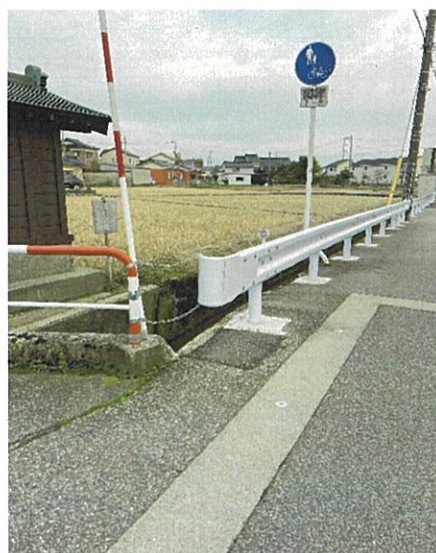
対策後

年度－番号	令和4年度－20		
学校番号	学校名	箇所名	通学路の状況・危険の内容	主な対策内容	事業主体	
9	東部小学校	長江3丁目3-9	細い道路の横に用水・柵等なし。	ガードレールの設置	富山市

◇児童生徒の登下校の様子や保護者、地域の声などから  
 ・ガードレールの設置により、路肩に安心して寄せられるようになった。

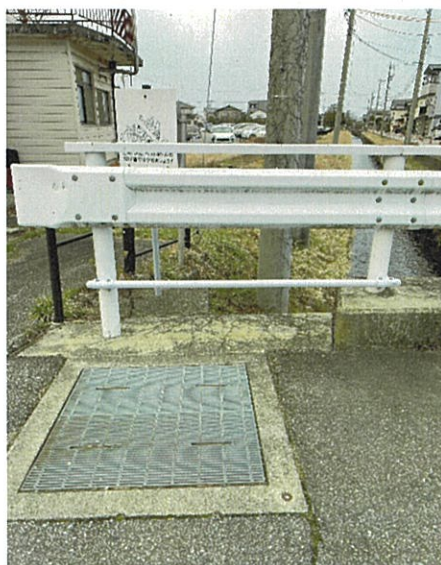
対策後

年度－番号	令和5年度－16		
学校 番号	学校名	箇所名	通学路の状況・危険の内容	主な対策内容	事業主体	
9	東部小学校	西長江4丁目4番	柵はあるが、子供たちが入ることができるすき間がある。	修繕対応	富山市

・低学年の児童が踏み違えて落下する不安が軽減され、安心して歩けるようになった。

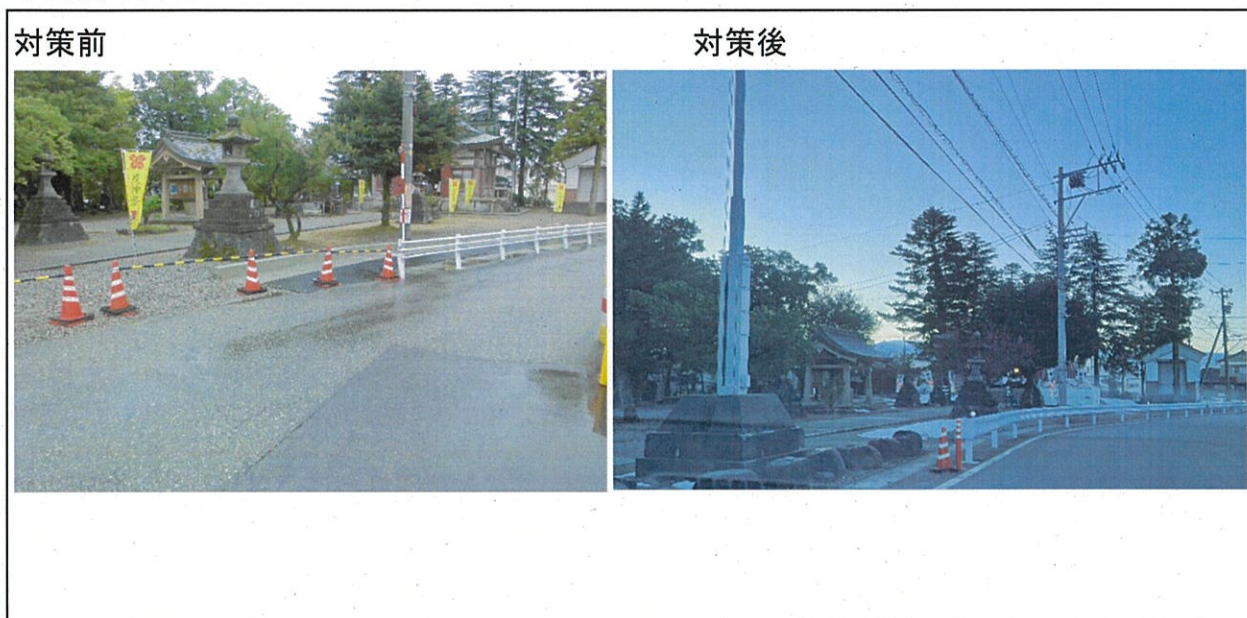
年度－番号	令和3年度－31		
学校番号	学校名	箇所名	通学路の状況・危険の内容	主な対策内容	事業主体	
10	新庄小学校	新庄町2丁目13-47	交通量が多く、ガードレールがない箇所があり危険。	路幅拡大、ガードレール設置	富山市

◇児童生徒の登下校の様子や保護者、地域の声などから  
・児童がガードレール内を通過して登下校できるため、安全性が増した。

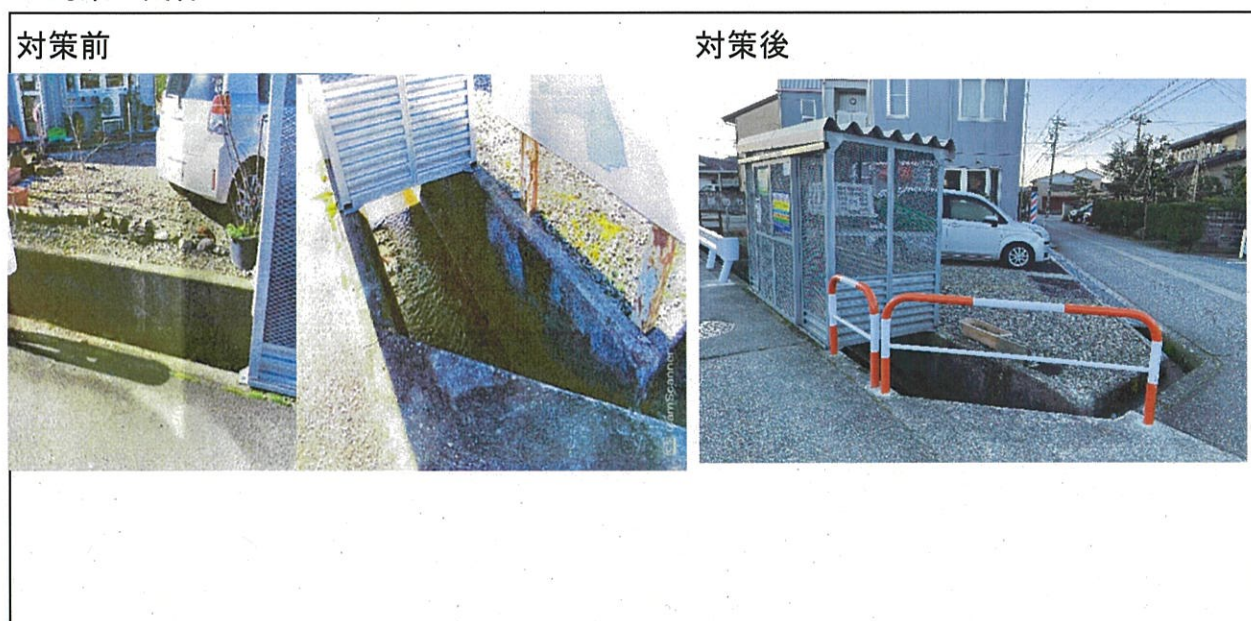
年度－番号	令和5年度－17		
学校番号	学校名	箇所名	通学路の状況・危険の内容	主な対策内容	事業主体	
10	新庄小学校	新庄町(新園町) 159-7	水路に蓋がなく、ガードレールもない箇所があり危険。	防護柵設置	富山市

◇児童生徒の登下校の様子や保護者、地域の声などから  
・溝へ落下する危険性が減った。

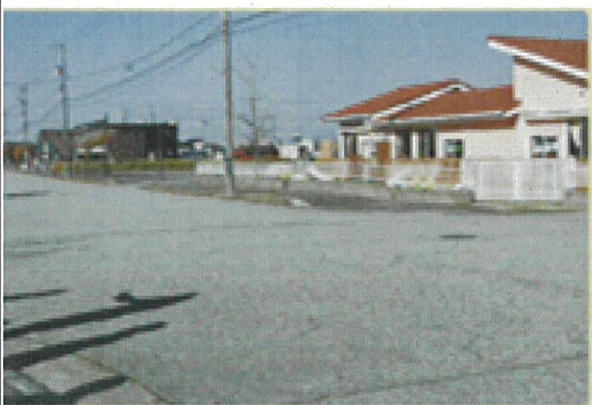
対策前

年度－番号	令和5年度－18		
学校番号	学校名	箇所名	通学路の状況・危険の内容	主な対策内容	事業主体	
10	新庄小学校	経堂三丁目6-2 2	道幅が広い道路にも関わらず、横断歩道がない。	横断歩道設置	富山県警

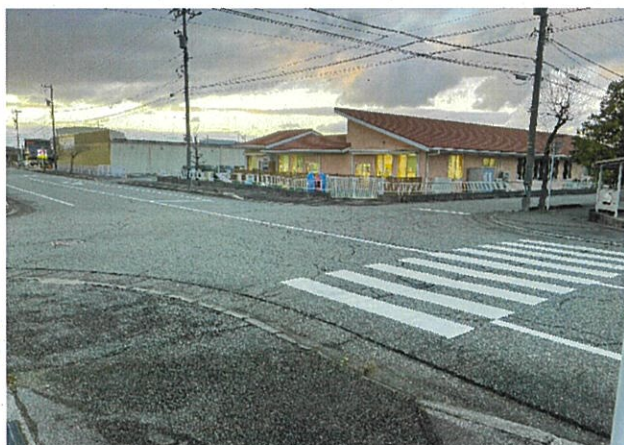
対策後

・児童が横断歩道を通して登下校するため、安全性が増した。

・一旦停止、右左の確認などの横断歩道を渡り方を指導する。

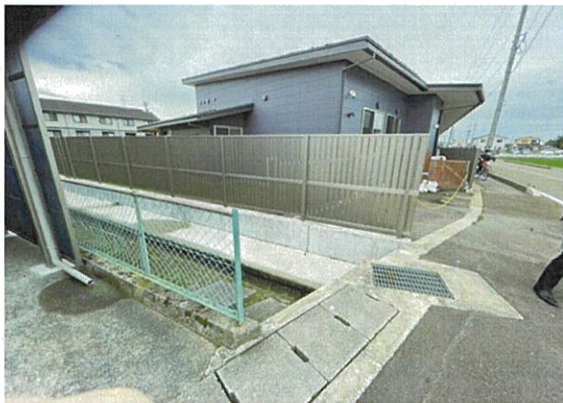
対策前

年度－番号	令和5年度－20		
学校番号	学校名	箇所名	通学路の状況・危険の内容	主な対策内容	事業主体	
11	新庄北小学校	上飯野19-2	用水路に柵がなく危険である。	転落防止柵の設置 交通安全教育、 見守り活動	富山市 学校・ 地域

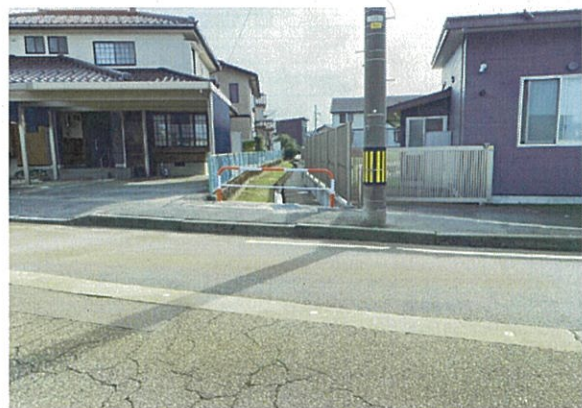
対策後

・柵ができたため、危険箇所であることの意識付けができた。また、転落防止となっており、安心して通ることができる。

・今後も、危険箇所として町別児童会や各学年、学級での指導を行う。

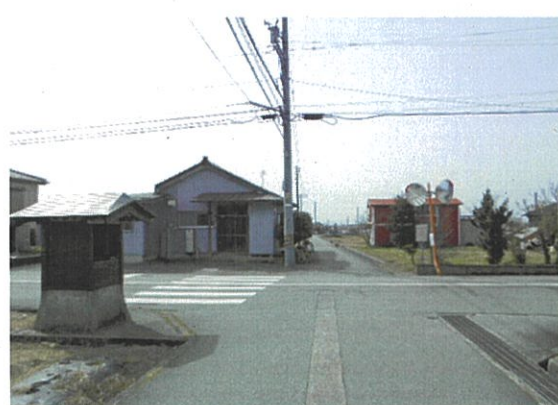
対策後

年度－番号	令和6年度－22		
学校番号	学校名	箇所名	通学路の状況・危険の内容	主な対策内容	事業主体	
17	豊田小学校	富山市水落46付近	見通しが悪く危険な交差点であり、登下校時には非常に交通量が多く危険である。	横断歩道の設置	富山県警

- ・児童が横断歩道手前で立ち止まった際に自動車が停止してくれることが増え、安心感が増している。
- ・登校時は、上記写真の横断歩道の右端及び少し外れた所を、地域の方が見守る中で安全に横断している。
- ・下校時は、上記写真の電信柱の前で数人が左右の安全を確認し、横断歩道の端を歩いて横断している。

- ・下校の際は、横断歩道の手前(電信柱の東側)が民家の敷地であるため、迷惑にならないように継続的に指導をしていく。

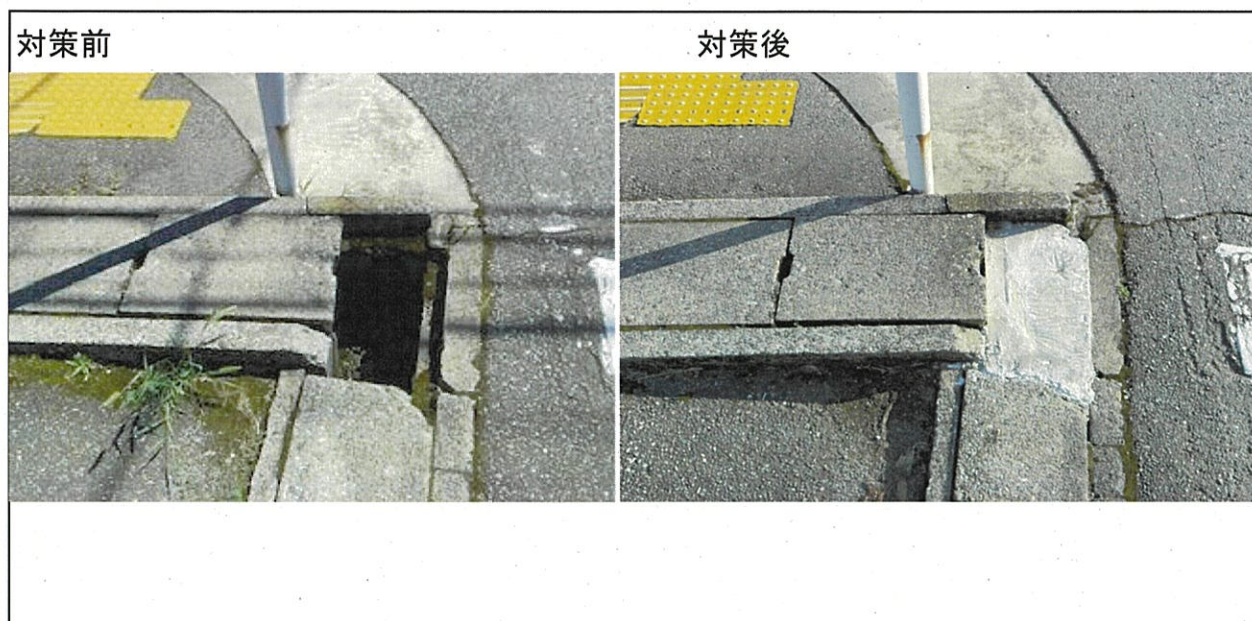
年度－番号	令和5年度－29		
学校番号	学校名	箇所名	通学路の状況・危険の内容	主な対策内容	事業主体	
20	堀川小学校	太郎丸本町2丁目付近	コンクリートブロック床が割れていて危険	修繕対応	富山市

- ・登下校をする際に、穴に落ちてしまう児童がいなくなった。
- ・放課後学童施設に行く為に低学年の児童が多く通る道なので非常に有難い。
- ・雪が積もっていても、落ちる心配がなく通行することができるようになった。

- ・コンクリートブロックが割れている等、登下校の際に、危険な個所を見付けたり、気を付けたりできるように指導していきたい。

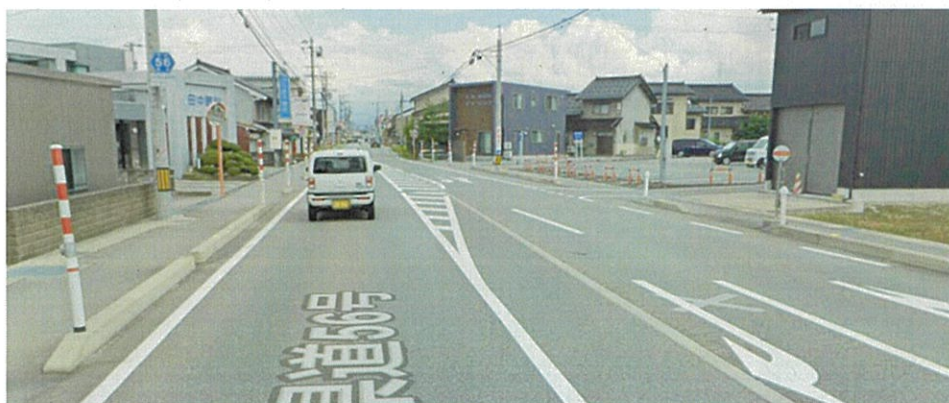
対策後

年度—番号	平成28年度—65		
学校番号	学校名	箇所名	通学路の状況・危険の内容	主な対策内容	事業主体	
21	堀川南小学校	堀地内	片歩道があるが狭く、歩行空間としては不十分である。	歩道の整備	富山県

◇児童生徒の登下校の様子や保護者、地域の声などから  
 ・以前は通勤通学の自転車と交錯する事故が起こっていたが、歩道がはっきりとすることで改善された

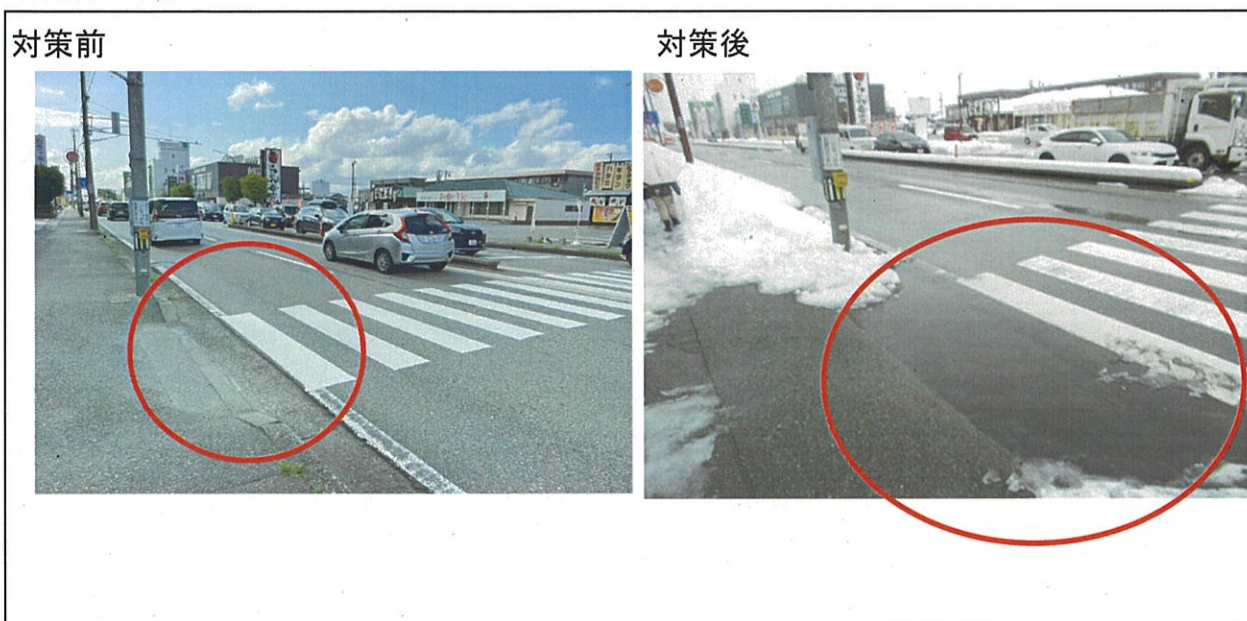
年度－番号	令和6年度－33		
学校番号	学校名	箇所名	通学路の状況・危険の内容	主な対策内容	事業主体	
22	光陽小学校	黒瀬北2-4-4	雨の日に水がたまり、横断歩道を渡ることができない。 冬場は、水が凍結し滑りやすい。	横断歩道部の舗装嵩上げを検討	富山県

・対策により以前よりくぼみは減り、水がたまる量も減った。しかし、雨天時や降雪時には道路脇にたまった水が排水されないため、依然として水たまりになる状態である。気温が氷点下になる日には、凍結するので滑りやすく危険である。(交通指導員の方より)

・押しボタン信号が設置してあるが、冬期は降雪や車の水跳ねのためボタンが凍結していることがある。先日は、ボタンが押された状態で凍結していたため、頻繁に赤信号になっていた。

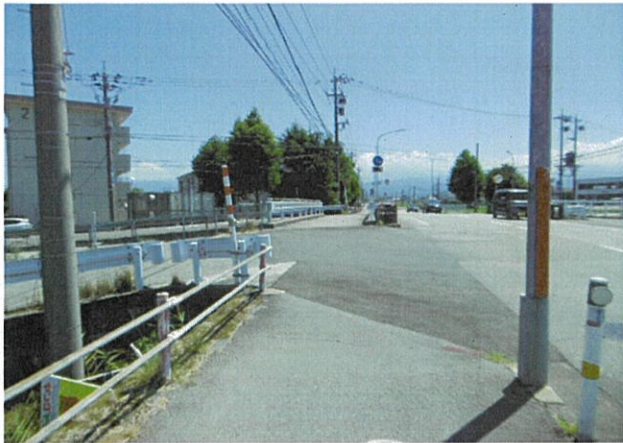
対策前

年度－番号	令和5年度－42		
学校番号	学校名	箇所名	通学路の状況・危険の内容	主な対策内容	事業主体	
24	山室中部小学校	古寺付近	交通量が多い上、見通しが悪い。	横道部のカラー化	富山県

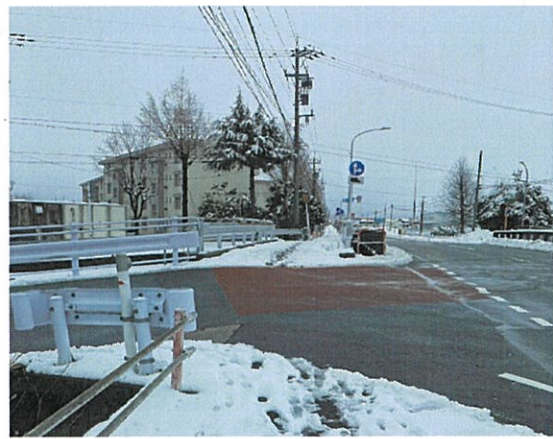
対策後

・車が通る際に減速していたり、車が来ることが分かりやすかったりするようになったという声があった。

・車通りが激しいことは変わらないため、引き続き周囲に気を配り安全に登校するよう登校班長会議や町別児童会等で適宜声をかけ続ける。

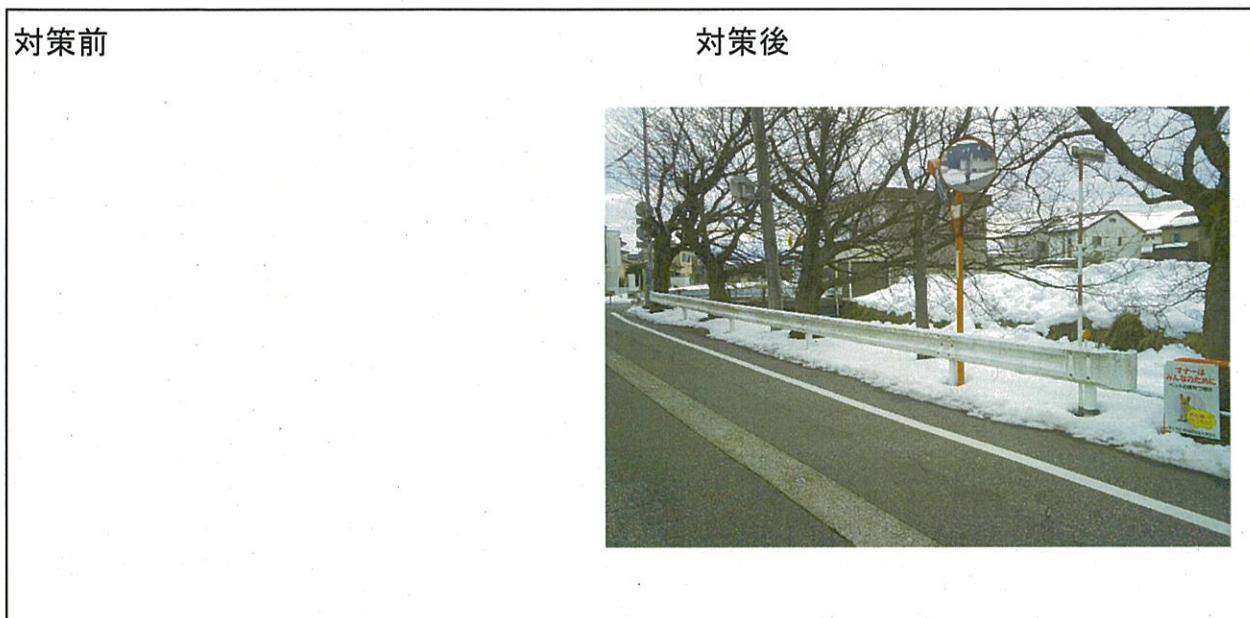
年度－番号	令和4年度－43		
学校番号	学校名	箇所名	通学路の状況・危険の内容	主な対策内容	事業主体	
25	蛭川小学校	堀川町22－1付近	下校時には一方通行になっておらず、狭い道路であるにもかかわらず自動車が増速して通行するため、危険がある。	外側線の整備	富山市

・外側線があることで、境目が分かりやすくなり、児童が安全に登下校しやすくなった。

・車道と歩道の境目を意識して登下校することを随時伝えていく。

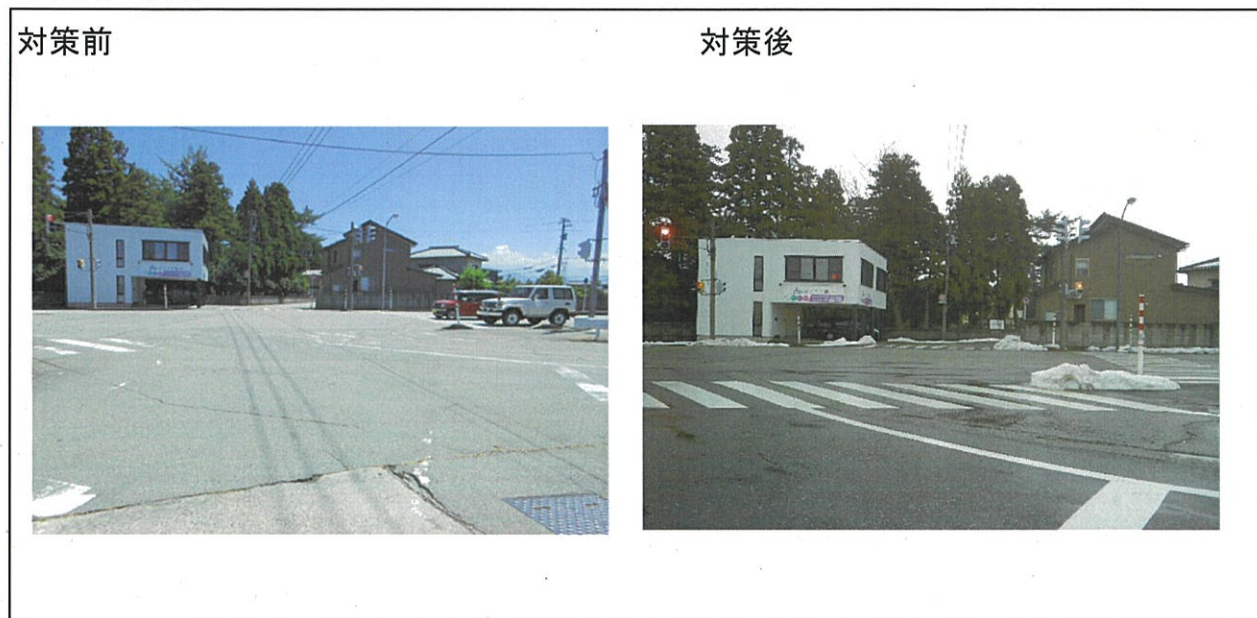
年度－番号	令和5年度－47		
学校番号	学校名	箇所名	通学路の状況・危険の内容	主な対策内容	事業主体	
25	蛭川小学校	小杉1018	横断歩道が消えかかっている。	横断歩道の引き直し	富山県警

◇児童生徒の登下校の様子や保護者、地域の声などから  
 ・横断歩道が見やすいことで、車が注意して走行するようになり、児童が安全に登下校しやすくなった。

・横断歩道の渡り方を随時指導していく。

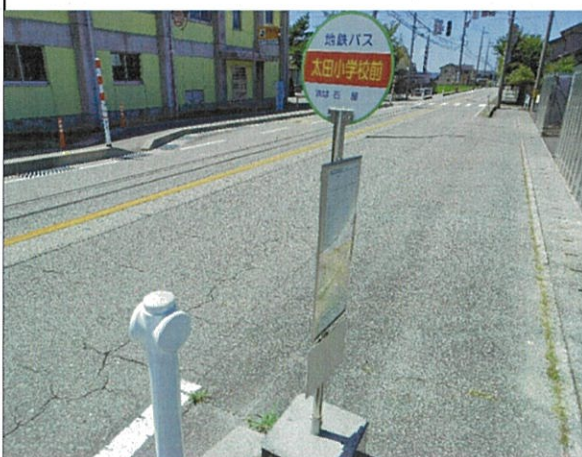
対策前

年度－番号	令和6年度－41		
学校番号	学校名	箇所名	通学路の状況・危険の内容	主な対策内容	事業主体	
26	太田小学校	石屋付近（太田小学校前）	白線が消えている。	区画線の引き直し	富山県

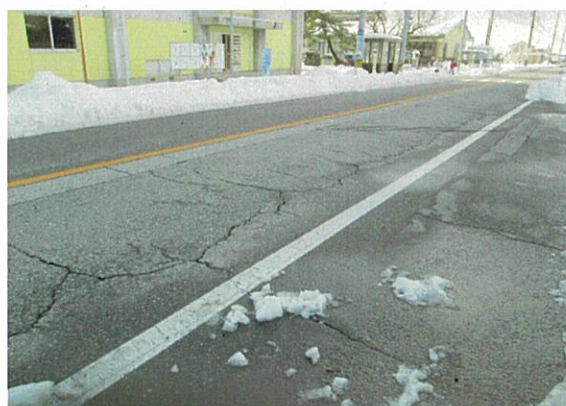
対策後

・下校時にバスに乗車する児童が安全に整列することができるようになった。

・特に登校時は車の通行量が多いので、区画線の内側を歩くことを徹底できるように指導を継続する。

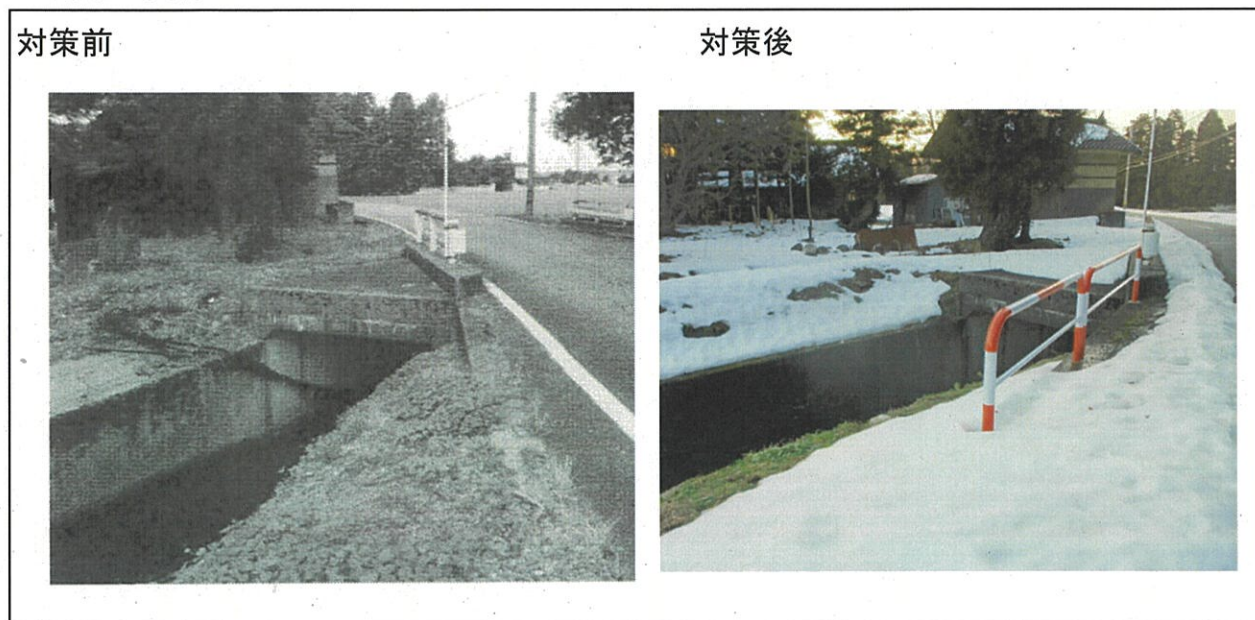
年度－番号	令和5年度－50		
学校番号	学校名	箇所名	通学路の状況・危険の内容	主な対策内容	事業主体	
28	熊野小学校	江本83番地1	用水までの高さが3mあり、道路と用水が斜めに交差し、ガードレールの両脇から転落の恐れがある。	転落防止柵の設置	富山市

◇児童生徒の登下校の様子や保護者、地域の声などから  
 ・子供たちの登下校時に転落の恐れがあり危険であったが、柵が設置されたことで、子供たちは安心して歩くことができるようになった。

◇その他(今後の指導の充実やさらなる改善点など)  
 ・用水が大きいため、更なる柵の設置が必要と思われる。

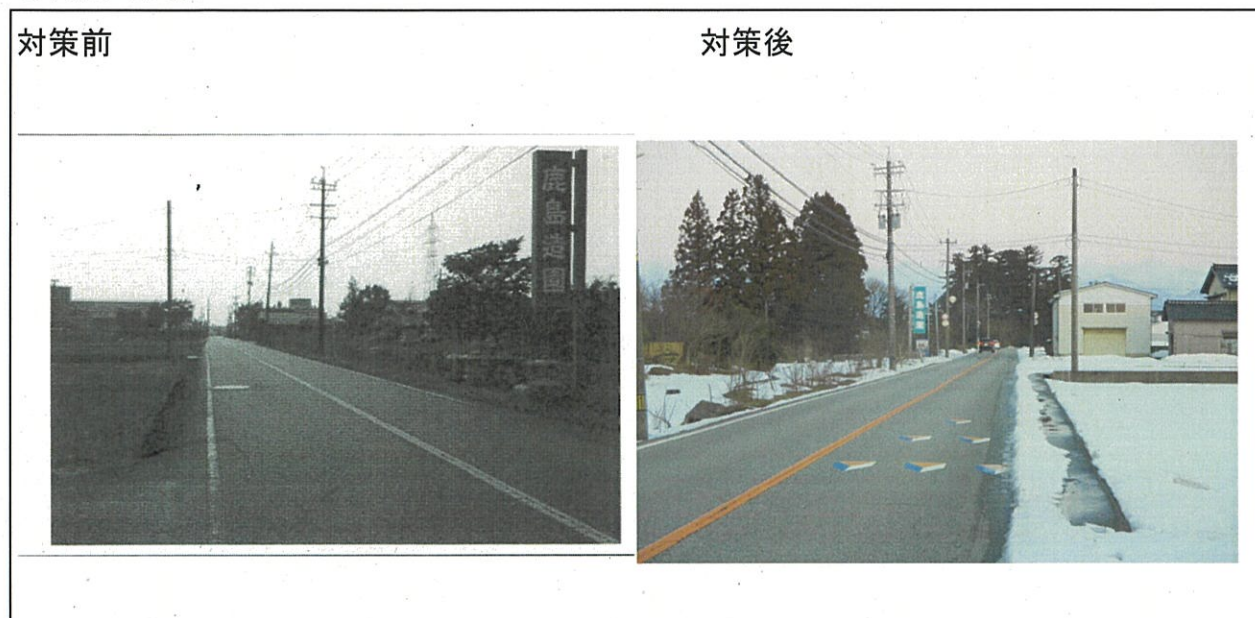
年度－番号	令和5年度－51		
学校番号	学校名	箇所名	通学路の状況・危険の内容	主な対策内容	事業主体	
28	熊野小学校	悪王寺から吉岡地内	歩道が無く、路側帯も無いため、歩行者と車との距離が近く、危険。	区画線の設置(路側帯)	富山市

・交通量が多い朝の時間は、児童が登校班で歩くのが危険であるが、車が注意をして走行している様子が見られる。

・歩道が無いので、車に注意して登校する必要がある。

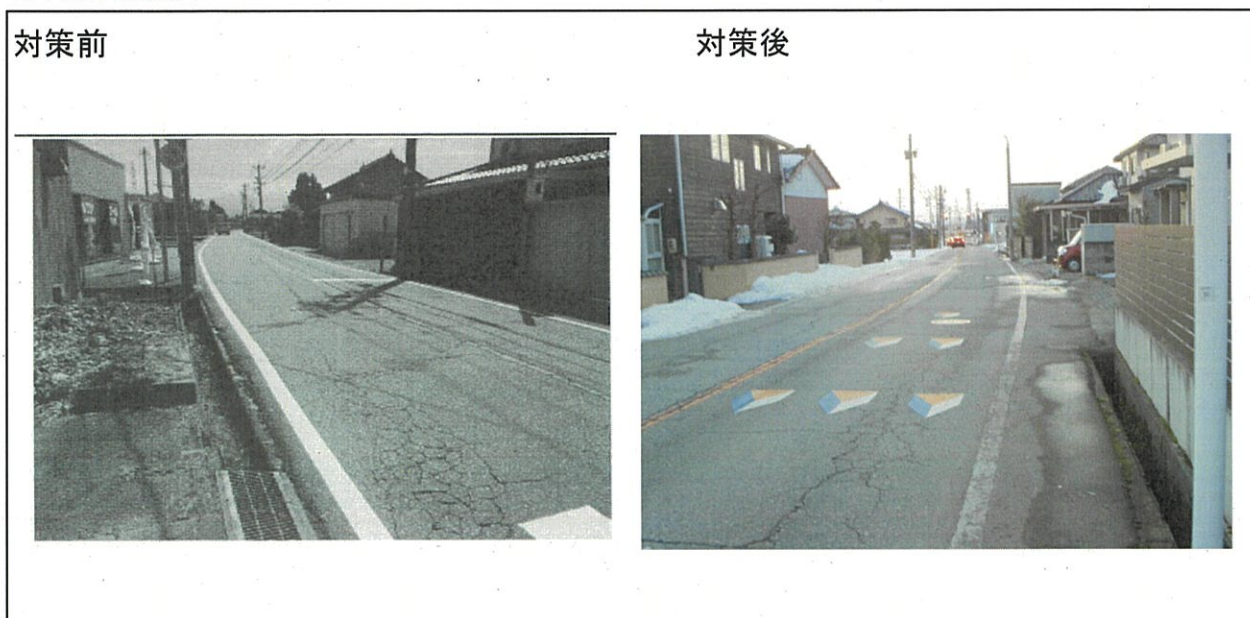
年度－番号	令和5年度－53		
学校番号	学校名	箇所名	通学路の状況・危険の内容	主な対策内容	事業主体	
28	熊野小学校	悪王寺58番地	交差点が小さく、待機場所がない。蓋のない側溝があり、危険。	区画線の設置	富山市

・交差点で信号を待つ間、子供たちの待機場所がなく危険であるが、車が注意をして走行している様子が見られる。

・歩道が無いので、車に注意して登校することを指導していく。

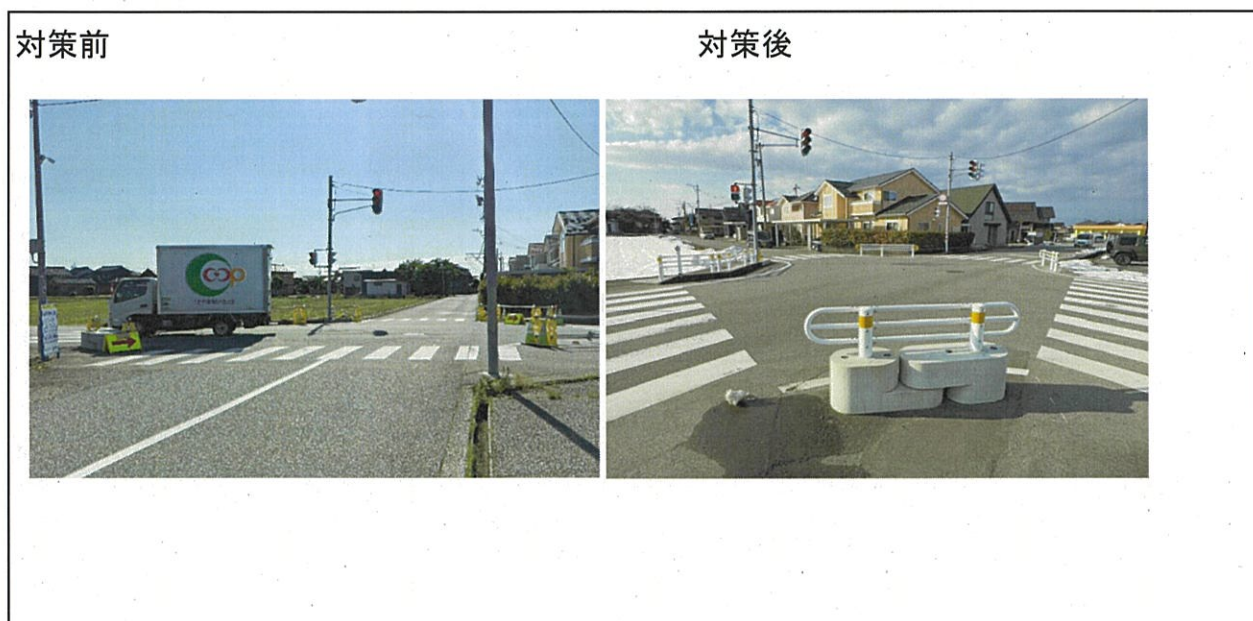
年度－番号	令和4年度－57		
学校番号	学校名	箇所名	通学路の状況・危険の内容	主な対策内容	事業主体	
33	草島小学校	金山新東交差点	信号待ちする児童の安全確保が不十分である。	柵等の設置	富山市

- ・安全柵が設置されたことによって、車の巻き込みの危険性が減った。
- ・安全柵の設置により、子供たちの信号待ちをする場所に対する意識が高まった。

- ・交通量が多いため、今後も交通安全指導や見守りなどを継続して行っていく。

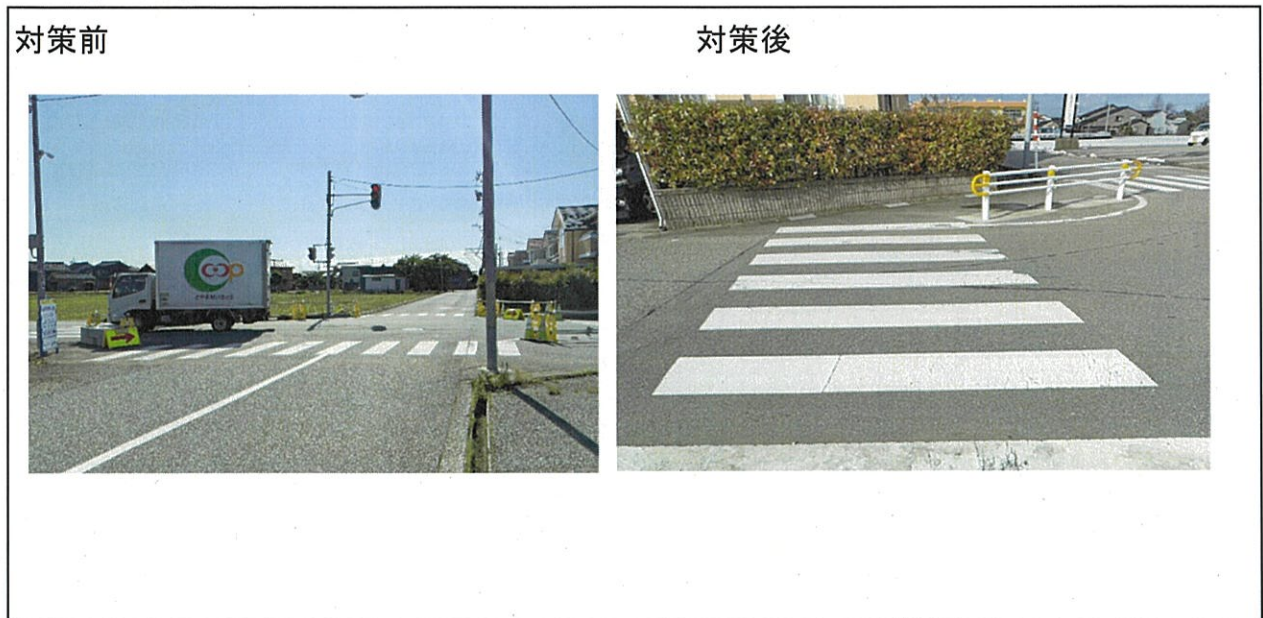
年度－番号	令和6年度－49		
学校番号	学校名	箇所名	通学路の状況・危険の内容	主な対策内容	事業主体	
33	草島小学校	金山新107	横断歩道の白線が消えかけている。	横断歩道の塗り直し	富山県警

・しっかりと白線がひかれたことで、明確に車、人等から、横断歩道が見えるようになり、安全性が増した。

・交通量が多いため、今後も交通安全指導や見守りなどを継続して行っていく。

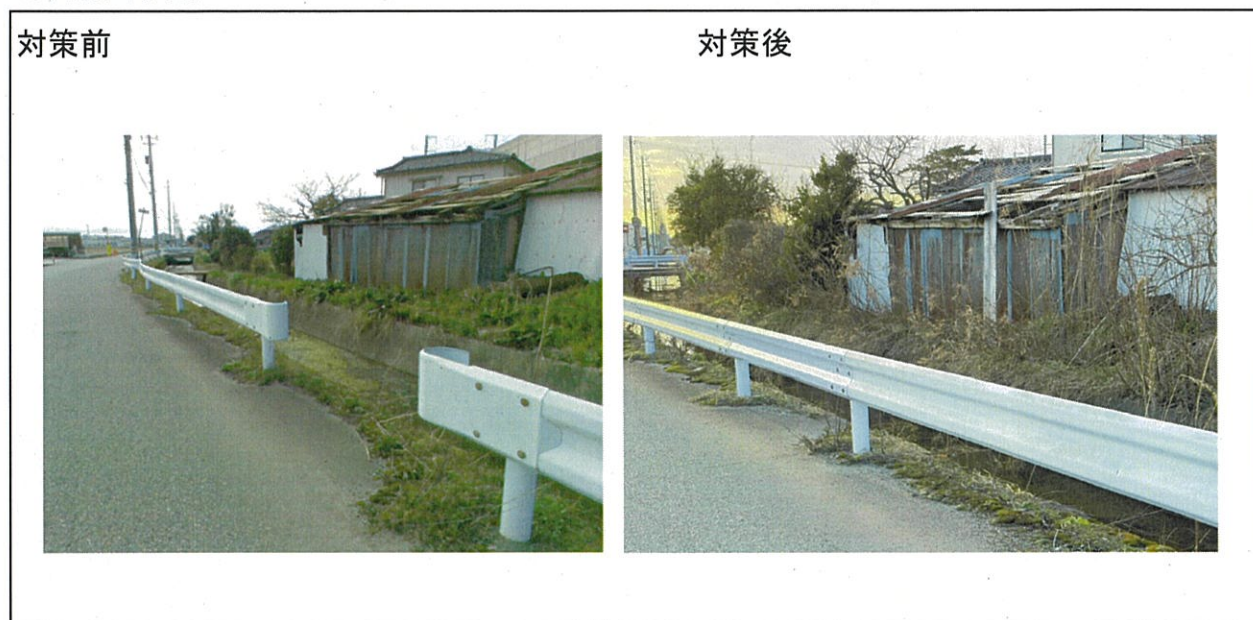
年度－番号	令和4年度－60		
学校番号	学校名	箇所名	通学路の状況・危険の内容	主な対策内容	事業主体	
35	呉羽小学校	呉羽町西36	用水のガードレールに切れ目がある	ガードレールの設置	富山市

・児童は、問題なく登下校できている様子である。保護者、地域ともに、この箇所について不安の声は聞こえていない。

・車通りが多い箇所であるため、児童が安全に登下校できるように継続して声かけ等を行う。

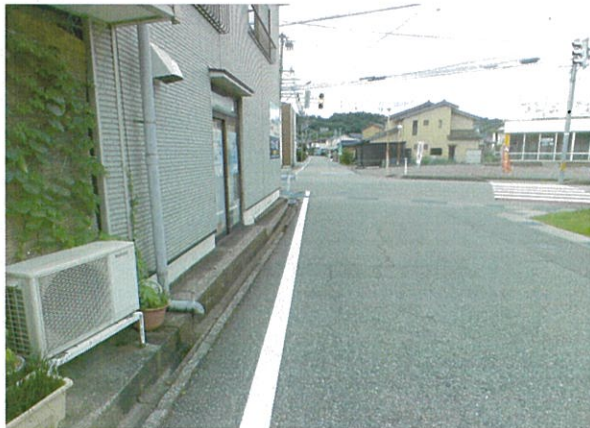
対策前

年度－番号	令和6年度－53		
学校番号	学校名	箇所名	通学路の状況・危険の内容	主な対策内容	事業主体	
35	呉羽小学校	呉羽本町	歩道が狭い	区画線の設置	富山市

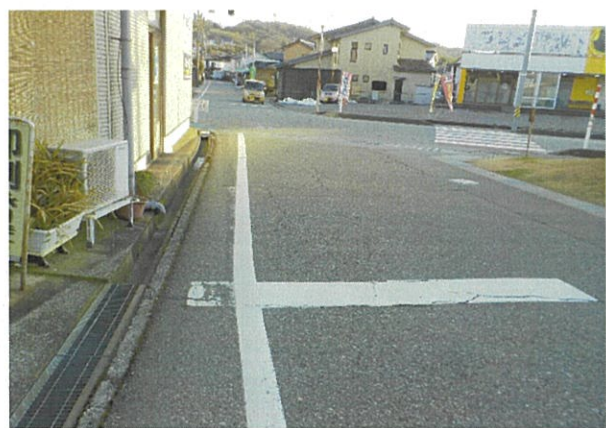
対策後

・児童は、安心して登下校できている様子である。保護者、地域ともに、この箇所について不安の声は聞こえていない。

・児童が安全に登下校できるように、継続して声かけや見守り等を行う。

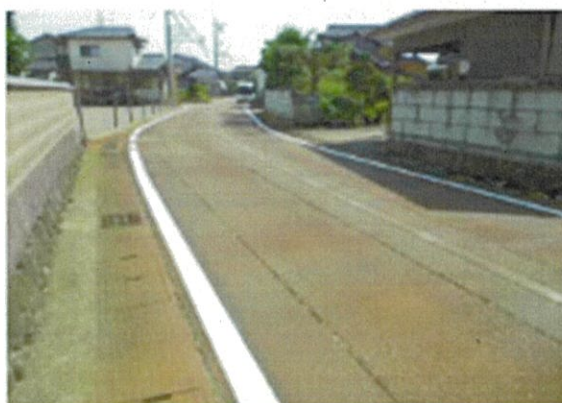
対策後

年度－番号	令和6年度－61		
学校番号	学校名	箇所名	通学路の状況・危険の内容	主な対策内容	事業主体	
37	寒江小学校	中沖724付近	白線が消えていたり、地震によって塀が破損していたりして危険である。	区画線の引き直し	富山県

・区画線が引き直されたことで、児童は区画線の内側を意識して歩くようになった。また、保護者からは、「区画線がはっきり見えるようになって、安心した」という声を聞いた。

・同じ中沖地区で、区画線(白線)が消えてしまっているエリアがある。同様に区画線の引き直しを要望する。

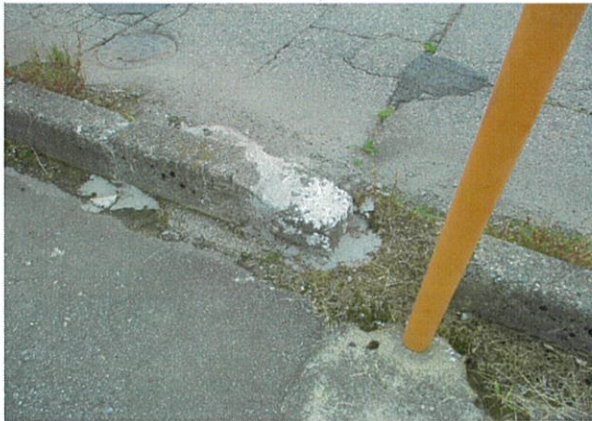
対策前

年度－番号	令和6年度－64	
学校番号	学校名	箇所名	通学路の状況・危険の内容	主な対策内容	事業主体
39	古沢小学校	栃谷405	縁石が崩れている。	縁石の修繕	富山県

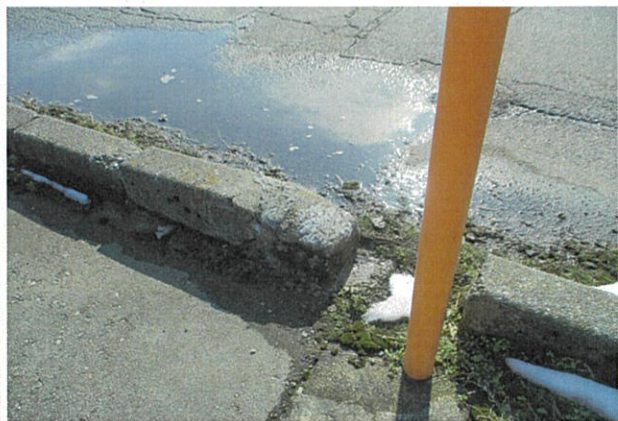
対策後

- ・歩道と車道が分かりやすく仕切られているので、安全に歩くことができる。
- ・破片が落ちていないので安全に歩くことができる。

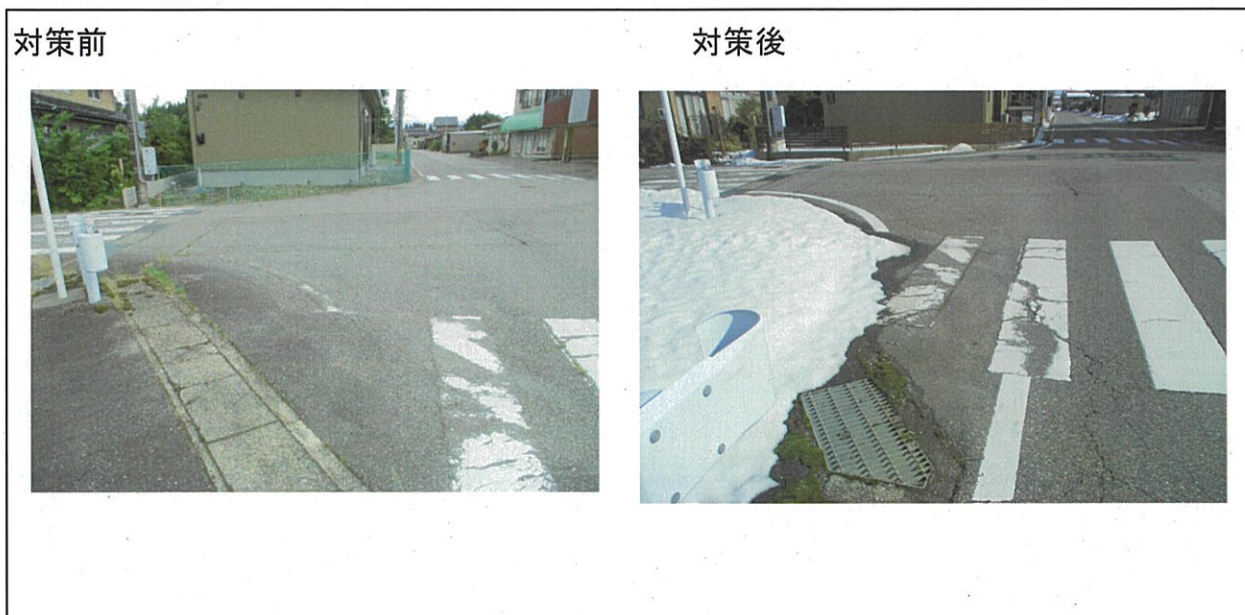
年度－番号	令和6年度－68		
学校番号	学校名	箇所名	通学路の状況・危険の内容	主な対策内容	事業主体	
39	古沢小学校	境野新253	白線が消えている。	区画線の引き直し	富山県

◇児童生徒の登下校の様子や保護者、地域の声などから  
・歩道と車道の境目がはっきりと分かり、安全に歩くことができる。

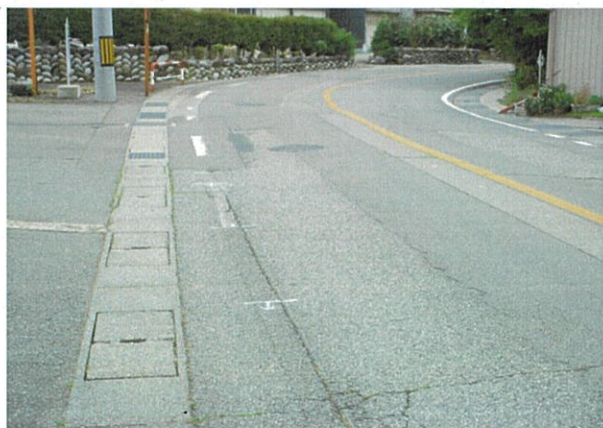
対策前

年度－番号	令和6年度－69		
学校番号	学校名	箇所名	通学路の状況・危険の内容	主な対策内容	事業主体	
39	古沢小学校	境野新263－1	白線が消えている。	区画線の引き直し	富山県

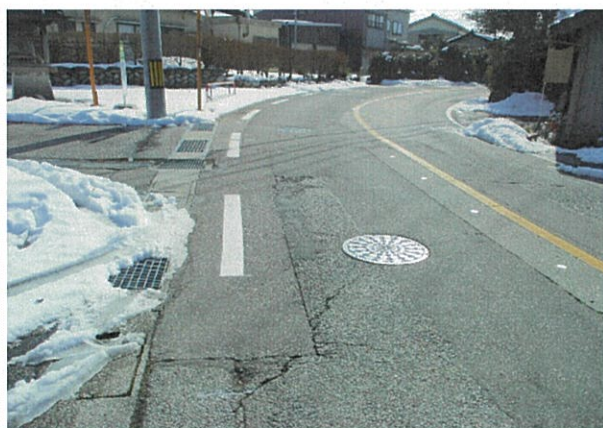
対策後

◇児童生徒の登下校の様子や保護者、地域の声などから  
 ・歩道と車道の境目がはっきりと分かり、安全に歩くことができる。

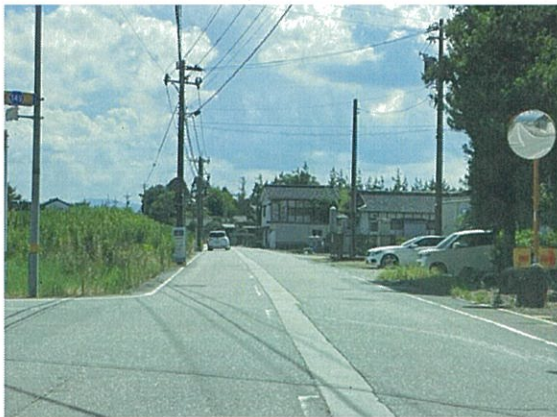
対策前

年度－番号	令和5年度－87		
学校番号	学校名	箇所名	通学路の状況・危険の内容	主な対策内容	事業主体	
44	三成小学校	水橋池田館 日吉神社付近交差点	石政方面から日吉神社前への横断が危険である。道路がカーブしており見通しが悪い。	規制の必要性を検討	富山県警

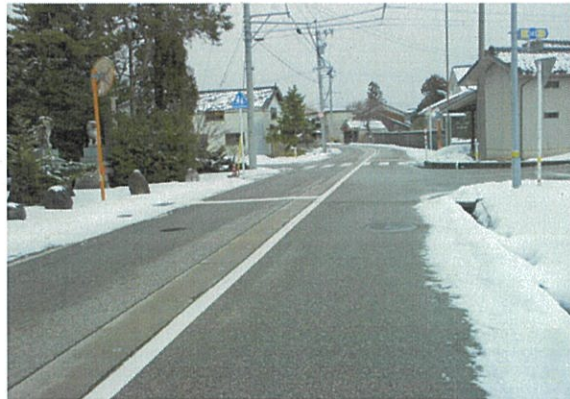
対策後

・現地より北側のカーブの車線にドットラインが設置され、運転手の注意喚起が促されるようになったが、児童生徒が、歩行や自転車で道路を横断する場所であるので危険性がある。児童生徒が、安心して通学できるようにするために、規制の検討の早期実施を期待する。

・自転車通学の生徒には、一旦停止をして、横断歩道では自転車を押して通るように指導するとともに、歩行する児童には、左右の確認を怠らないように指導する。特に、雨や雪の日等、傘を差して歩く際には、区画線をはみ出して歩行しないよう児童に指導する。

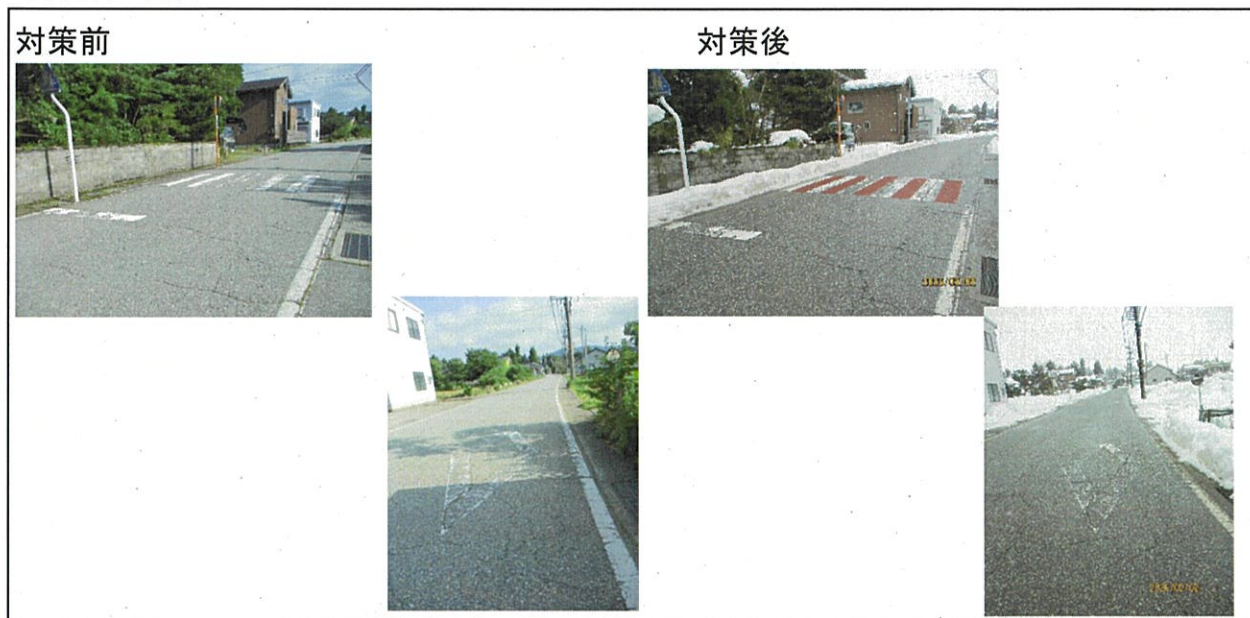
年度－番号	令和6年度－77		
学校番号	学校名	箇所名	通学路の状況・危険の内容	主な対策内容	事業主体	
47	船嶺小学校	坂本1762	横断歩道や、横断歩道手前の◇のマークが消えかかっている、車の運転手が横断歩道に気づきにくい	横断歩道・◇マークの引き直し	富山県警

・横断歩道が白とオレンジ色の縞々になり、目立つようになったことで、自動車の運転手が遠くからも横断歩道があることを認識しやすくなった。

・横断歩道のオレンジ色の部分を付け足しただけで、横断歩道の白線部分、自動車の停止線、横断歩道近くの◇のマークは、消えかかっているままである。早急に白線の引き直しをお願いしたい。

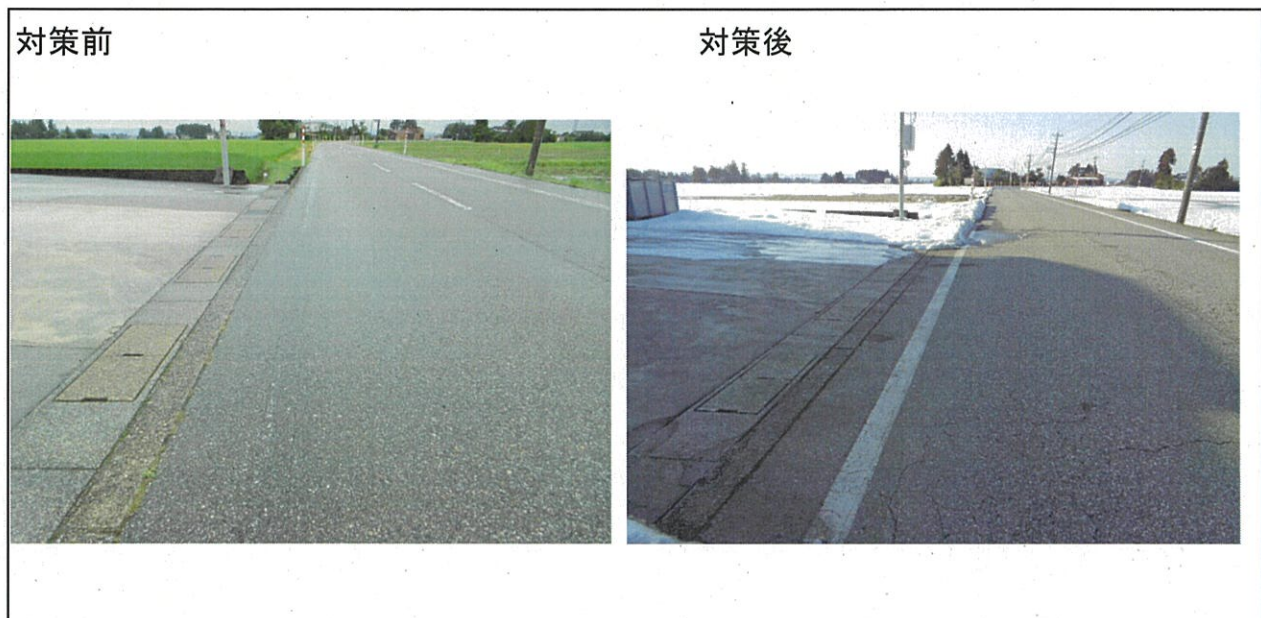
年度－番号	令和6年度－80		
学校 番号	学校名	箇所名	通学路の状況・危険の内容	主な対策内容	事業主体	
49	大庄小学校	善名2丁目7番	白線が消えかかっている。	区画線の引き直し	富山県

<p>◇児童生徒の登下校の様子や保護者、地域の声などから</p> <ul style="list-style-type: none"> <li>・白線が引き直され、見やすくなったため、歩道が歩きやすくなった。</li> </ul>
<p>◇その他(今後の指導の充実やさらなる改善点など)</p> <ul style="list-style-type: none"> <li>・歩道が見やすくなったが広い歩道ではなく、交通量も多いため、児童が通る際は広がらず車に気を付けるよう注意を促したり、見守り活動を充実させたりしていく必要がある。</li> </ul>

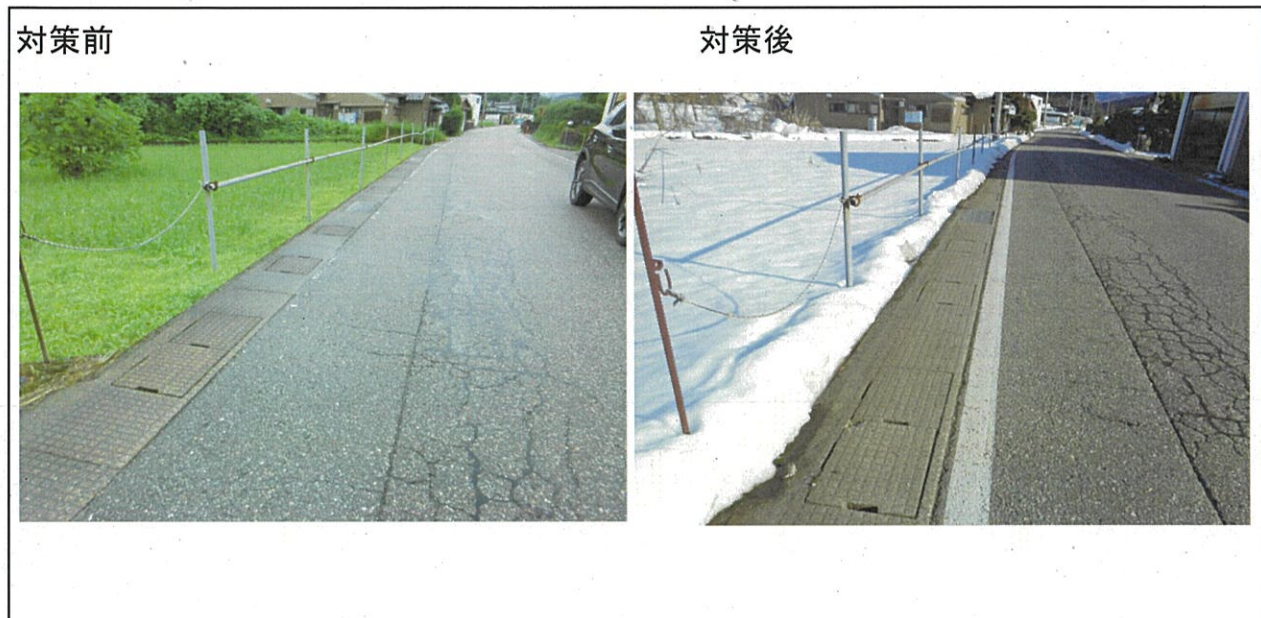
年度－番号	令和6年度－81		
学校番号	学校名	箇所名	通学路の状況・危険の内容	主な対策内容	事業主体	
49	大庄小学校	花崎195番	白線が消えかかっている。	区画線の引き直し	富山県

・以前よりも、歩道が分かりやすくなり、歩きやすくなった。歩道は狭いが、児童は地域の方と一緒に登校しているため、安全に登校することができている。

・児童が通る際は広がらず車に気を付けるよう注意を促したり、見守り活動を充実させたりしていく必要がある。

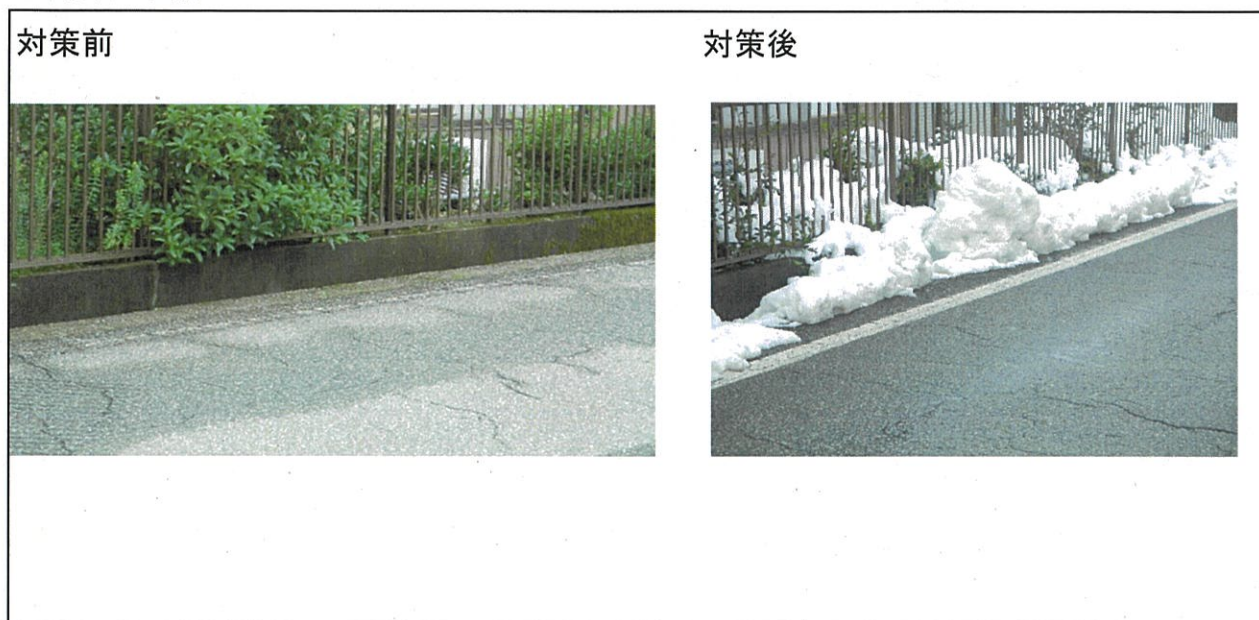
年度－番号	平成6年度－82		
学校番号	学校名	箇所名	通学路の状況・危険の内容	主な対策内容	事業主体	
50	福沢小学校	東福沢(4区)地内	歩道の白線が消えかかっている。	区画線の引き直し	富山県

<p>◇児童生徒の登下校の様子や保護者、地域の声などから</p> <p>・白線(区画線)が引き直されたことで、登下校の際には、車道に出ないように気を付けながら路側帯を歩く子供たちの様子が見られる。また、車からも車道と歩道の境目が見やすくなり、気を付けて通行することができる。</p>
<p>◇その他(今後の指導の充実やさらなる改善点など)</p> <p>・区画線が引き直されたとはいえ、道路自体が狭く、路側帯の幅も狭いため、通行時の安全には十分に注意する必要がある。</p>
