「富山市通学路交通安全プログラム」PDCAシート

年度－番号	令和4年度－8	
学校番号	学校名	箇所名	通学路の状況・危険の内容	主な対策内容	事業主体
4	柳町小学校	北新町一丁目2-20	白線がなく危険。	区画線の設置	富山市

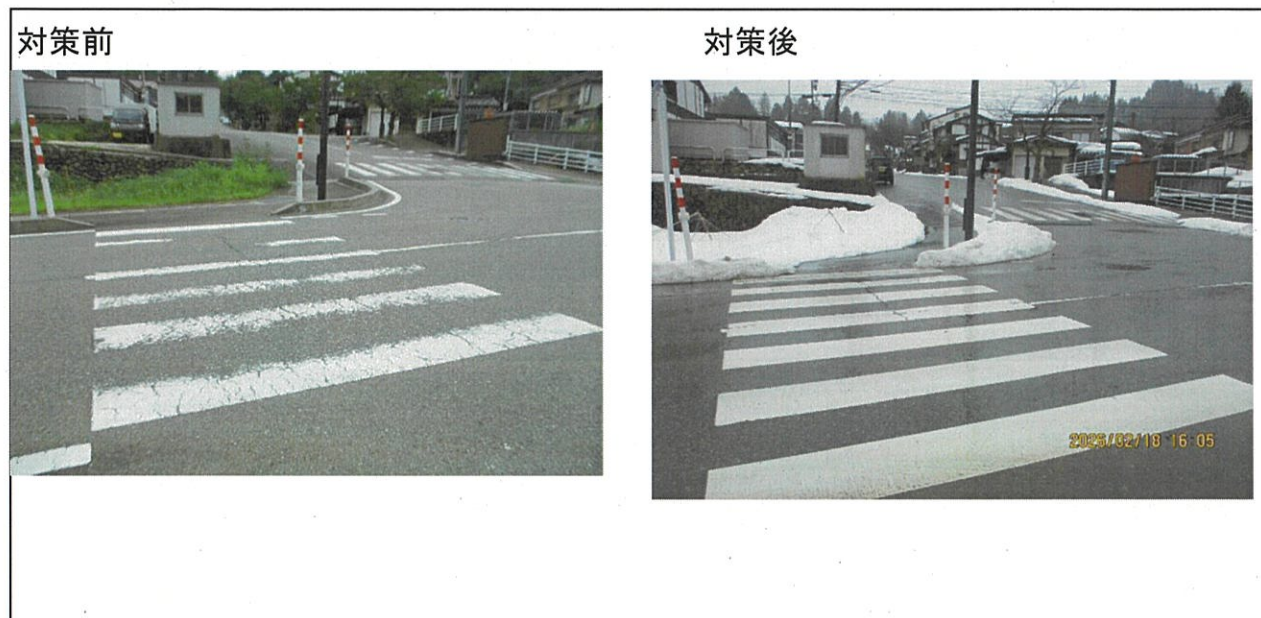
年度－番号	令和6年度－83		
学校番号	学校名	箇所名	通学路の状況・危険の内容	主な対策内容	事業主体	
52	八尾小学校	八尾町鏡町	横断歩道 白線薄れ	横断歩道の塗り直し	富山県警

・白線が見やすくなったことで、横断歩道内を歩行しようとする意識が高まった。

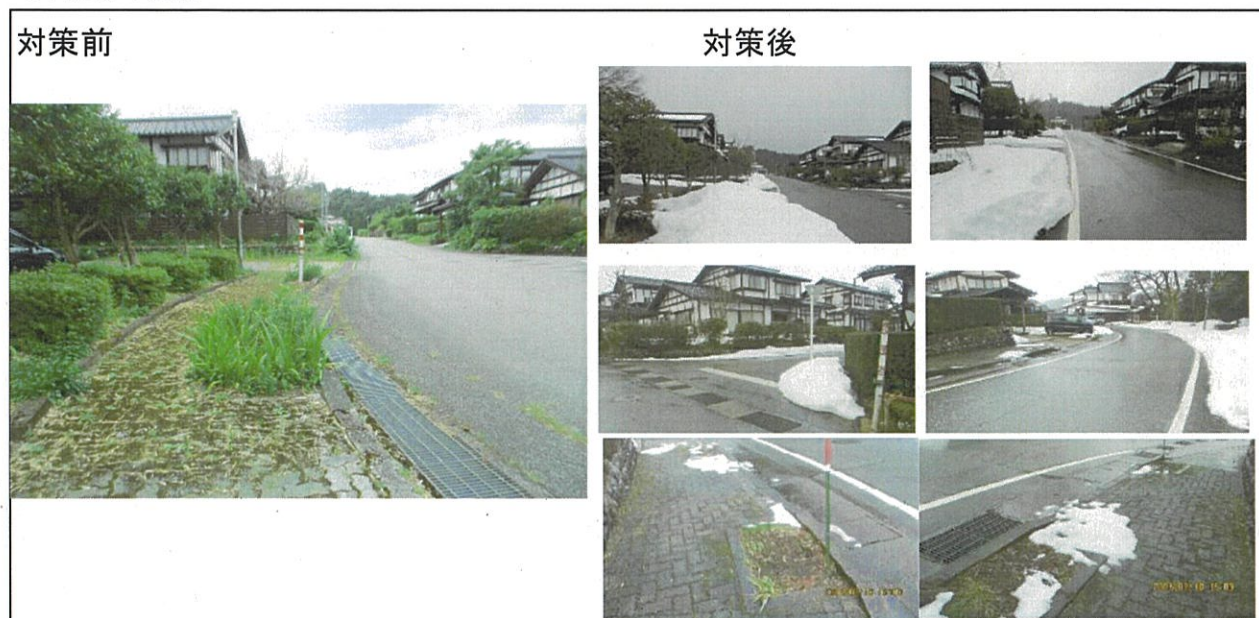
年度－番号	令和6年度－85		
学校番号	学校名	箇所名	通学路の状況・危険の内容	主な対策内容	事業主体	
52	八尾小学校	八尾町福島(福島上野)ウッドタウン八尾上野かざみ台	歩道上に苔 街路樹伐採跡に草 路側帯 白線薄れ	歩道上の苔及び街路樹伐採跡の草の撤去 路側帯白線引き直し	富山市

<p>◇児童生徒の登下校の様子や保護者、地域の声などから</p> <ul style="list-style-type: none"> <li>・白線の引き直しにより、白線内を歩行しようとする姿が見られた。</li> <li>・歩道上の苔及び街路樹伐採跡の草の撤去が実施されていた。(目視できる範囲)</li> </ul>
<p>◇その他(今後の指導の充実やさらなる改善点など)</p> <ul style="list-style-type: none"> <li>・積雪により、「歩道上の苔及び街路樹伐採跡の草の撤去」を確認できない箇所もあった。</li> </ul>

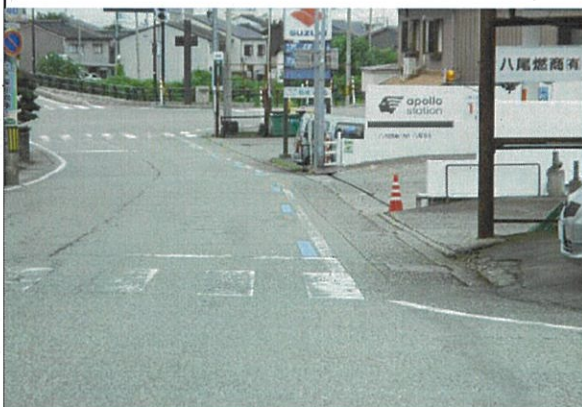
対策前

年度－番号	令和6年度－86		
学校番号	学校名	箇所名	通学路の状況・危険の内容			事業主体
52	八尾小学校	八尾町下新町	路側帯及び車両停止線 白線薄れ	白線引き直し		富山県 富山県警

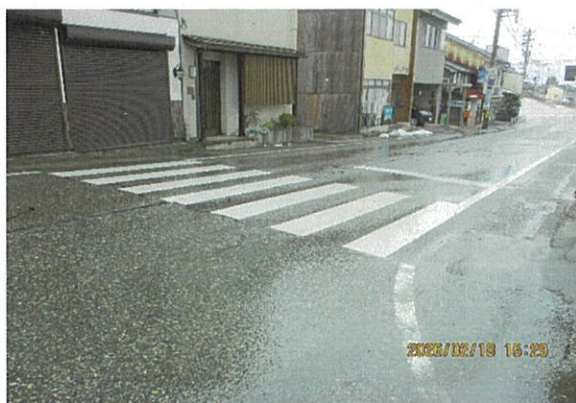
対策後

・白線・横断歩道が目視しやすくなったことで、白線内を歩行しようという意識が高まった。

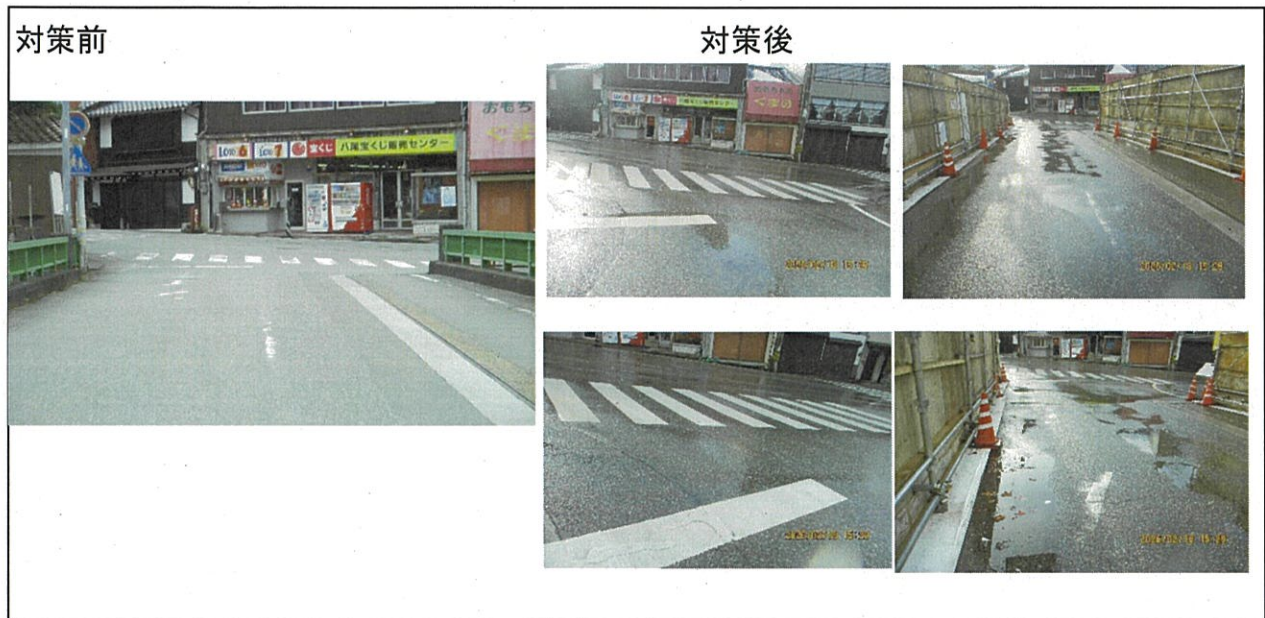
年度－番号	令和6年度－88		
学校番号	学校名	箇所名	通学路の状況・危険の内容	主な対策内容	事業主体	
52	八尾小学校	八尾町下新町	横断歩道及び車両停止線 白線薄れ	白線引き直し	富山県警

◇児童生徒の登下校の様子や保護者、地域の声などから  
 ・停止線等の白線が目視しやすくなったため、ドライバーの一旦停止の意識が高まり、子供が安心して横断できるようになった。

◇その他(今後の指導の充実やさらなる改善点など)  
 ・車両停止の際の「止まれ」の字、センターラインの白線についても改善していただければ、さらに安全性が高まると考える。

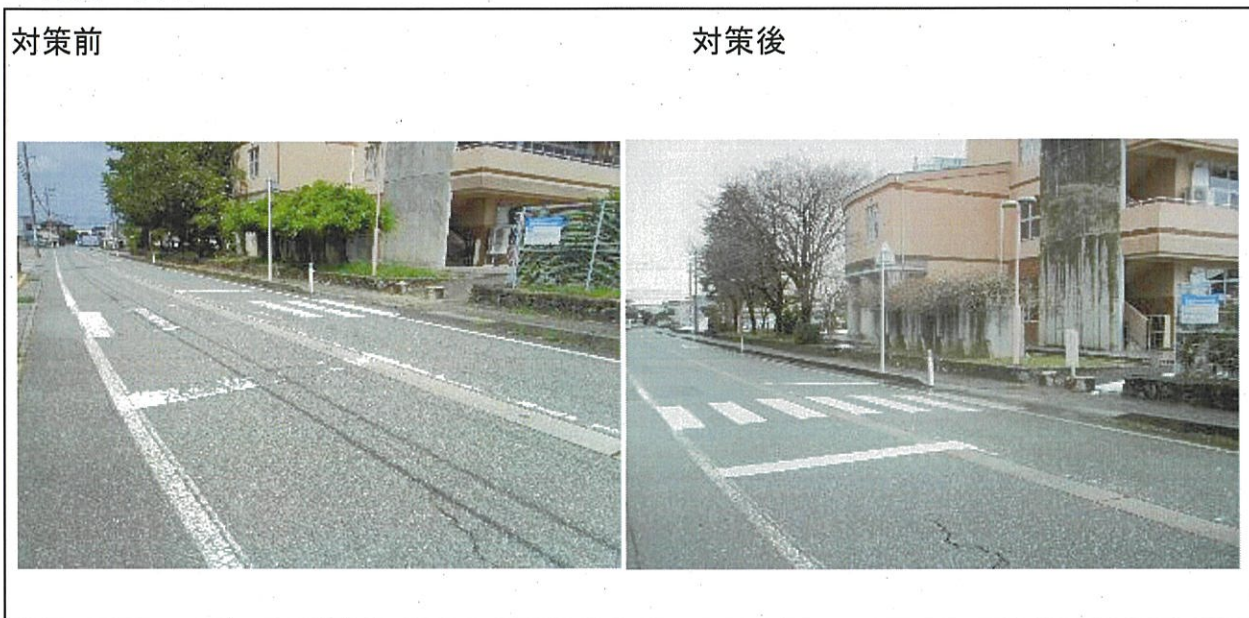
年度－番号	令和6年度－91		
学校番号	学校名	箇所名	通学路の状況・危険の内容	主な対策内容	事業主体	
53	杉原小学校	八尾町黒田3636付近	横断歩道の白線が消えている。	横断歩道、停止線の白線の引き直し	富山県警

◇児童生徒の登下校の様子や保護者、地域の声などから  
 ・横断歩道は見やすくなっているので、登下校の際には子供たちも安全に登下校を行うことができている。停止線も修復されている。

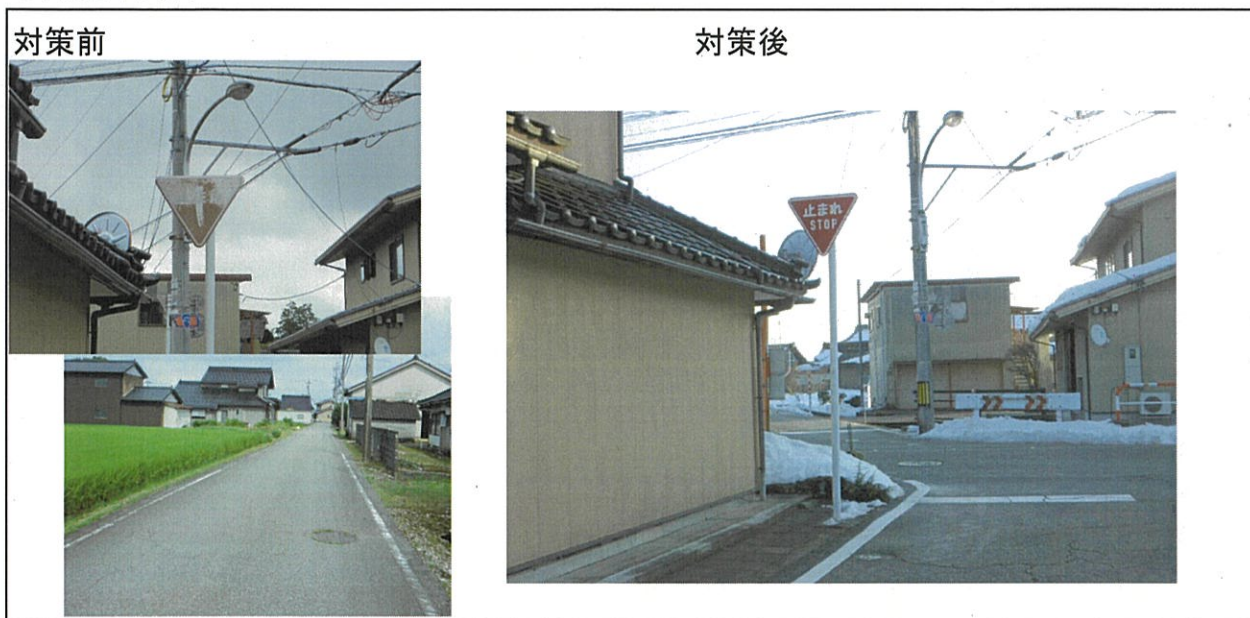
年度－番号	令和6年度－93		
学校番号	学校名	箇所名	通学路の状況・危険の内容	主な対策内容	事業主体	
54	保内小学校	富山市八尾町館付近	標識や白線が消えかけて見えにくいいため、危険。	白線の引き直し	富山市

- ・白線が見やすくなったことにより、登下校の際に一人で歩きやすくなった。
- ・止まれ標識も見やすくなったことにより、通行する車の注意喚起につながっている。

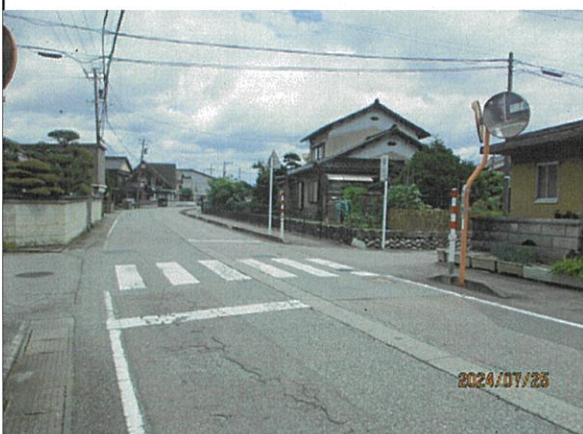
対策前

年度－番号	令和6年度－96		
学校番号	学校名	箇所名	通学路の状況・危険の内容	主な対策内容	事業主体	
55	速星小学校	婦中町麦島38	登校時間は交通社量が多く止まらない車両が多い。	カラー舗装	富山県警

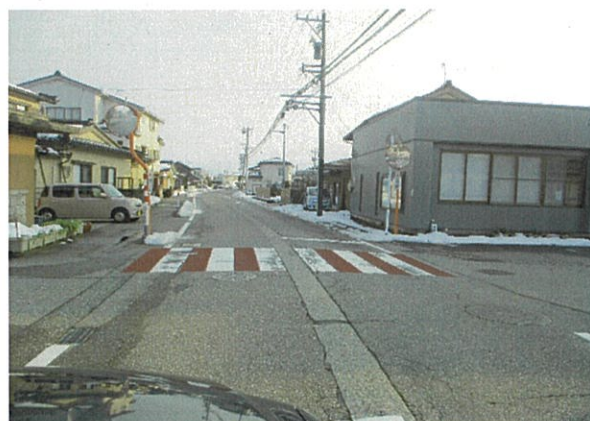
対策後

- ・カラー舗装されたことで横断歩道を認識しやすくなり、一時停止する車が増えてきた。
- ・車が停止してくれることで子供たちは安心して通行している。

- ・「必ず車の方が止まってくれる」と油断しないよう、引き続き指導や見守りを適宜行っていく。

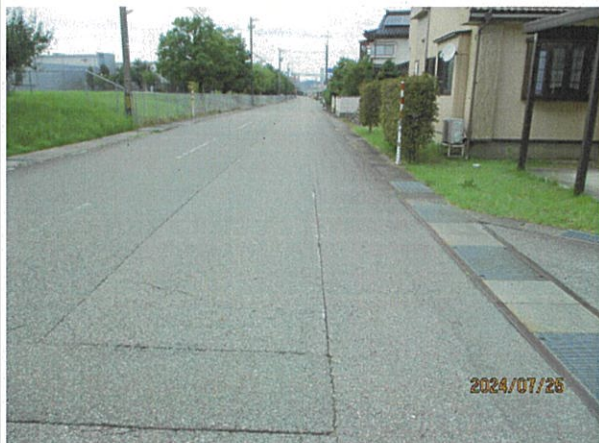
対策前

年度－番号	令和6年度－97		
学校番号	学校名	箇所名	通学路の状況・危険の内容	主な対策内容	事業主体	
55	速星小学校	婦中町増田75－80	道路の中央線、車道側側線が消えている。	白線の引き直し	富山市

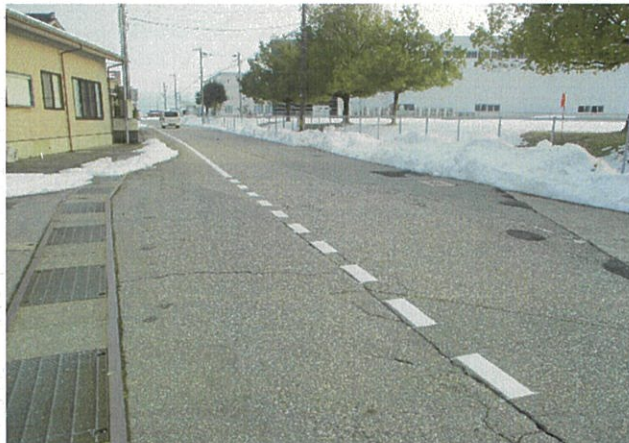
対策後

- ・車道外側線が引き直され、歩道と車道の区別がはっきりとした。
- ・子供たちは安心して通行することができている。

- ・横に広がって歩かないこと、狭い歩道では一列になって通行することを今後も指導していく。

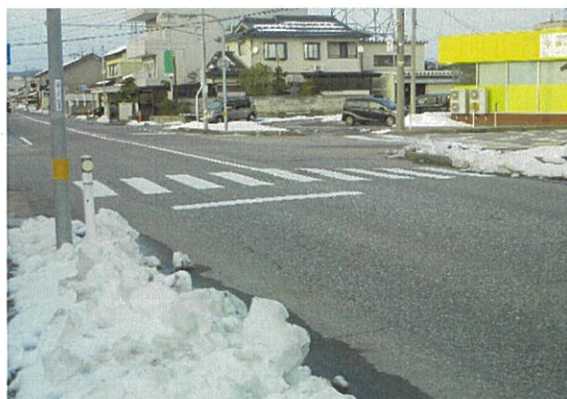
対策後

年度－番号	令和6年度－99		
学校番号	学校名	箇所名	通学路の状況・危険の内容	主な対策内容	事業主体	
55	速星小学校	婦中町速星992-1	横断歩道、停止線がうすい。	横断歩道、停止線の引き直し	富山県警

- ・停止線と横断歩道がはっきりと見えるようになった。
- ・横断歩道を渡る子供が安心して通行できている。

- ・車が止まってくれれば過信して急に飛び出さないこと、右左をよく見てわたることを引き続き指導する。
- ・手を挙げて存在を示して横断歩道を渡るように指導する。

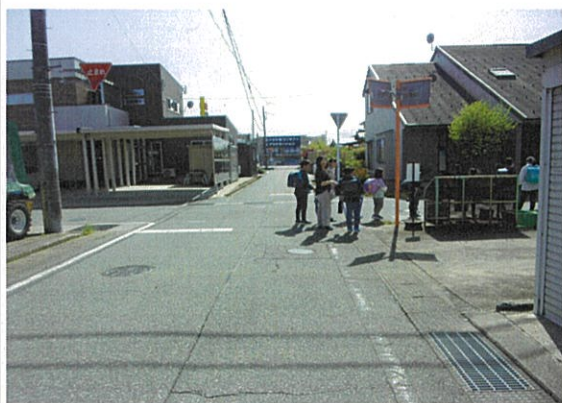
対策前

年度－番号	令和6年度－101	
学校番号	学校名	箇所名	通学路の状況・危険の内容	主な対策内容	事業主体
56	鵜坂小学校	婦中町宮ヶ島 342-3	白線が消えかかっている。	白線の引き直し。	富山市

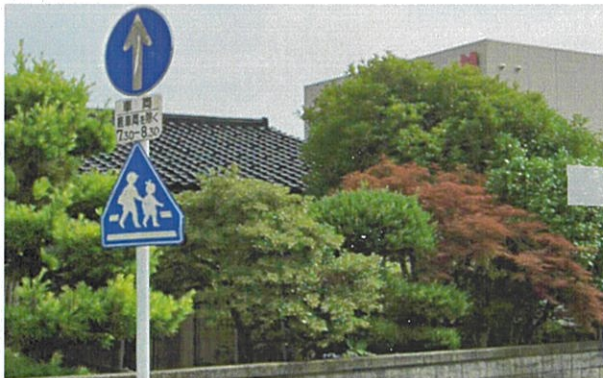
対策前

年度－番号	令和5年度－123		
学校番号	学校名	箇所名	通学路の状況・危険の内容	主な対策内容	事業主体	
56	鵜坂小学校	婦中町分田68－1	車両通行止めの時間帯(7:30～8:30)より前(7:10～7:30)に児童が通行するので危険	規制時間の変更	富山県警

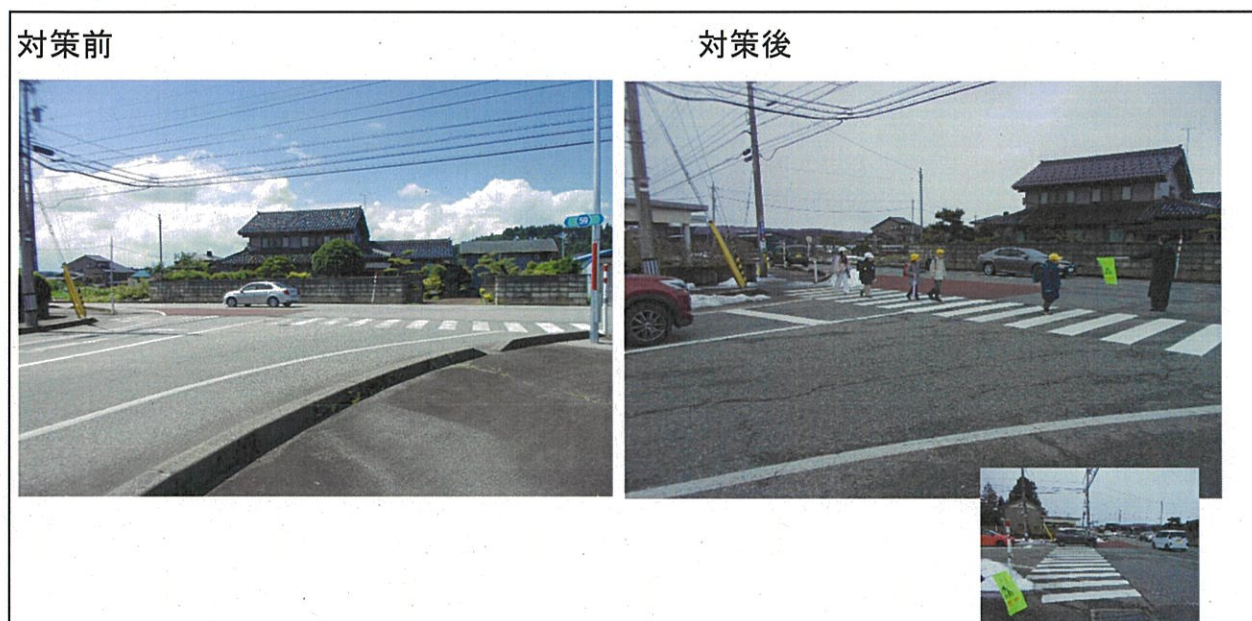
年度－番号	令和6年度－104		
学校番号	学校名	箇所名	通学路の状況・危険の内容	主な対策内容	事業主体	
57	朝日小学校	婦中町下条地内	交通量が多いT字路を約10m横断しなければいけない。東側から左側が見えないため、横断歩道上に車が出てくる。	横断歩道、停止線の引き直し	富山県警

・横断歩道や停止線は、引き直されて線が分かりやすくなった。しかし、車が大変多く、写真手前から来る車からは、左側から来る車が見えない。そのため、子供たちが歩く横断歩道上まで車が出て、左右を行き来する車を確認するしかない。横断歩道上に車が止まる時間が長くなると、車の間を通ろうとする子供もいて危険である。

・今も危険な状態は変わらない。児童が手や安全旗を挙げて横断するしかない。時々立ってくださる交通指導員さんや見守り隊の方が見てくださると、運転する人が、児童が通ることを気付きやすく、気を配ってもらいやすい。信号が付くことが一番望ましい。

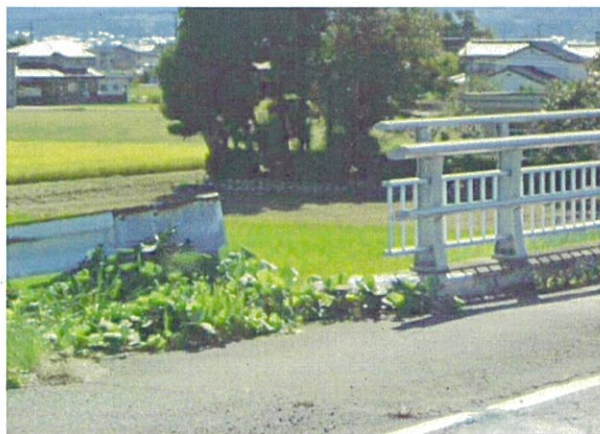
## 対策前

年度－番号	令和6年度－106		
学校番号	学校名	箇所名	通学路の状況・危険の内容	主な対策内容	事業主体	
58	宮野小学校	婦中町広田	牛ヶ首用水路の側まで子供が降りていけるので危険	チェーン等の設置による進入防止	富山市

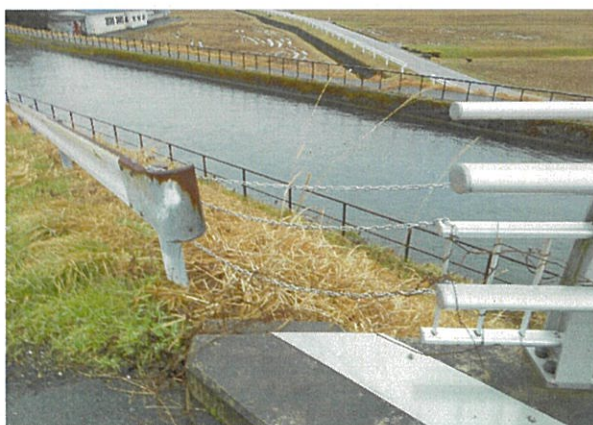
## 対策後

・チェーンにより進入禁止が明確になったので、児童の進入防止に効果がある。

・生活指導と下校指導において、河川や側溝等の危険箇所に近づかない等の安全指導を徹底していく。

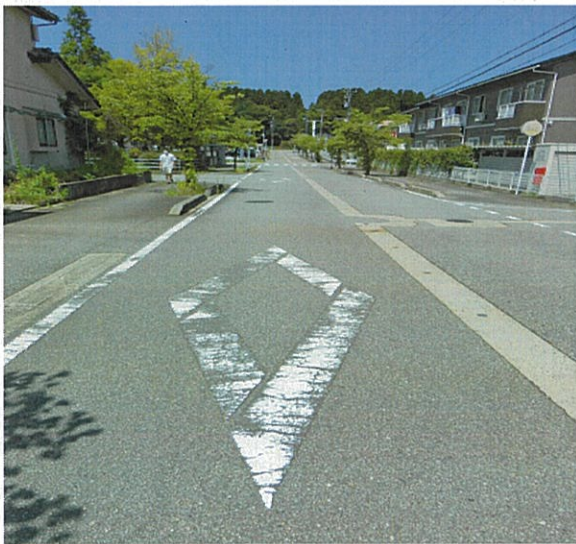
対策前

年度－番号	令和4年度－104		
学校番号	学校名	箇所名	通学路の状況・危険の内容	主な対策内容	事業主体	
59	古里小学校	婦中町 ひまわり台	ダイヤモンドマークが消えかかっている。	白線の引き直し	富山県警

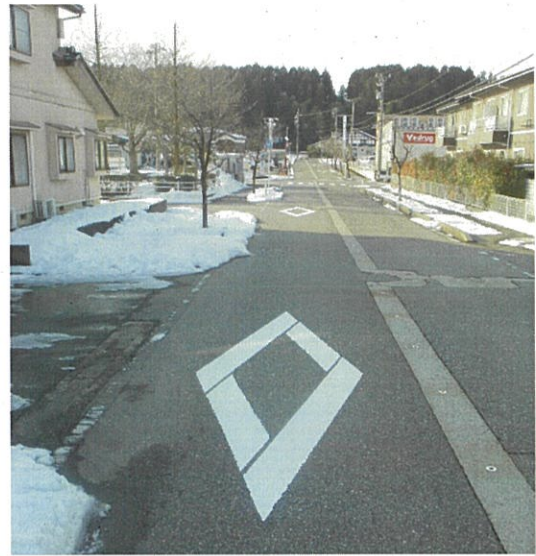
対策後

- ・児童は登下校で歩道を歩いており、対策の前後で様子の大きな変化は見られない。
- ・車の運転手からはマークがはっきり見え、「この先に横断歩道がある」という意識になりやすい。
- ・交通量が多くないため、車がスピードを出しやすい道路であるが、ダイヤモンド辺りから少しずつ速度を落とす車が多くみられるようになった。

- ・児童には、横断時の安全確認を怠らないよう、指導を継続する。
- ・道路沿線の家の前で遊ぶ児童がいるため、不意に車道に飛び出すことのないよう、指導を継続する。

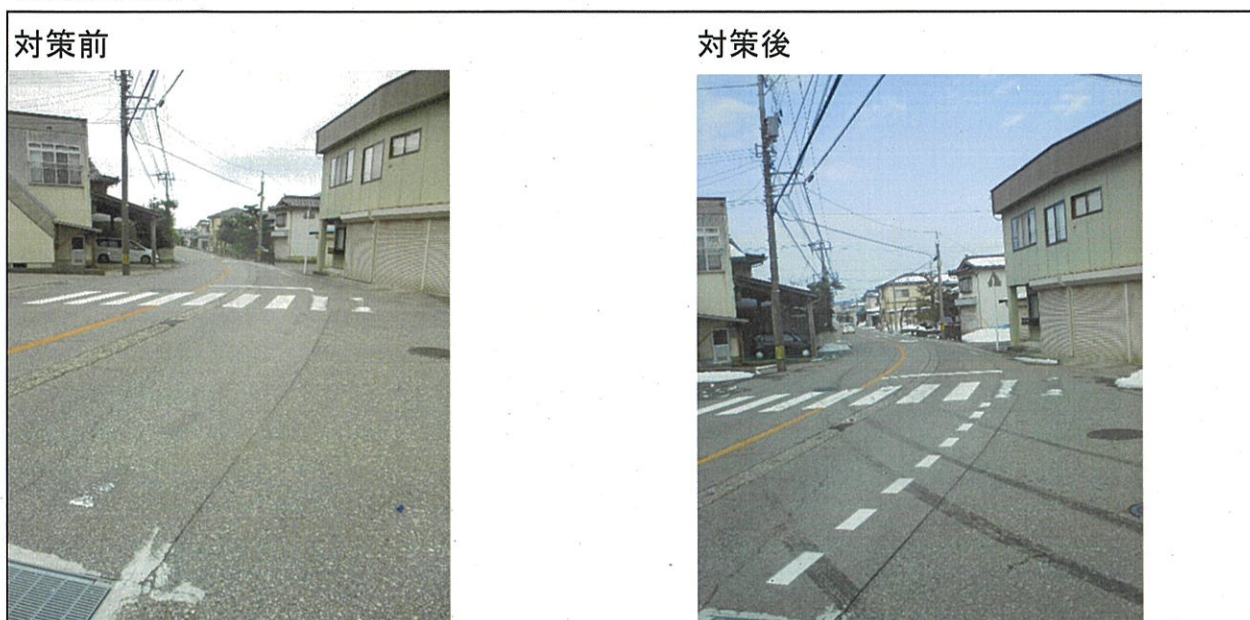
年度－番号	令和6年度－108		
学校番号	学校名	箇所名	通学路の状況・危険の内容	主な対策内容	事業主体	
59	古里小学校	婦中町長沢 3952付近	白線が消えて途切れている。	白線の引き直し	富山市

- ・児童は白線(破線)に近づかないように歩いている。白線を越えて横に広がることはない。
- ・白線を越えて進む際に、減速する車も見られるようになった。

- ・児童には、後方から近づいてくる車に気を付けるよう、指導を継続する。

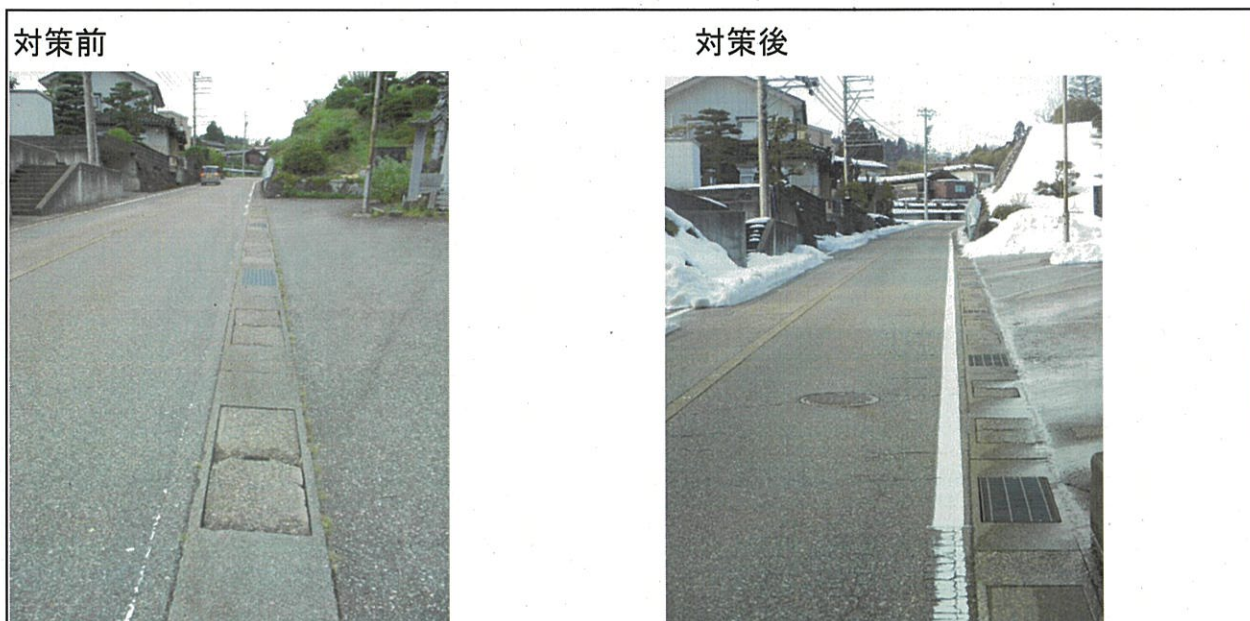
年度－番号	令和6年度－110		
学校 番号	学校名	箇所名	通学路の状況・危険の内容	主な対策内容	事業主体	
59	古里小学校	婦中町長沢 6121	白線が消えて途切れている。	白線の引き直し	富山市

・児童が写真の左側から右側(白線側)に横断するときは白線の内側まで素早く移動している。また、右側から左側へ横断するときは、白線の内側で左右の安全を確認している。

・児童には、横断時の安全確認を怠らないよう、指導を継続する。

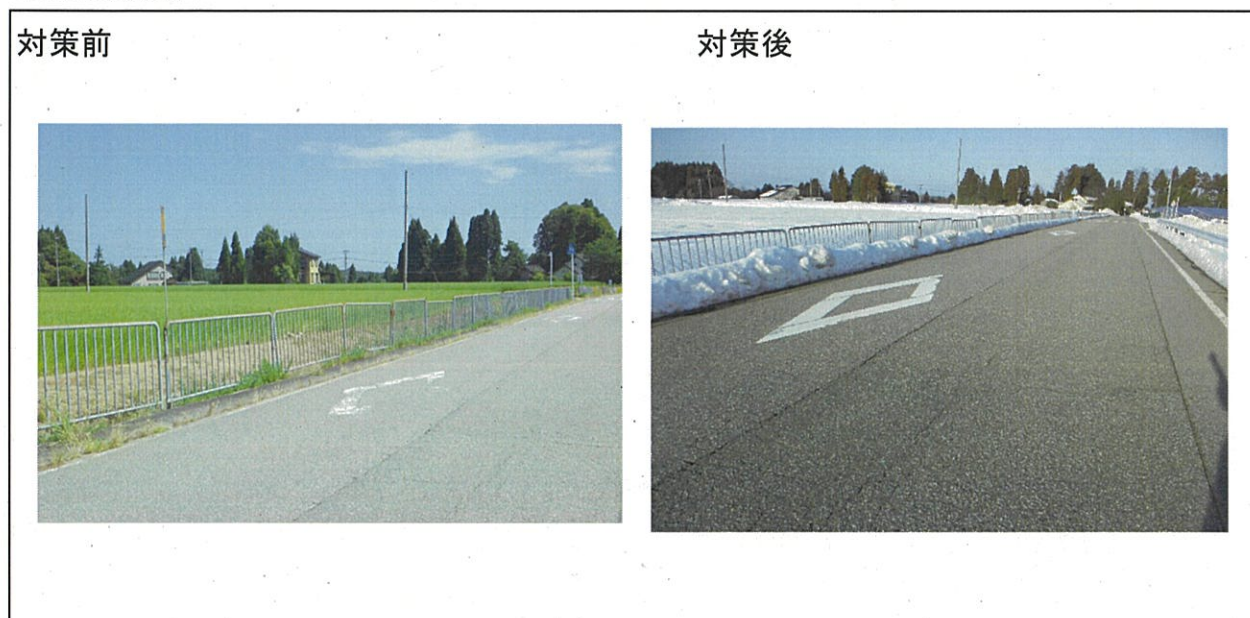
年度－番号	令和5年度－134		
学校番号	学校名	箇所名	通学路の状況・危険の内容	主な対策内容	事業主体	
60	音川小学校	婦中町外輪野9339	横断歩道を知らせるダイヤモンドマークが薄い。	線の引き直し	富山県警

◇児童生徒の登下校の様子や保護者、地域の声などから  
・ダイヤモンドマークがはっきりとしたことにより、横断歩道の場所が明確になった。
