## 「富山市通学路交通安全プログラム」PDCAシート

| | | | 年度一番号 | 令和5年度ー2 | |
| 学校番号 | 学校名 | 箇所名 | 通学路の状況・危険の内容 | 主な対策内容 | 事業主体 |

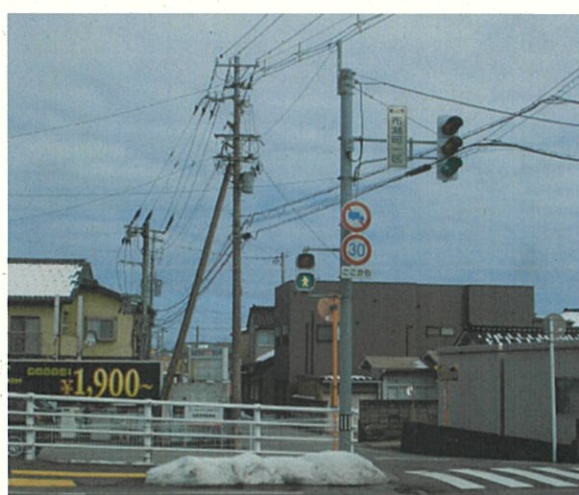
対策後

| | | | 年度一番号 | 令和5年度ー2 | |
|---|---|---|---|---|---|
| 2 | 西田地方小学校 | 富山市布瀬町1区 | 指定時間通行規制を無視し、通学時間帯に抜け道として利用する車が多い。道路幅も狭く危険 | 速度規制標識の設置 | 富山県警 |

◇児童生徒の登下校の様子や保護者、地域の声などから  
速度規制の標識が設置されたことで、走行する車の減速が期待でき、歩行者の危険が低下することにつながった。

◇その他(今後の指導の充実やさらなる改善点など)  
交差点入口にも指定時間帯通行制限の標識が設置されるとよい。

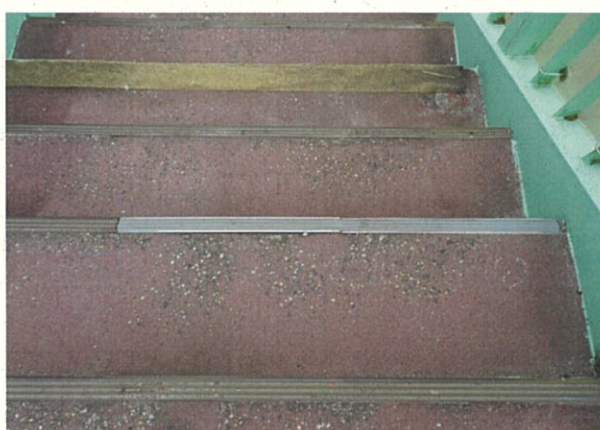
対策後

| | | | 年度一番号 | 令和5年度－4 | |
|---|---|---|---|---|---|
| 4 | 柳町小学校 | 稲荷元町一丁目<br>2 | 陸橋の階段にある滑り止<br>めが劣化して危険。 | 滑り止めの修繕 | 富山県 |

- ・滑り止めが改修されたことで、歩きやすくなり、安全に階段を歩行できるようになった。

- ・登下校の安全指導を継続する。
- ・さらなる破損が見受けられた場合は、県に報告し、改善を要望したい。

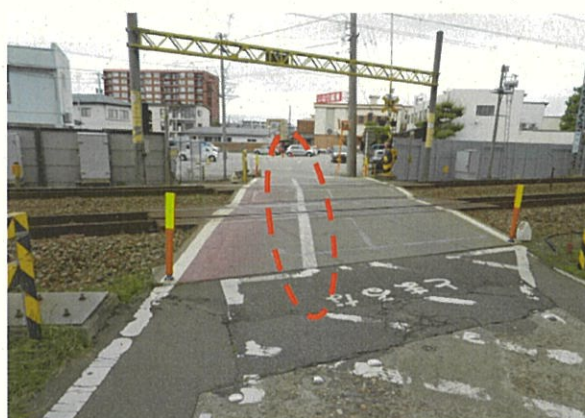
対策後

| | | | 年度一番号 | 令和5年度－5 | |
|---|---|---|---|---|---|
| 4 | 柳町小学校 | 稲荷園町1 | 白線が消えていて危険 | 白線の引き直し | 富山市<br>富山県警 |

・白線を引き直すことで歩道の位置が明確になり、より安全になった。

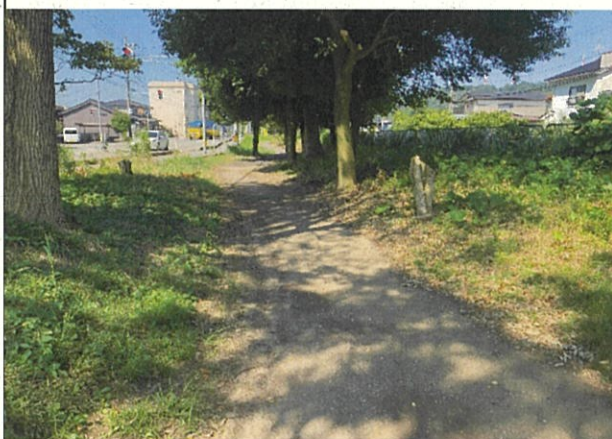
対策前

| 学校<br>番号 | 学校名 | 箇所名 | 令和5年度－8 | 令和5年度－8 | 事業主体 |
|---|---|---|---|---|---|
| 6 | 五福小学校 | 寺町498 | 木の枝が折れており、落下の危険がある。 | 支障枝剪定 | 富山市 |

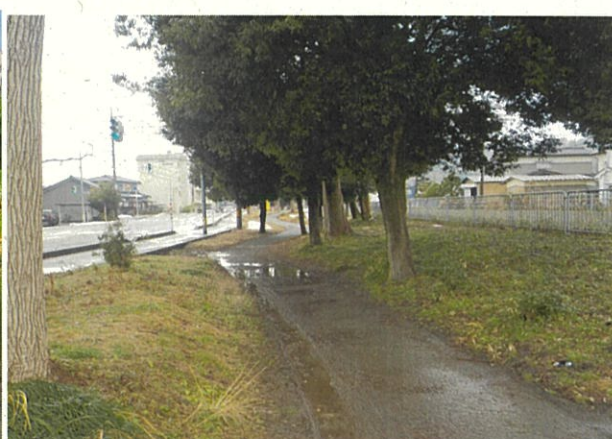
対策後

木の枝が折れており、近くを通ると落ちてくる恐れを感じていたが、剪定した結果、安心して通ることができるようになった。

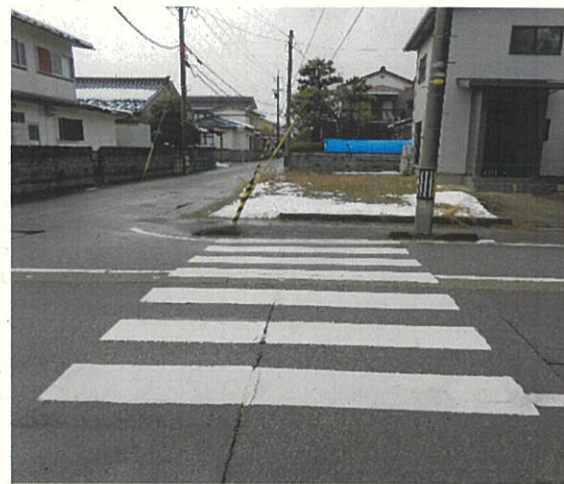
対策後

| | | | 年度－番号 | 令和5年度－25 | |
|---|---|---|---|---|---|
| 15 | 浜黒崎小学校 | 富山市古志町1丁目 | 横断歩道の白線が消えかかっている。 | 白線の引き直し | 富山県警 |

・横断歩道の白線がはっきりしたことで、児童の登下校の安全性が高まった。また、通行する自動車からも認識しやすくなった。

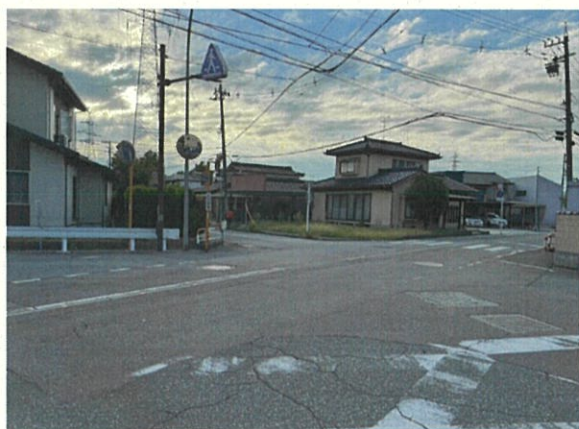
対策前

| | | | 年度一番号 | 令和5年度－26 | |
|---|---|---|---|---|---|
| 17 | 豊田小学校 | 犬島新町2丁目<br>6-21付近 | 車道と歩道との境の白線<br>が消えているところがあり、<br>児童の歩行の際、危険である。 | 区画線（中央線、外側線<br>巻込部、ドットライン）の引<br>き直し | 富山県 |

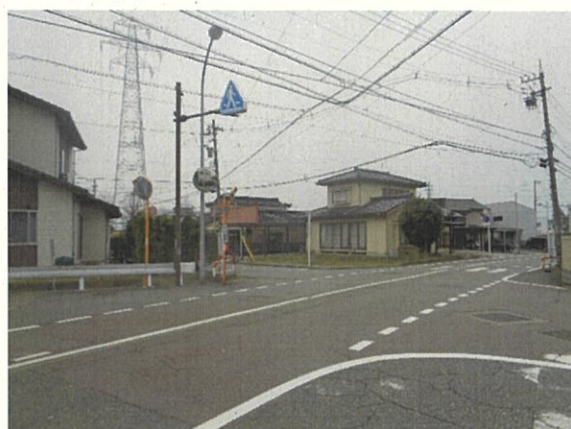
対策後

・白線をはっきりと見えるため、車道と歩道の境が分かりやすくなり、児童が車道を意識して通行しやすくなった。

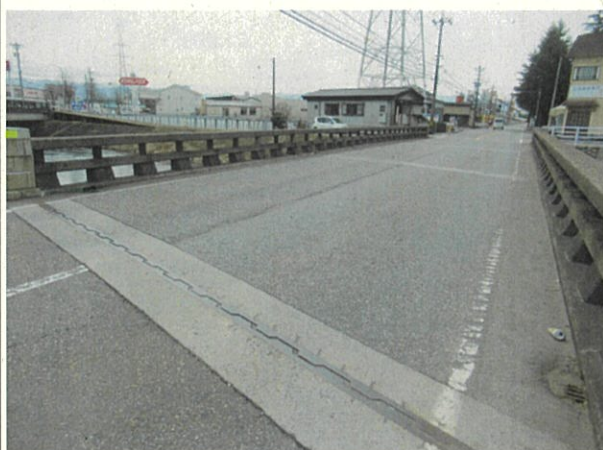
対策前

| | | | 年度一番号 | 平成28年度－68 | |
|---|---|---|---|---|---|
| 22 | 光陽小学校 | 主要地方道<br>富山環状線 | 同心橋が狭く交通量が多いにも関わらず歩道がない。 | 路肩拡幅等による歩行空間整備 | 富山県 |

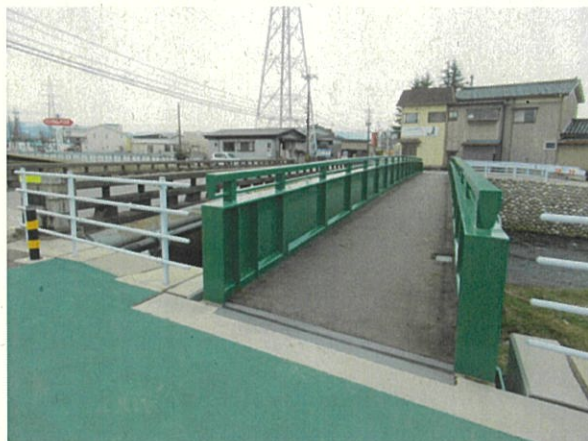
対策後

歩行者専用の歩道を設置することにより、安全に橋を歩行して通過することができるため、交通事故防止に効果があると思われる。

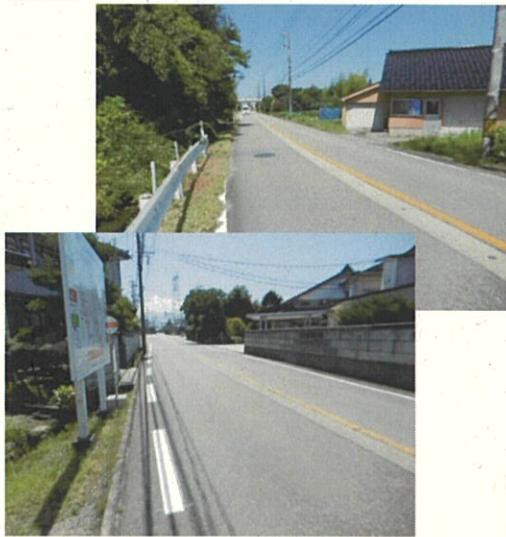
対策前

| | | | 年度－番号 | 令和4年度－41 | |
|---|---|---|---|---|---|
| 24 | 山室中部小学校 | 流杉520付近 | 歩道が草木に浸食されている。白線が消えている。 | 路肩舗装、区画線引き直し | 富山県 |

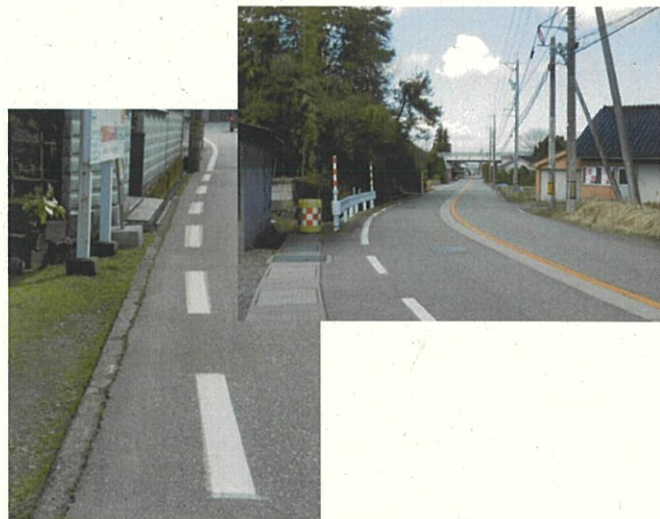
対策後

- ・白線が再度引き直しをされたことで、より鮮明に見えるようになり、安全に登校できるようになった。
- ・草木が飛び出ている部分を取り除いてもらったことにより、車も車線をはみ出すことなく通るため子供たちの通りやすくなった。

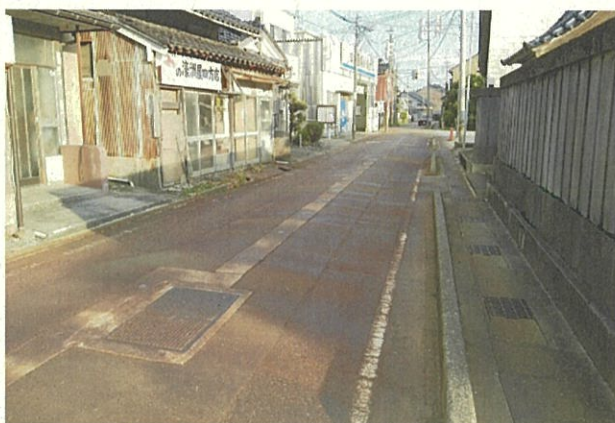
対策前

| | | | 年度一番号 | R4年度－48 | |
|---|---|---|---|---|---|
| 31 | 四方小学校 | 四方南町<br>市道四方15号線 | 車道と歩道の間の白線が消えかかっている | 白線の引き直し | 富山市 |

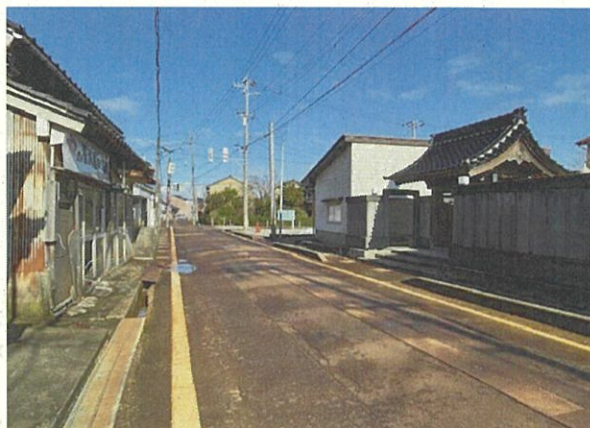
対策後

白線があることで、子供たちの歩道確保と通行車の注意喚起につながり、より安全に登校できるようになった。

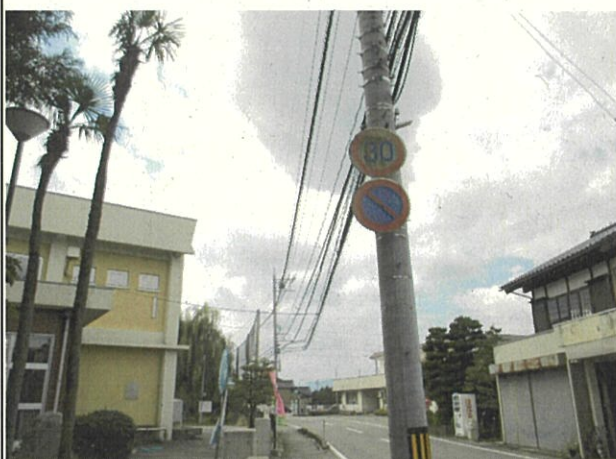
対策前

| | | | 年度一番号 | 令和4年度－63 | |
|---|---|---|---|---|---|
| 39 | 古沢小学校 | 古沢501番地 | 朝の交通量が多く、制限速度以上のスピードを出す車が多い。30kmの標識が黒くなっていて見にくい。 | 速度標識を見やすくする。 | 富山県警 |

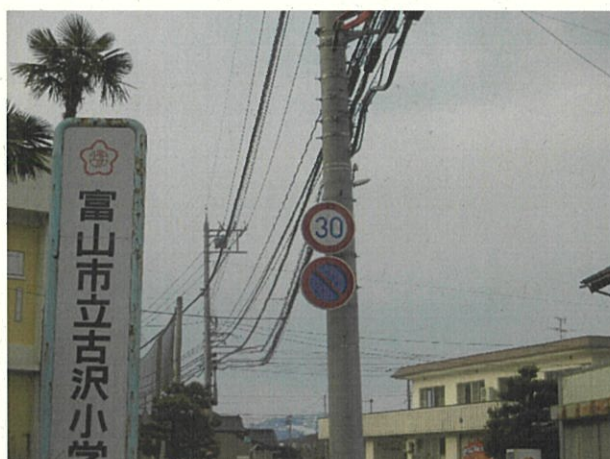
対策後

◇児童生徒の登下校の様子や保護者、地域の声などから  
標識が見やすくなったので、制限速度を超えて走行する車への抑制になっていると思われる。

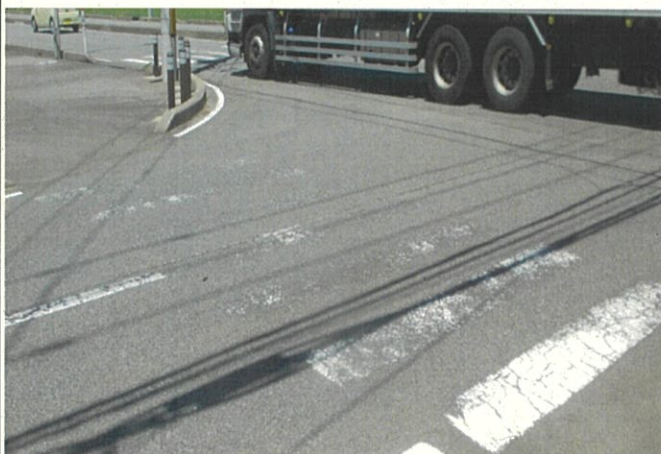
対策前

| | | | 年度－番号 | 令和5年度－71 | |
|---|---|---|---|---|---|
| 39 | 古沢小学校 | 富山市古沢487 | 横断歩道の白線が消えている | 白線の引き直し | 富山県警 |

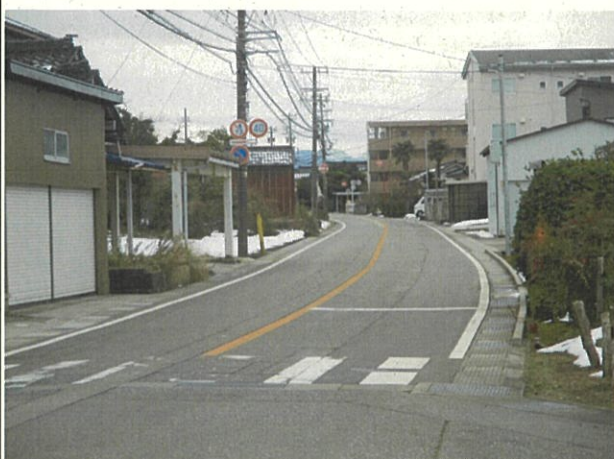
対策前

| | | | 年度－番号 | 令和5年度－72 | |
|---|---|---|---|---|---|
| 39 | 古沢小学校 | 富山市境野新24<br>7 | 横断歩道の白線が消えて<br>いる | 白線の引き直し | 富山県警 |

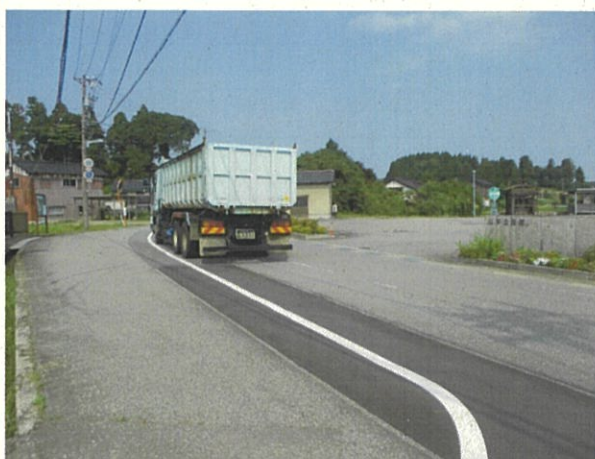
対策前

| | | | 年度－番号 | 令和4年度－66 | |
|---|---|---|---|---|---|
| 40 | 池多小学校 | 山本2058番地 | トラックの往来が多く、下りのカーブのため危険である。 | 外側線に沿ってデリネーターを設置 | 富山県 |

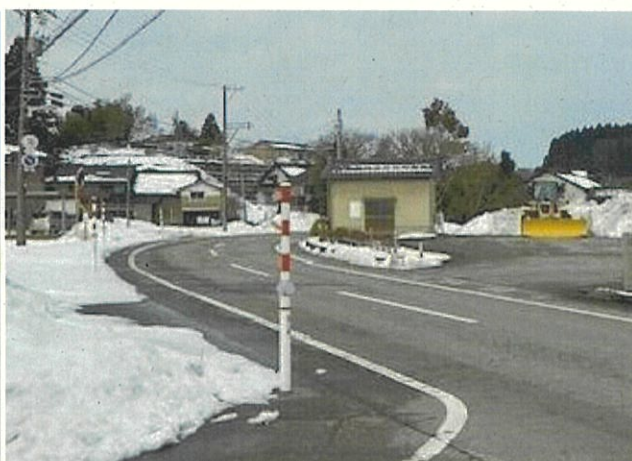
対策後

◇児童生徒の登下校の様子や保護者、地域の声などから  
歩道にトラックが進入できない状態になっており、歩行区域が確保された。

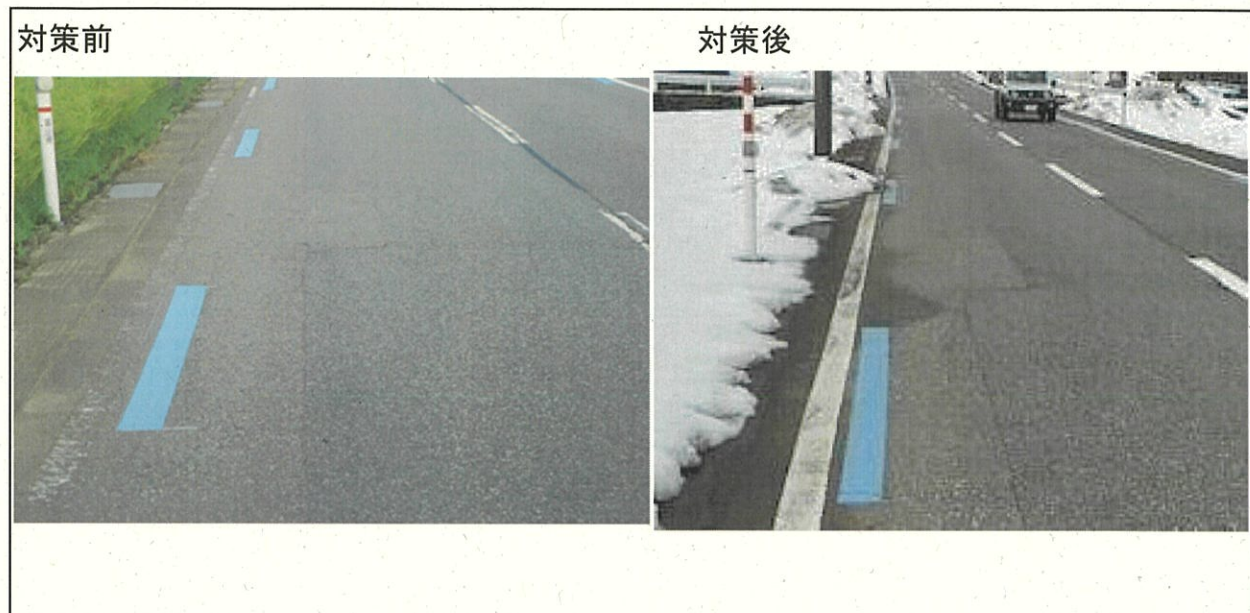
| | | | 年度－番号 | 令和5年度－73 | |
|---|---|---|---|---|---|
| 40 | 池多小学校 | 富山市池多 付近 | 白線が消えている | 区画線(外側線)の引き直し | 富山県 |

車道外側線がはっきりと分かりやすくなった。運転者にとっても見やすくなり、安全に児童が歩行することができるようになった。

現在も歩道の新設を要望中である。路側帯が狭く、通行車両が歩行者のすぐ側を通るため危険である。また、積雪時は、路側帯が雪で埋まり、歩行者は車道を歩行することになり危険である。

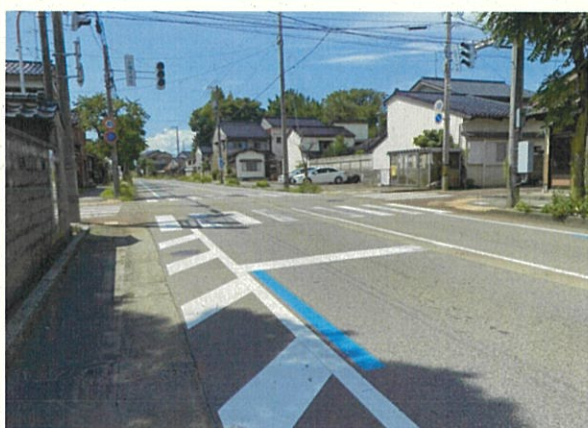
対策前

| | | | 年度一番号 | 令和4年度ー68 | |
|---|---|---|---|---|---|
| 41 | 水橋中部小学校 | 水橋町644 | 道幅が狭く、信号を待つ場所も狭い。 | 待機場所の確保 | 富山県 |

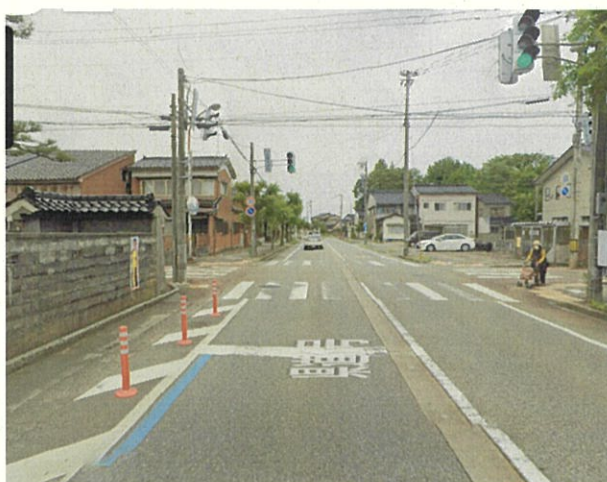
対策後

ポールが立てられたことで、車からの視認性が高まった。それにより、信号待ちをする場所の安全性が高まったと考えられる。

横断歩道の線の色を濃くする。ポールを増やす。

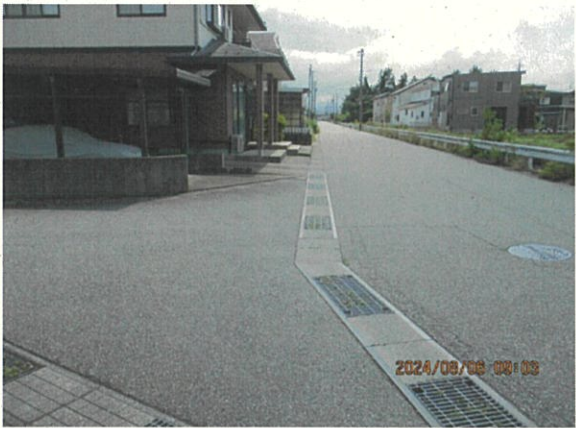
対策前

| | | | 年度－番号 | 令和5年度－143 | |
|---|---|---|---|---|---|
| 42 | 水橋西部小学校 | 富山市水橋花の井町から水草美容室までの市道市道水橋畠等5号線 | 路側帯が狭く、白線がほとんど消えている。 | 区画線引き直し | 富山市 |

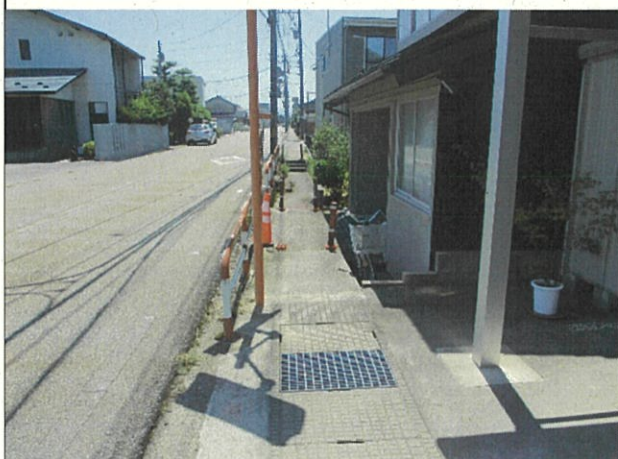
対策前

| | | | 年度一番号 | 令和5年度－145 | |
|---|---|---|---|---|---|
| 42 | 水橋西部小学校 | 富山市水橋大正町そろばん教室<br>付近交差点近く | 歩道に段差があり、階段が二方向から出ていて歩きやすい。 | 歩道段差解消 | 富山県 |

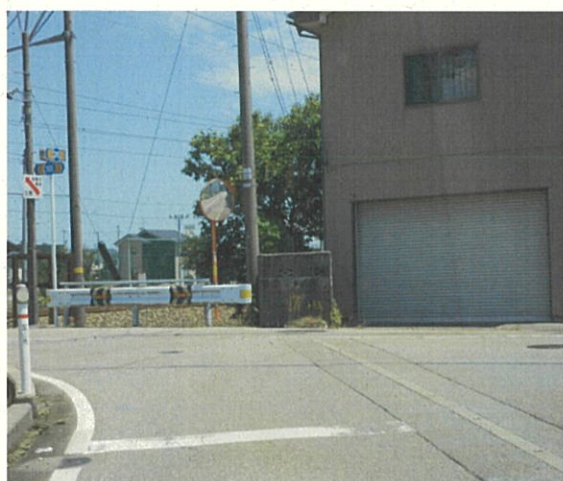
対策前

| | | | 年度－番号 | 令和5年度－83 | |
|---|---|---|---|---|---|
| 44 | 三成小学校 | 富山市水橋伊勢<br>領 踏み切り南側<br>道路 | 自転車通学生が、県道161号<br>線から県道379号線に入る際、<br>路側帯が狭く、踏切付近である<br>ため混雑しているため危険であ<br>る。 | 路面標示(交差点ドットラ<br>イン)の設置 | 富山県 |

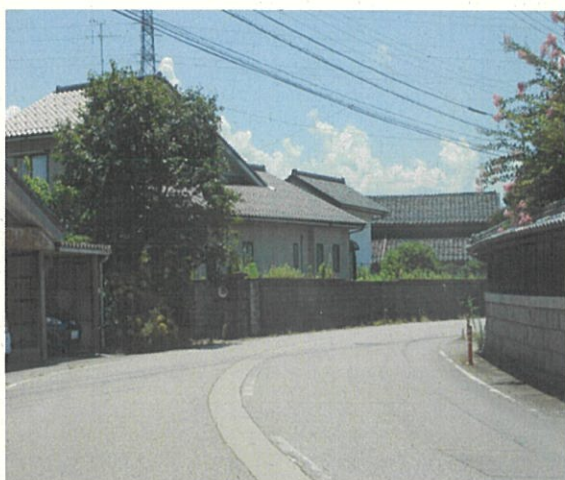
対策前

| | | | 年度一番号 | 令和5年度ー85 | |
|---|---|---|---|---|---|
| 44 | 三成小学校 | 一般県道 岩峯<br>寺大石原水橋線 | カーブが多く路側帯が狭い。開<br>校に伴い、徒歩自転車通学生<br>の増加が見込まれ危険である。 | 路面標示(ドットライン)の<br>設置 | 富山県 |

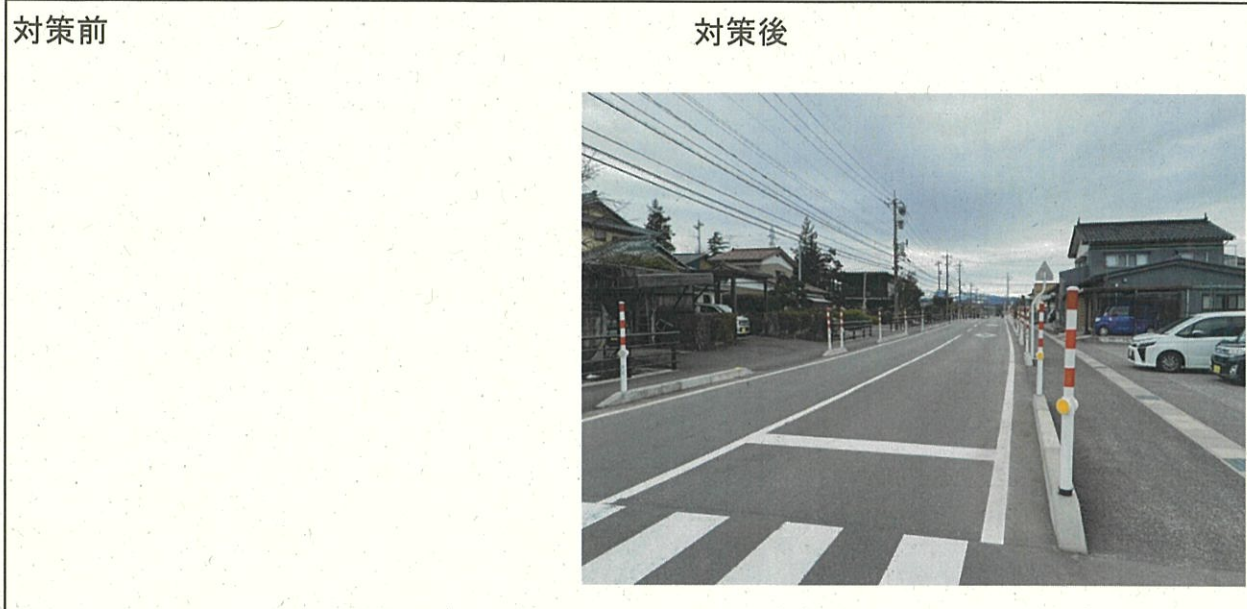
| | | | 年度－番号 | 平成30年度－80 | |
|---|---|---|---|---|---|
| 45 | 大沢野小学校 | 一般県道<br>大沢野大山線 | 道幅が狭い。車やトラック<br>の通行量が多い。 | 街路事業・整備促進 | 富山県 |

- ・歩道や横断歩道が整えられたことで、歩きやすくなり、登下校が安全にできるようになった。
- ・ブロックやスノーポールが設置されたことにより、車道と歩道がはっきりと分かれたことで、通行する人も車も安心して利用できるようになった。

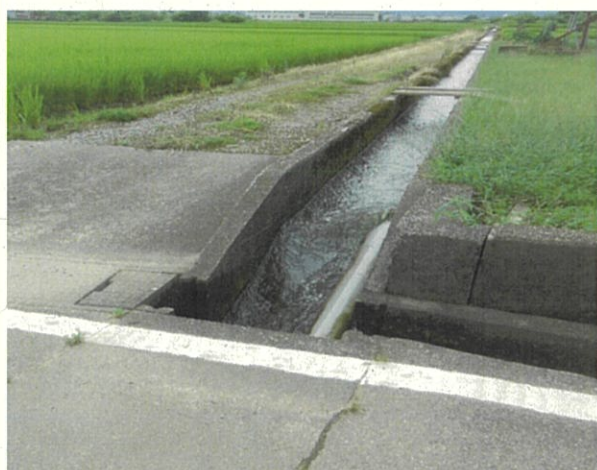
対策前

| 学校<br>番号 | 学校名 | 箇所名 | 年度－番号 | R5年度－92 | 事業主体 |
|---|---|---|---|---|---|
| 46 | 大久保小学校 | 下大久保2987<br>付近 | 用水の流れが急だが、<br>柵がないため危険 | ポールコーン設置による<br>開渠部を明示する。<br>交通安全教育・見守り活<br>動 | 富山市<br>学校<br>地域 |

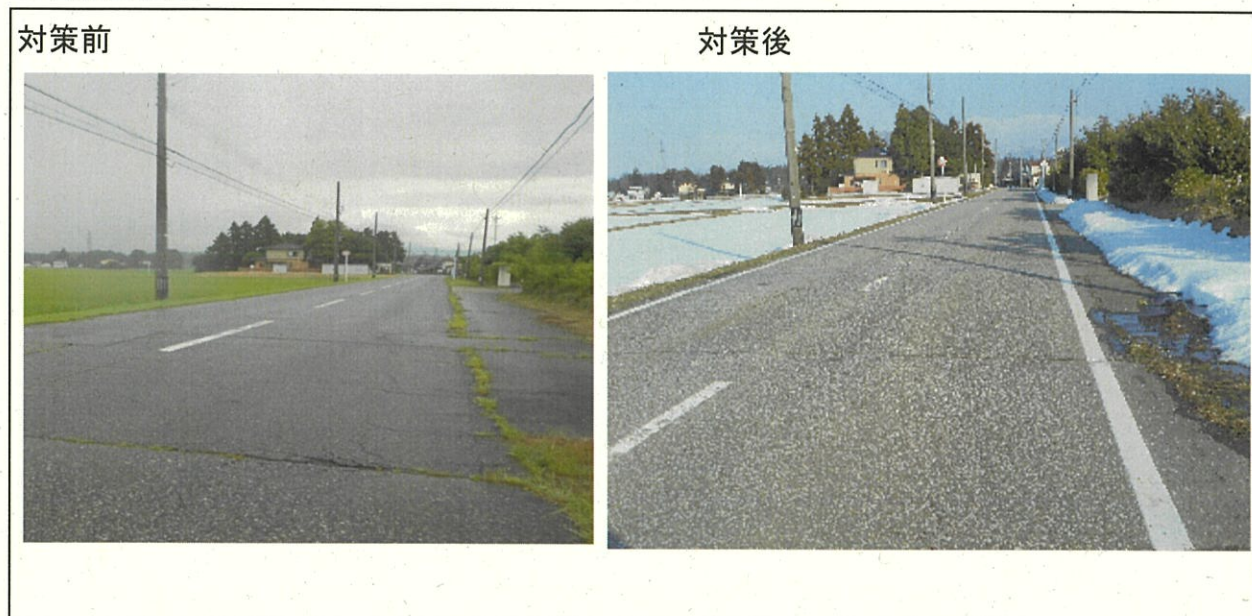
| | | | 年度－番号 | R5年度－96 | |
|---|---|---|---|---|---|
| 46 | 大久保小学校 | 東大久保304 | 歩道の白線がない | 白線の引き直し | 富山市 |

◇児童生徒の登下校の様子や保護者、地域の声などから  
歩行の場所が明確になり、一列になって安全に気を付けながら登校できるようになった。

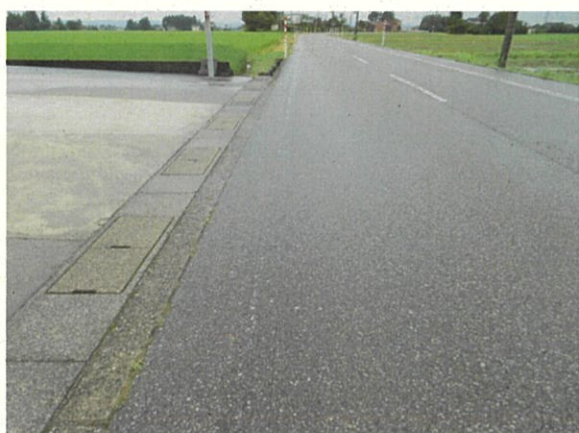
対策前

| | | | 年度一番号 | 令和5年度－102 | |
|---|---|---|---|---|---|
| 49 | 大庄小学校 | 善名2丁目7番 | 白線が消えかかっている | 白線の引き直し | 富山県 |

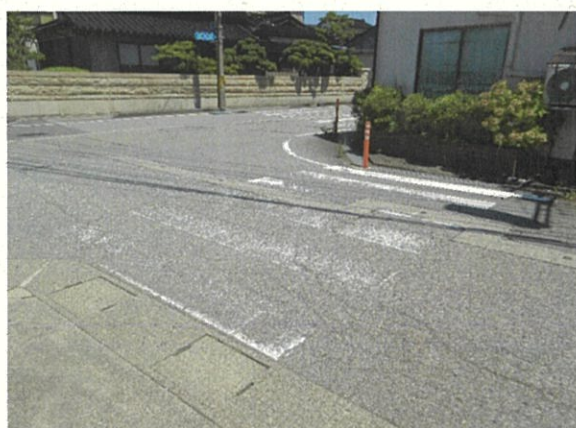
対策前

| | | | 年度－番号 | 令和5年度－104 | |
|---|---|---|---|---|---|
| 49 | 大庄小学校 | 花崎196番 | 横断歩道が消えかかっている | 白線の引き直し | 富山県警 |

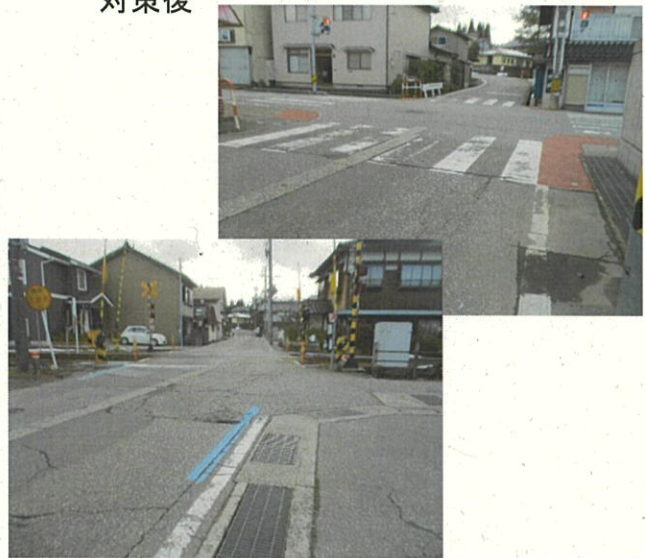
対策後

| | | | 年度－番号 | 令和4年度－84 | |
|---|---|---|---|---|---|
| 52 | 八尾小学校 | 八尾町福島<br>296－4付近 | 道幅が狭く、交通量が多い。 | 交差点部区画線引き直し<br>路肩明色化 | 富山県 |

・福島交差点(右上写真)において、「路肩の明色化はされたが右左折する自動車から歩行者が見えにくく、危険である」という意見が保護者から寄せられたが、大きな要因が交差点角地に立っている建物の塀であり、私有地であるため、対応が困難であり、当該地域を通行する児童に対し、十分に周囲を確認して注意して歩行するように指導している。

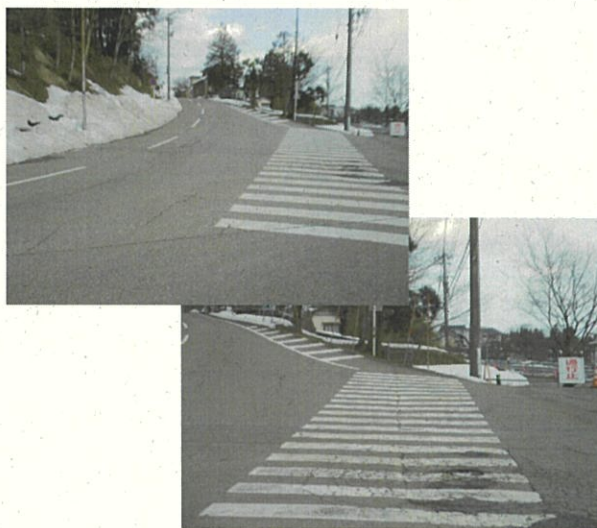
対策後

| | | | 年度－番号 | 令和4年度－85 | |
|---|---|---|---|---|---|
| 52 | 八尾小学校 | 八尾町<br>東町5212－2付<br>近 | 信号機のない坂の交差点<br>で、見通しが悪い。 | 停止線の位置<br>区画線引き直し | 富山県警<br>富山県 |

・横断歩道の白線塗装部分の損傷が早く、令和7年3月7日時点で一部に損傷が見られたため、早目のサイクルで引き直しを依頼したい。

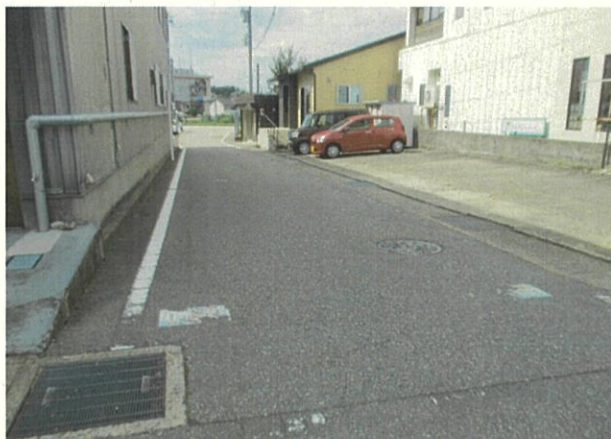
対策前

| | | | 年度一番号 | 令和5年度－108 | |
|---|---|---|---|---|---|
| 52 | 八尾小学校 | 八尾町天満町 | 路側帯の白線が消えている。 | 路側帯白線の引き直し | 富山市 |

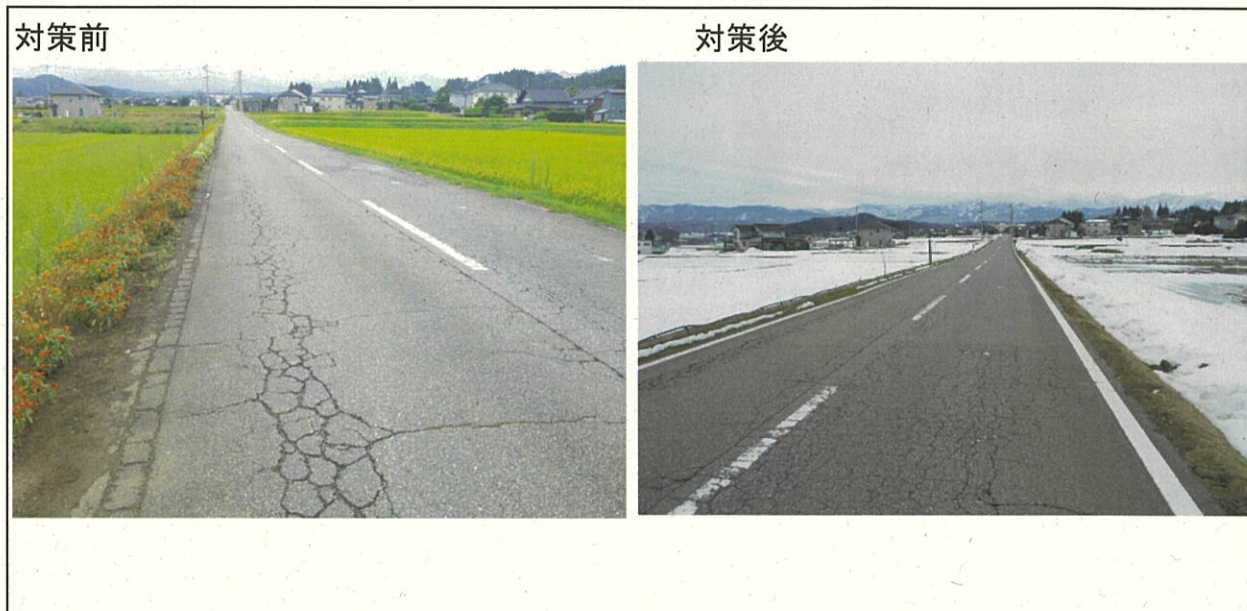
| | | | 年度－番号 | 令和5年度－116 | |
|---|---|---|---|---|---|
| 54 | 保内小学校 | 八尾町水谷付近 | 歩道の白線が消えている | 白線の引き直し | 富山市 |
