牛岳温泉スキー場及び  
周辺観光施設劣化状況調査業務委託

牛岳温泉スキー場及び周辺観光施設劣化状況調査業務  
オートキャンプ場 きらら

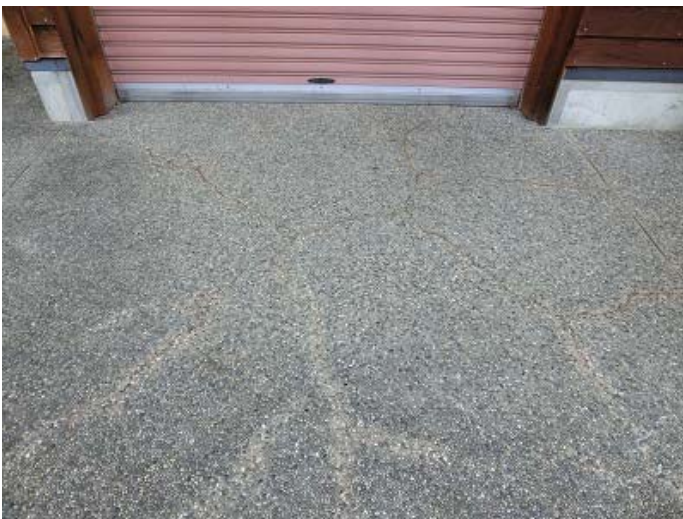
No.3

管理棟 外廻り

・床土間のひび割れ有り

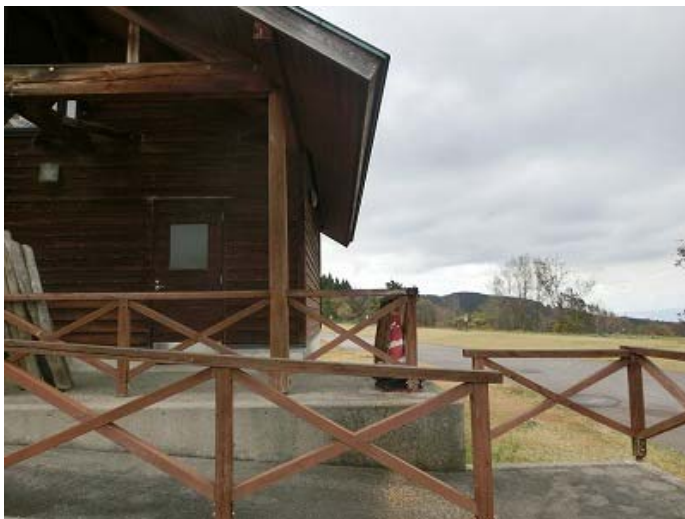
No.9

・軒の出が短く、雪の落下で手すりが破損する  
※職員指摘

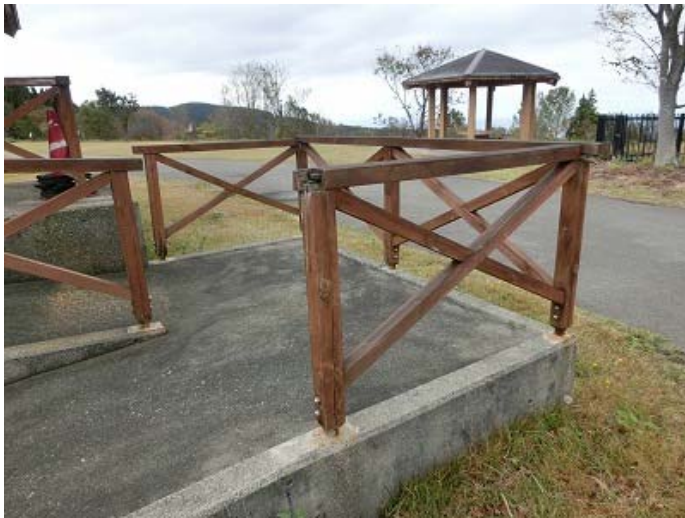
No.10

・手すりの破損有り

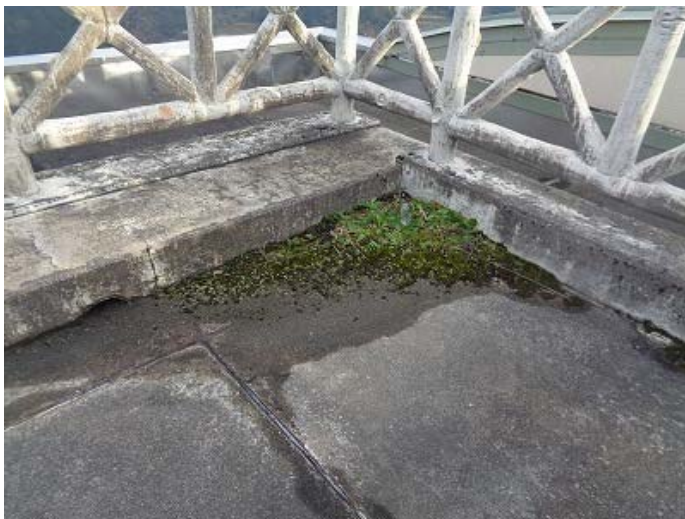
No.3

・苔が生えている

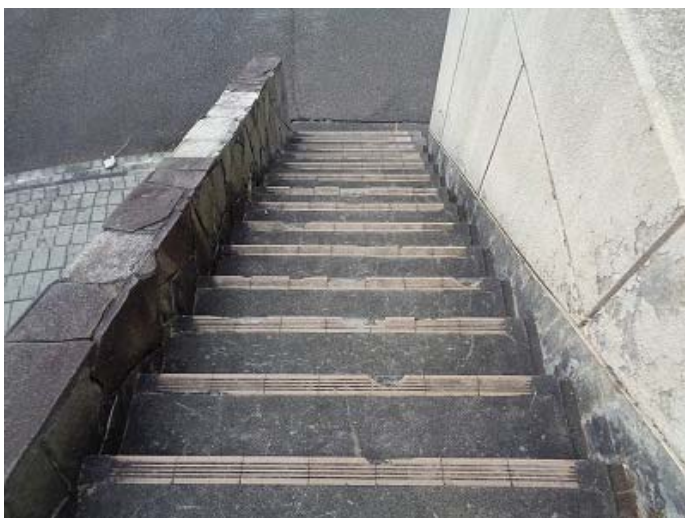
No.6

・階段ハンスリップ®タイルの損傷有り

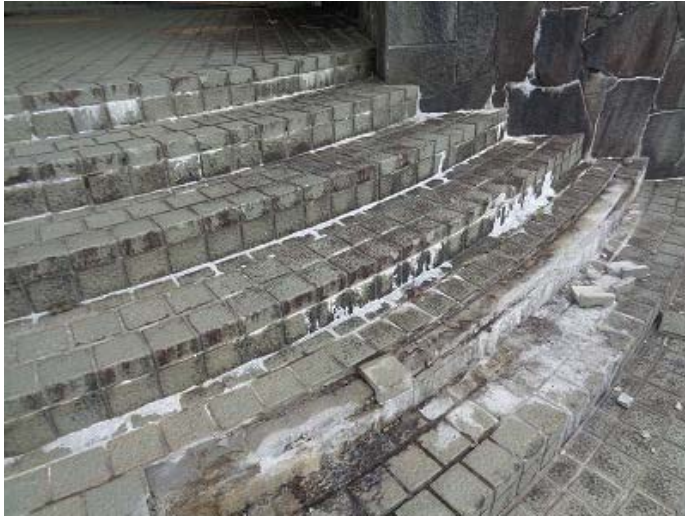
No.7

・階段の白華、タイルの浮き、剥落有り

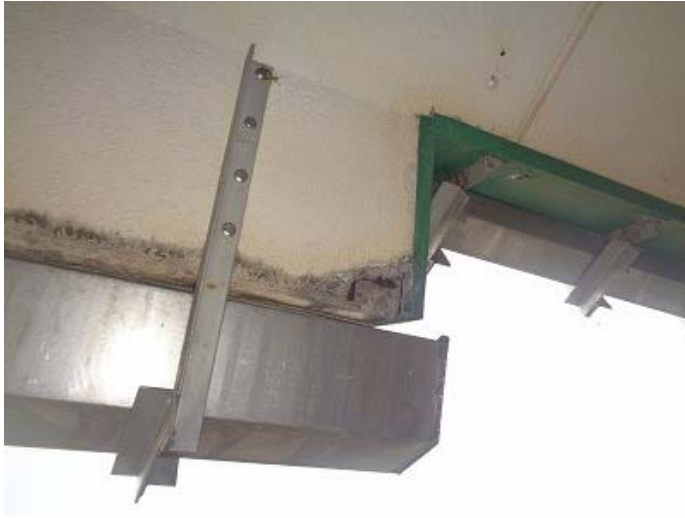
No.4

・軒先コンクリートの爆裂有り

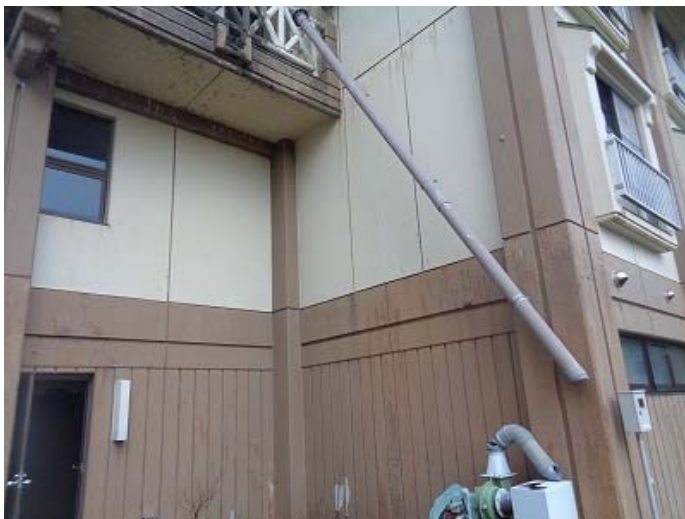
No.6

・配管の破損有り

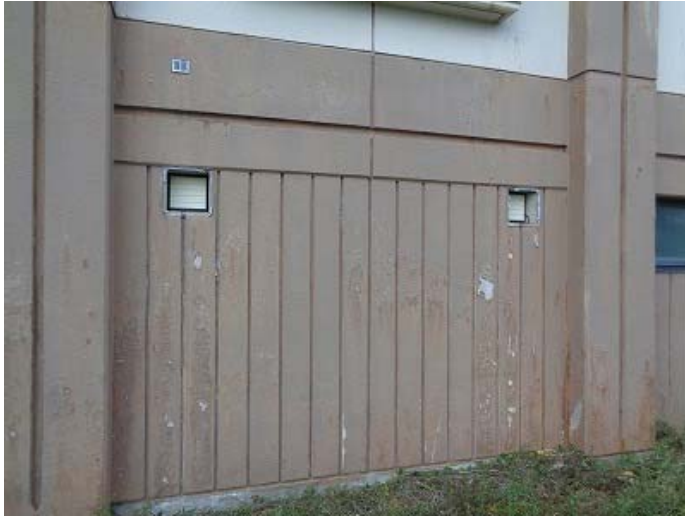
No.7

・外部フードの破損有り

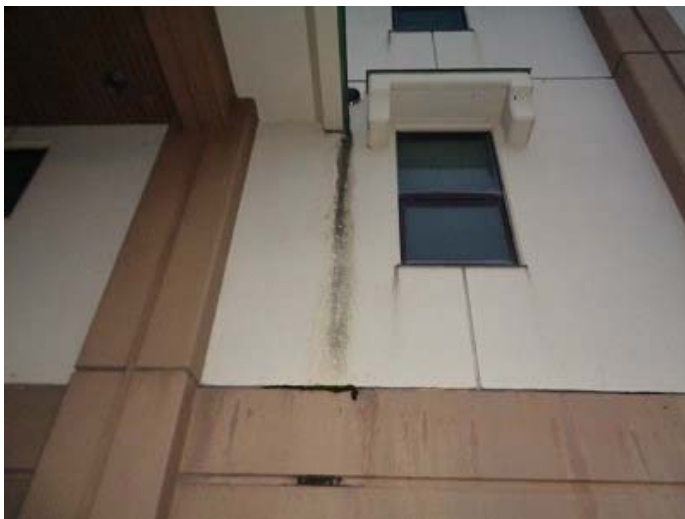
No.9

・外壁塗装の汚れ有り

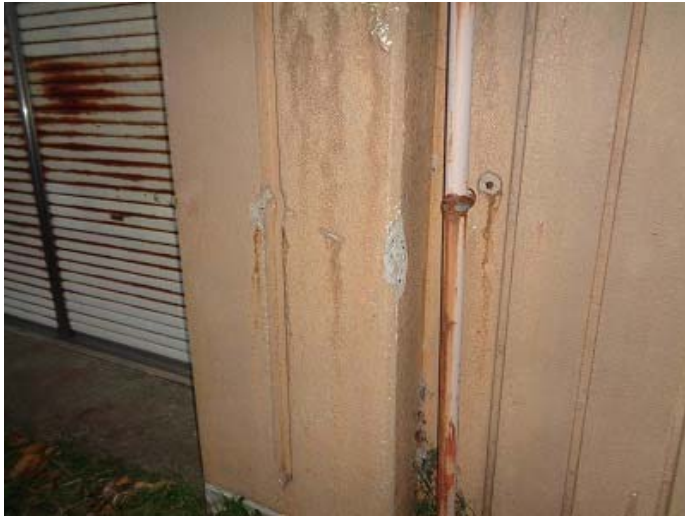
No.10

・外壁コンクリートの破損、錆汁有り

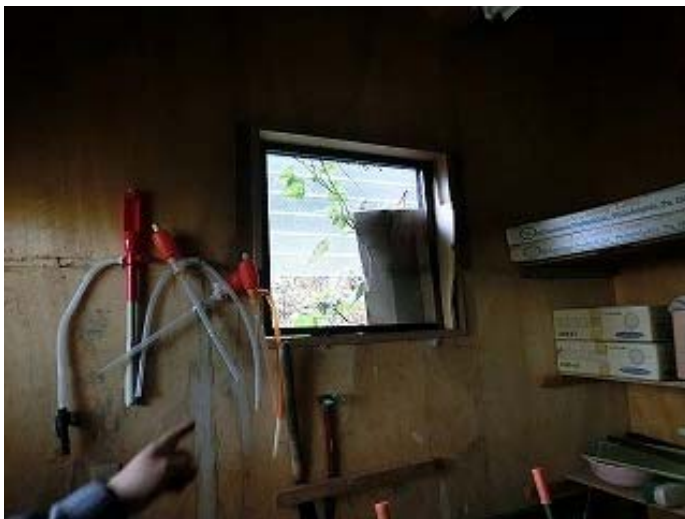
No.3

・ジャロジー窓ガラスが外れている

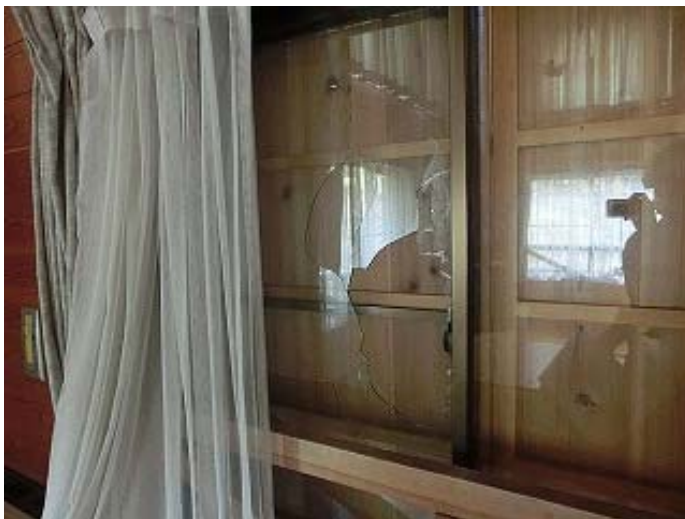
No.6

・窓ガラスの割れ

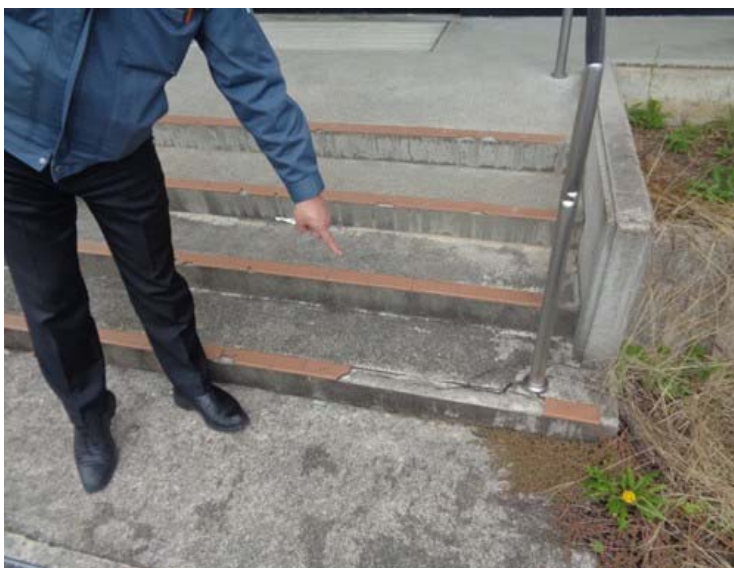
No.3

ポーチ階段: ノンスリップタイルの欠損

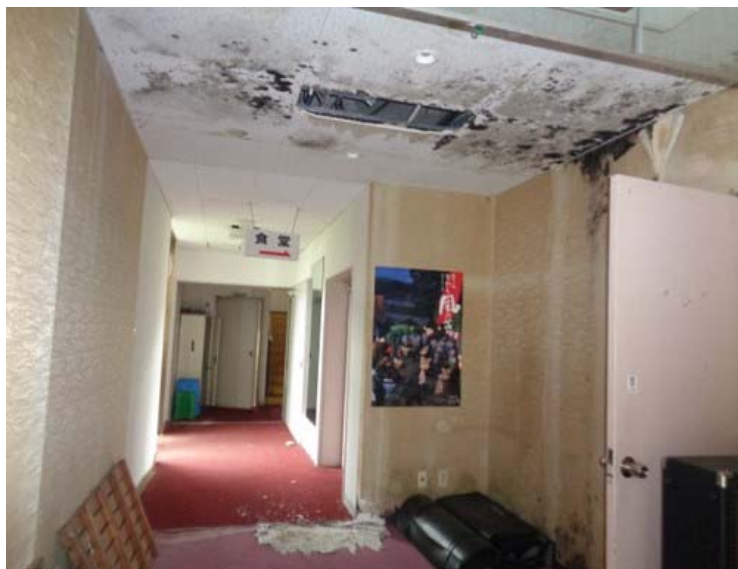
No.4

廊下、客室、地下ホール:漏水跡あり

廊下、客室、風除室:天井材の脱落あり

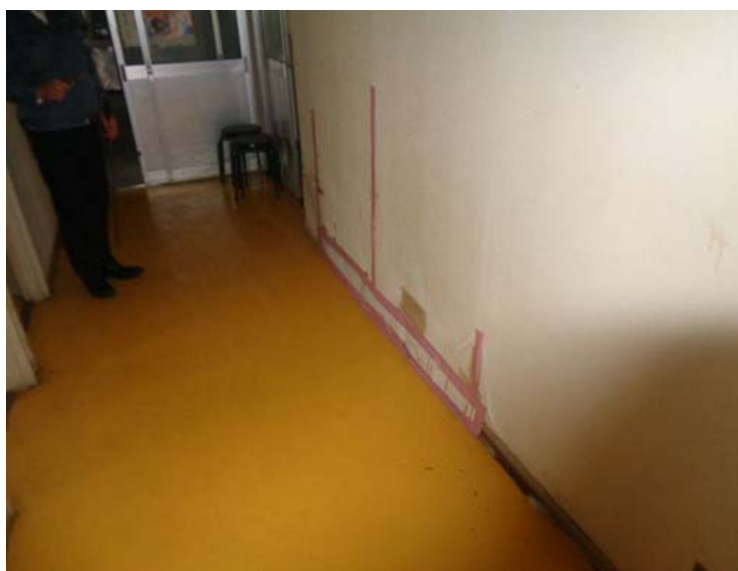
No.5

共通:クロス、巾木の劣化、カビ、剥がれあり

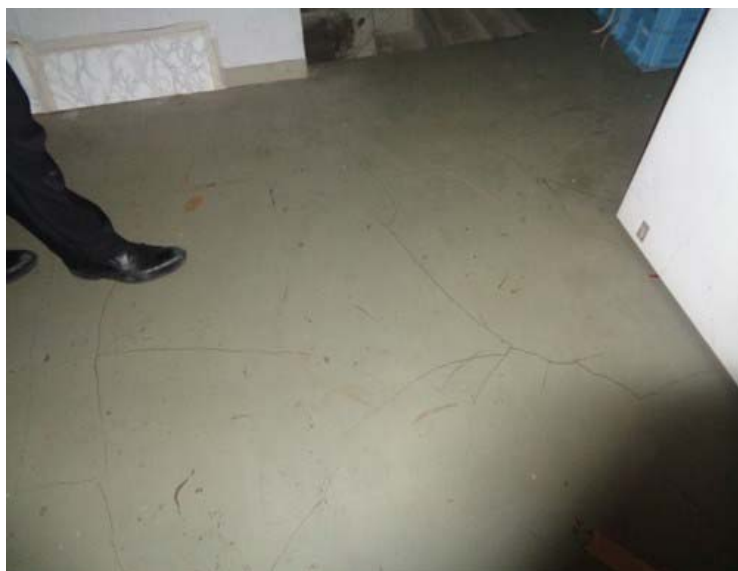
No.6

1階食堂、食品庫:床スラブのひび割れあり

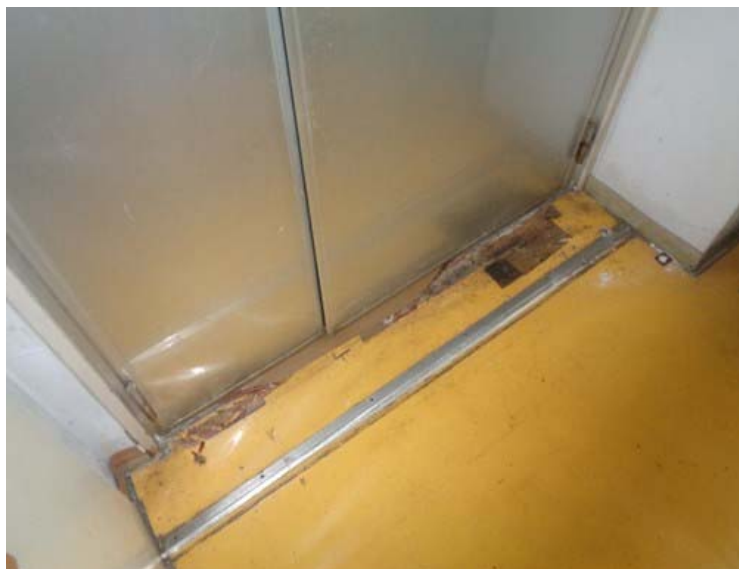
No.7

1階食堂:下枠の補修跡有り

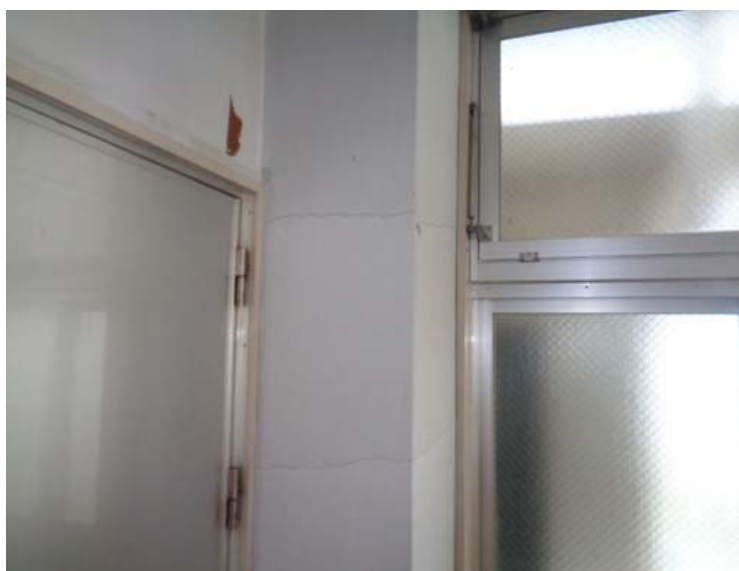
No.8

1階食堂:柱モルタルのひび割れあり

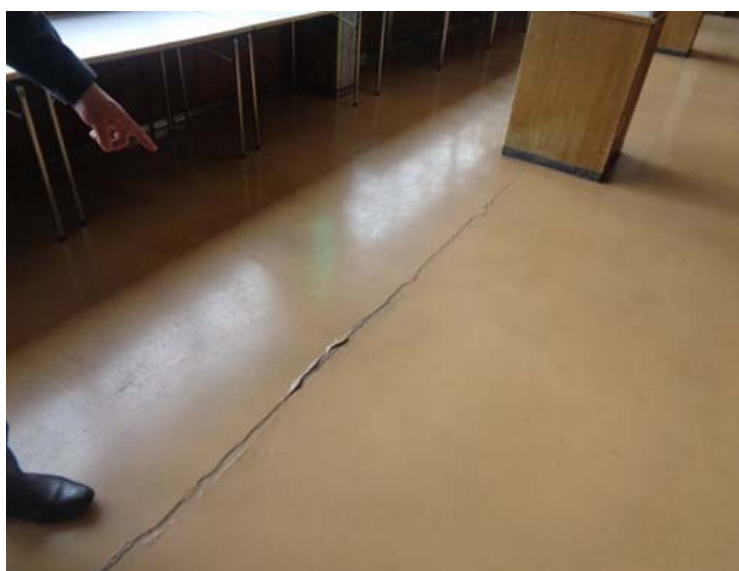
No.9

1階食堂、食品庫:床スラブのひび割れあり

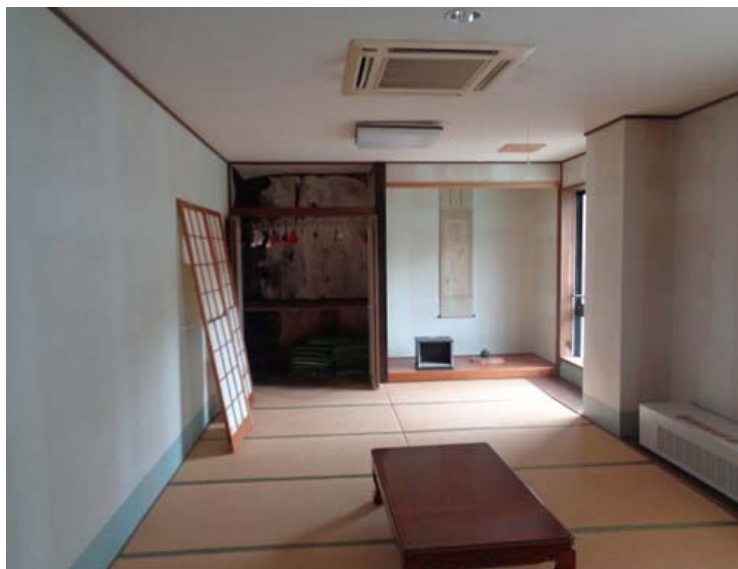
No.10

共通:クロス、巾木の劣化、カビ、剥がれあり

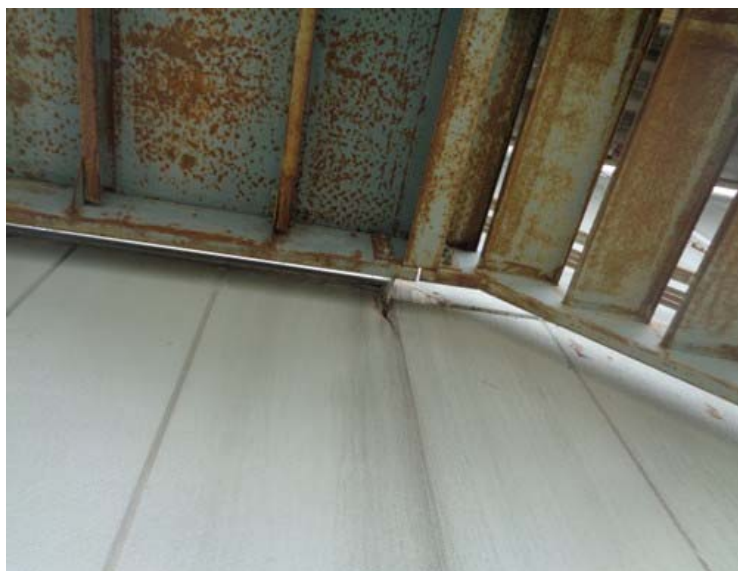
No.11

外壁:階段取合いのひび割れあり

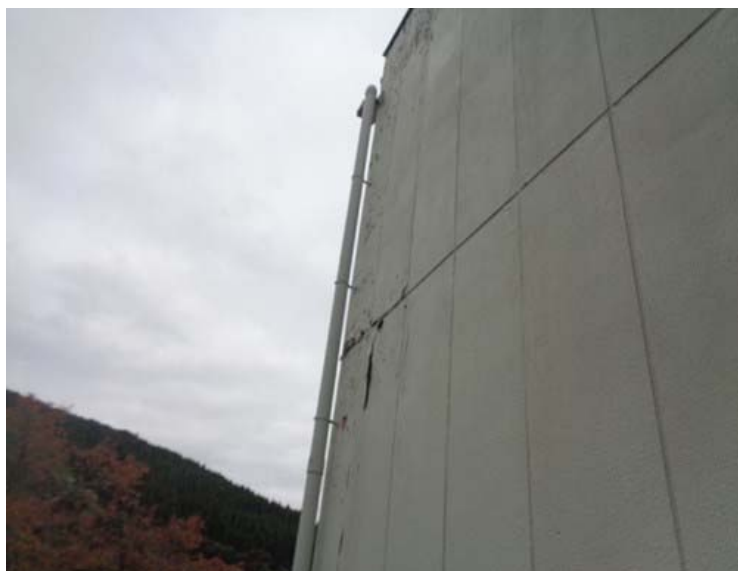
No.12

共通:ALC仕上の劣化、割れ、剥落有り

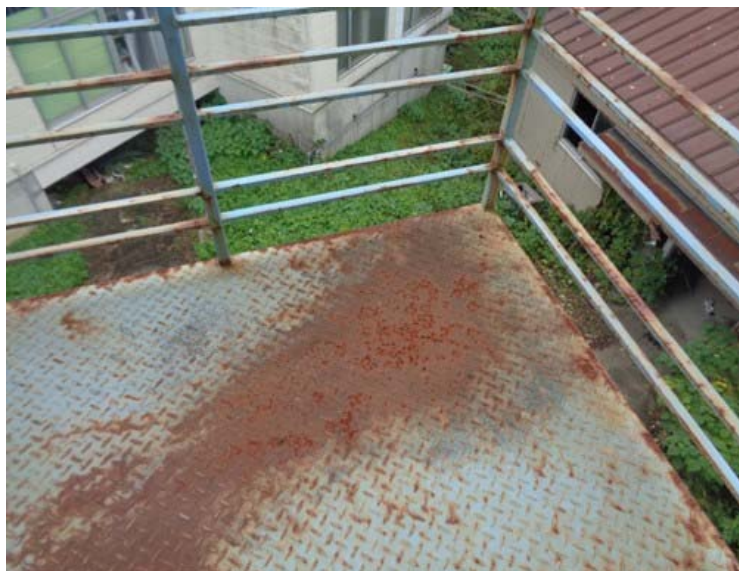
No.13

外部階段:全体的な錆有り

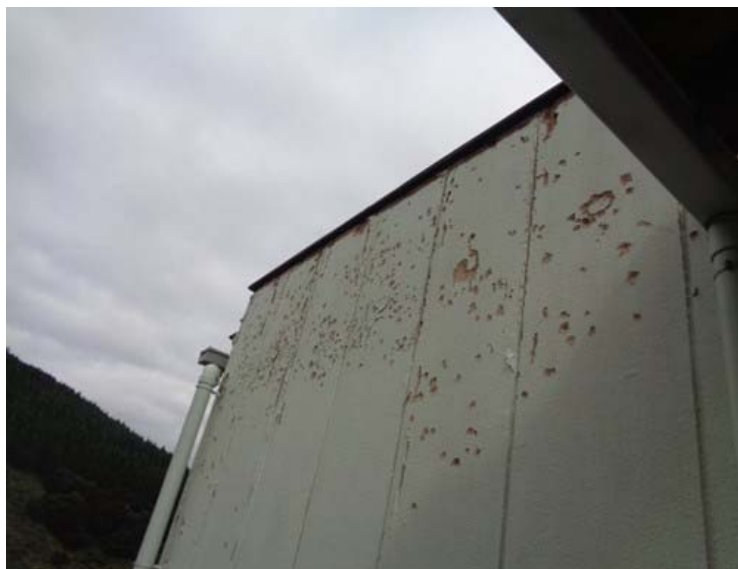
No.16

共通:ALC仕上の劣化、割れ、剥落有り

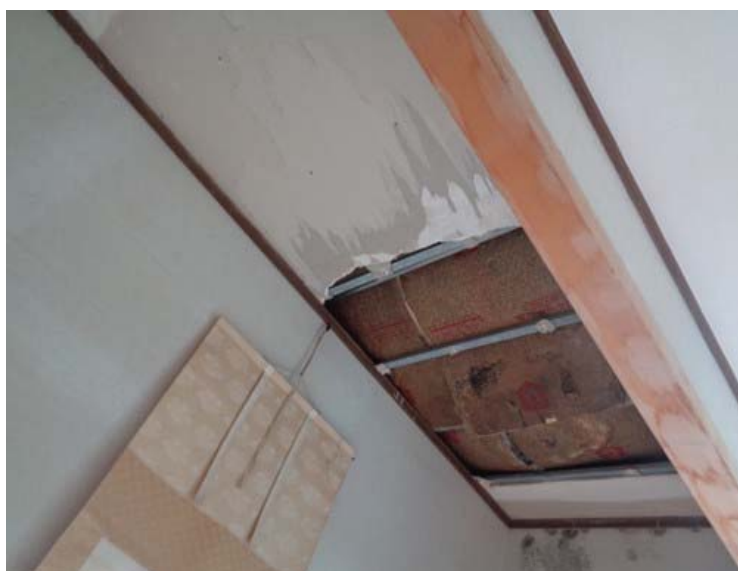
No.17

廊下、客室、風除室:天井材の脱落あり

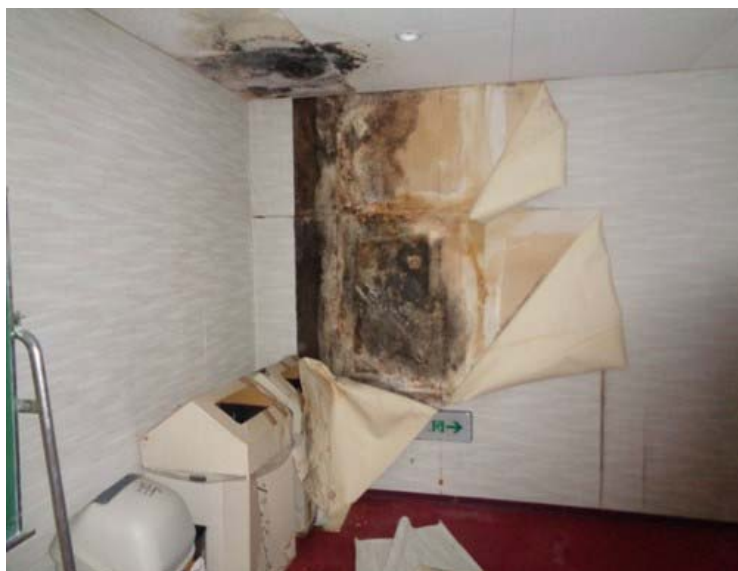
No.18

共通:クロス、巾木の劣化、カビ、剥がれあり

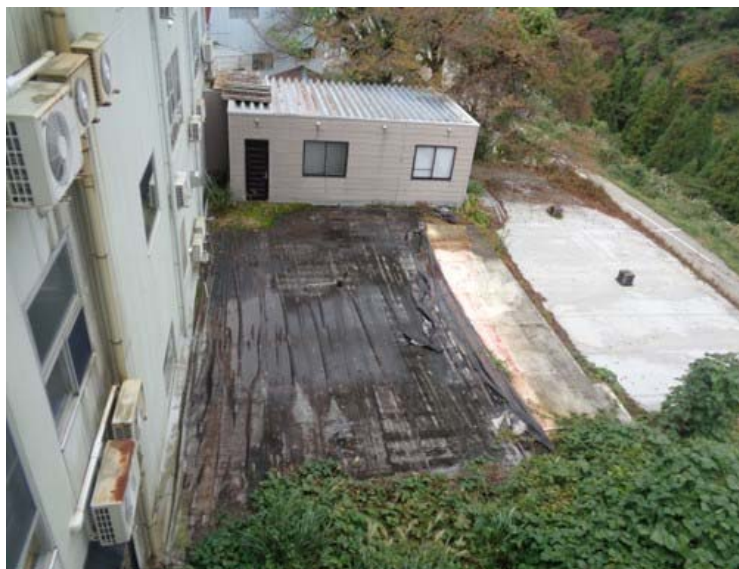
No.19

1階屋上:防水シートの剥がれ有り

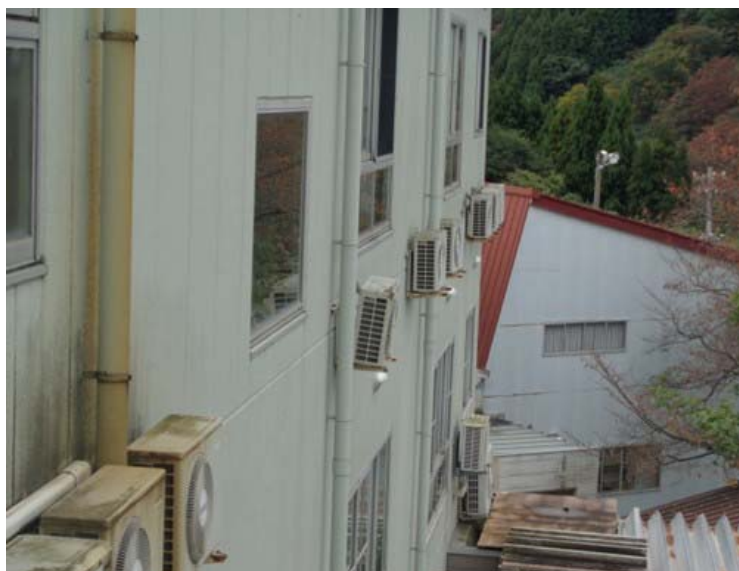
No.20

共通:架台に錆あり

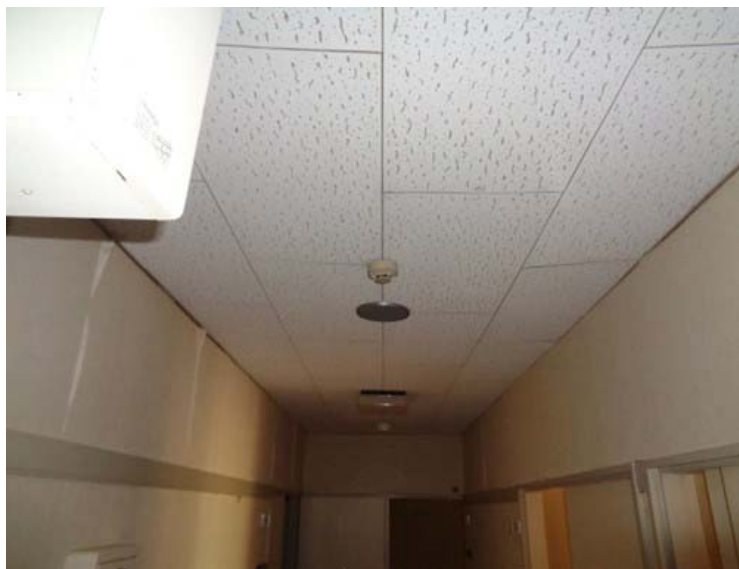
No.22

3階廊下:天井材のたわみあり

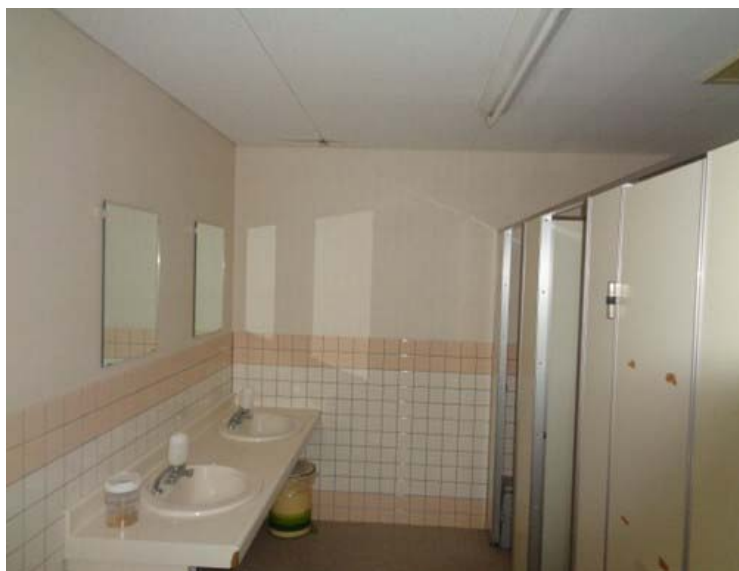
No.24

便所:天井漏水跡あり

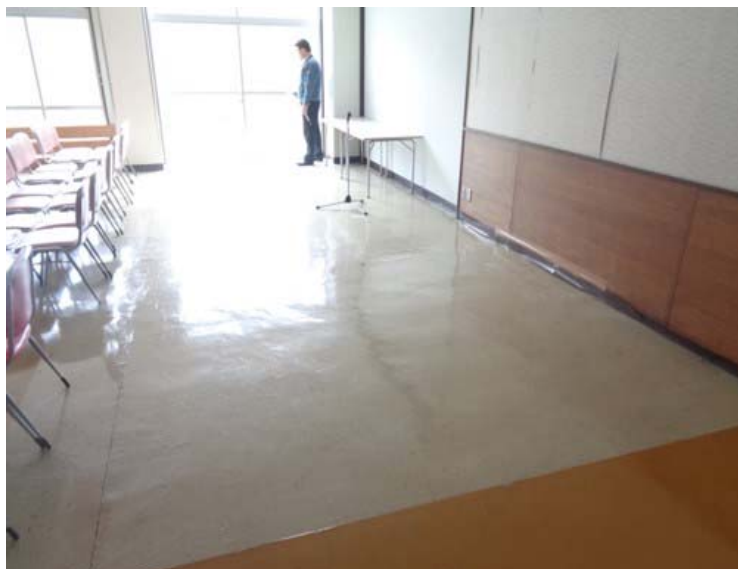
No.25

2階食堂:床の傾き有り

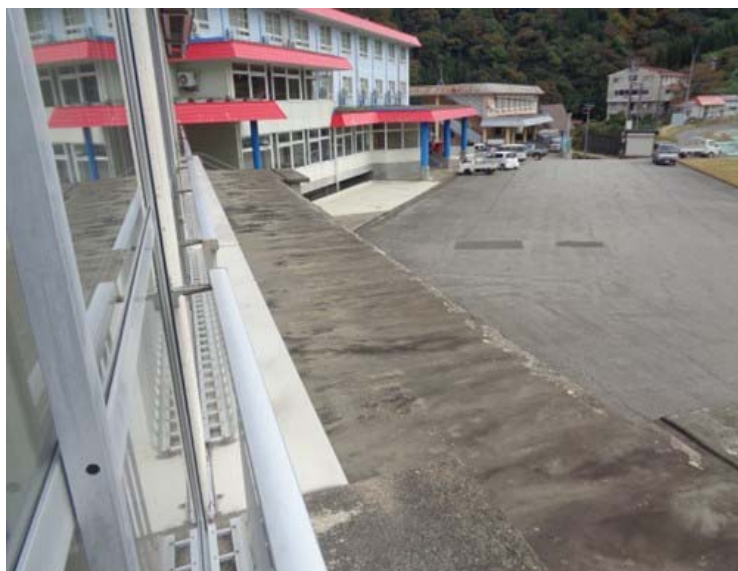
No.26

庇:塗装の剥がれ、ひび割れあり

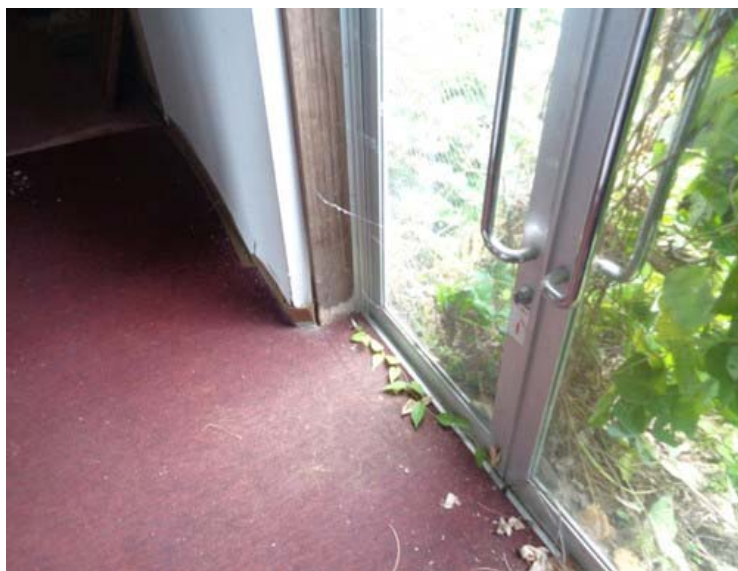
No.27

廊下避難口扉:植物が繁茂し、開閉できない

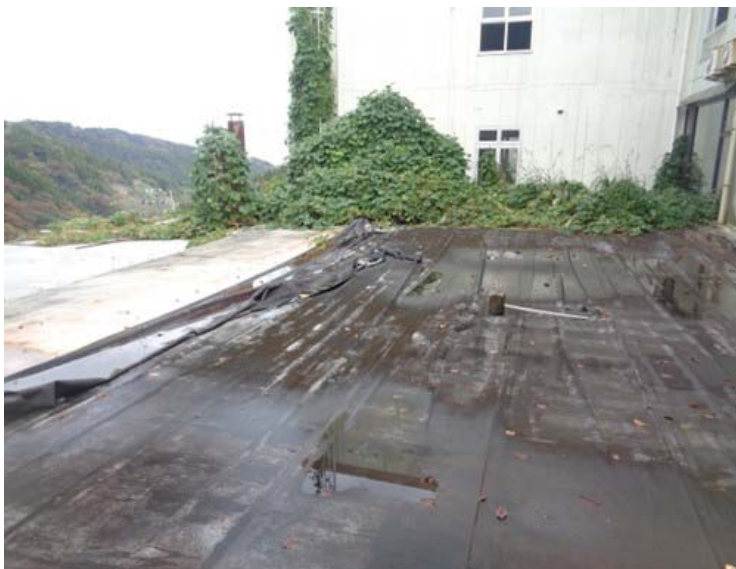
No.28

1階屋上:防水シートの剥がれ有り

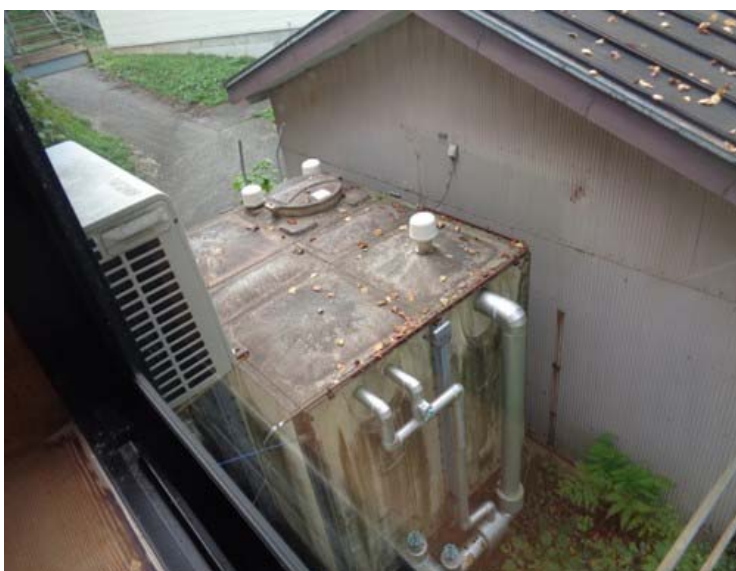
No.29

受水槽:点検スペース用離隔距離が取れていない  
FRP外装の劣化あり

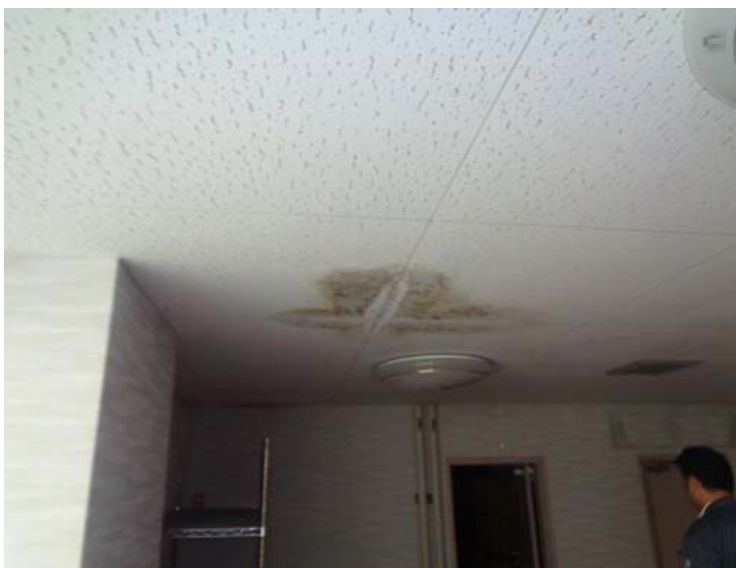
No.30

廊下、客室、地下ホール:漏水跡あり

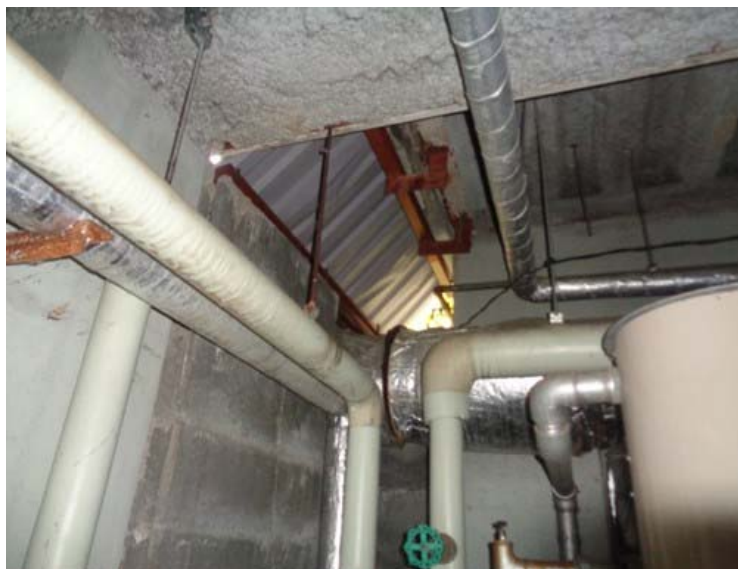
No.31

地下1階乾燥室:外部との隙間あり

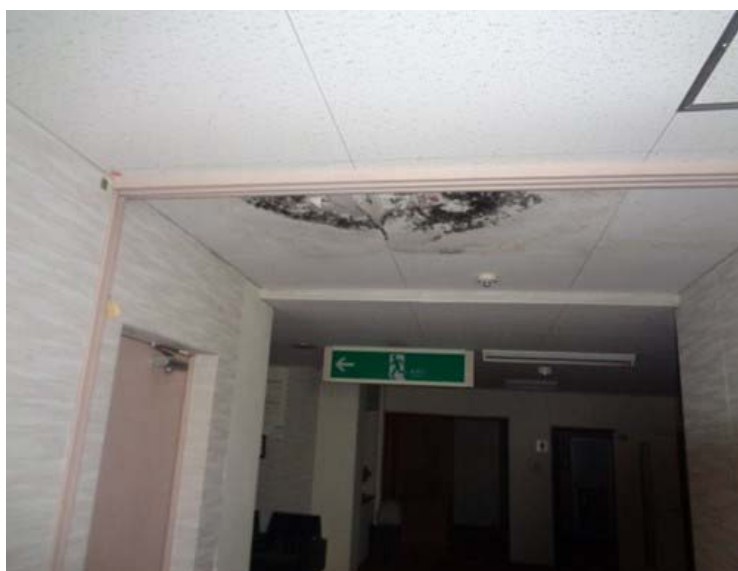
No.32

廊下、客室、地下ホール:漏水跡あり

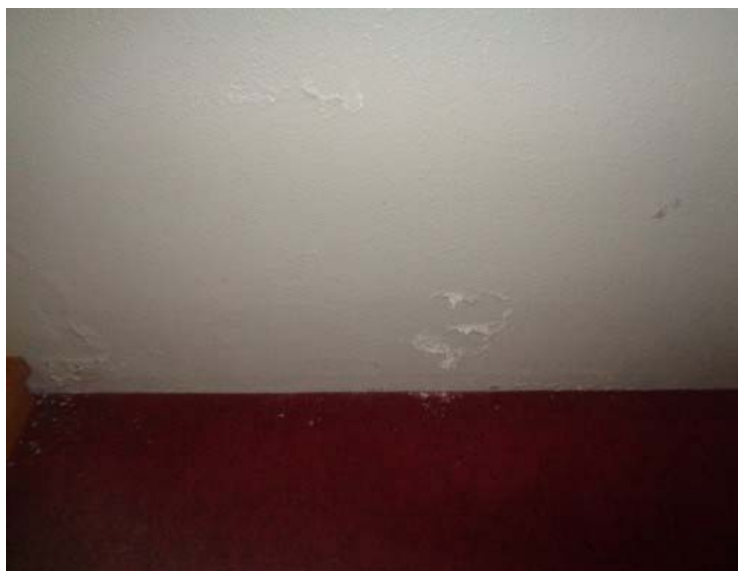
No.33

地下1階脱衣室:白華、結露跡あり

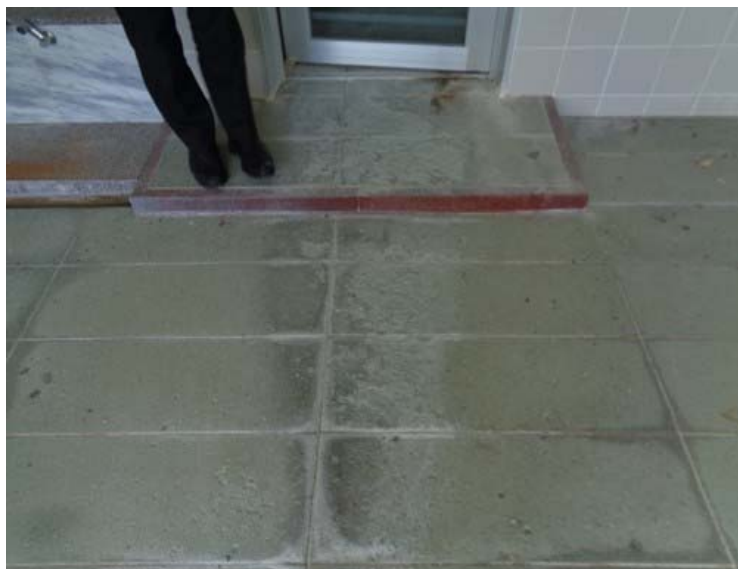
No.34

地下浴室:仕上材の劣化、割れあり

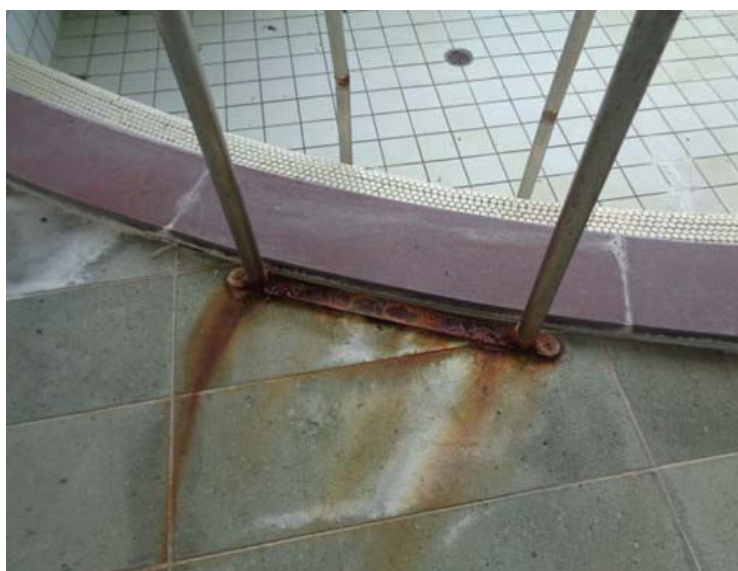
No.35

浴室:タラップに錆あり

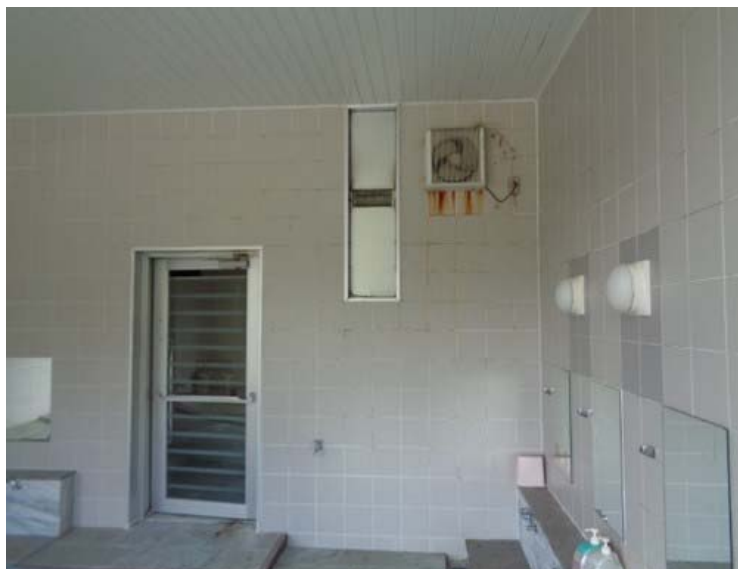
No.37

地下1階浴室:換気扇の錆、植物の繁茂あり

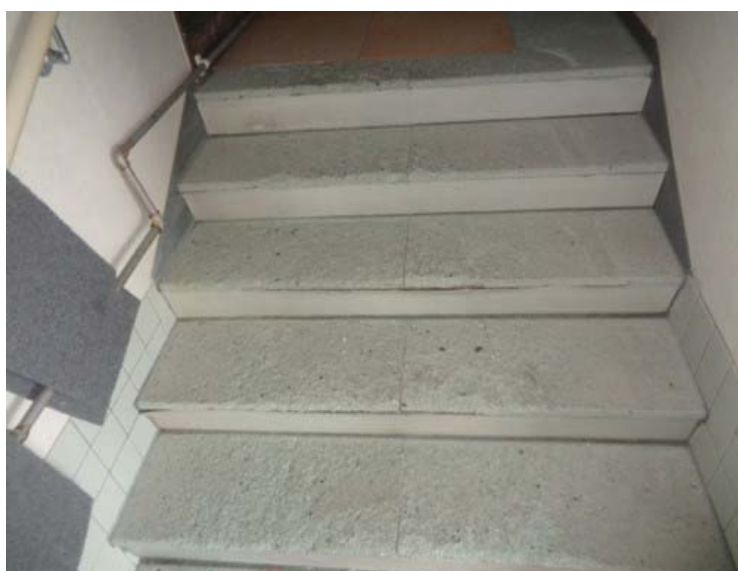
No.39

地下浴室:仕上材の劣化、割れあり

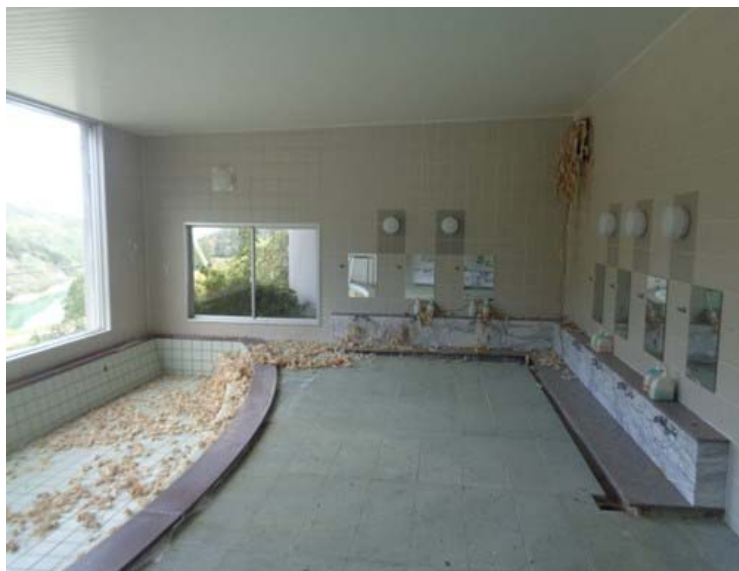
No.40

地下1階浴室:換気扇の錆、植物の繁茂あり

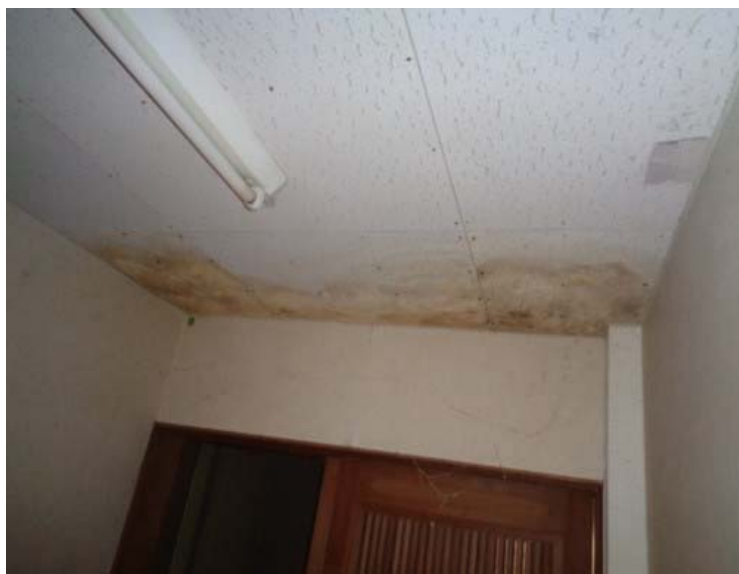
No.41

廊下、客室、地下ホール:漏水跡あり

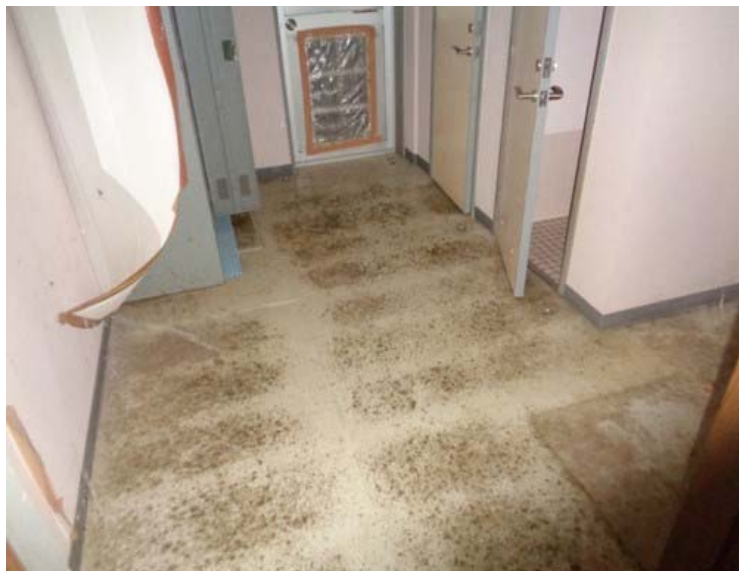
No.42

地下1階便所:床シートの劣化あり

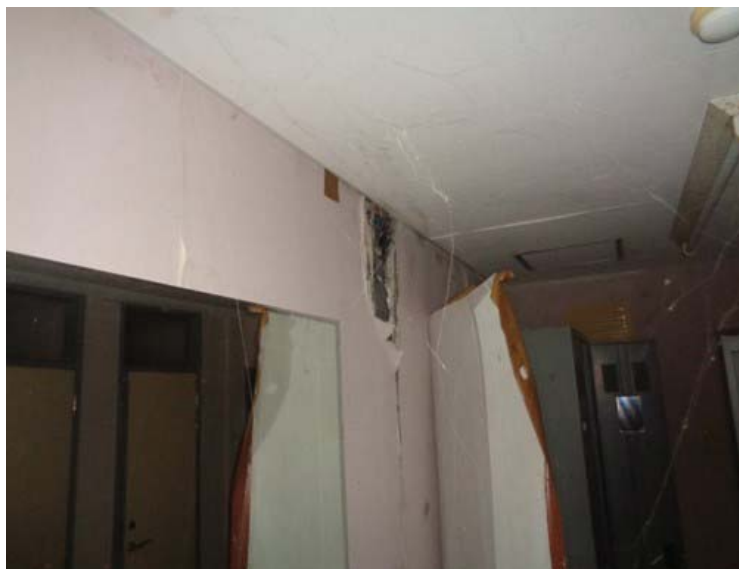
No.43

廊下、客室、地下1階便所:漏水跡あり

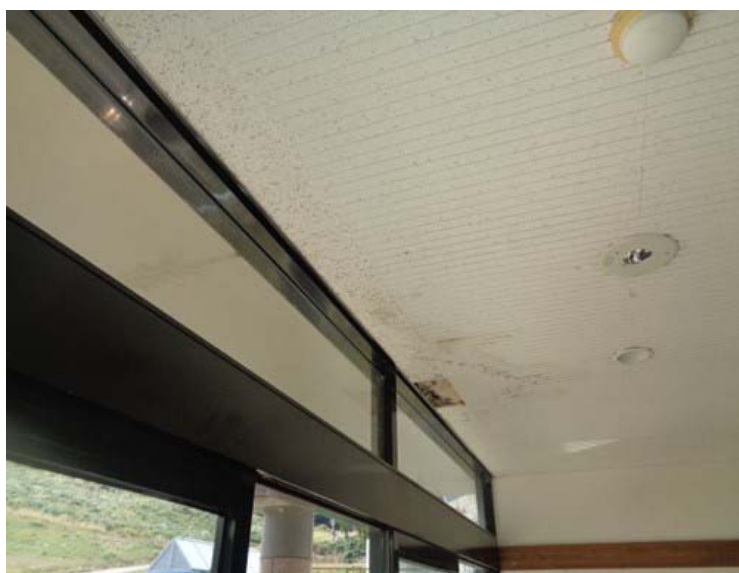
No.44

廊下、客室、風除室:天井材の脱落あり

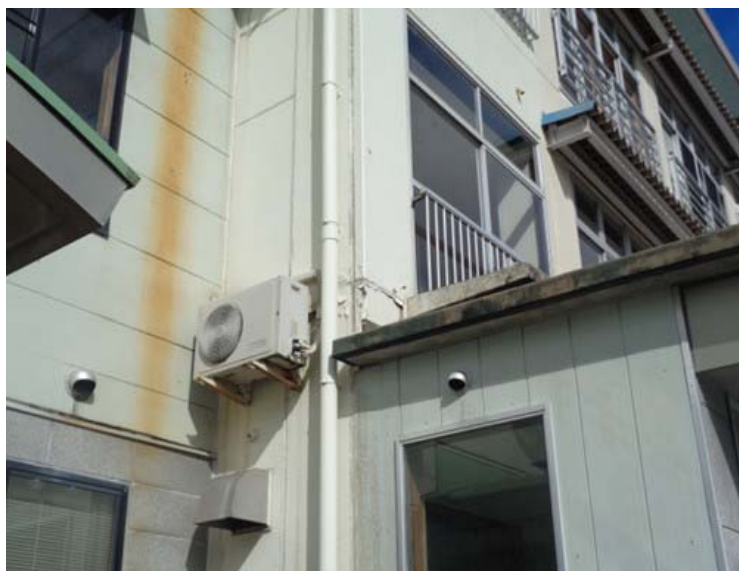
No.45

南側外壁:外壁の劣化、割れ有り

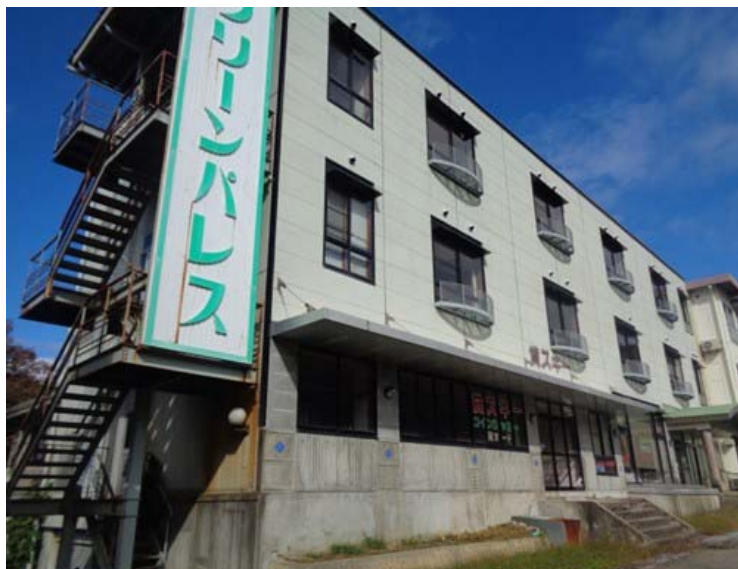
No.46

外部:看板の錆あり

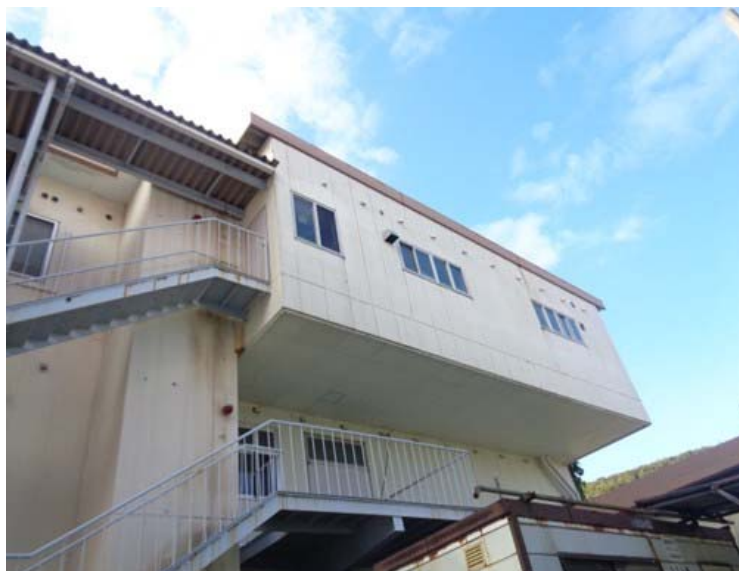
No.49

共通: 目地シール材の劣化あり

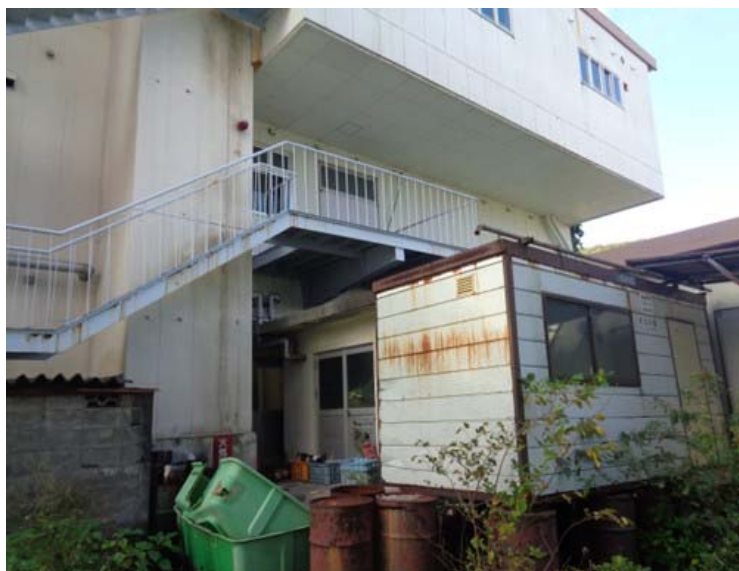
No.50

外部ユニットハウス

・基礎定着無し(ドラム缶上に設置)

・経年劣化により基礎緊結金物が腐食している

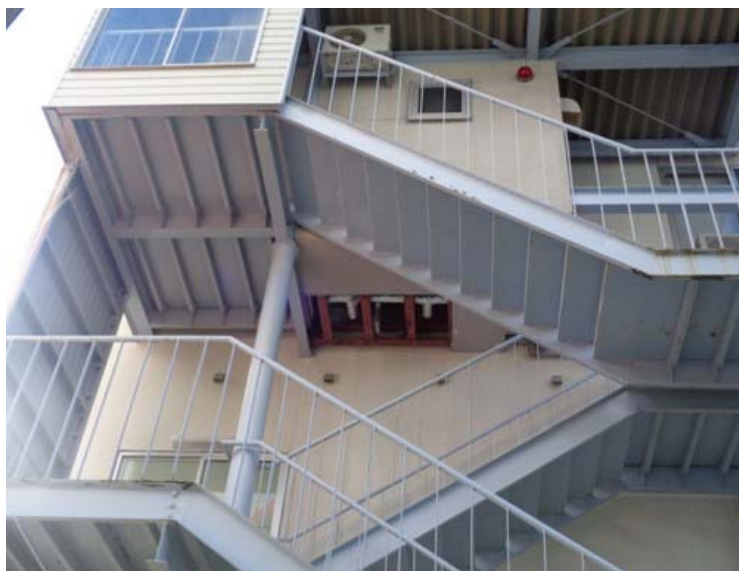
No.51

外部階段: 上部軒裏仕上材の脱落あり

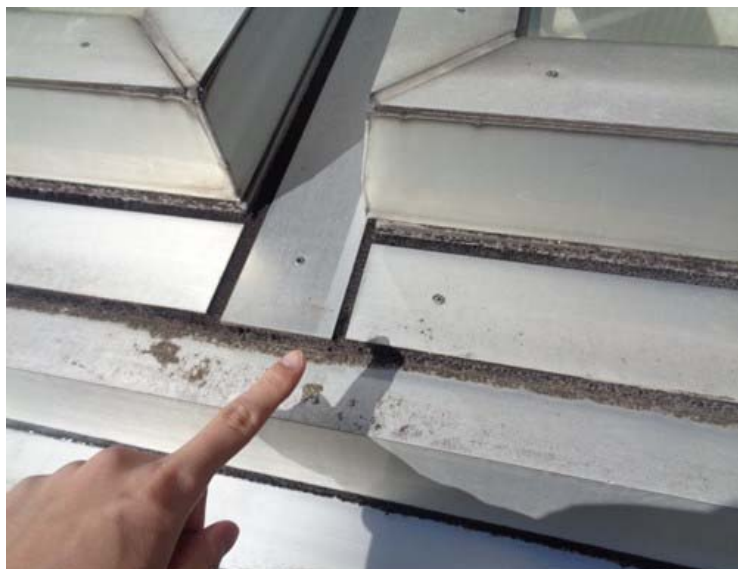
No.52

共通:シール材の劣化

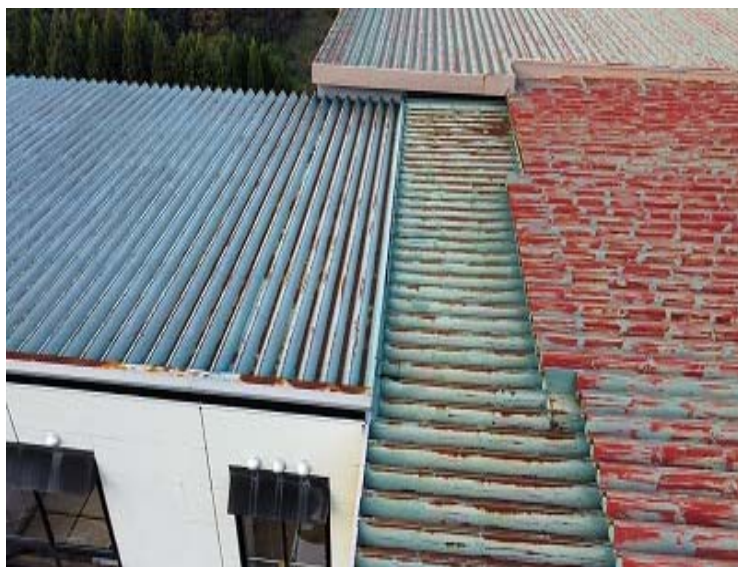
No.53

屋根:仕上の劣化、増築による接続部より  
漏水の恐れあり
