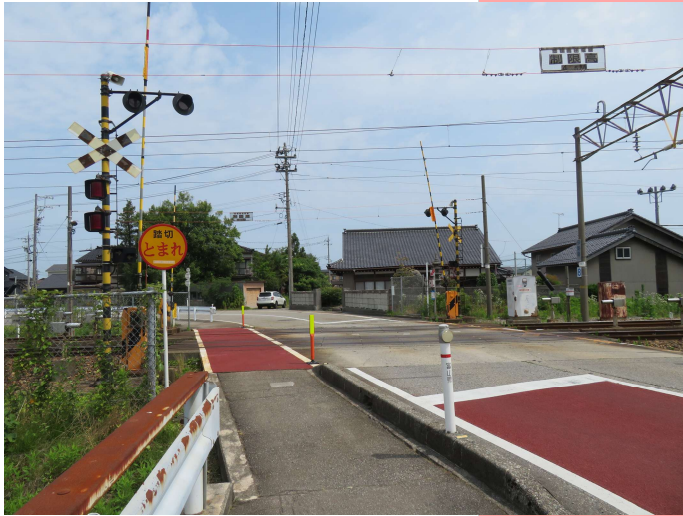
1

踏切に進入する前に左右確認を行った。警報機の音は聴こえなかった。

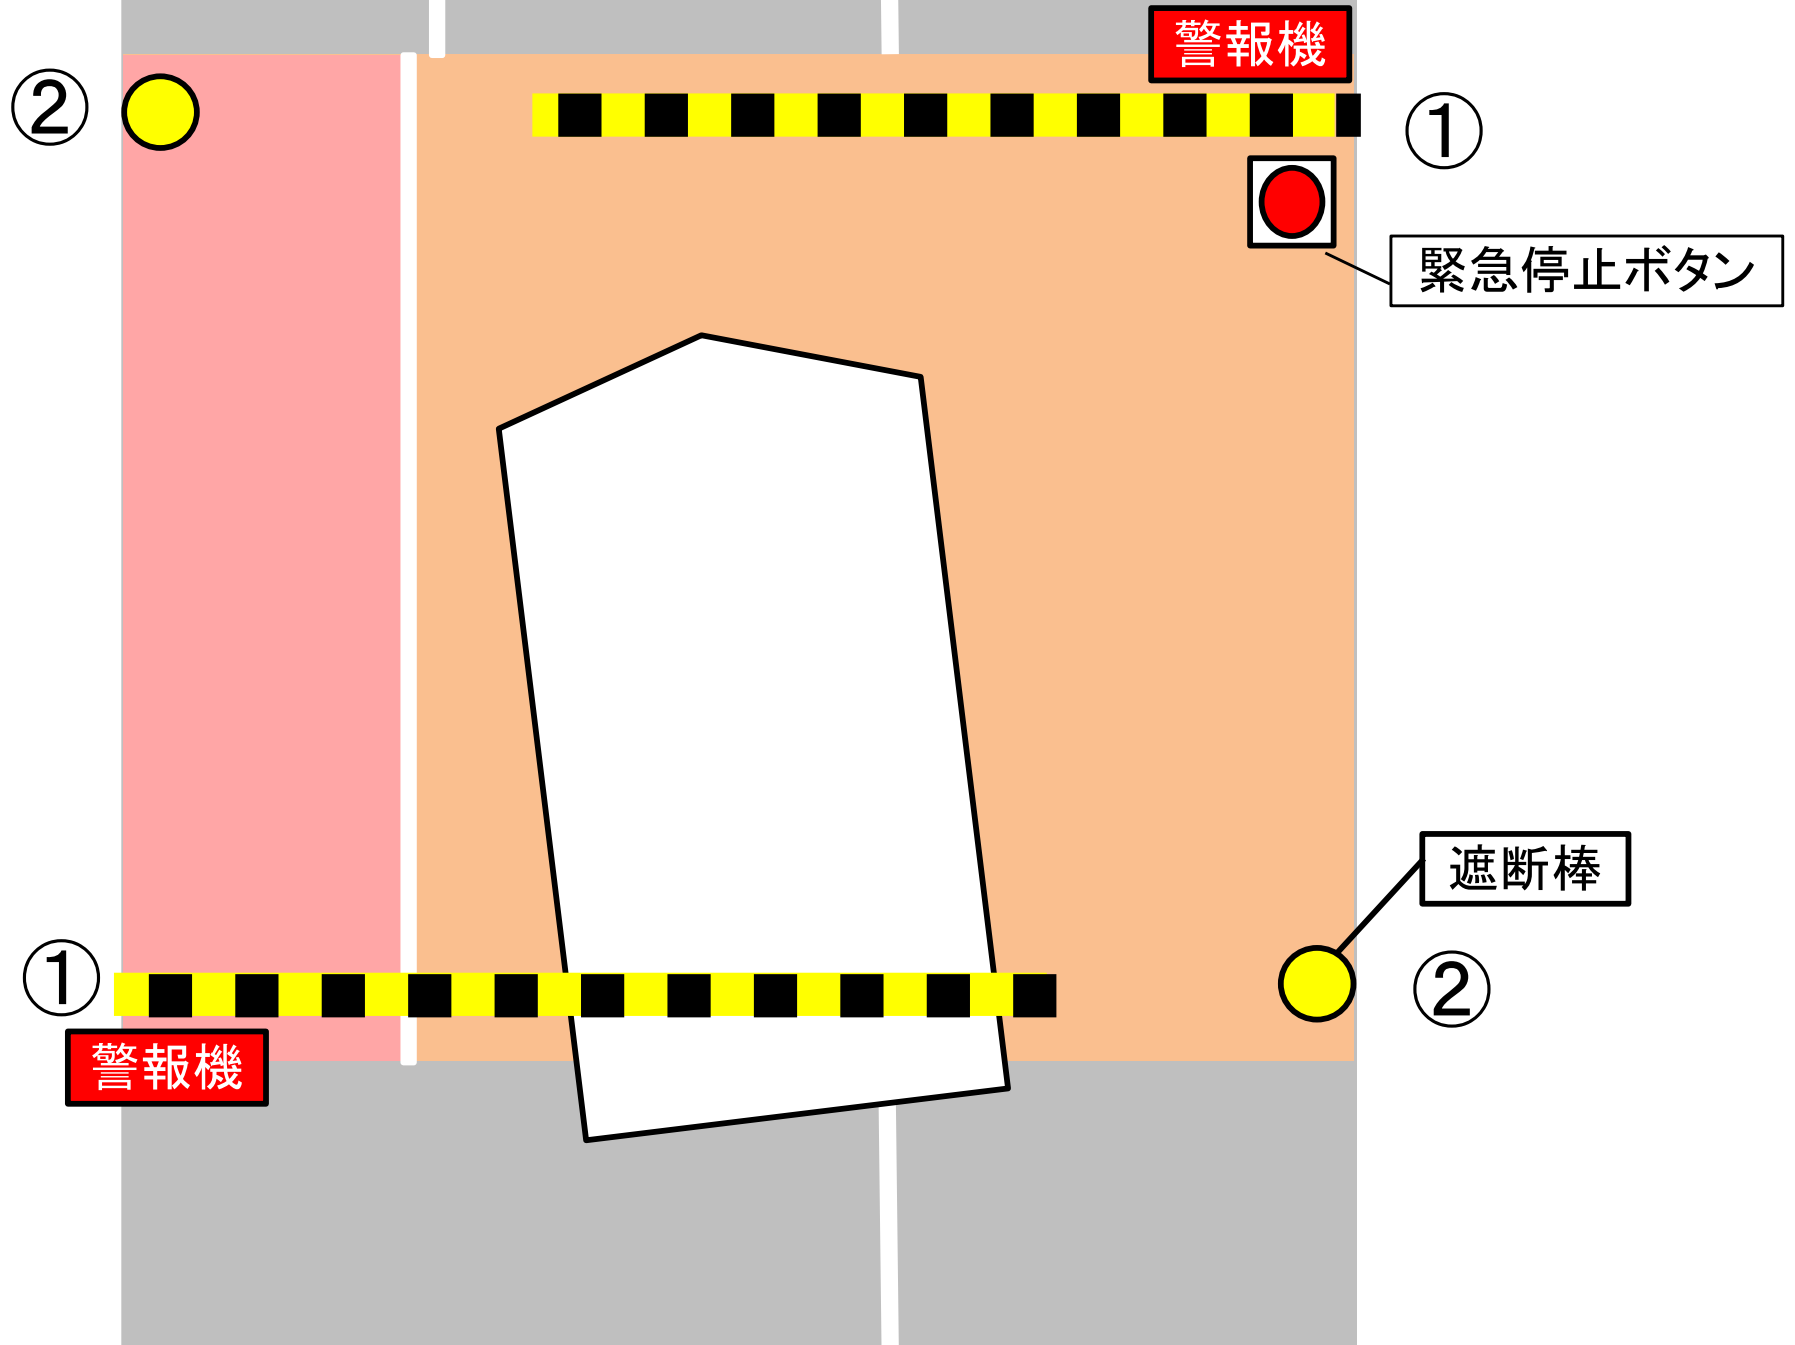
2

踏切内に進入したところ、①の遮断棒が降り、反射的に停車した。

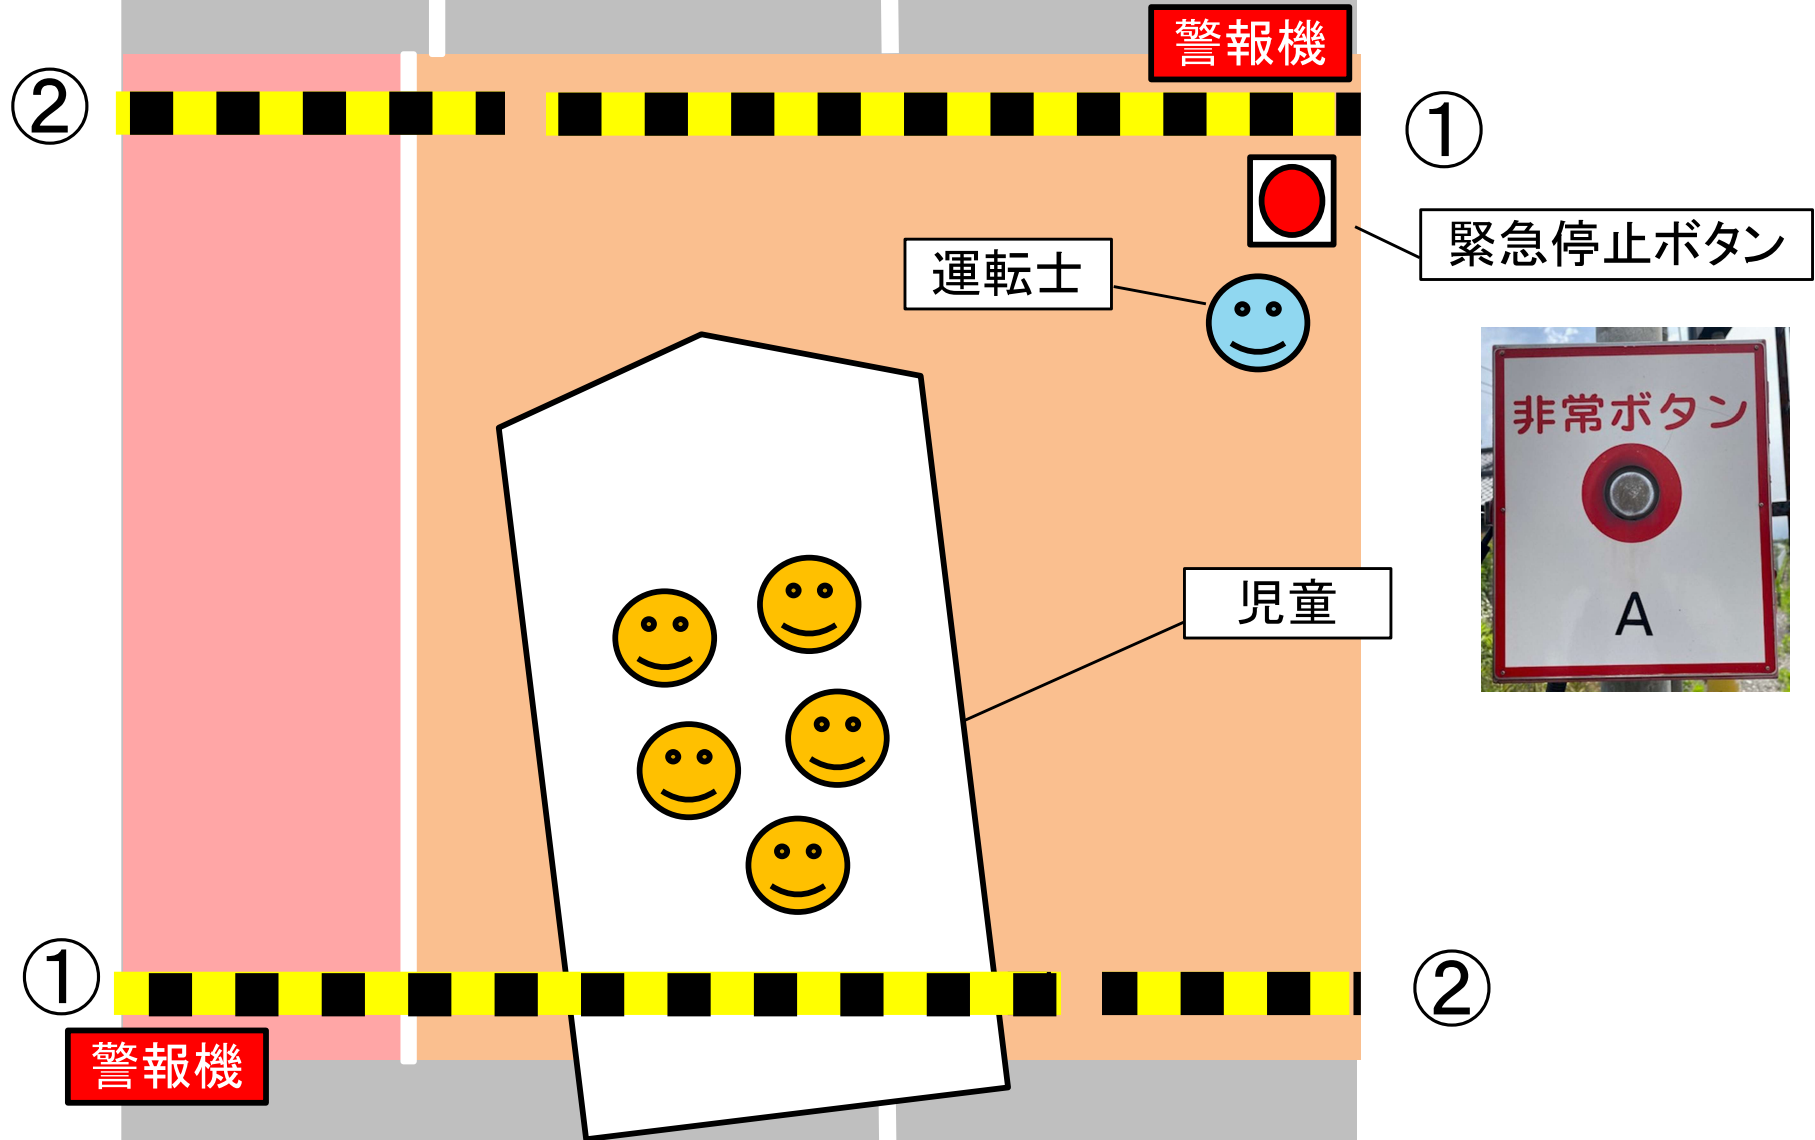
3

運転士は直ちに緊急停止ボタンを押下した。

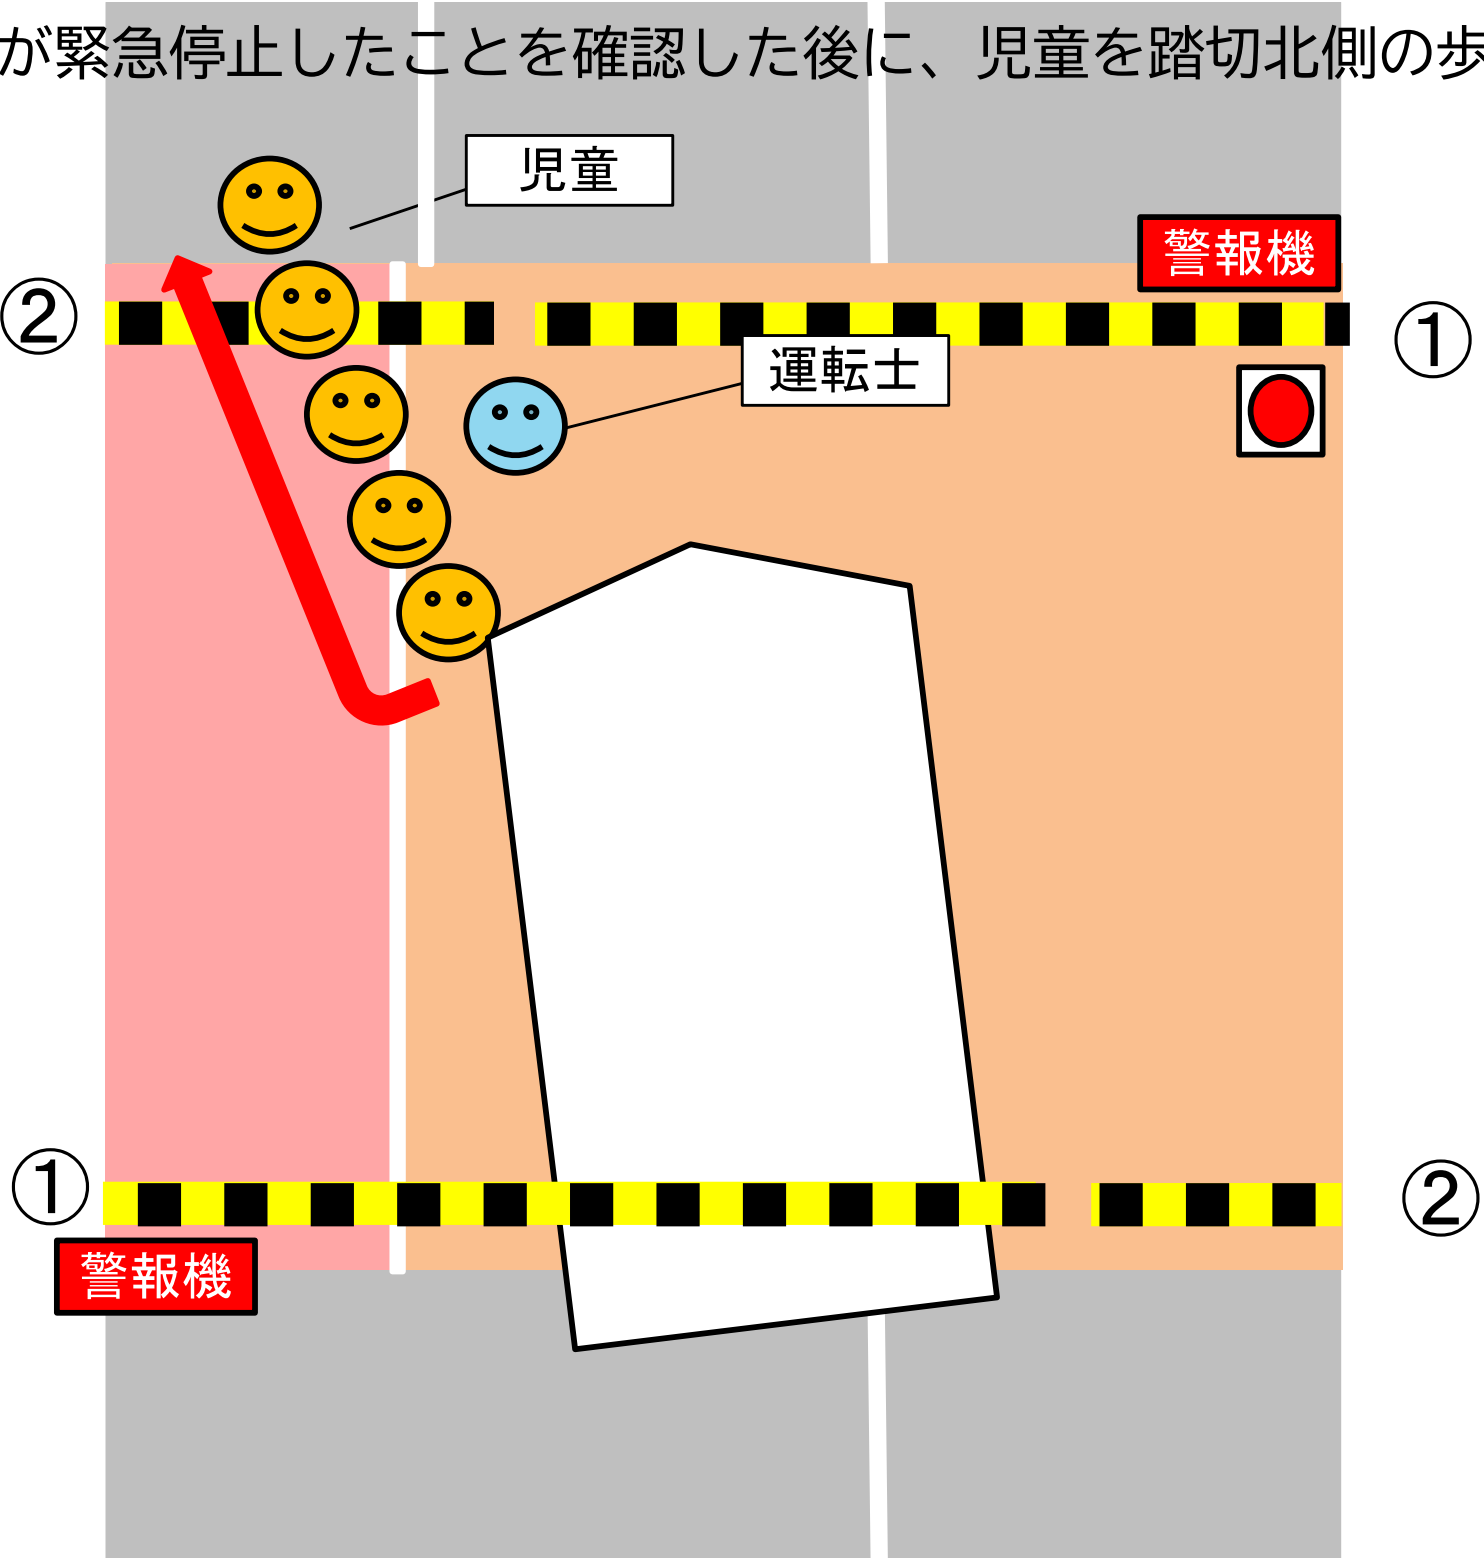
運転士は列車が緊急停止したことを確認した後に、児童を踏切北側の歩道へ避難させた。

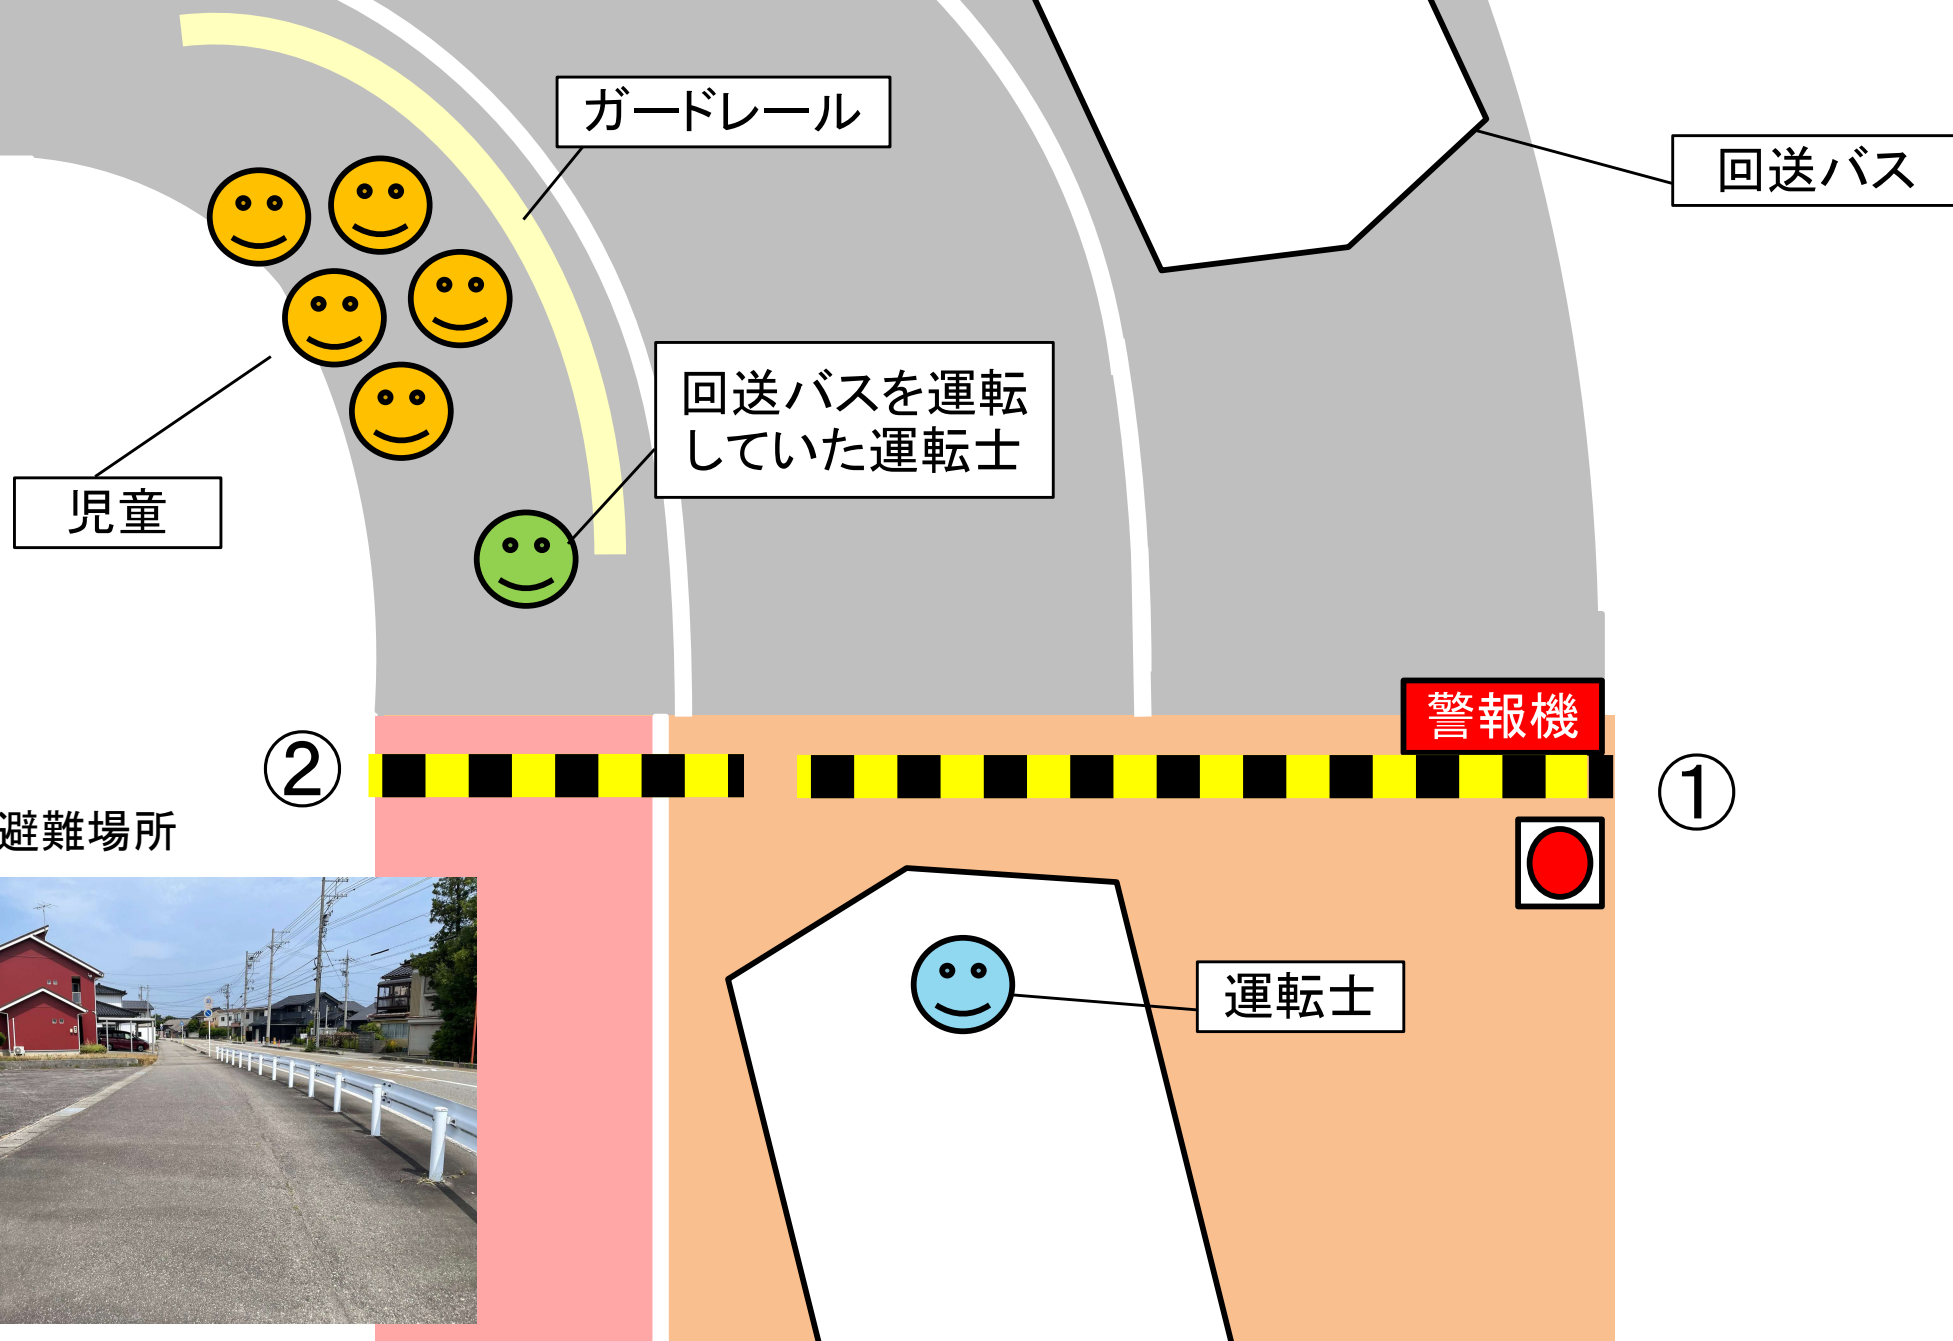
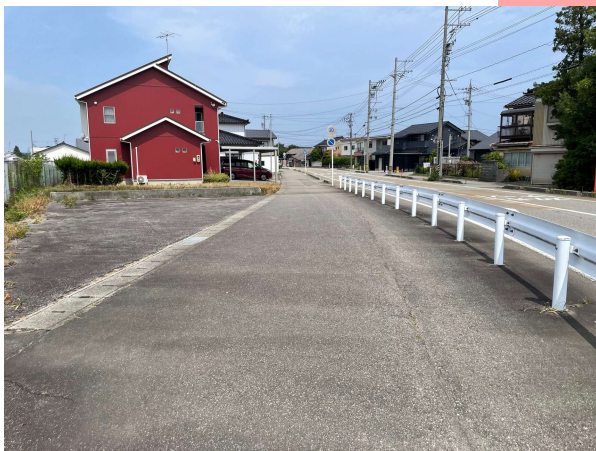
5

運転士は、当該バスに児童が取り残されていないことを確認した。  
踏切北側から来た回送中であつた運転士が、児童の避難誘導を支援した。

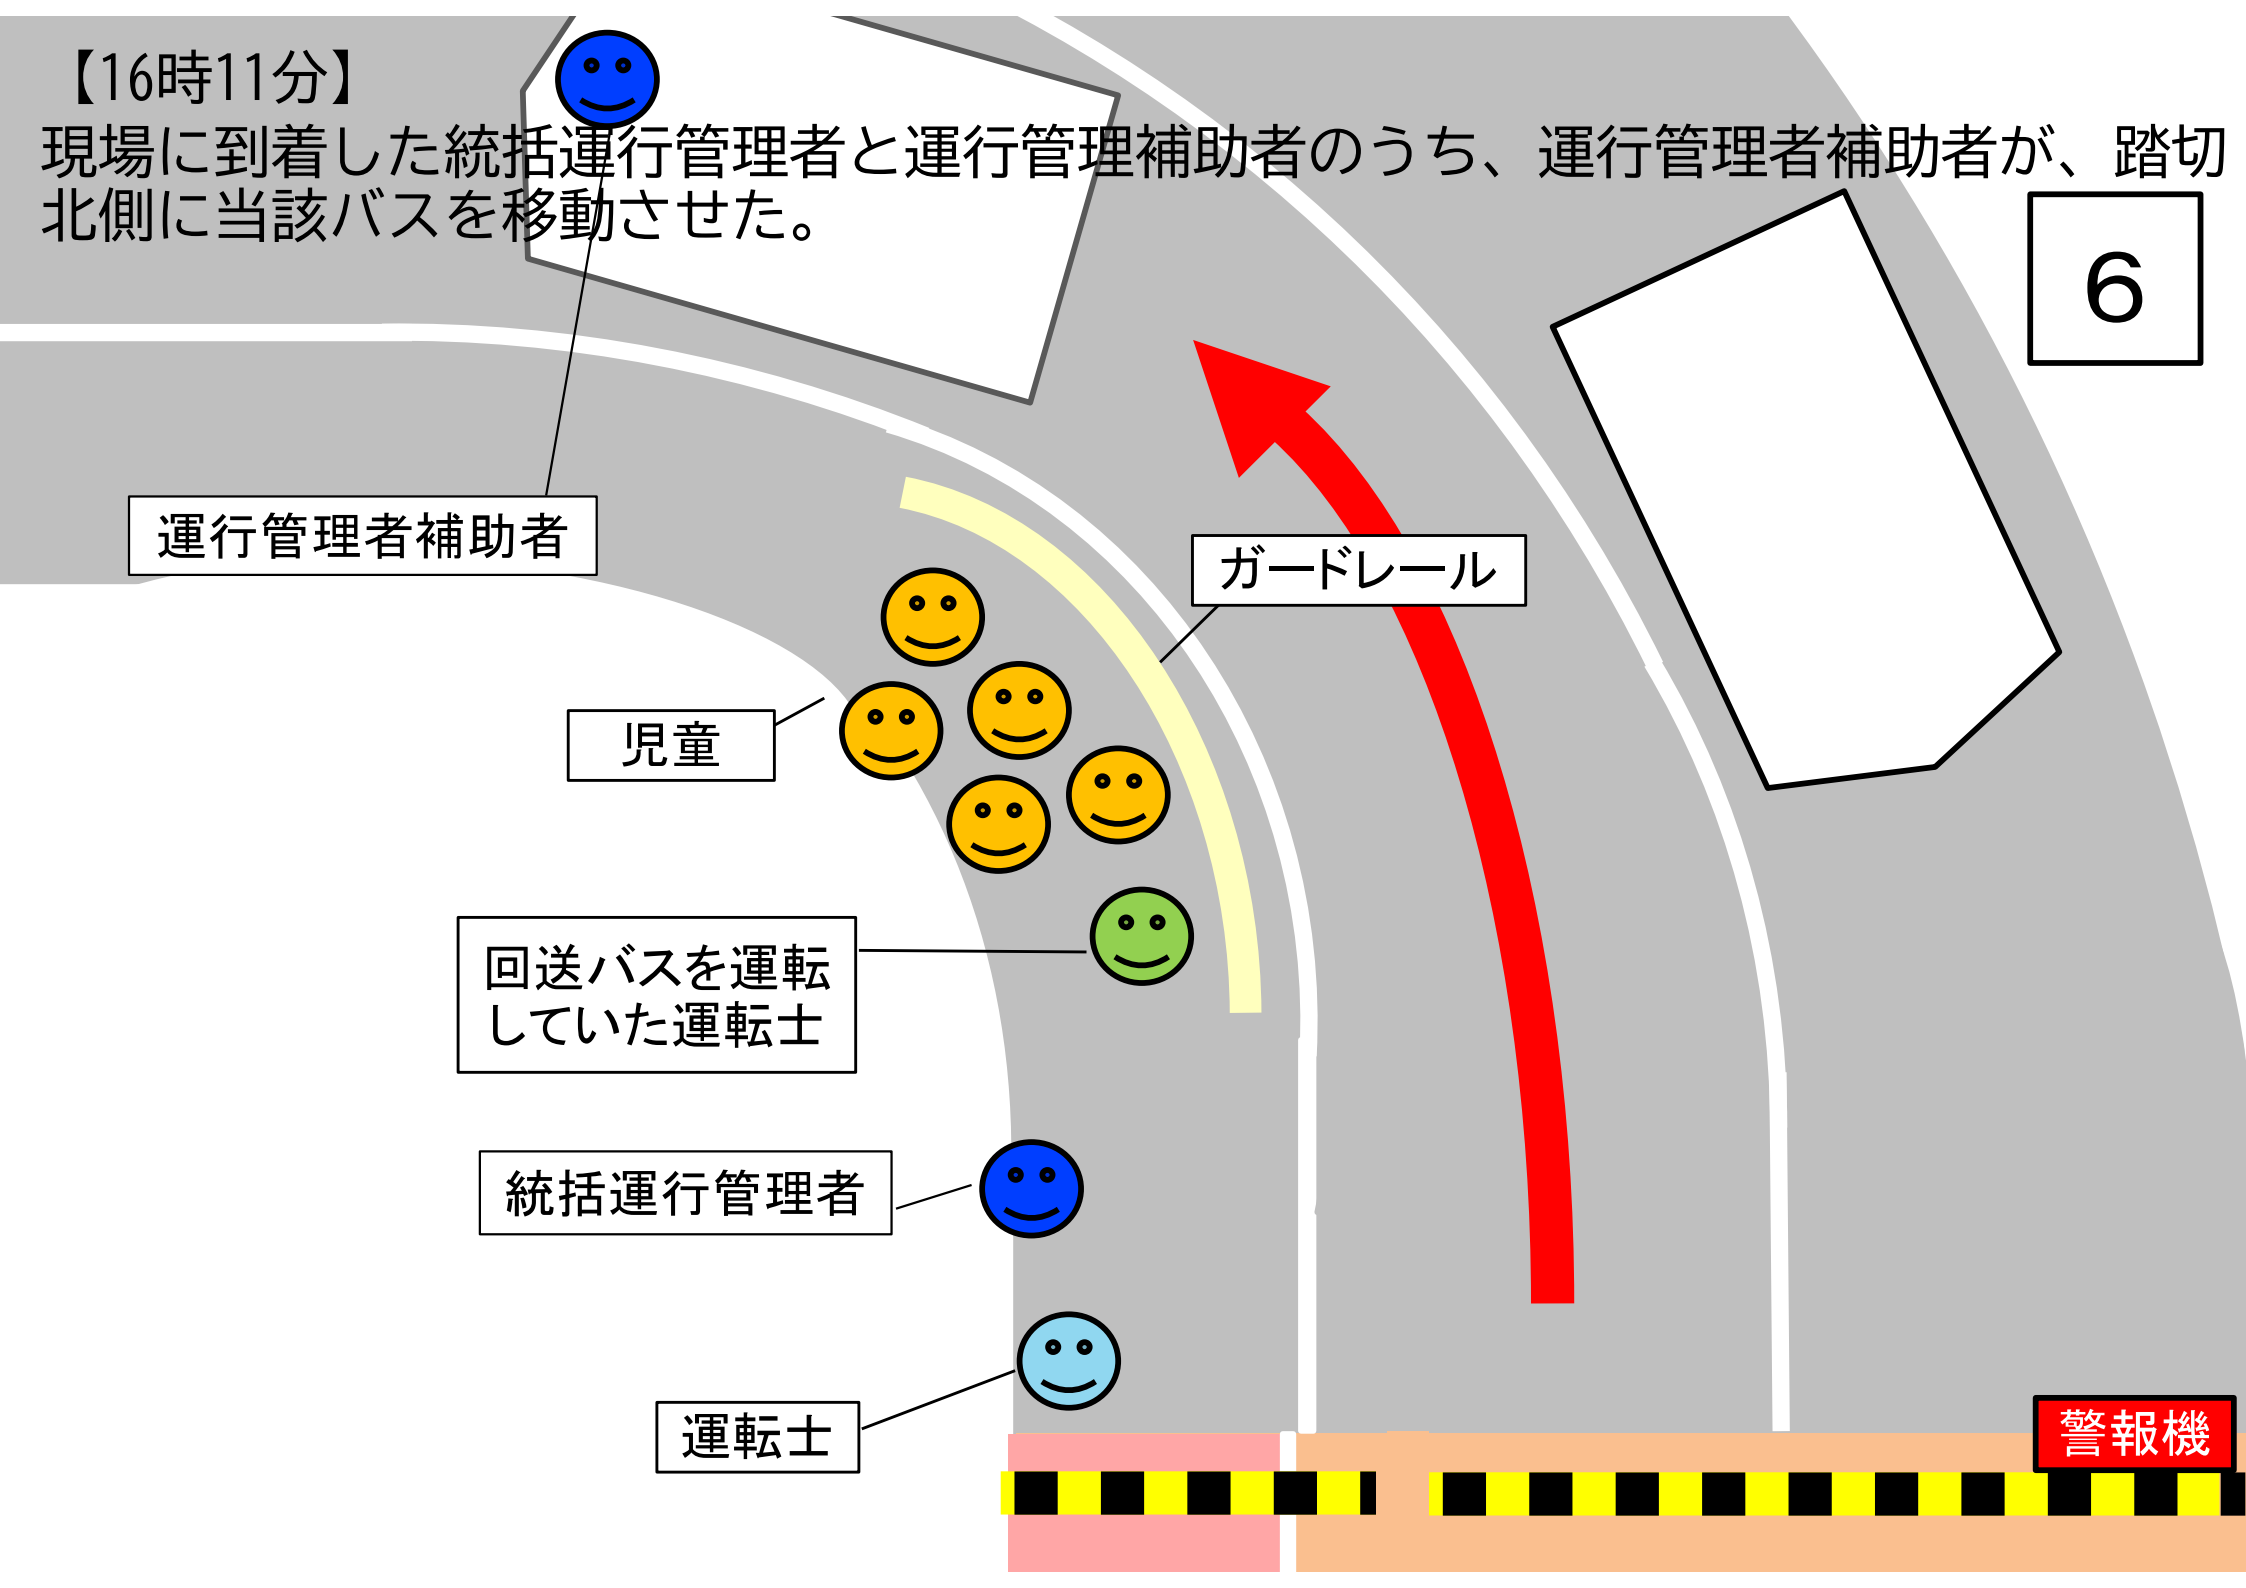
6

現場に到着した統括運行管理者と運行管理補助者のうち、運行管理補助者が、踏切北側に当該バスを移動させた。

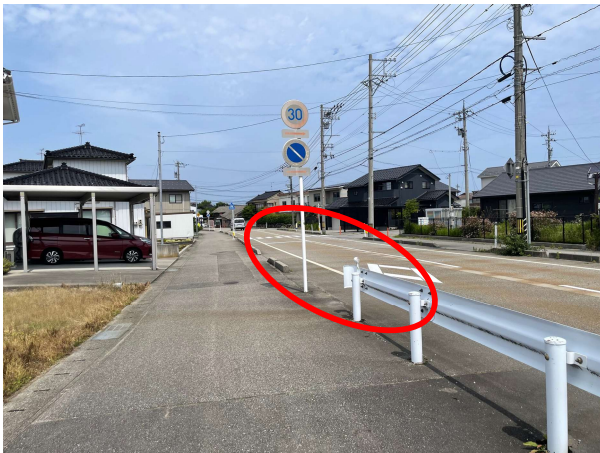
7

運行管理者補助者が、児童をバスに再乗車させた。
