富山市センサーネットワーク実証実験成果報告書

八尾大橋大型車交通把握

(株)新日本コンサルタント
構造部 井上 雅夫
米田 涼華

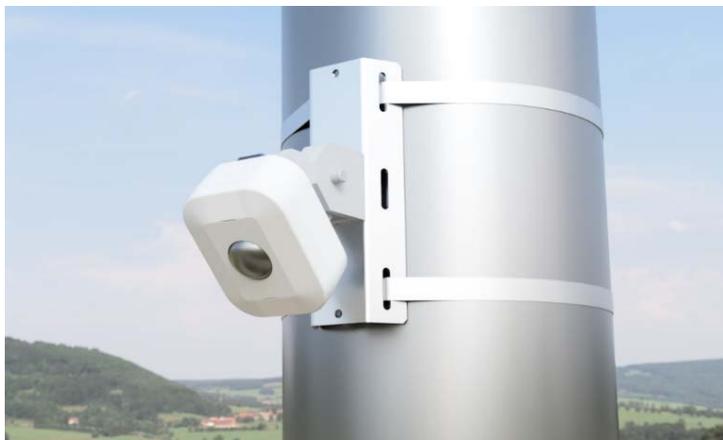
□赤外線センサー仕様

今回のセンサー

必要台数:1基/車線

電源:乾電池
(3年間稼働可能)

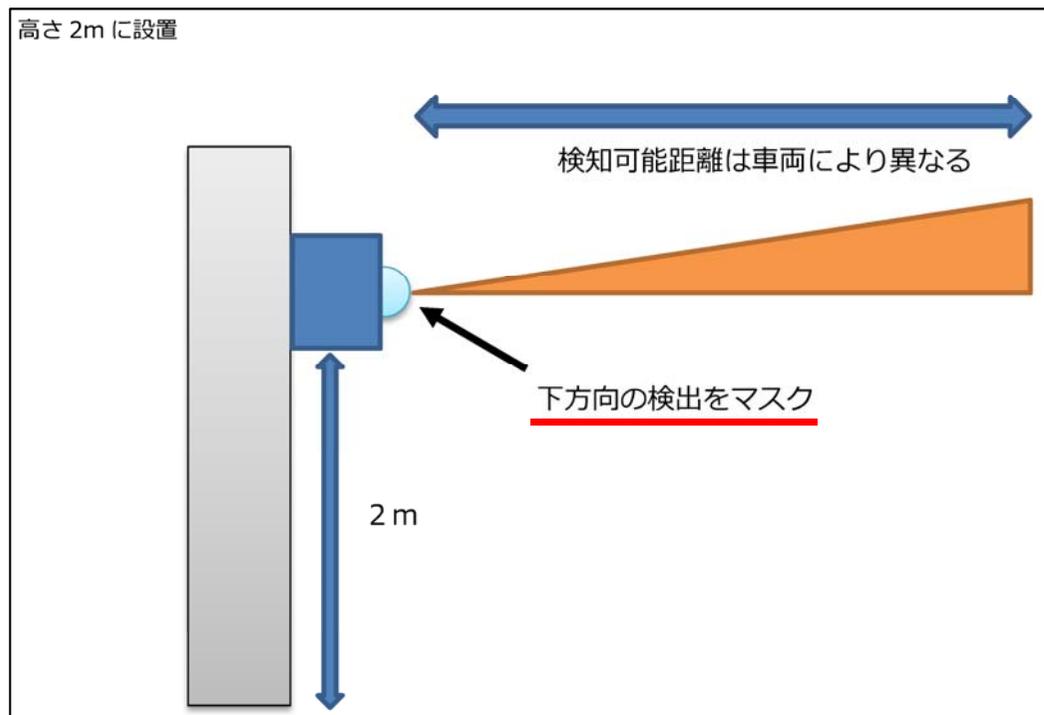
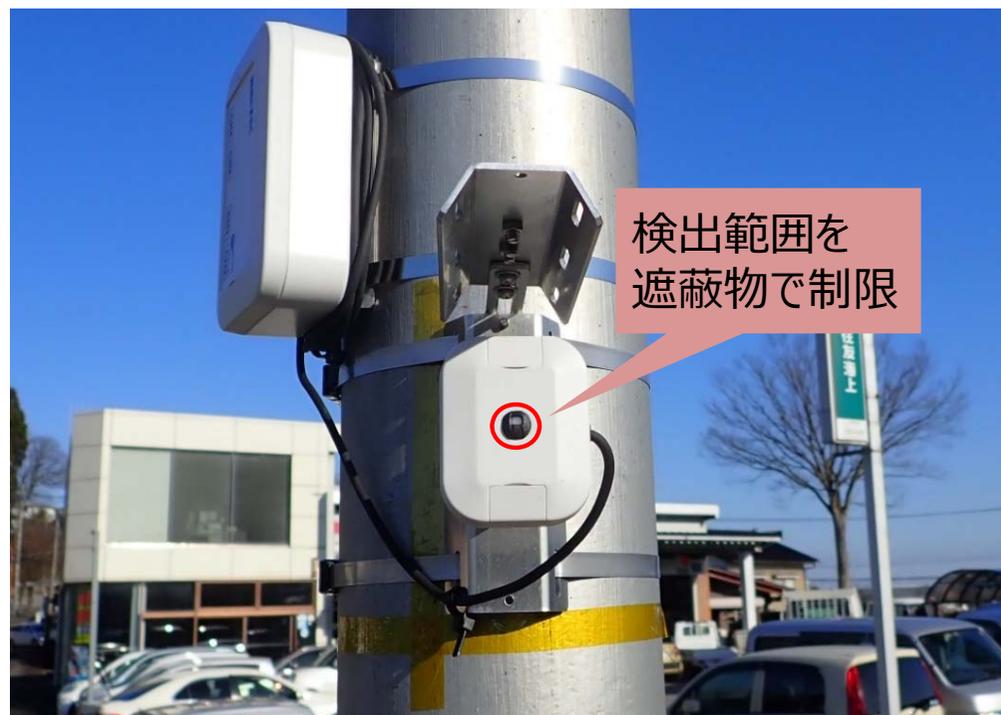
- 赤外線センサーを路面から高さ2mの位置に設置し、検出範囲を遮蔽物で制限することによって、乗用車を不検知とし、コミュニティバス等の大型車のみを検知する

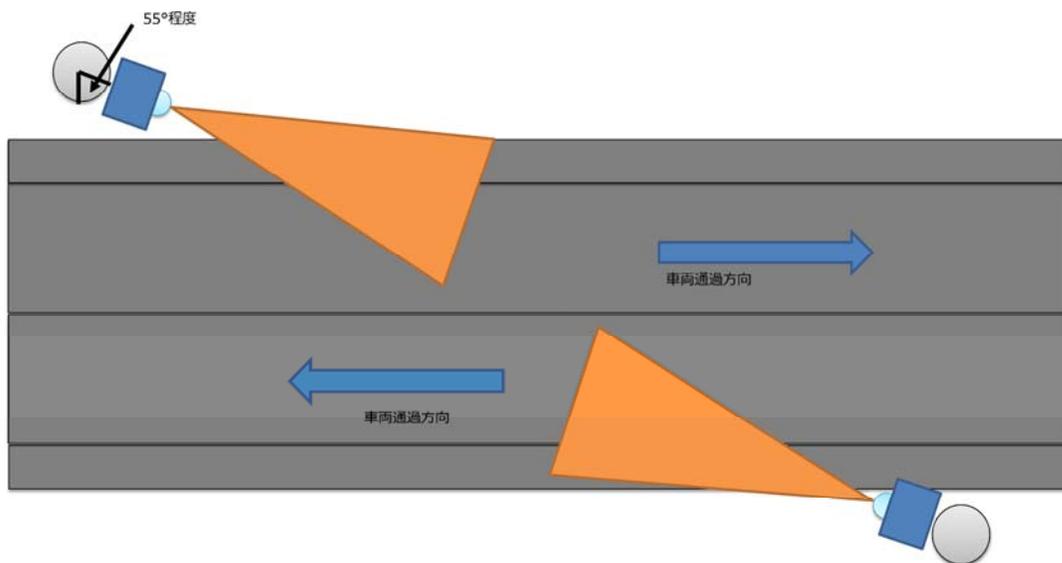
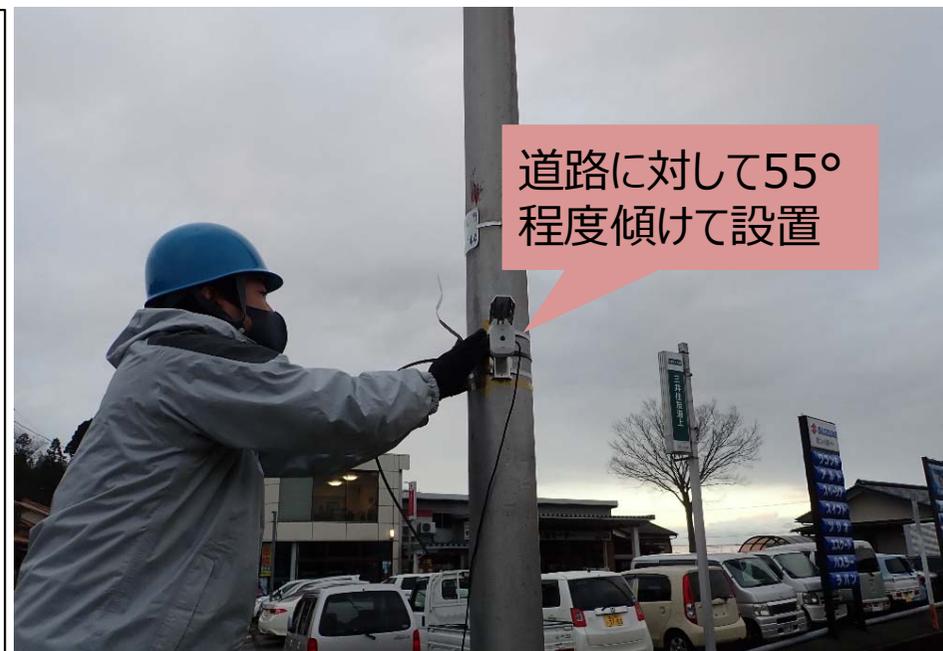
道路に対して55°程度傾けて設置

- 反対側車線を通過する大型車を不検知とするため、赤外線センサーを道路に対して55°程度傾けて設置する
- 赤外線センサー本体が小さく、容易に取り付けが可能

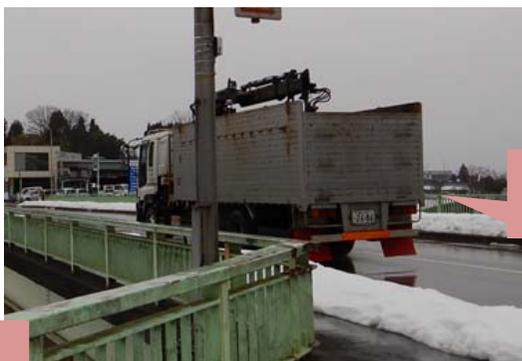
廃材積載車

- ・反対側車線の車は不検知
- ・乗用車類は不検知

検知

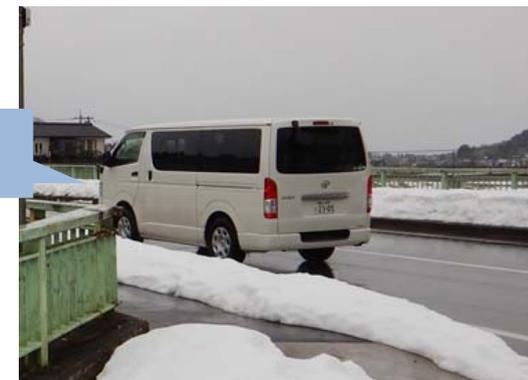
ハイエース

不検知

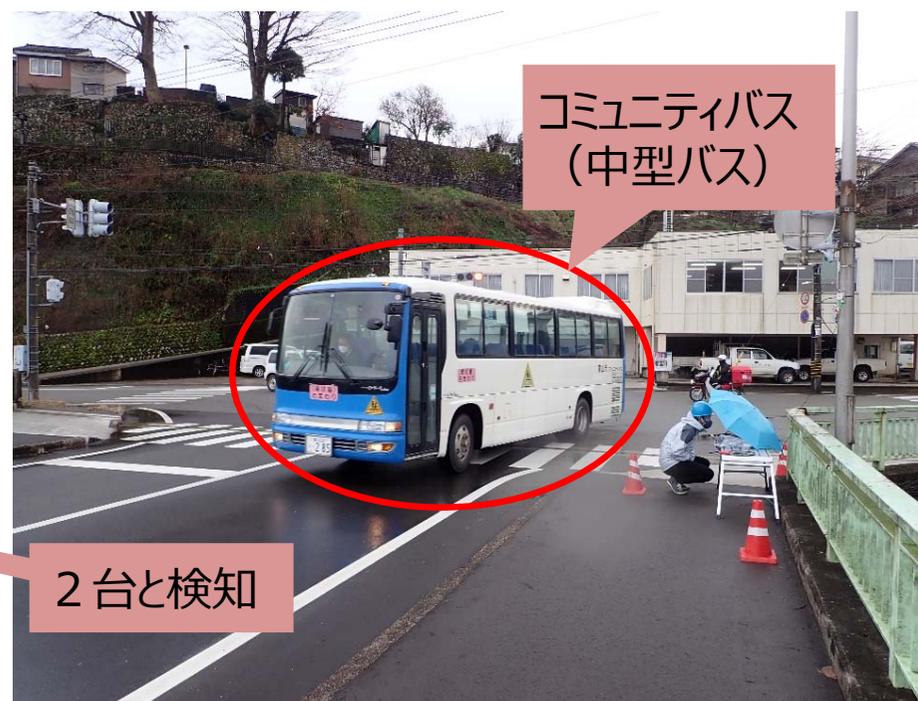
□大型車の走行速度が遅い場合に2台と検知する。

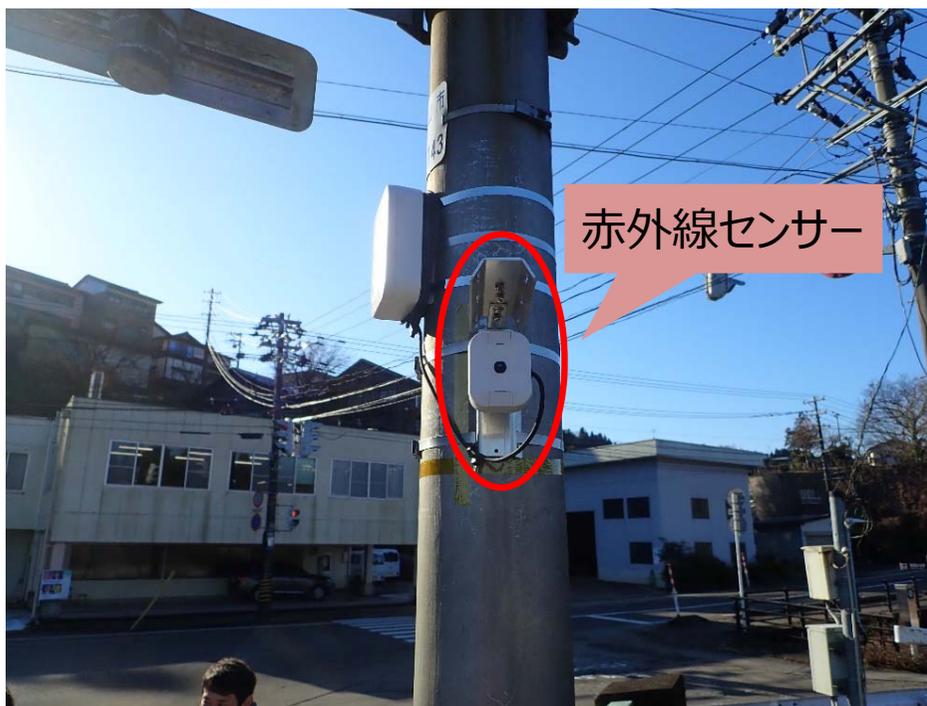
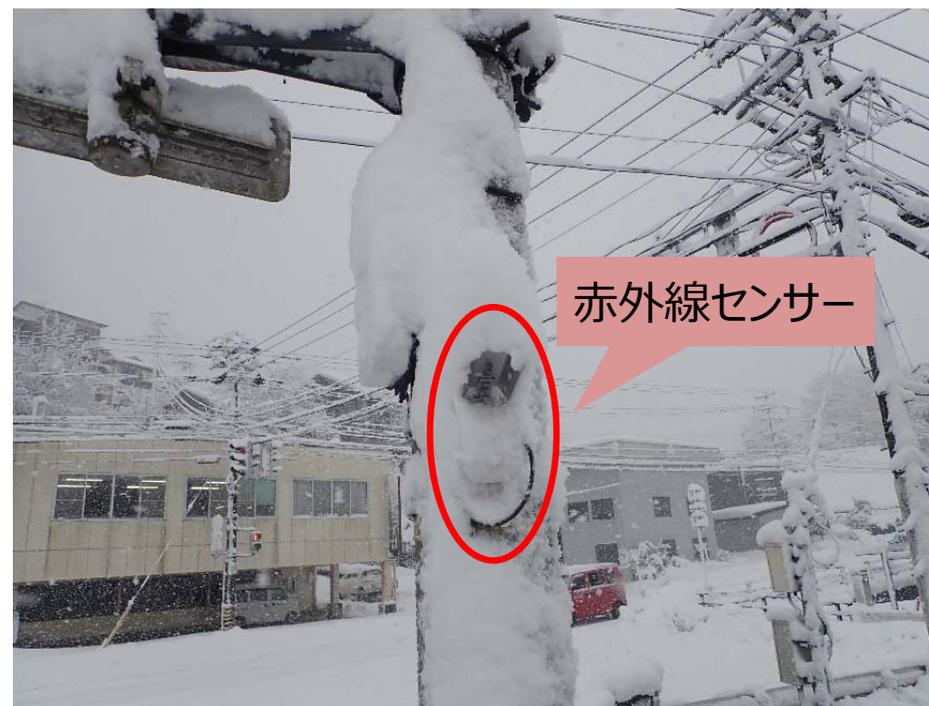
- 積雪時は赤外線センサーのレンズが隠れてしまい、検知する精度が悪化する懸念がある

- 利便性の高い赤外線センサー1基のみで、設置方法を工夫することで大型車のみを検知
- 降雨時は検知可能であるが、大雪時はセンサーのレンズ表面を雪が覆うため検知精度の確認が必要である
- 本赤外線センサーを①通学路の安全チェック、②狭隘道路での離合箇所設置の検討箇所に設置・計測し、他の箇所へと使いまわすことで、低コストかつ降雨時・夜間においても大型車交通量が把握できる

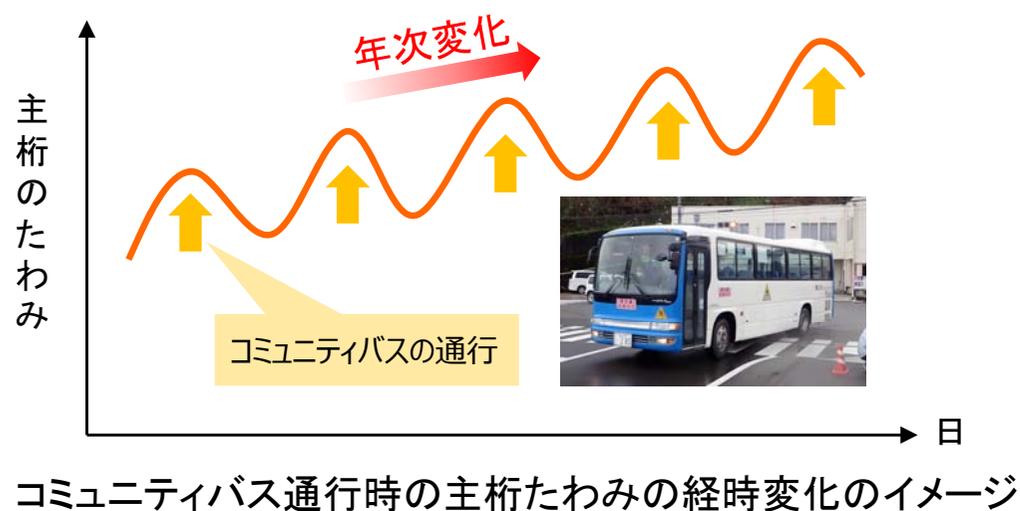
- ①主桁のたわみ量(加速度センサー)
- ②主桁端部・支承・床板の損傷(IoTカメラ)

同重量車両によるたわみが増加傾向を示せば、主桁剛性が低下していることになる

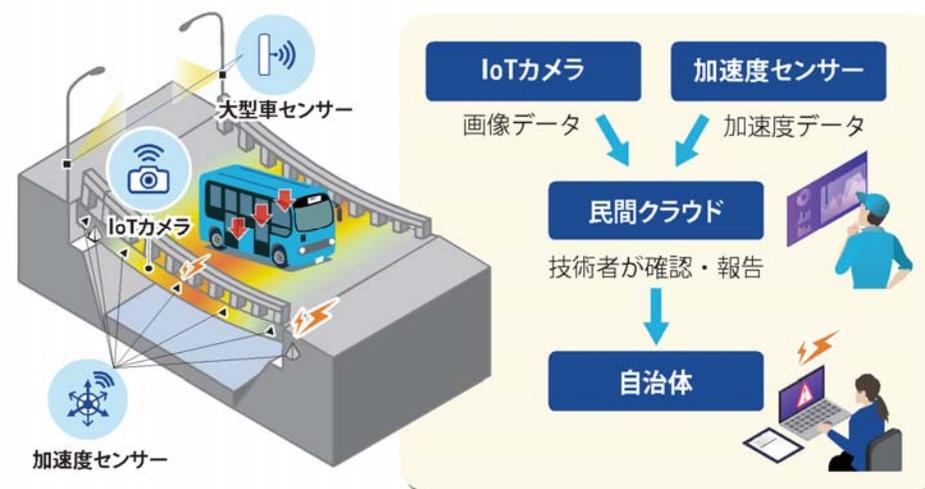
クラウドデータに基づき、主桁・床板・支承の状態を把握

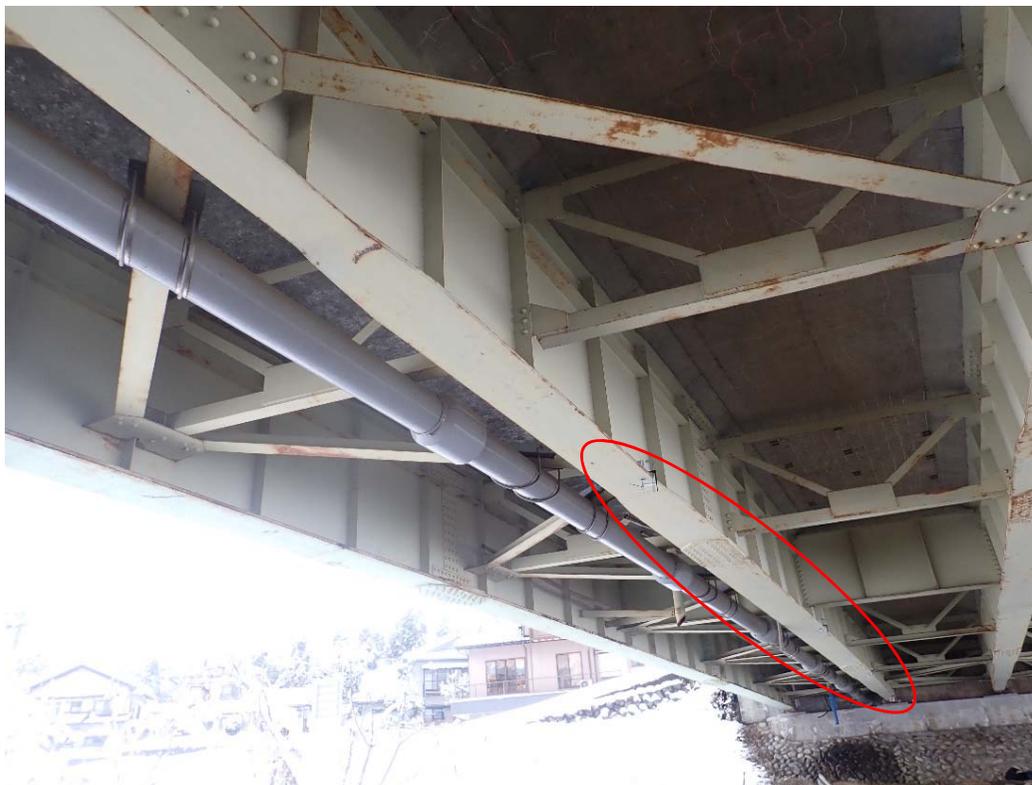
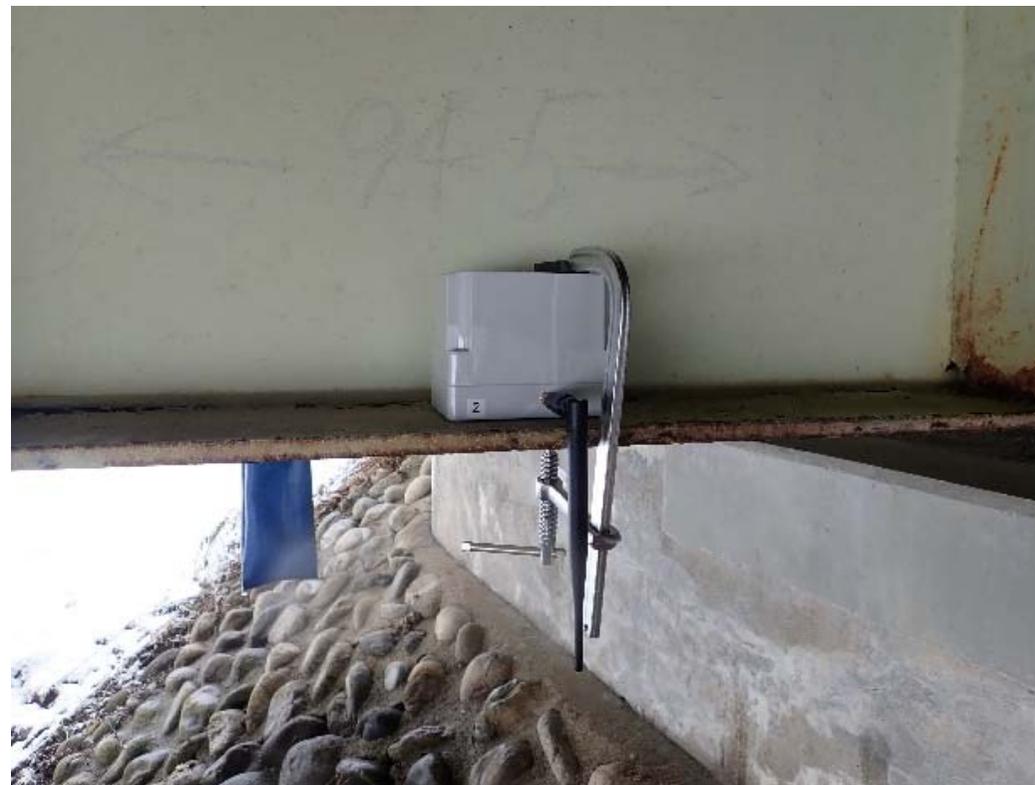
□ 加速度センサーにより主桁の加速度を常時計測し、たわみを計算

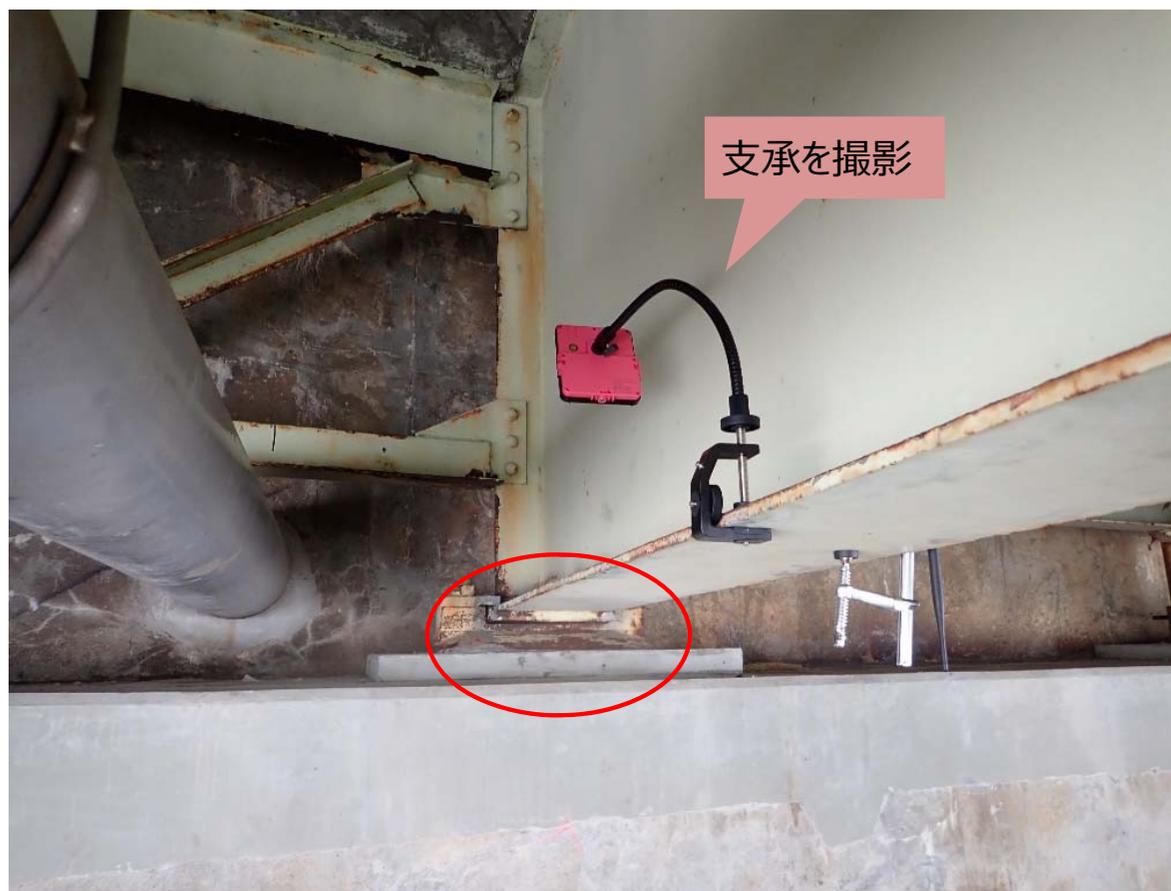
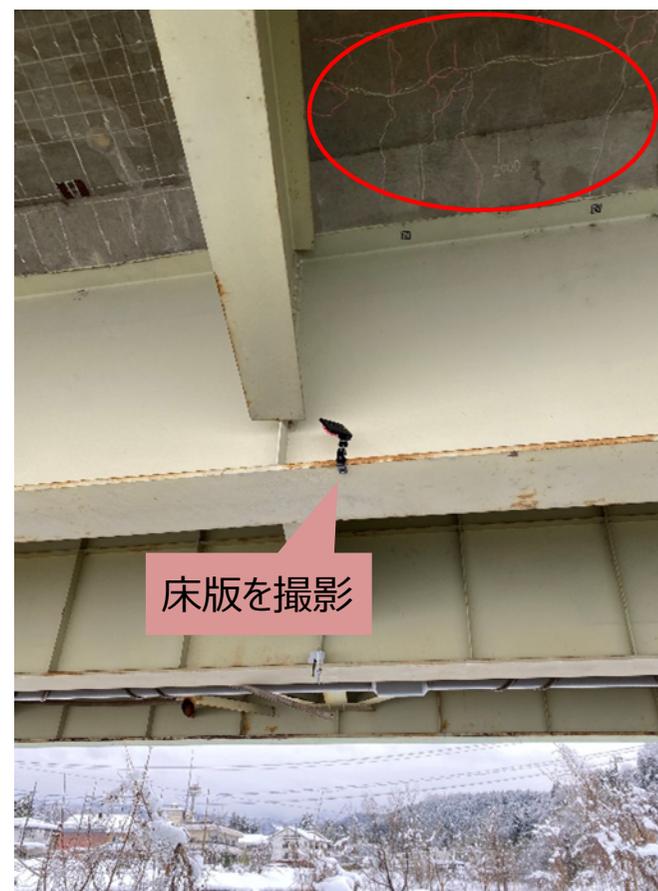
□道路橋の健全性に大きな影響を与える部分をIoTカメラにより撮影(1日に3回)
