「富山市通学路交通安全プログラム」PDCAシート

年度一番号	令和4年度-1		
学校番号	学校名	箇所名	通学路の状況・危険の内容	主な対策内容	事業主体	
1	芝園小学校	総曲輪町2丁目2	自転車と歩行者を分ける白線と、横断歩道が消えかかっている。	歩道部の白線の及び路面標示引き直し 横断歩道の引き直し	国土交通省 富山県警

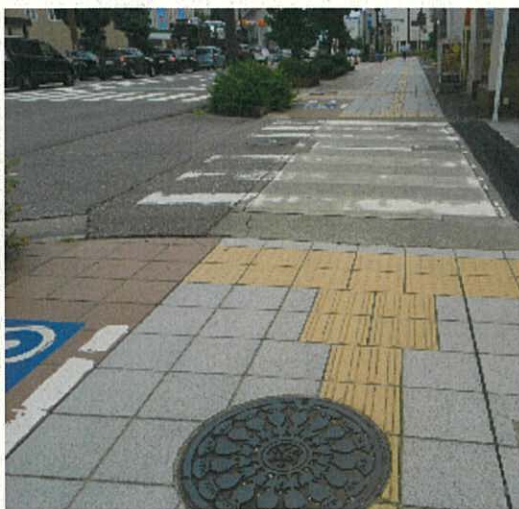
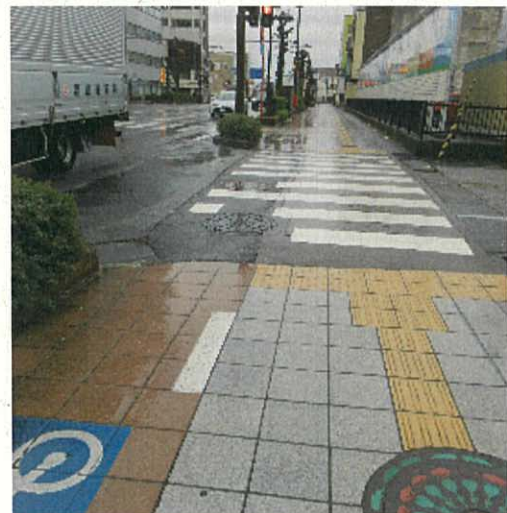
- ・歩道の歩行者と自転車を分離する線がはっきりとしたことで、自転車と接触する危険が減った。
- ・横断歩道がはっきりと書かれたことで、通行する自動車からも認識しやすくなった。

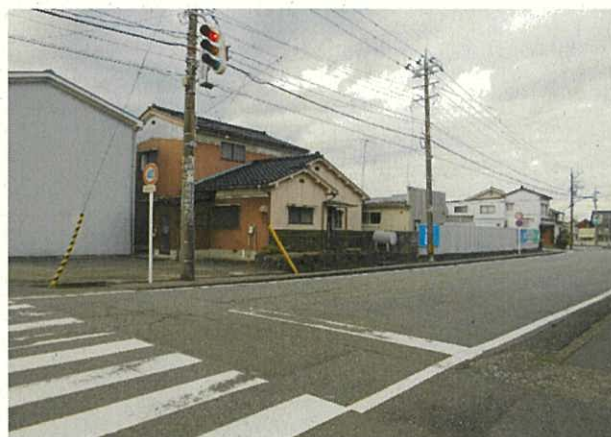
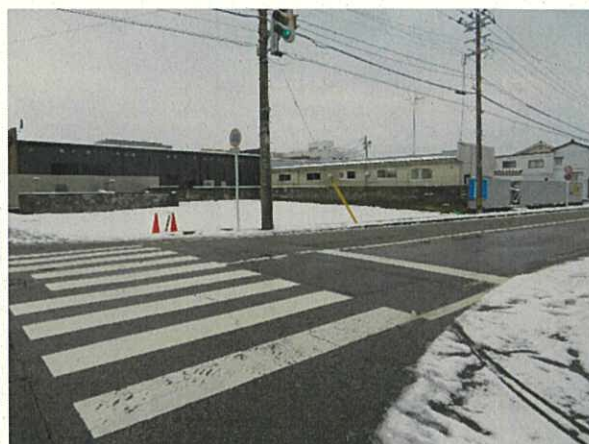
年度－番号	令和4年度－2		
学校番号	学校名	箇所名	通学路の状況・危険の内容	主な対策内容	事業主体	
3	中央小学校	大泉東町一丁目4-13	車道の停止線が消えかかっている	停止線の引き直し	富山県警

・停止線がはっきりしたことで、車がせり出して停止することが少なくなった。

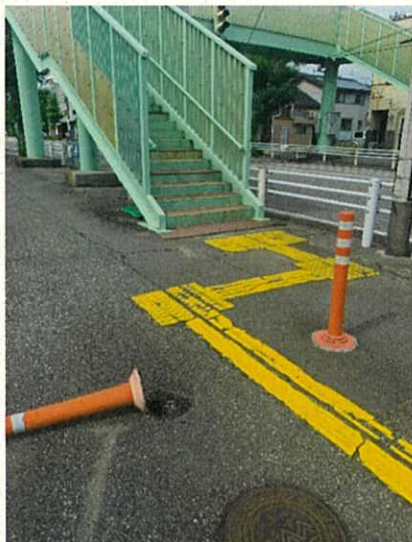
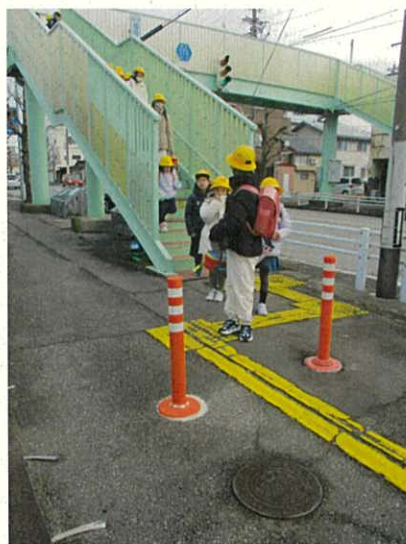
年度一番号	令和4年度-4		
学校番号	学校名	箇所名	通学路の状況・危険の内容	主な対策内容	事業主体	
4	柳町小学校	稲荷町一丁目2	ポールが接着面から取れていて危険	ラバーポールの修繕(再設置)	富山県

◇児童生徒の登下校の様子や保護者、地域の声などから
ラバーポールの設置のおかげで、自転車等との接触事故を予防し、安全に歩行できるようになった。

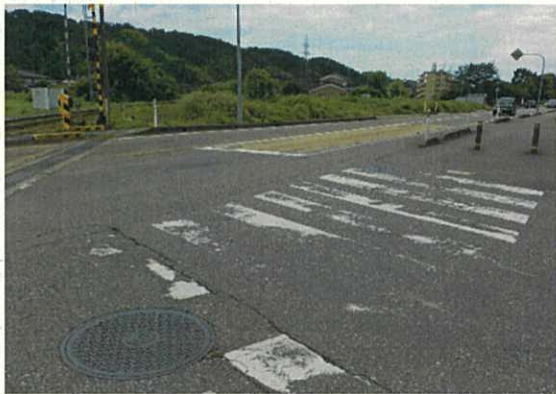
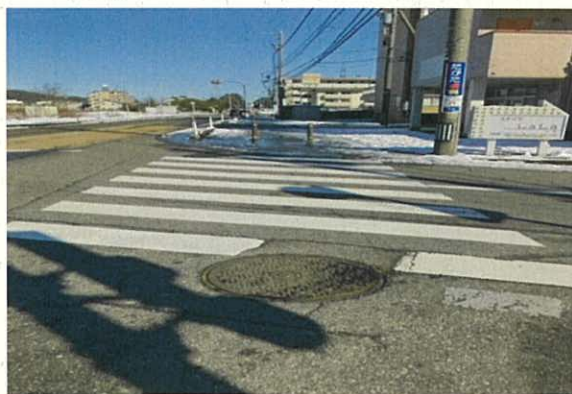
年度—番号	令和3年度—24		
学校番号	学校名	箇所名	通学路の状況・危険の内容	主な対策内容	事業主体	
6	五福小学校	寺町65-1	横断歩道の線が消えかかっている。	白線の引き直し	富山県警

◇児童生徒の登下校の様子や保護者、地域の声などから白線がはっきりと見えるようになり、事故の防止につながっている。

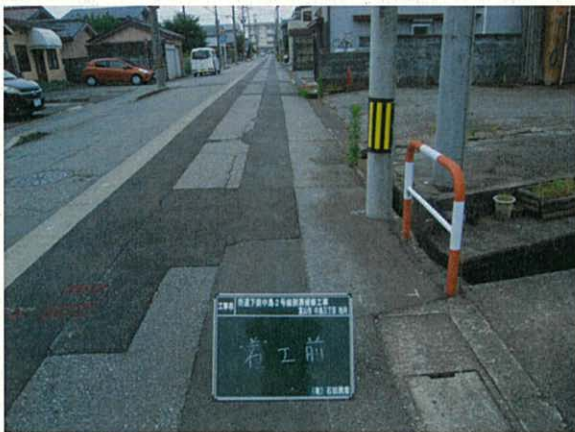
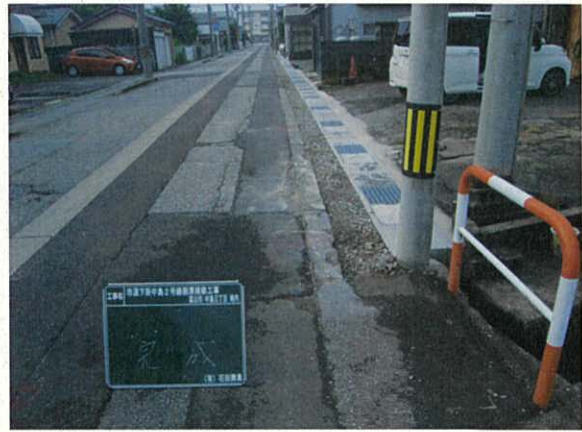
年度—番号	平成30年度—7		
学校番号	学校名	箇所名	通学路の状況・危険の内容	主な対策内容	事業主体	
8	奥田北小学校	下新北町地内	歩行者と車との距離が近い。	側溝の蓋掛け	富山市

・通勤時間を中心に車の通が多いが、側溝が蓋掛けされ、安全な道幅が広がった。以前は、車が歩行者のすぐ脇をすり抜けることが多かったが、危険が減った。登下校する児童や学童を利用する児童も安全に通行できるようになった。

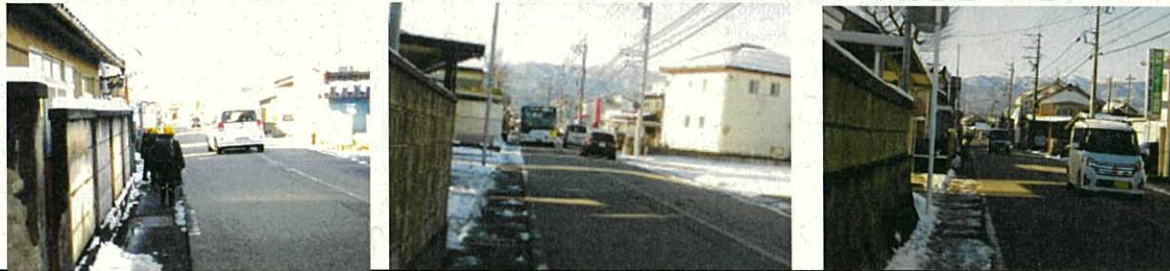
側蓋掛けの対策はしてあるが、人が歩けるほどの幅は無く、通学路としては依然として使用できないので、実際に何の改善にもなっていない状態である。今も児童は、狭い路肩を通して通学している。

- ・実際に児童が通る側の路肩の拡幅または歩道の整備が望まれる。
- ・地域の方からも、登下校の際に危険だということで、歩道の拡幅を陳情していると連絡をいただいている。
- ・児童には、引き続き、交通安全を常に意識しながら、一列出歩くこと、常に自動車に気を配りながら歩くこと等の指導を継続する。

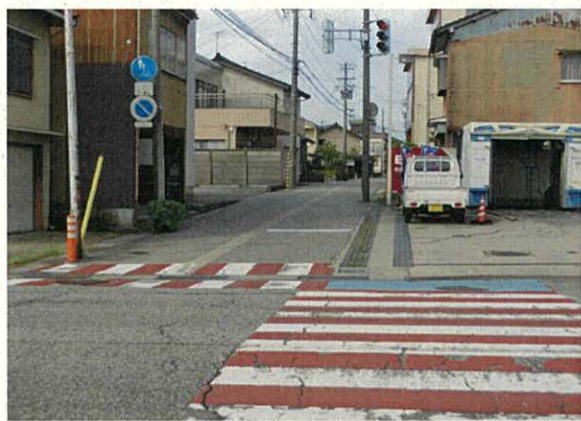
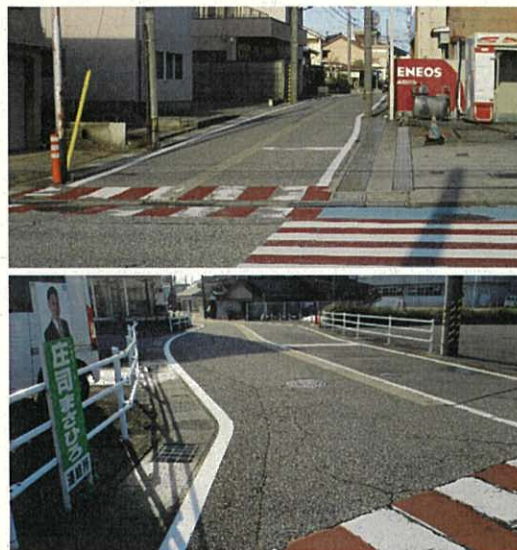
◇児童生徒の登下校の様子や保護者、地域の声などから児童も車も白線を意識して歩行、走行することができている。

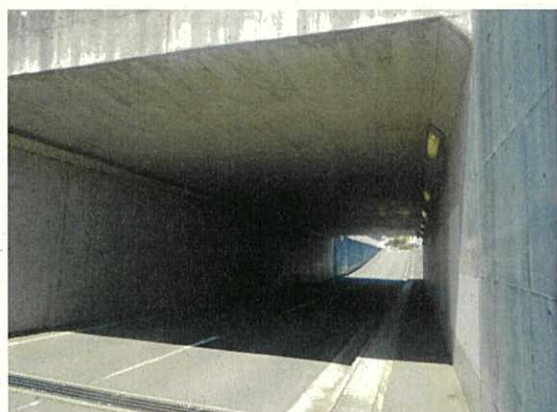
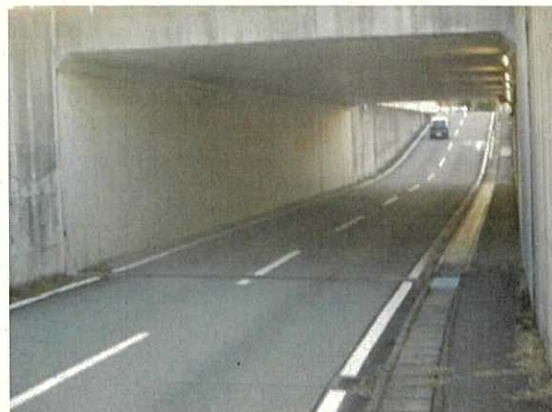
◇児童生徒の登下校の様子や保護者、地域の声などから
・白線がはっきり見えるので、歩道の外にはいけなくなった。

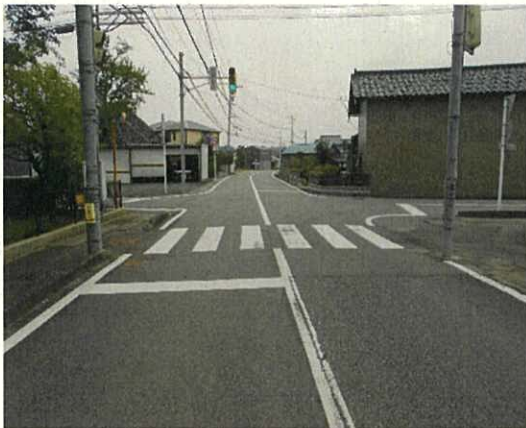
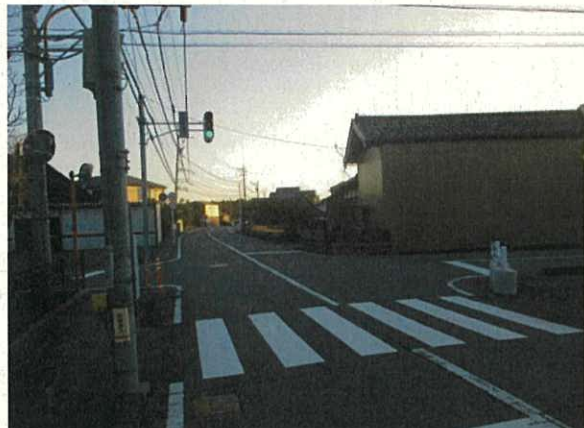
◇児童生徒の登下校の様子や保護者、地域の声などから
・信号を待つときに安全に待てるようになった。

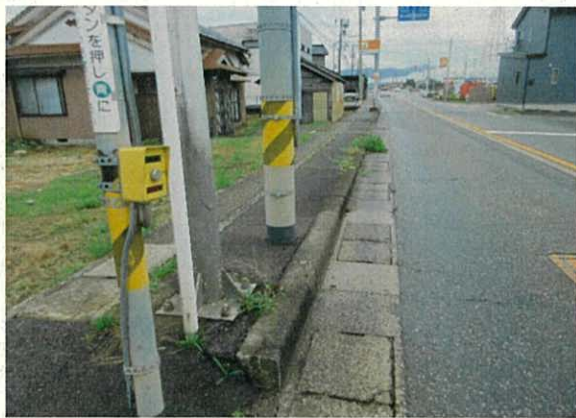
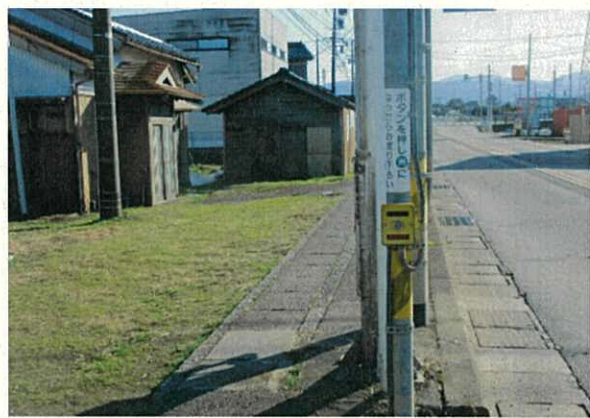
◇児童生徒の登下校の様子や保護者、地域の声などから
 ・押しボタンの向きが改善されたことで、児童の安全が確保された。

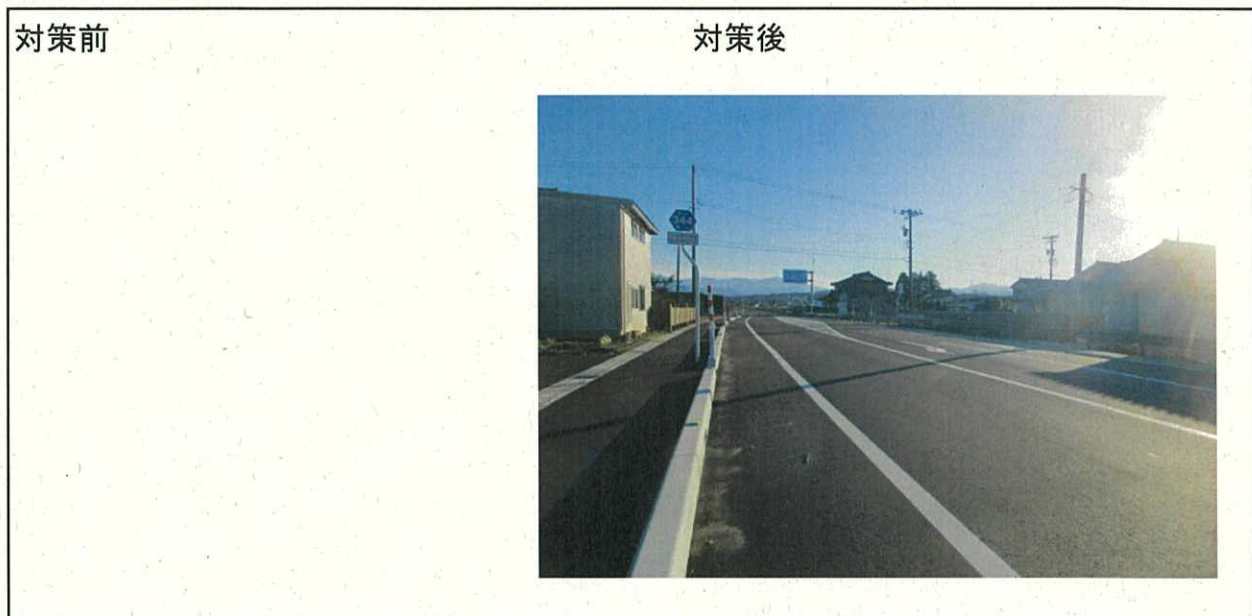
年度－番号	平成30年度－113		
学校番号	学校名	箇所名	通学路の状況・危険の内容	主な対策内容	事業主体	
62	神保小学校	婦中町千里地内	とても通行量が多い道路を横断しなければならぬ。	千里八尾線道路改良整備により当該地点の交通量の減少を図る	富山県

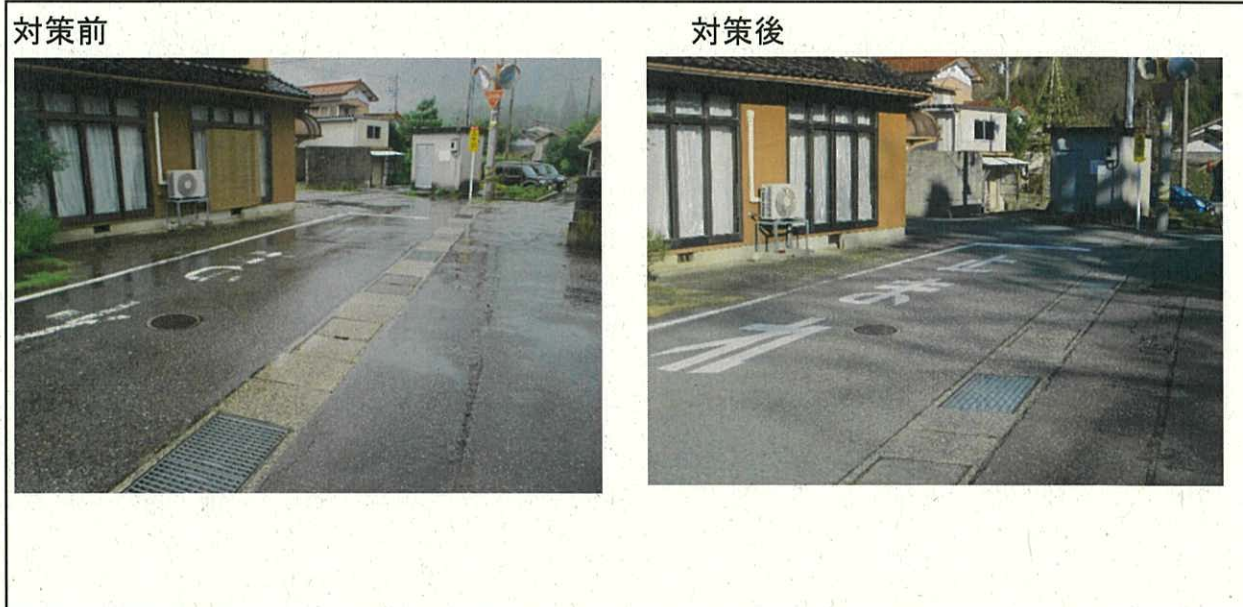
年度一番号	令和4年度-109		
学校番号	学校名	箇所名	通学路の状況・危険の内容	主な対策内容	事業主体	
64	神通碧小学校	楡原704	「止まれ」が消えかかっており、危険	表示の塗り直し	富山県警
