## 「富山市通学路交通安全プログラム」PDCAシート

| | | | 年度一番号 | 令和5年度ー2 | |
| 学校番号 | 学校名 | 箇所名 | 通学路の状況・危険の内容 | 主な対策内容 | 事業主体 |

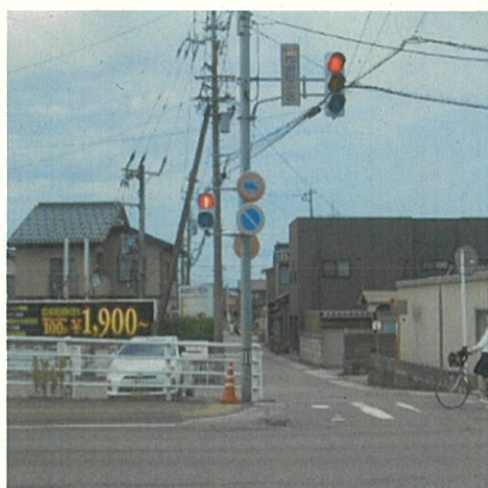
対策前

| | | | 年度一番号 | 令和5年度ー2 | |
|---|---|---|---|---|---|
| 2 | 西田地方小学校 | 富山市布瀬町1区 | 指定時間通行規制を無視し、通学時間帯に抜け道として利用する車が多い。道路幅も狭く危険 | 速度規制標識の設置 | 富山県警 |

◇児童生徒の登下校の様子や保護者、地域の声などから  
速度規制の標識が設置されたことで、走行する車の減速が期待でき、歩行者の危険が低下することにつながった。

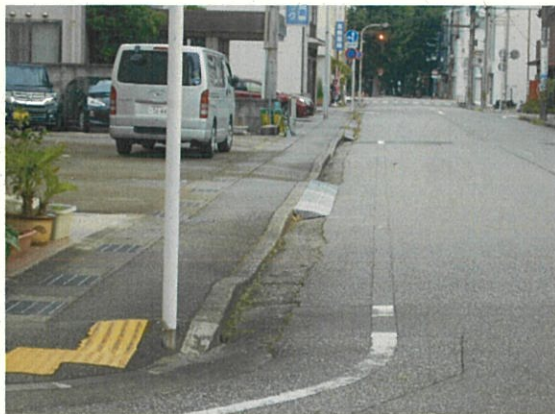
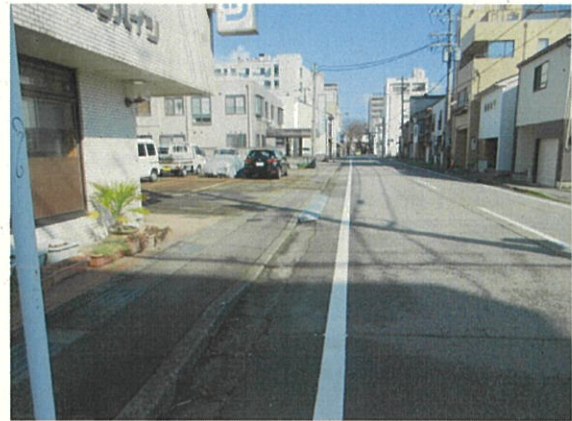
対策前

| | | | 年度一番号 | 令和元年度ー20 | |
|---|---|---|---|---|---|
| 3 | 中央小学校 | 室町通り1丁目地内 | 自転車用の白線が消えかかる。自転車が歩道を走ることがある。 | 区画線の引き直し | 富山市 |

白線が明確になったことで、歩行者や自転車通行者からも認識しやすくなった。

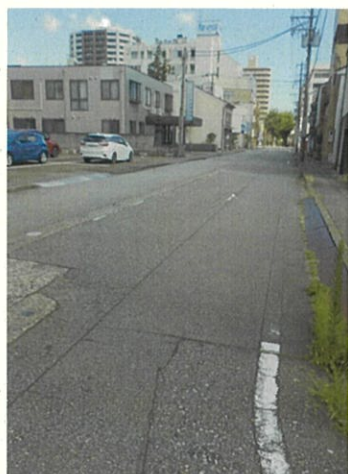
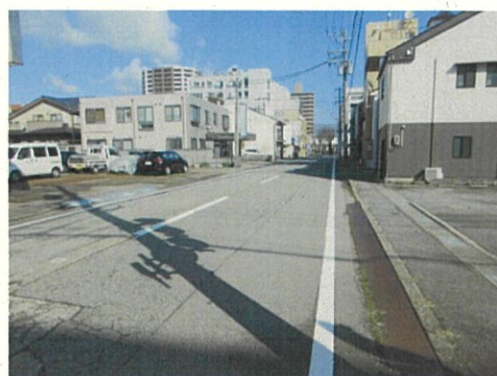
対策前

| | | | 年度－番号 | 令和3年度－16 | |
|---|---|---|---|---|---|
| 3 | 中央小学校 | 五番町1－15 | 白線が消えている。 | 区画線の引き直し | 富山市 |

白線が明確になったことで、歩行者や自転車通行者からも認識しやすくなった。

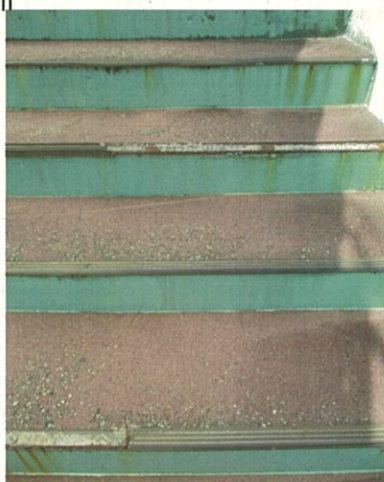
対策前

| | | | 年度一番号 | 令和5年度－4 | |
|---|---|---|---|---|---|
| 4 | 柳町小学校 | 稲荷元町一丁目<br>2 | 陸橋の階段にある滑り止<br>めが劣化して危険。 | 滑り止めの修繕 | 富山県 |

- ・滑り止めが改修されたことで、歩きやすくなり、安全に階段を歩行できるようになった。

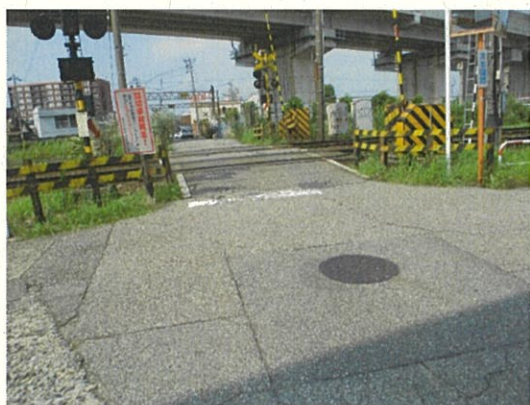
対策前

| | | | 年度一番号 | 令和5年度－5 | |
|---|---|---|---|---|---|
| 4 | 柳町小学校 | 稲荷園町1 | 白線が消えていて危険 | 白線の引き直し | 富山市<br>富山県警 |

・白線を引き直すことで歩道の位置が明確になり、より安全になった。

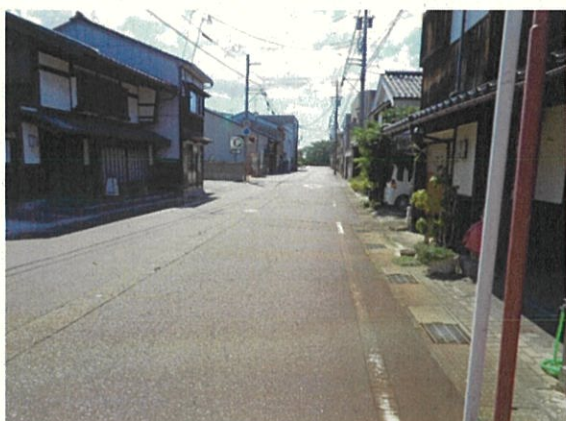
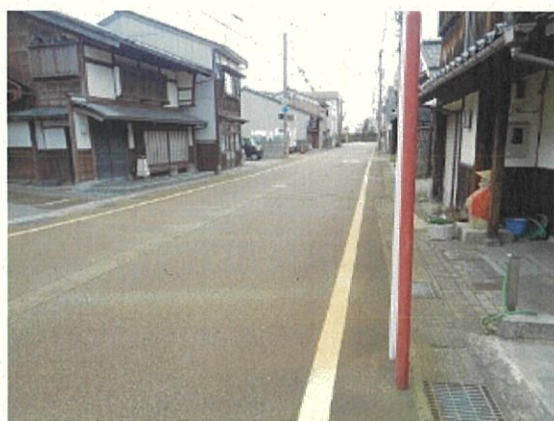
対策前

| | | | 年度－番号 | 令和4年度－25 | |
|---|---|---|---|---|---|
| 13 | 岩瀬小学校 | 岩瀬港町松原町<br>線 岩瀬港町付<br>近 | 白線が消えていて危険。 | 白線引直し | 富山市 |

◇児童生徒の登下校の様子や保護者、地域の声などから  
車道がはっきりと分かるため、安全に登下校しやすくなった様子である。

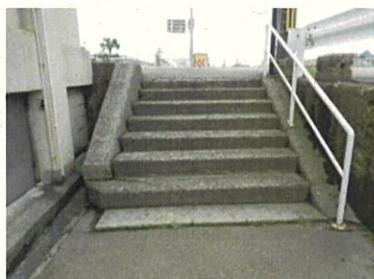
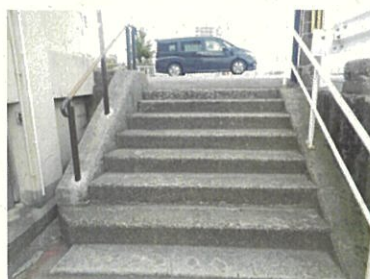
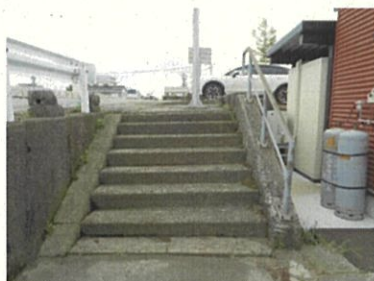
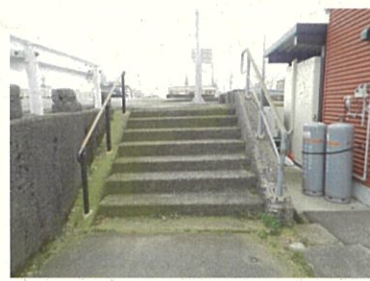
対策前

| | | | 年度－番号 | 令和4年度－26 | |
|---|---|---|---|---|---|
| 13 | 岩瀬小学校 | 富山・魚津線<br>岩瀬松原町、<br>岩瀬天神町付近 | 階段の手すりが片方しかない。 | 手すりの設置 | 富山県 |

◇児童生徒の登下校の様子や保護者、地域の声などから安全に階段の上り下りができている様子である。

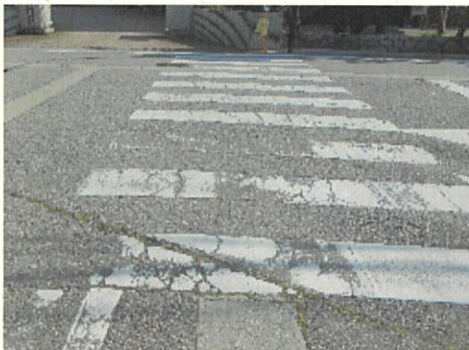
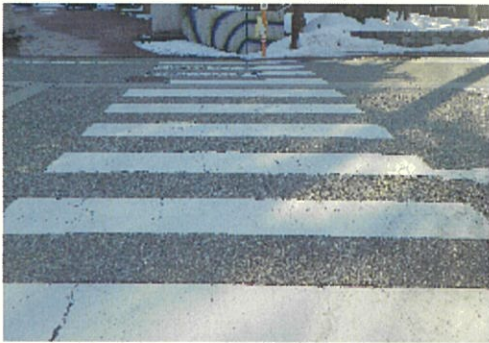
| 対策前 | 対策後 |

| | | | 年度－番号 | 令和5年度－23 | |
|---|---|---|---|---|---|
| 14 | 針原小学校 | 針原中町523 | 横断歩道の白線が薄くなっている。 | 白線の引き直し | 富山県警 |

◇児童生徒の登下校の様子や保護者、地域の声などから  
横断歩道の場所が分かりやすくなり、以前よりも安全に渡れるようになった。

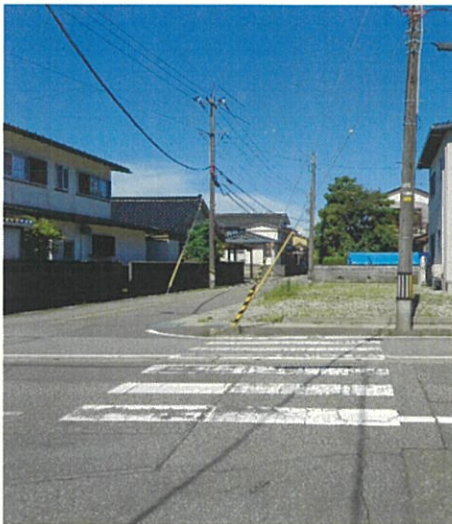
対策前

| | | | 年度－番号 | 令和5年度－25 | |
|---|---|---|---|---|---|
| 15 | 浜黒崎小学校 | 富山市古志町1丁目 | 横断歩道の白線が消えかかっている。 | 白線の引き直し | 富山県警 |

・横断歩道の白線がはっきりしたことで、児童の登下校の安全性が高まった。また、通行する自動車からも認識しやすくなった。

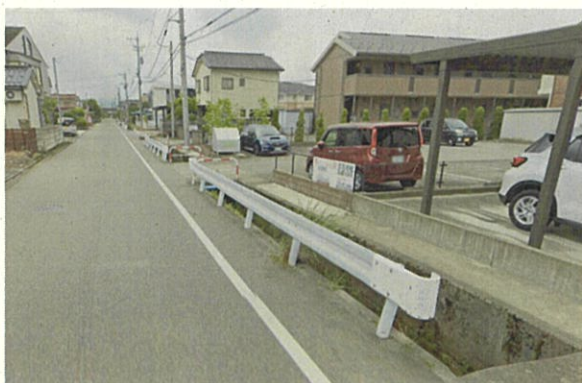
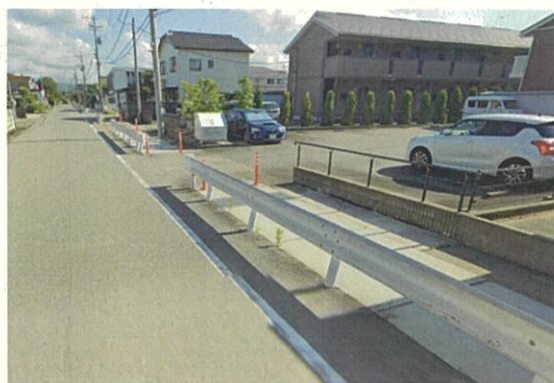
対策前

| | | | 年度一番号 | R2年度－86 | |
|---|---|---|---|---|---|
| 20 | 堀川小学校 | 大泉一区南部地内市道 大泉南部線 | 蓋の無い用水が約100m程続しており、車通りも多く、危険である。 | 用水を暗渠にする。 | 富山市 |

・施工完了以降、子どもたちは蓋の上を歩きながら登下校している。車道と歩道が区別され、安心して移動することができている。

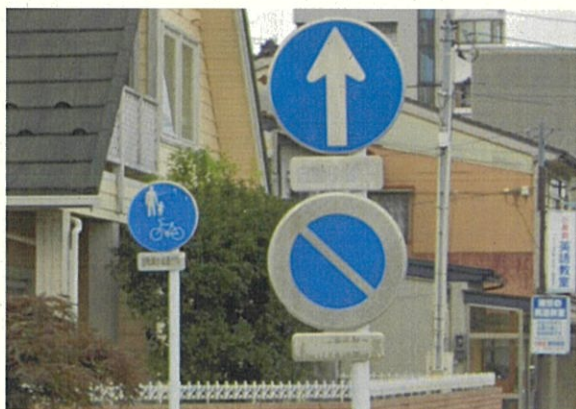
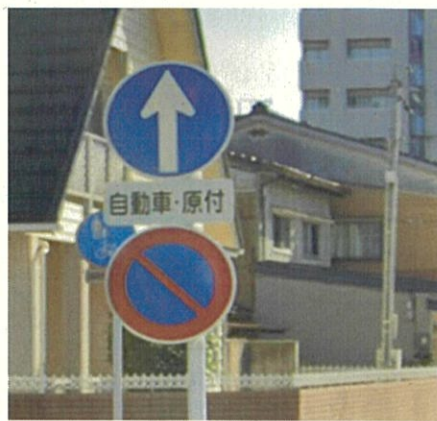
対策前

| | | | 年度－番号 | R5年度－31 | |
|---|---|---|---|---|---|
| 20 | 堀川小学校 | 富山市堀川小泉町<br>市道 堀川小泉町6号線 | 道路標識が消えかかっている。 | 褐色した標識の取り替え | 富山県警 |

- ◇児童生徒の登下校の様子や保護者、地域の声などから
- ・施工完了以降、標識が見やすくなった。

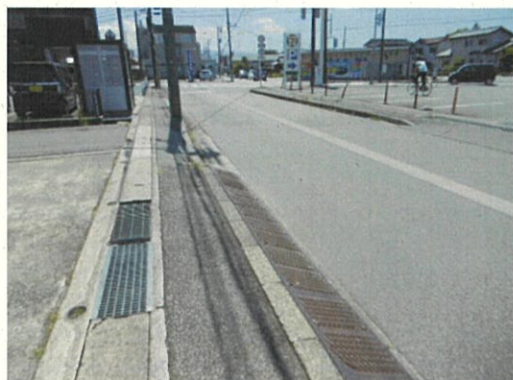
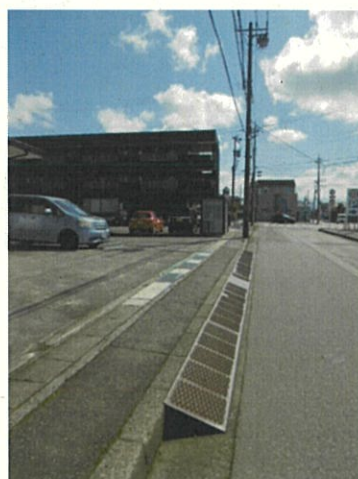
対策前

| | | | 年度－番号 | 令和4年度－39 | |
|---|---|---|---|---|---|
| 24 | 山室中部小学校 | 中川原37付近 | 歩道が狭い。側溝がぐらついている。 | 蓋の交換 | 富山市 |

・歩道としてはかなり狭い箇所で傾きがあるため、歩きにくさはまだ残る。広い歩道となるとありがたい。

・ぐらついていた蓋が、取り替えられたことで安全に歩ける場所が増えた。

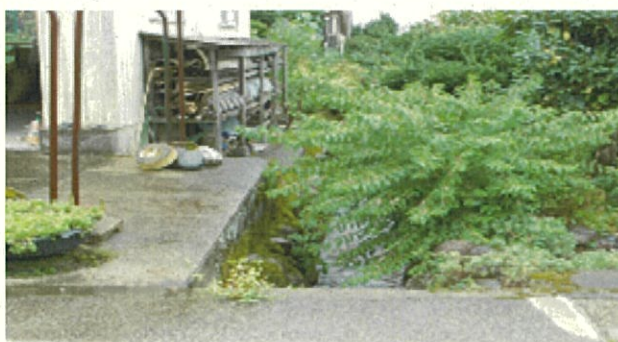
対策前

| | | | 年度一番号 | R5年度ー93 | |
|---|---|---|---|---|---|
| 46 | 大久保小学校 | 下大久保2133<br>付近 | 用水路の柵がないため<br>危険 | ポールコーン設置による<br>開渠部を明示する。<br>交通安全教育・見守り活<br>動 | 富山市<br>学校<br>地域 |

1人がこの箇所を通り、通学している。対策のおかげで安心して登校できている。

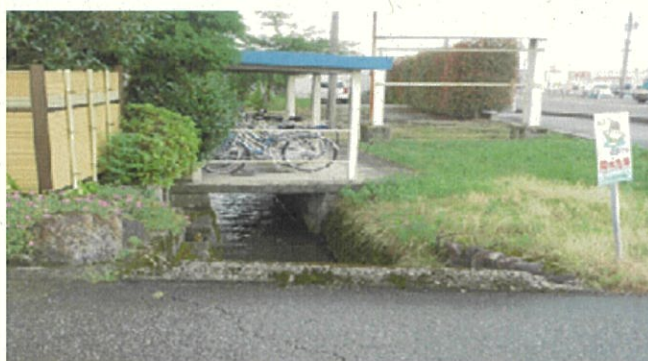
対策前

| 学校<br>番号 | 学校名 | 箇所名 | 年度－番号 | R5年度－95 | 事業主体 |
|---|---|---|---|---|---|
| 46 | 大久保小学校 | 下大久保3276<br>付近 | 用水の柵がないため危険 | ポールコーン設置による<br>開渠部を明示する。<br>交通安全教育・見守り活動 | 富山市<br>学校<br>地域 |

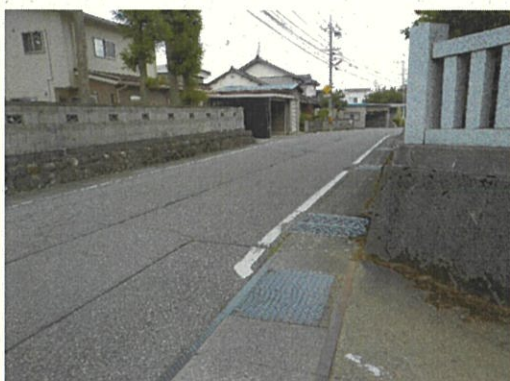
対策前

| | | | 年度－番号 | 令和5年度－99 | |
|---|---|---|---|---|---|
| 47 | 船嶺小学校 | 主要地方道<br>富山大沢野線<br>富山市二松地内 | 北側から来る車が、カーブを過ぎた交差点に気付きにくくて危険。 | ・交差点部をカラー化<br>・北側カーブ区間に減速のドットライン設置 | 富山県 |

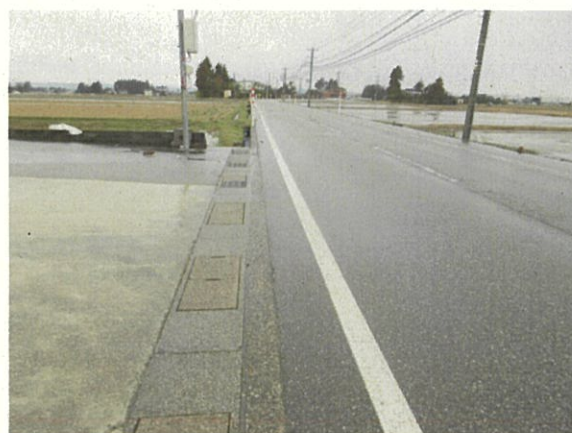
対策後

| | | | 年度一番号 | 令和5年度－102 | |
|---|---|---|---|---|---|
| 49 | 大庄小学校 | 善名2丁目7番 | 白線が消えかかっている | 白線の引き直し | 富山県 |

◇児童生徒の登下校の様子や保護者、地域の声などから  
白線が引き直され、見やすくなったため、歩道が歩きやすくなった。

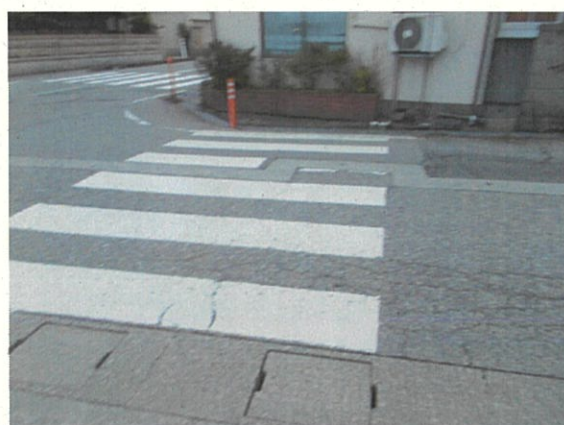
対策後

| | | | 年度－番号 | 令和5年度－104 | |
|---|---|---|---|---|---|
| 49 | 大庄小学校 | 花崎196番 | 横断歩道が消えかかっている | 白線の引き直し | 富山県警 |

横断歩道が引き直されたことで、どこを通ればよいかが分かりやすくなり、安全に通ることができるようになった。

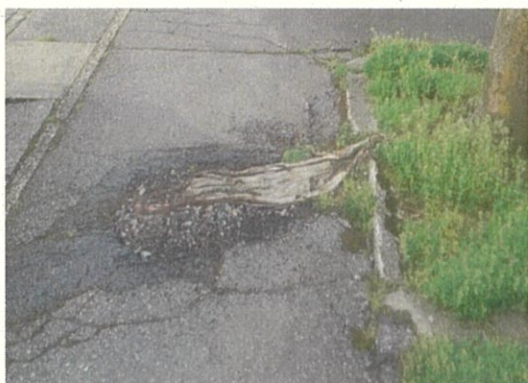
対策前

| | | | 年度一番号 | 平成29年度－66 | |
|---|---|---|---|---|---|
| 52 | 八尾小学校 | 八尾町<br>福島上野地内 | 木の根が出ていてつまづく可能性がある。 | 路面修繕 | 富山市 |

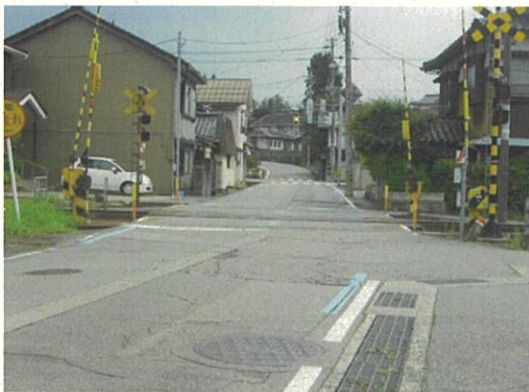
対策前

| | | | 年度－番号 | 令和4年度－84 | |
|---|---|---|---|---|---|
| 52 | 八尾小学校 | 八尾町福島<br>296－4付近 | 道幅が狭く、交通量が多い。 | 交差点部区画線引き直し<br>路肩明色化 | 富山県 |

・福島交差点(右上写真)において、「路肩の明色化はされたが右左折する自動車から歩行者が見えにくく、危険である」という意見が保護者から寄せられたが、大きな要因が交差点角地に立っている建物の塀であり、私有地であるため、対応が困難であり、当該地域を通行する児童に対し、十分に周囲を確認して注意して歩行するように指導している。

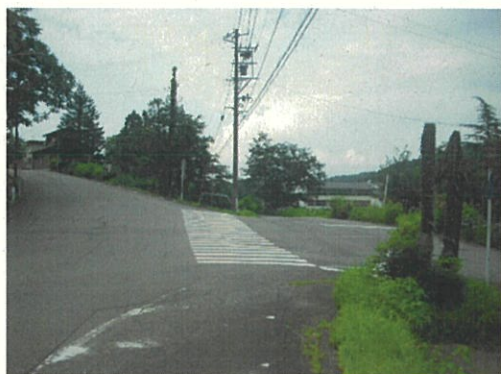
対策前

| | | | 年度－番号 | 令和4年度－85 | |
|---|---|---|---|---|---|
| 52 | 八尾小学校 | 八尾町<br>東町5212－2付<br>近 | 信号機のない坂の交差点<br>で、見通しが悪い。 | 停止線の位置<br>区画線引き直し | 富山県警<br>富山県 |

・横断歩道の白線塗装部分の損傷が早く、令和7年3月7日時点で一部に損傷が見られたため、早目のサイクルで引き直しを依頼したい。

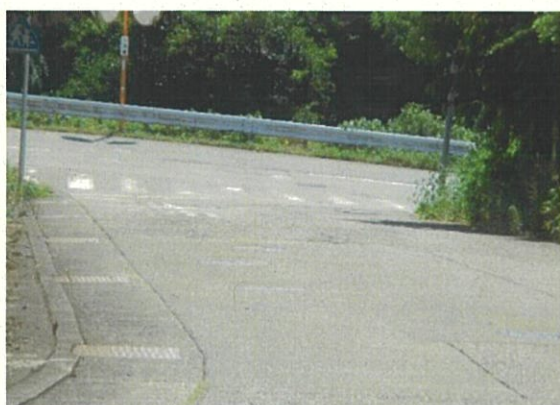
対策前

| | | | 年度一番号 | 令和5年度－107 | |
|---|---|---|---|---|---|
| 52 | 八尾小学校 | 八尾町小長谷 | 路側帯の白線及び横断歩道の白線に消えている部分がある。 | 路側帯白線の引き直し<br>横断歩道の引き直し | 富山市<br>富山県警 |

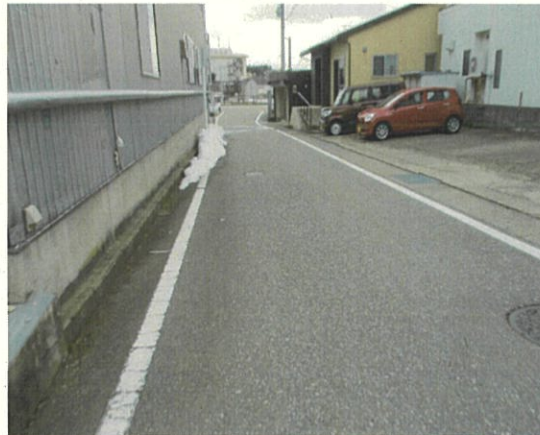
対策後

| | | | 年度一番号 | 令和5年度－108 | |
|---|---|---|---|---|---|
| 52 | 八尾小学校 | 八尾町天満町 | 路側帯の白線が消えている。 | 路側帯白線の引き直し | 富山市 |

・白線の引き直しにより、児童が白線内より意識して歩行できるようになった。しかし、当該地点を通過する児童の保護者からの要望により通学路が変更となり、現在は通学路として使用していない。

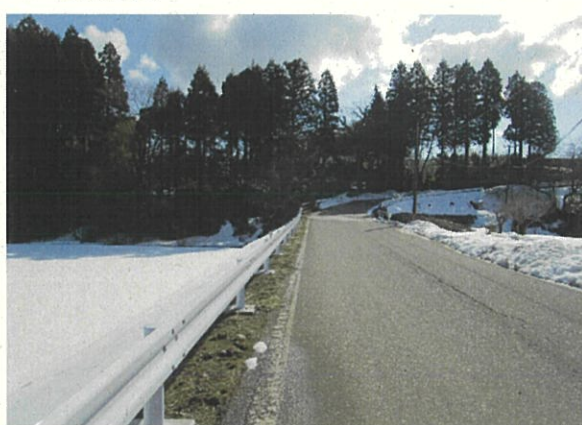
対策後

◇児童生徒の登下校の様子や保護者、地域の声などから  
転落防止柵の設置により、子供たちは安心して登下校することができている。

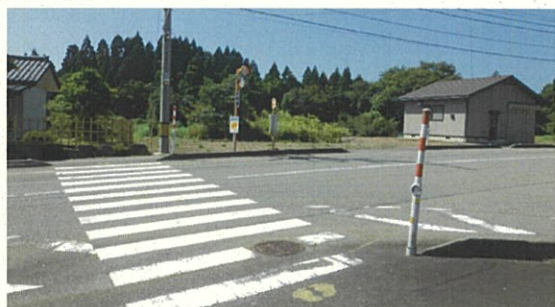
対策前

| | | | 年度一番号 | 令和5年度－132 | |
|---|---|---|---|---|---|
| 60 | 音川小学校 | 富山市婦中町外<br>輪野7781番地 | 横断歩道から、カーブの<br>先の車を確認することが<br>できない。 | カーブミラーの設置 | 富山県 |

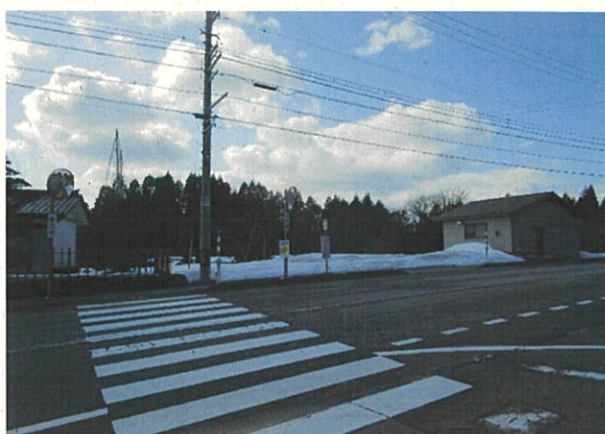
対策後

◇児童生徒の登下校の様子や保護者、地域の声などから  
カーブミラーの設置により、カーブの先の車を確認することができるようになった。

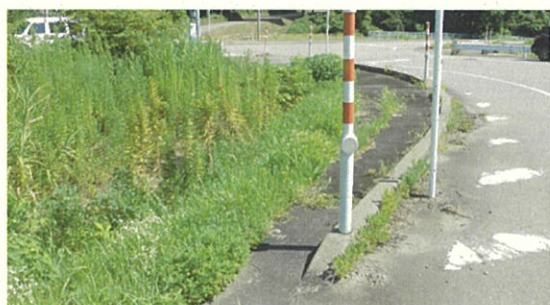
対策前

| | | | 年度－番号 | 令和5年度－133 | |
|---|---|---|---|---|---|
| 60 | 音川小学校 | 富山市婦中町外<br>輪野10279番地 | 路肩歩道部分が狭く、ア<br>スファルト舗装に亀裂、断<br>裂がある。 | 歩車道境界ブロック移設<br>による歩道拡幅。 | 富山市 |
