富山市センサーネットワーク実証実験成果報告書（本編）

実験タイトル	集合住宅向け共用設備機器監視デバイスの実証実験	代表事業者 (連絡先)	株式会社 ハマデン
		共同参加者	株式会社 日本オープンシステムズ

4. 実験方法

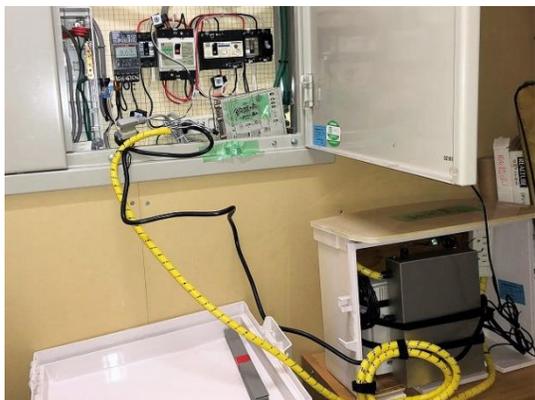
設置状況1（自社：屋内）

- ・富山市本郷町（写真 設置状況1）
- ・富山市下富居（写真 設置状況2）

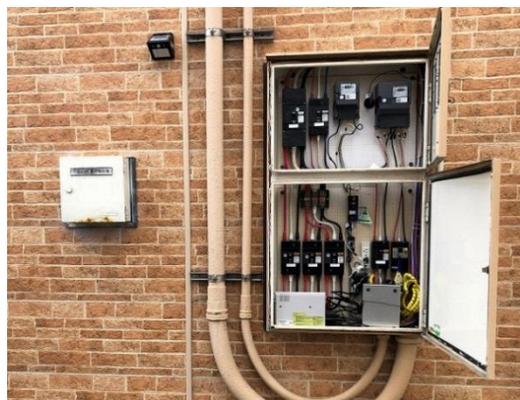
設置状況2（アパート：屋外盤内収容）

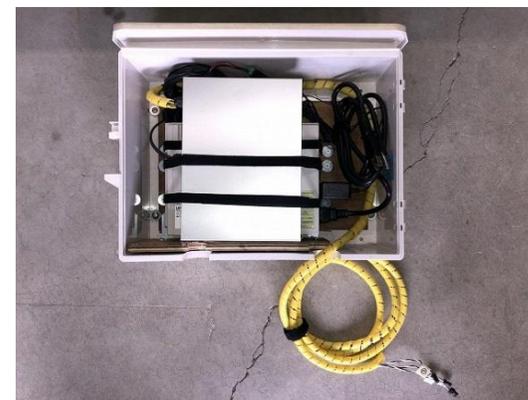
ボックス収容時

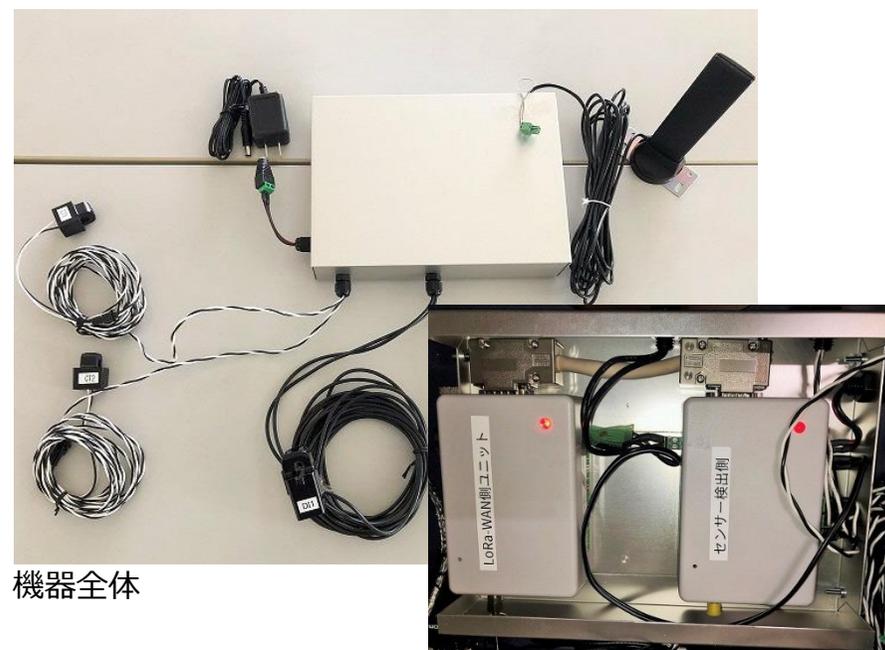
LoRaWANユニットとLoRaLocalユニットの組み合わせ

- ・無線規格：LoRaWAN(Ver1.0.2)
- ・筐体サイズ：W220mm×H50mm×D160mm
- ・アンテナ：防水アンテナ（ケーブル長5m）
- ・電源：AC100V/DC5V
- ・入力データ数：10ch

- ・適用電流：0.01～40A
- ・適応径：7mm（ワンタッチクランプ式）
- ・ケーブル長：3m

機器全体

LoRaデバイス内部

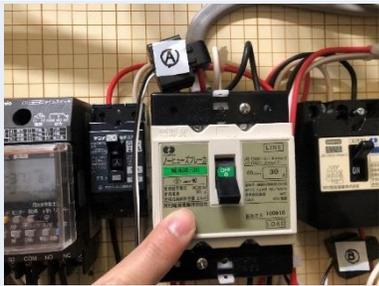
実験内容	現地動作テスト	富山市ダッシュボード表示	通知メール
① 電力設備側 停電時	<p>“電力側不具合”発生を想定</p> <ul style="list-style-type: none"> ・外線断線 ・外線ヒューズ切 ・契約ブレーカ故障 など <p>1. ノーヒューズブレーカを契約ブレーカに見立てブレーカ断実施 2. ダッシュボード数値変化確認 3. 通知メール確認</p>

<p>電力側不具合が発生しました</p> <p>主幹一次側電流値: 0.02 漏電二次側電流値: 0.02 TSEESW 接点状態: 0.02</p> <p>DeviceEUI: 37-32-33-35-69-36-87-0A 更新日時: 2021/02/01 13:37 座標: 36.664607, 137.233623 設置場所: 共用盤</p>
② 漏電発生 停電時	<p>“漏電ブレーカ遮断”発生を想定</p> <ul style="list-style-type: none"> ・設備にて漏電 ・漏電ブレーカ故障 など <p>1. 漏電ブレーカ断実施 2. ダッシュボード数値変化確認 3. 通知メール確認</p>

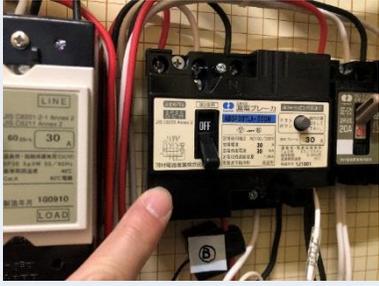
<p>漏電ブレーカ遮断が発生しました</p> <p>主幹一次側電流値: 0.05 漏電二次側電流値: 0.02 TSEESW 接点状態: 0.02</p> <p>DeviceEUI: 37-32-33-35-69-36-87-0A 更新日時: 2021/02/01 10:29:43 座標: 36.664607, 137.233623 設置場所: 共用盤</p>
③ 外灯点灯時	<p>“外灯点灯”発生を想定</p> <ul style="list-style-type: none"> ・タイマーONにて点灯 ・自動点滅器ONにて点灯など <p>1. タイマー手動ON実施 2. ダッシュボード数値変化確認 3. 通知メール確認</p>

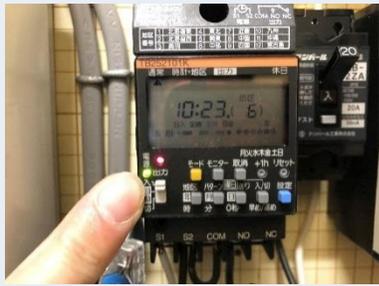
<p>外灯点灯が発生しました</p> <p>主幹一次側電流値: 0.47 漏電二次側電流値: 0.36 TSEESW 接点状態: 0.27</p> <p>DeviceEUI: 37-32-33-35-69-36-87-0A 更新日時: 2021/02/01 16:29:23 座標: 36.664607, 137.233623 設置場所: 共用盤</p>
