4) 呉羽地域

5) 富山西部地域

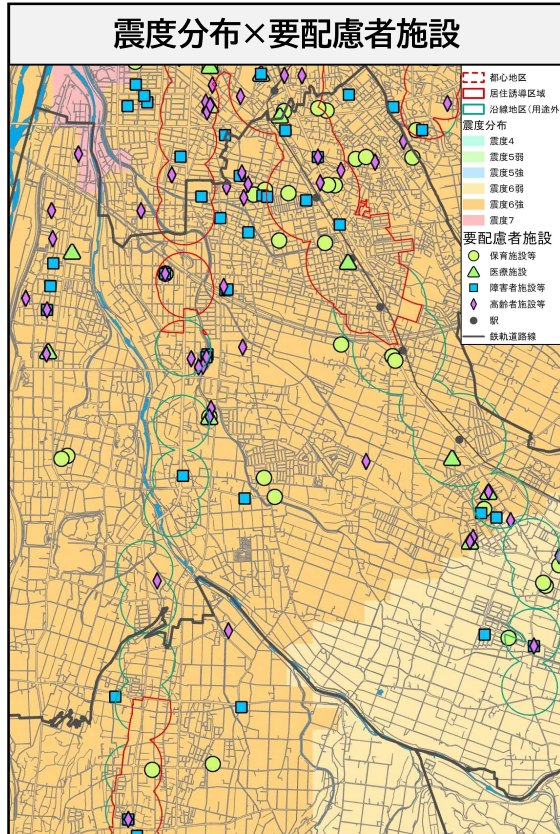
地域の大半が震度6強あるため、要配慮者施設では、避難時に補助が必要となる人が多いと想定される。

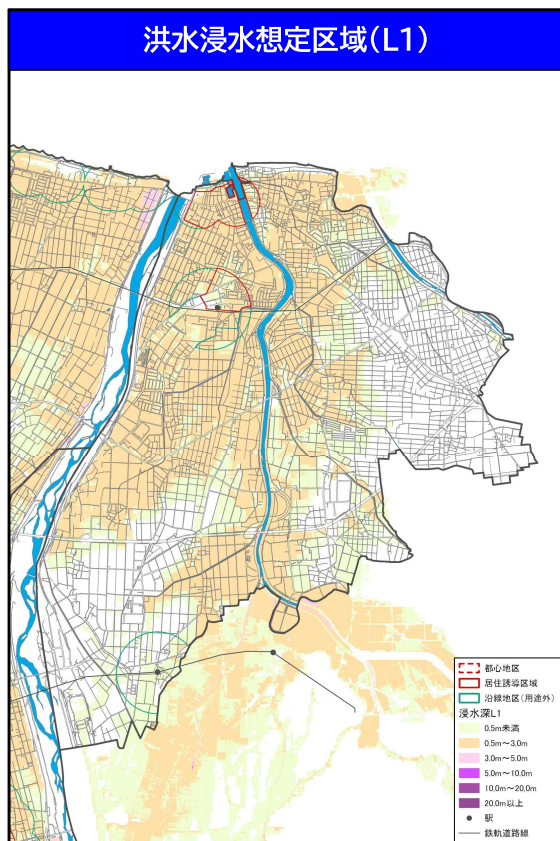
常願寺川や白岩川沿いは、浸水深が0.5m以上であり、大半の建物で床上浸水が発生するおそれがある。
