# 呉羽幼稚園 屋上防水改修工事

## 図面リスト

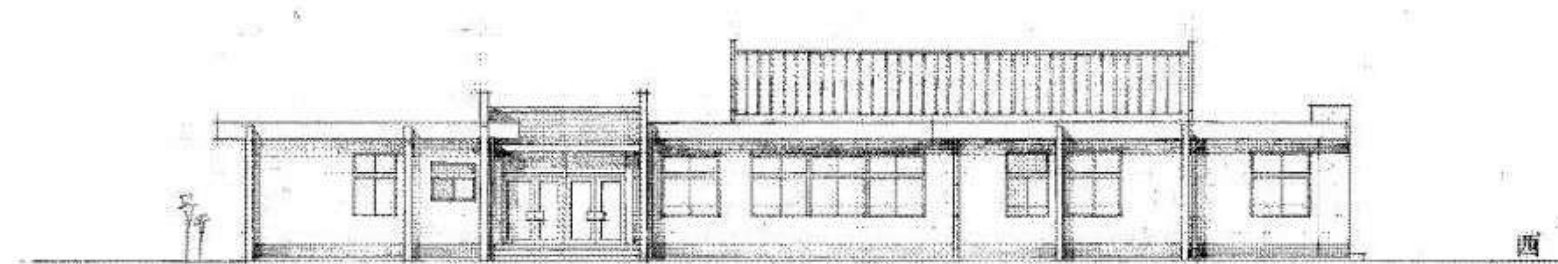
既存:モルタル刷毛引の上、塩ビシート防水  
改修:既設塩ビシート防水 浮き・亀裂部撤去の上、  
塩ビシート防水SM-2 厚さ1.5mm

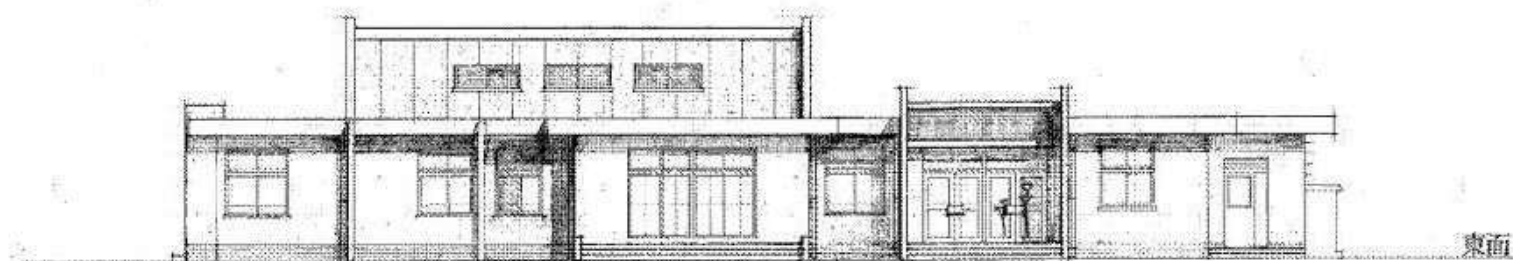
既存:モルタル刷毛引の上、塩ビシート防水  
改修:既設塩ビシート防水 浮き・亀裂部撤去の上、  
塩ビシート防水SM-2 厚さ1.5mm

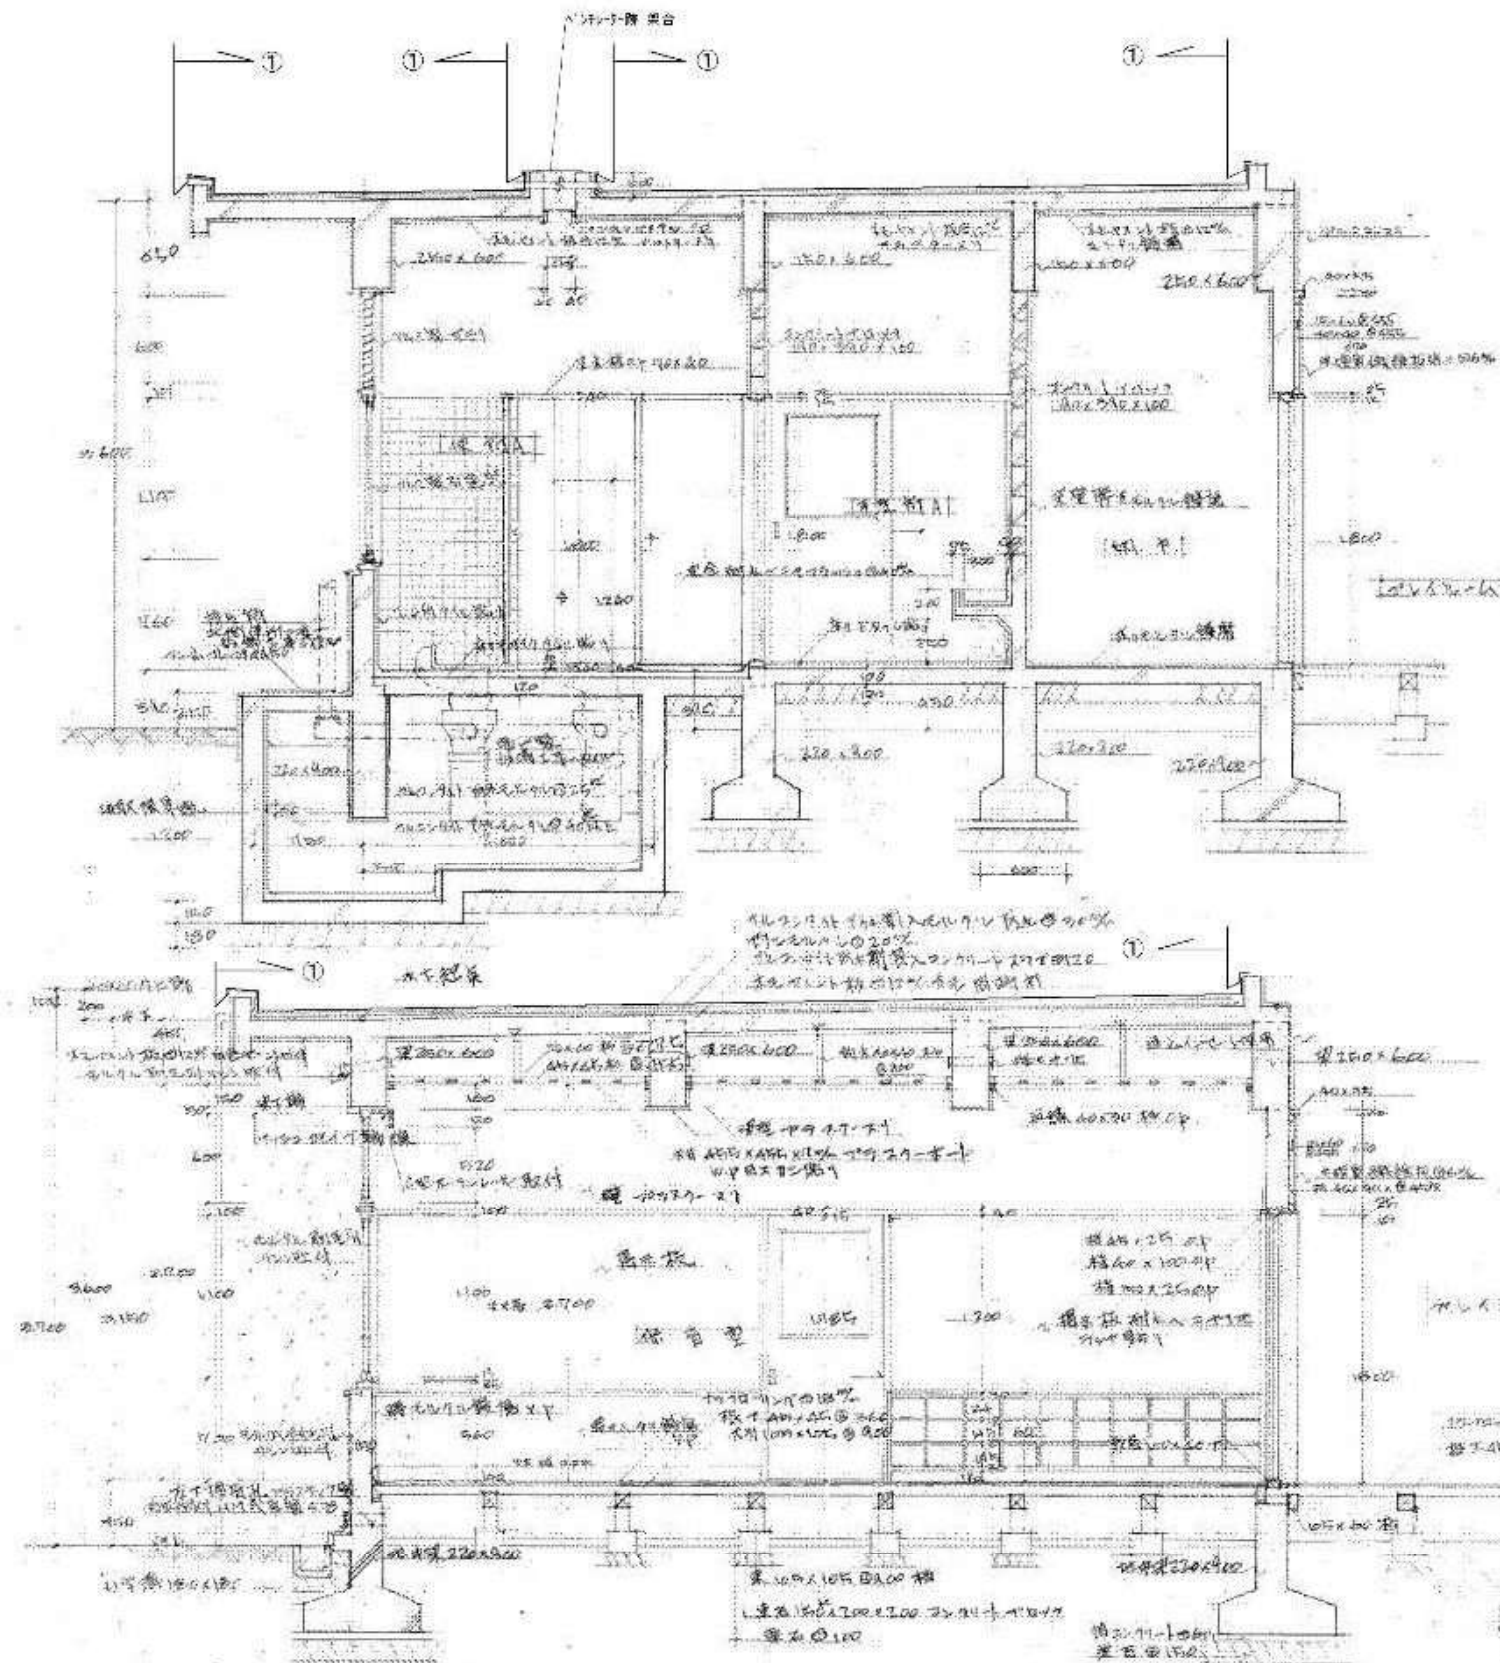
①  
既存: 防水モルタルの上、塩ビシート防水  
改修: 既設塩ビシート防水 浮き・亀裂部撤去の上、  
塩ビシート防水SM-2 厚さ1.5mm
