「富山市通学路交通安全プログラム」PDCAシート

年度－番号	令和4年度－8	
学校番号	学校名	箇所名	通学路の状況・危険の内容	主な対策内容	事業主体
4	柳町小学校	北新町一丁目2-20	白線がなく危険。	区画線の設置	富山市

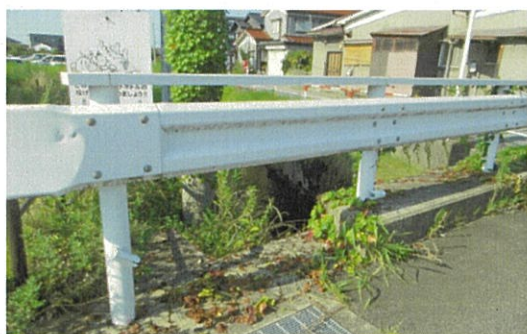
対策前

年度－番号	令和5年度－16		
学校 番号	学校名	箇所名	通学路の状況・危険の内容	主な対策内容	事業主体	
9	東部小学校	西長江4丁目4番	柵はあるが、子供たちが入ることができるすき間がある。	修繕対応	富山市

・低学年の児童が踏み違えて落下する不安が軽減され、安心して歩けるようになった。

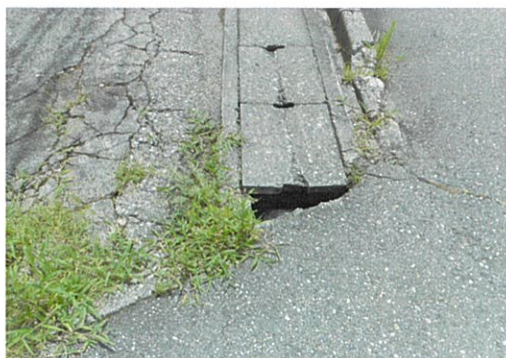
対策前

年度－番号	令和6年度－18		
学校 番号	学校名	箇所名	通学路の状況・危険の内容	主な対策内容	事業主体	
14	針原小学校	針原中町828	溝の蓋に隙間がある。	側溝の修繕	富山市

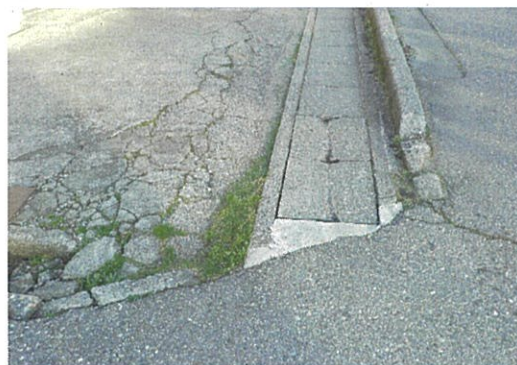
対策後

◇児童生徒の登下校の様子や保護者、地域の声などから  
・穴が塞がれており、安全に歩行できるようになった。

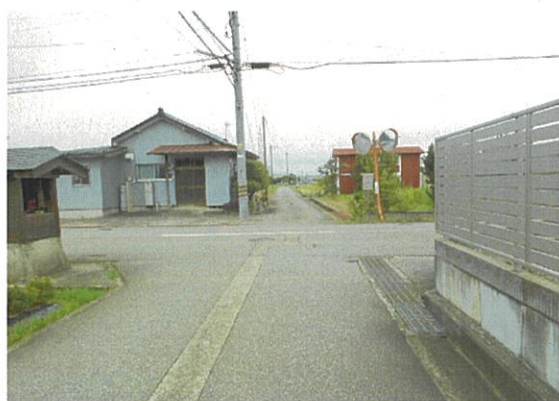
対策前

年度－番号	令和6年度－22		
学校番号	学校名	箇所名	通学路の状況・危険の内容	主な対策内容	事業主体	
17	豊田小学校	富山市水落46付近	見通しが悪く危険な交差点であり、登下校時には非常に交通量が多く危険である。	横断歩道の設置	富山県警

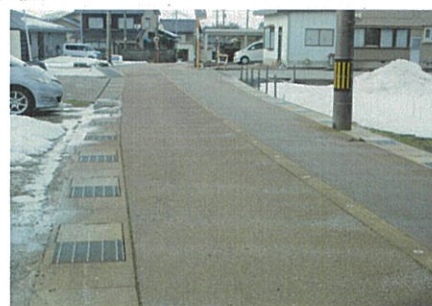
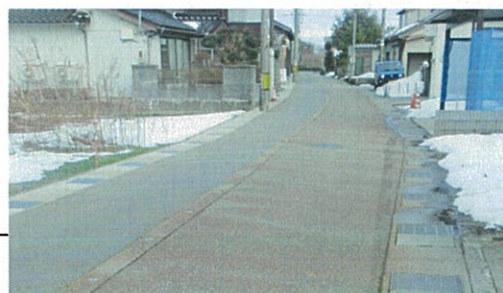
対策後

◇児童生徒の登下校の様子や保護者、地域の声などから  
 ・側溝の蓋が新設されたことで、が2台通りすがれる横幅になった。歩行者は車が来ても安心して端を歩くことができる。

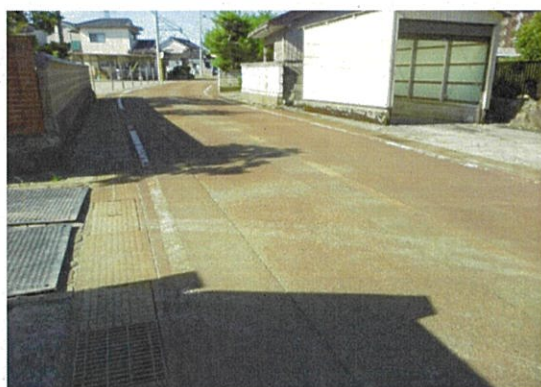
対策前

年度－番号	令和6年度－61		
学校番号	学校名	箇所名	通学路の状況・危険の内容	主な対策内容	事業主体	
37	寒江小学校	中沖724付近	白線が消えていたり、地震によって塀が破損していたりして危険である。	区画線の引き直し	富山県

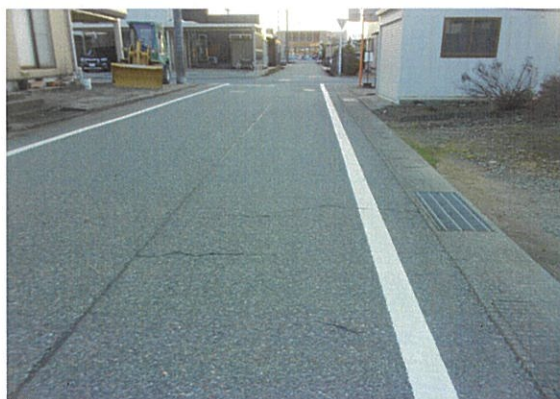
対策後

◇児童生徒の登下校の様子や保護者、地域の声などから  
 ・白線がよく見えるようになり、歩行箇所が分かりやすくなった。

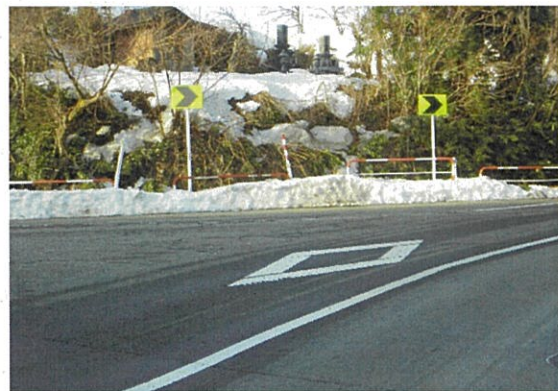
対策後

◇児童生徒の登下校の様子や保護者、地域の声などから  
・ダイヤマークがはっきりとしたことにより、横断歩道の場所が明確になった

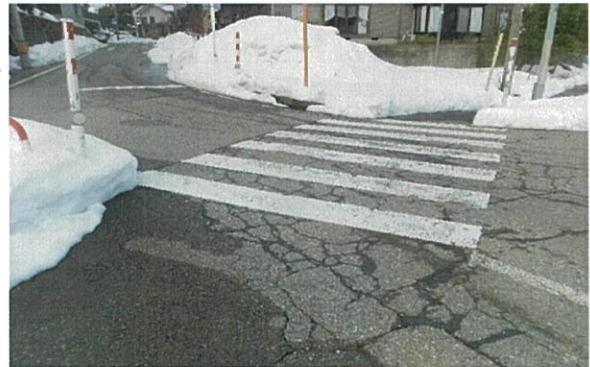
対策後

◇児童生徒の登下校の様子や保護者、地域の声などから  
 ・横断歩道がはっきりと見えるようになり、安全に通行しやすくなった。
