牛岳温泉スキー場及び  
周辺観光施設劣化状況調査業務委託

牛岳温泉スキー場及び周辺観光施設劣化状況調査業務  
オートキャンプ場 きらら

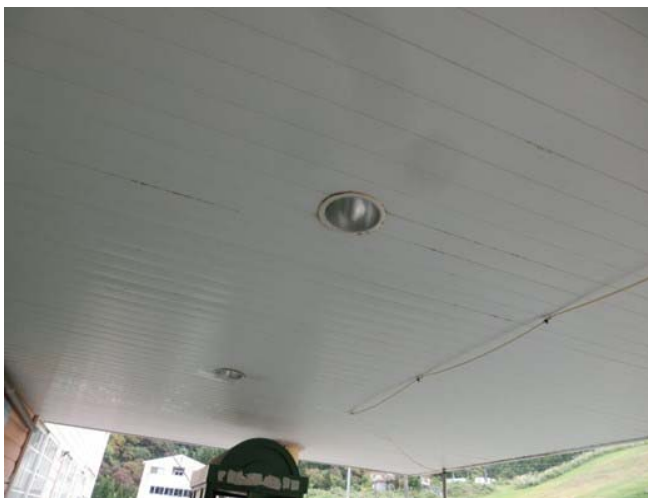
No.3

- ・軒裏スパントレルの劣化が見られる

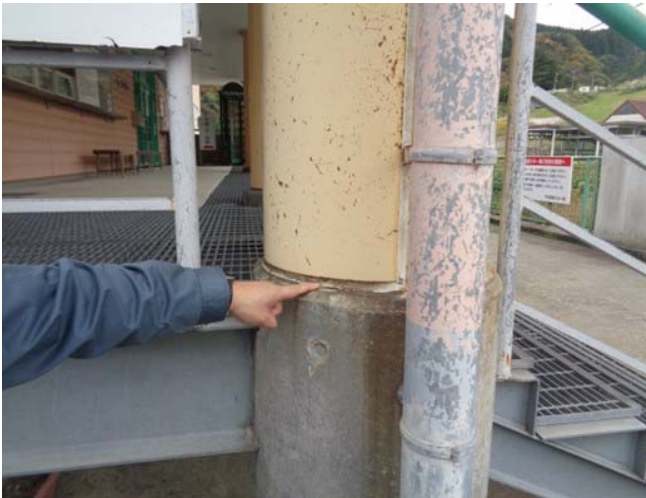
No.4

・柱廻りシーリングの劣化が見られる

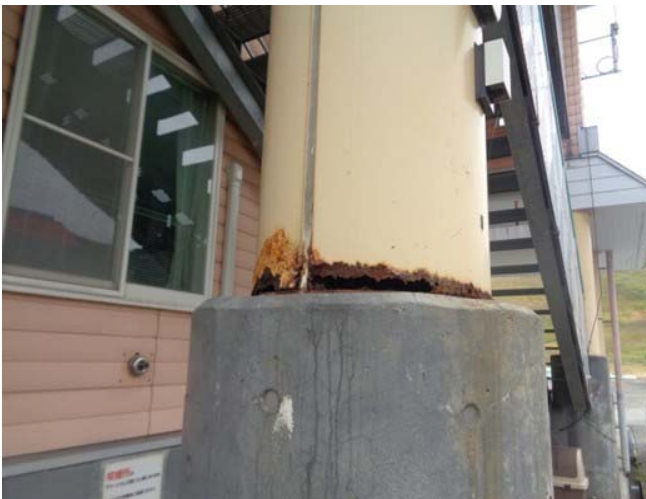
No.5

・柱廻りの腐食が見られる

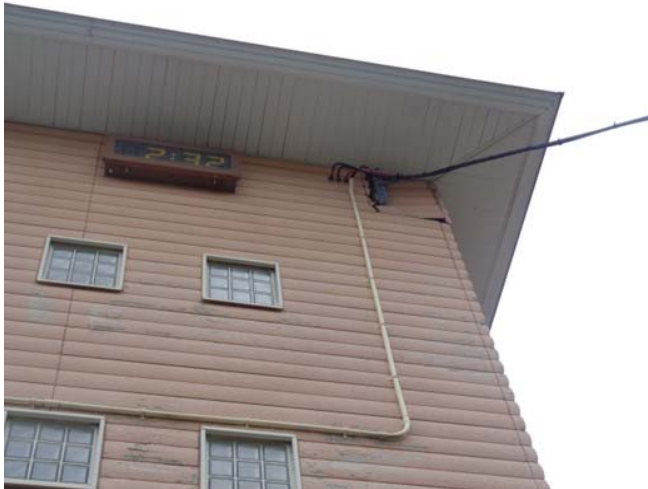
No.7

・外壁が破損し、脱落の恐れがある

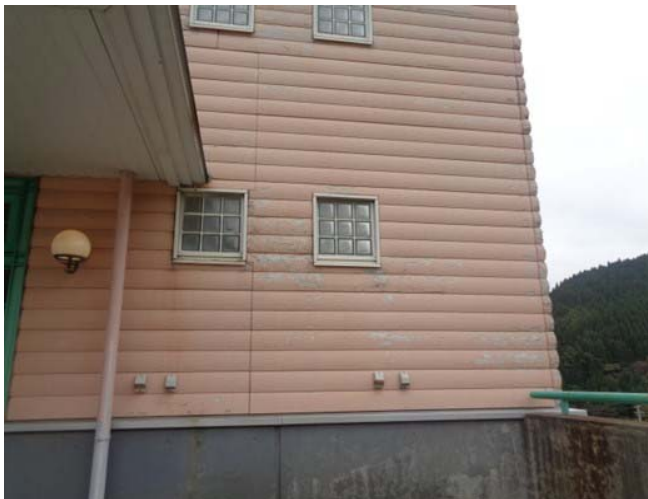
No.8

・外壁仕上の劣化が見られる

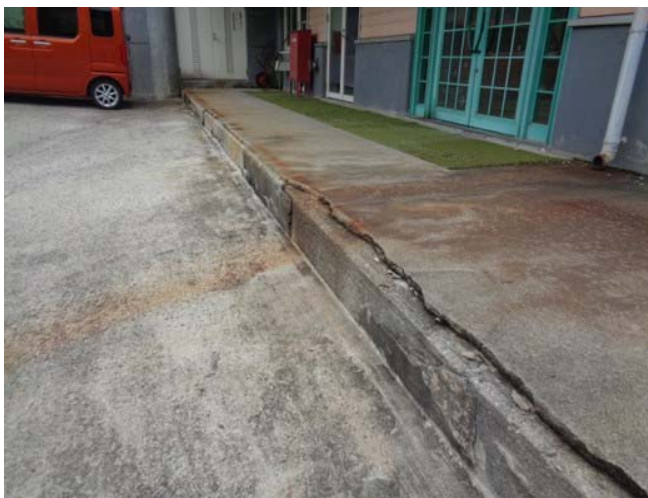
No.9

・犬走りモルタルの破損が見られる

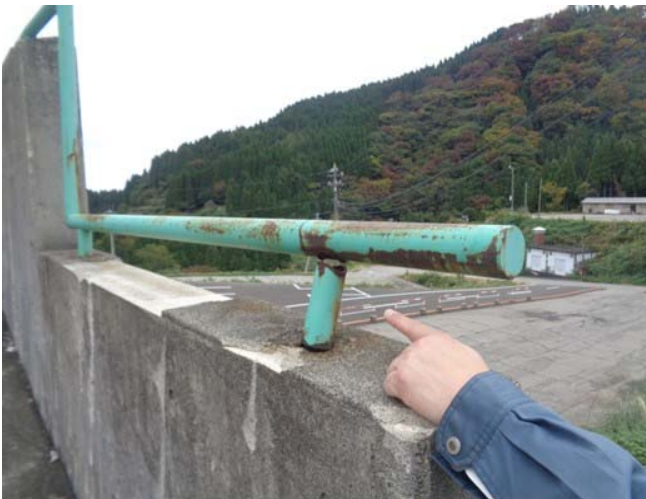
No.11

・手すりの破損が見られる

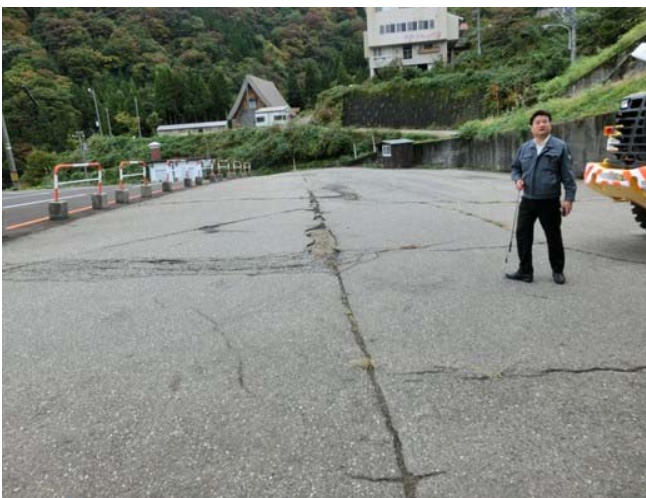
No.12

・AS舗装のひび割れが見られる

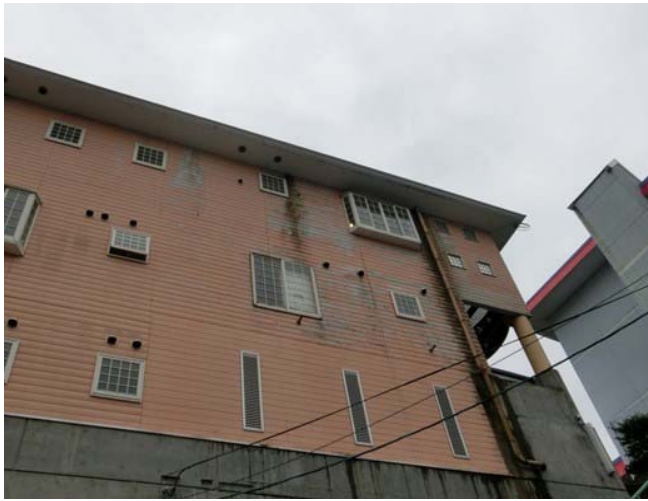
No.13

・外壁に漏水跡が見られる

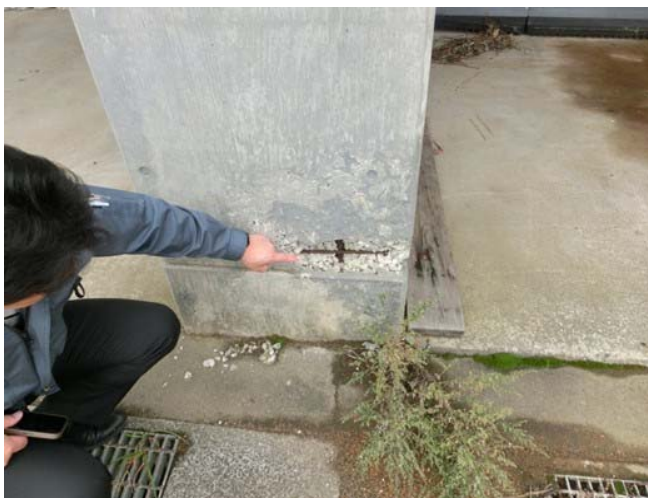
No.15

・柱の欠損が見られる

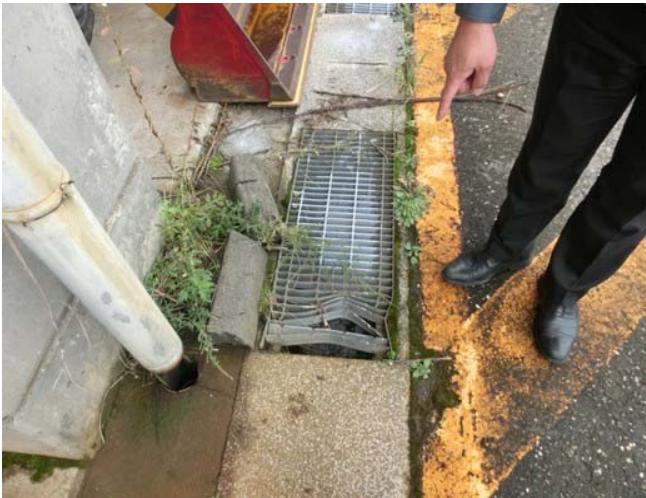
No.16

・グレーチングの破損が見られる

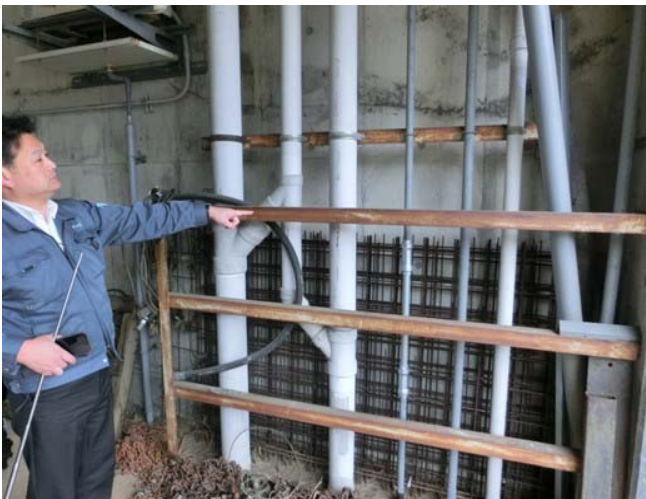
No.17

・配管支持架台に錆が見られる

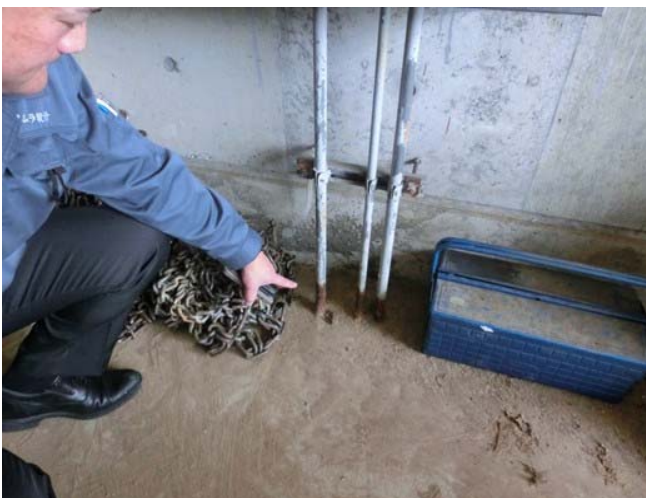
No.18

・配管に錆が見られる

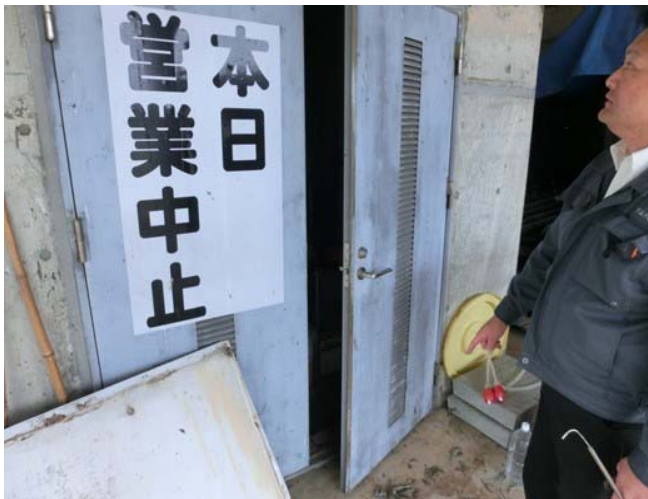
No.20

・扉の開閉不良、塗装の劣化が見られる

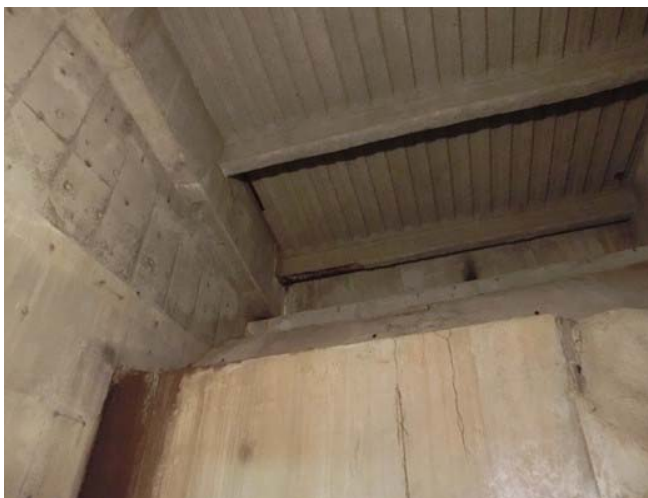
No.24

・梁被覆材が剥がれ、漏水跡が見られる

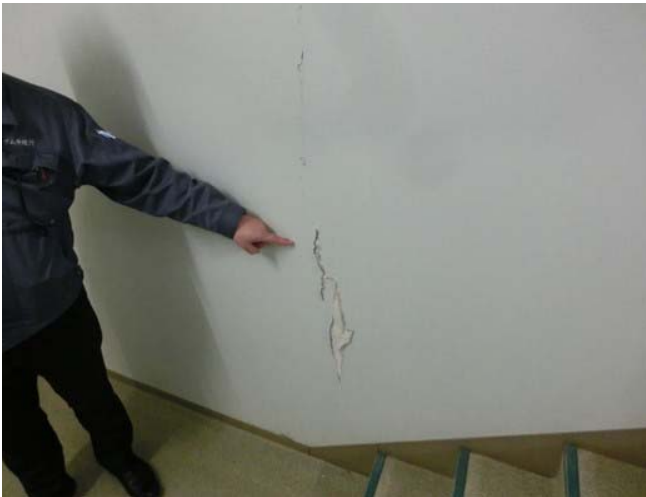
No.26

・壁クロスのひび割れ、剥がれが見られる

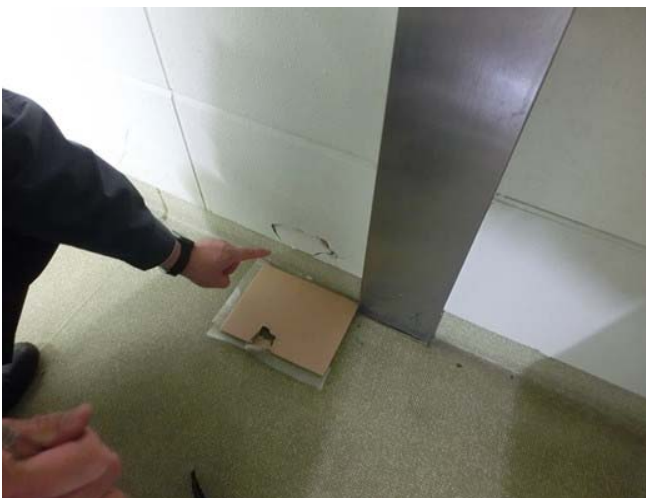
No.30

・壁仕上の破損が見られる

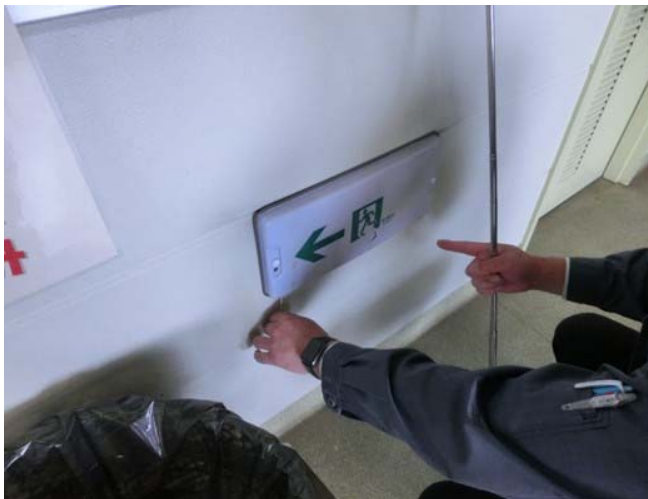
No.32

・誘導灯カバーの破損が見られる

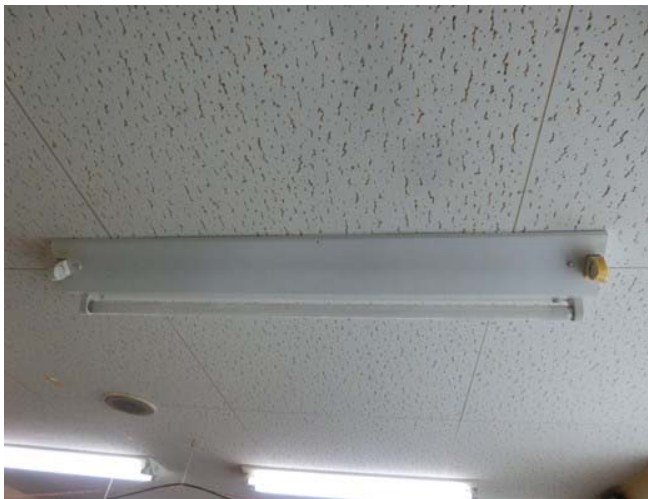
No.35

・照明器具の破損が見られる

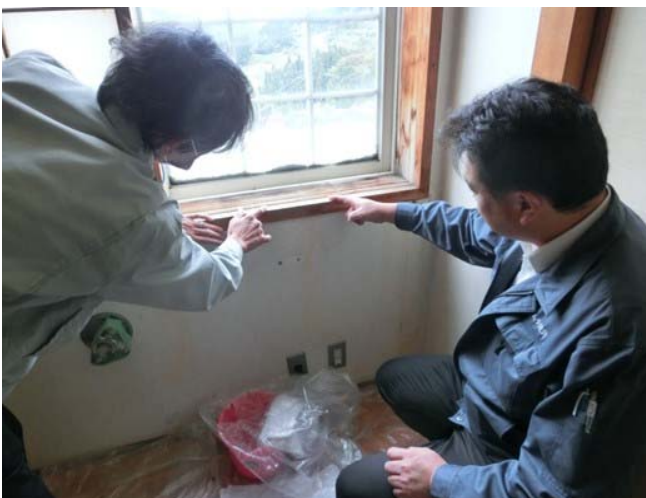
No.39

1階 宿直室

・窓廻りに漏水が見られる

※外壁漏水跡あり

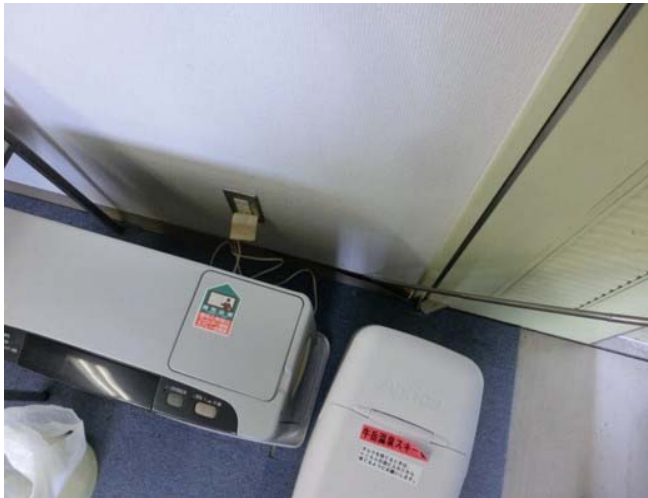
No.40

・巾木の剥がれが見られる

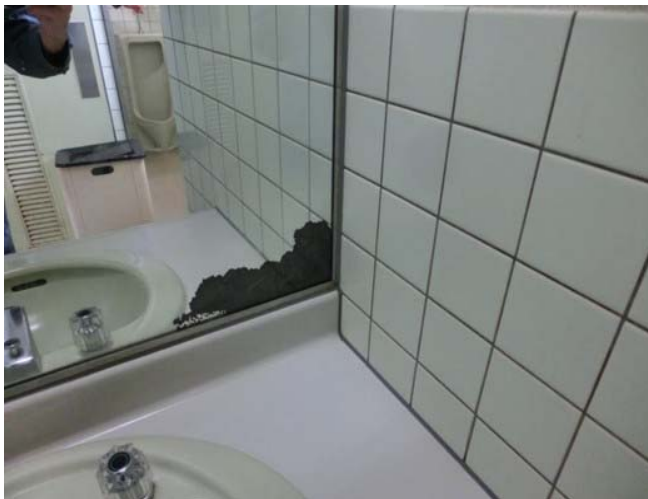
No.41

2階 便所

・鏡の劣化が見られる

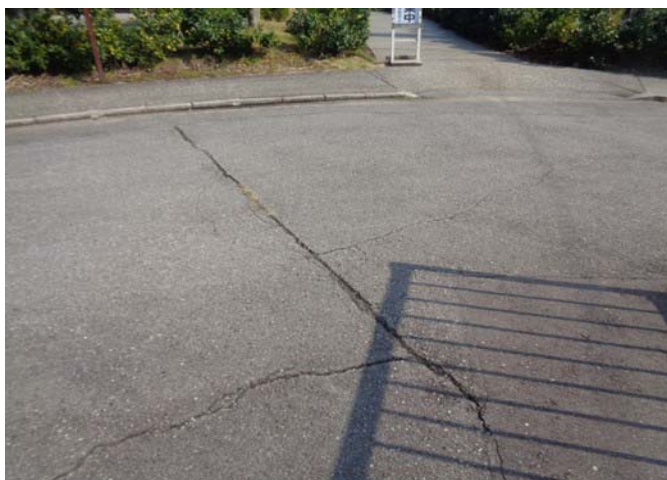
No.3

外廻り

・AS舗装のひび割れが見られる

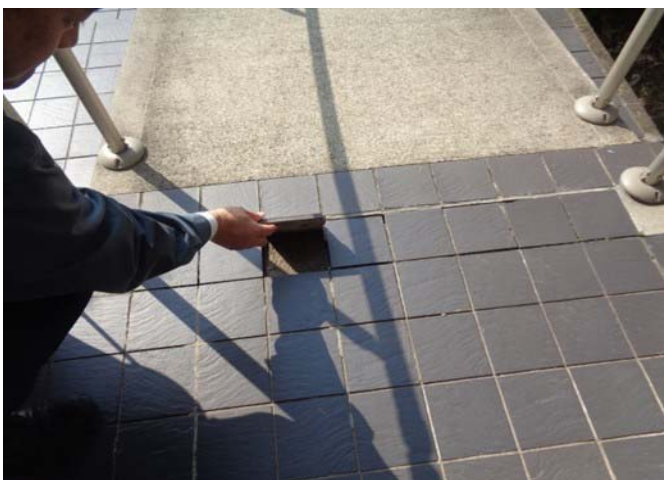
No.6

外廻り

・階段タイルの浮き、剥がれが見られる

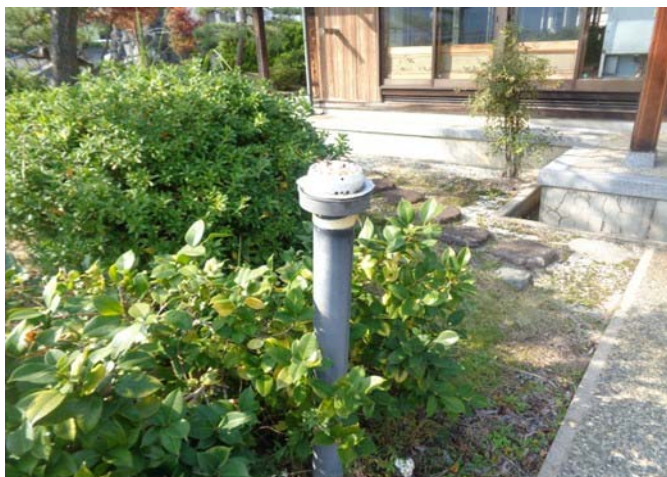
No.7

・外部照明の破損が見られる

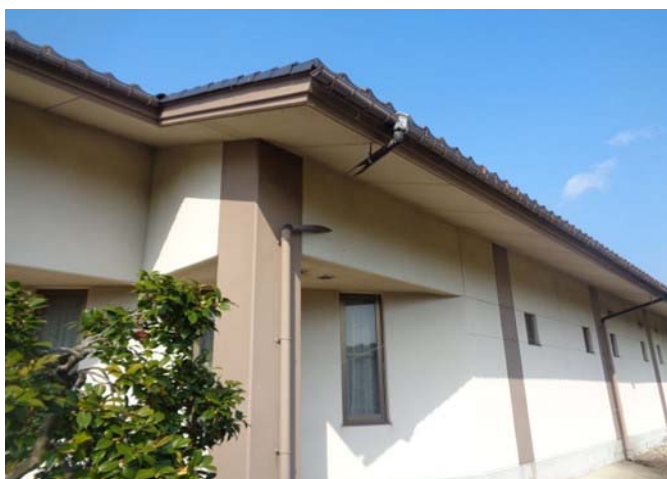
No.8

外廻り

・堅樋の破損が見られる

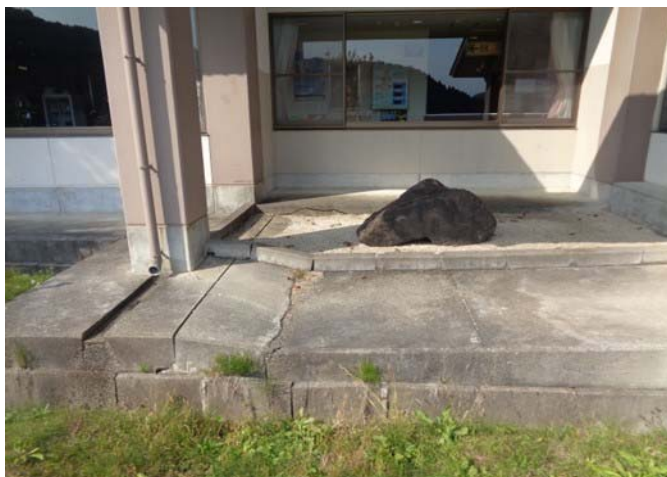
No.10

外廻り

・地盤の沈下により犬走りに亀裂が見られる

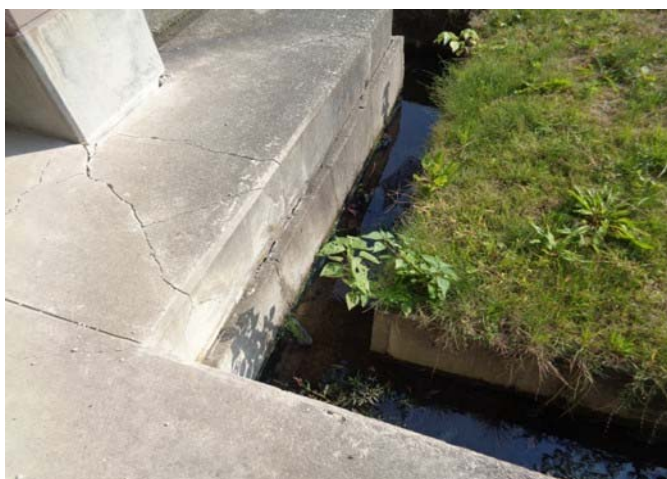
No.11

外廻り

・犬走りの亀裂から水が出てきている

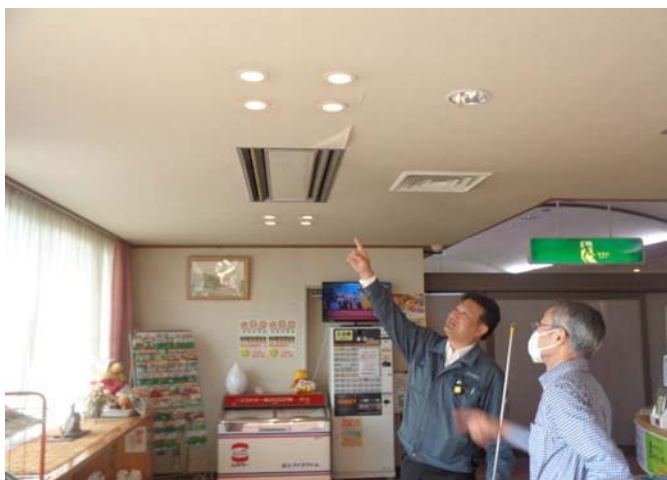
No.12

1階 ロビー

・空調廻りクロスの剥がれが見られる

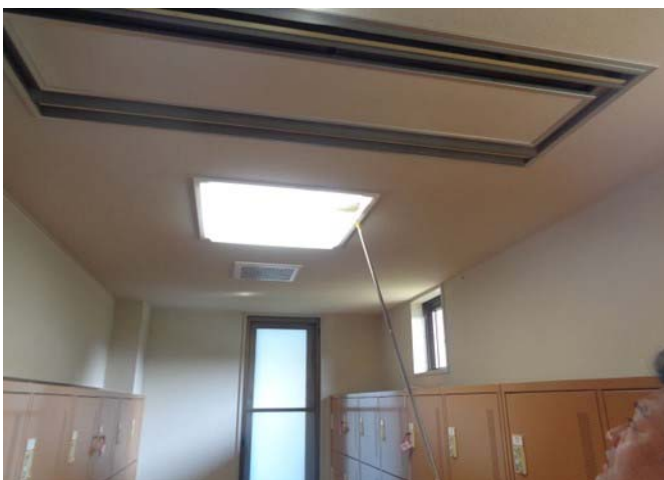
No.15

1階 更衣室

・照明カバーに破損が見られる

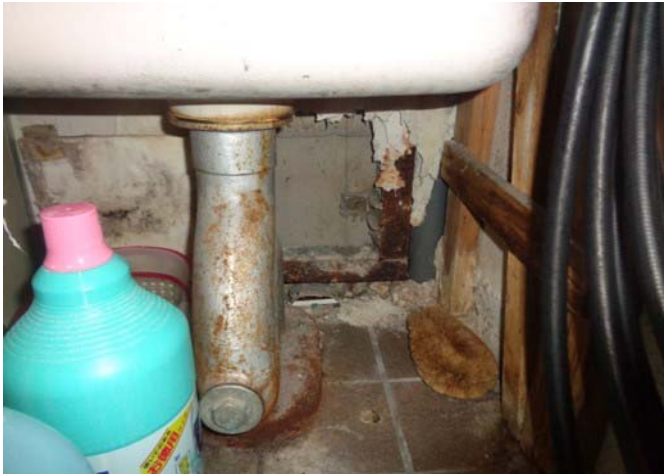
No.19

・SKの錆、ライニングの腐食が見られる

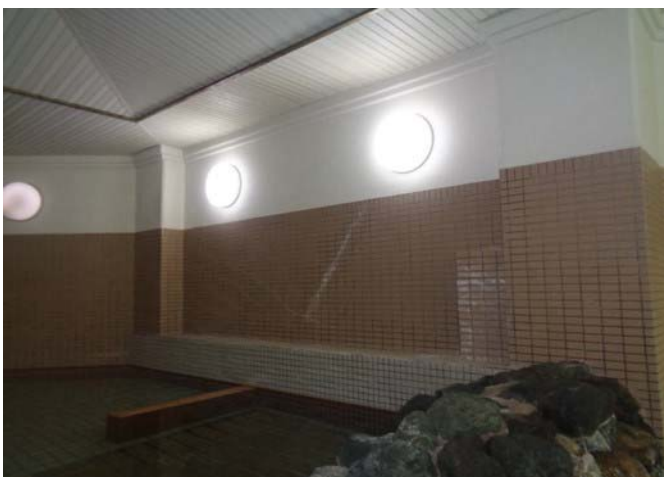
No.21

1階 浴場(女)

・壁タイルにひび割れが多数見られる

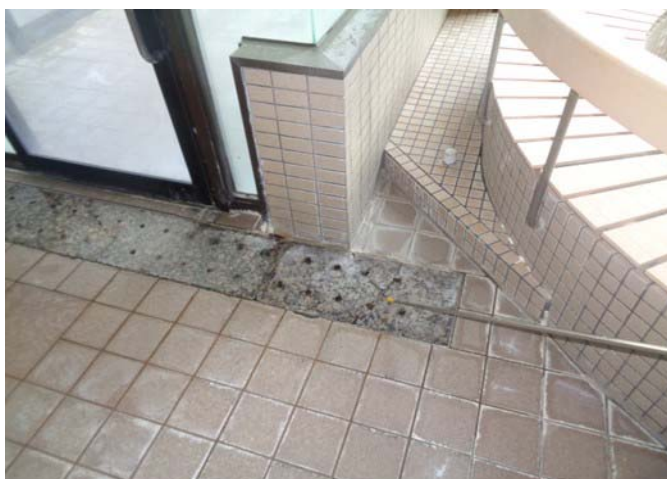
No.22

1階 浴場(女)

・床排水溝蓋の割れが見られる

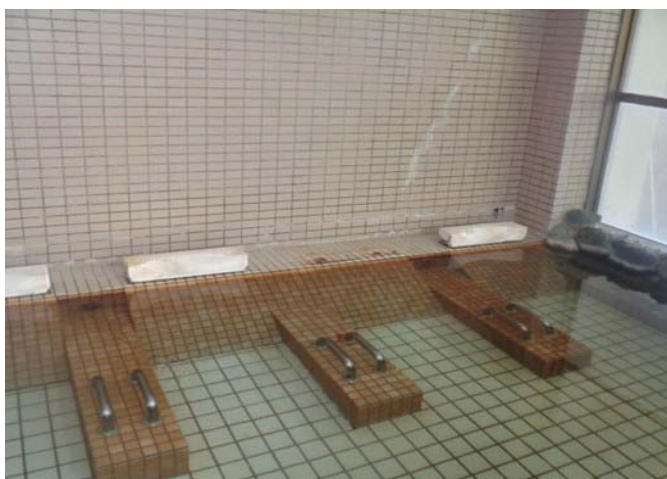
No.23

1階 浴場(女)

・枕材の欠損が見られる

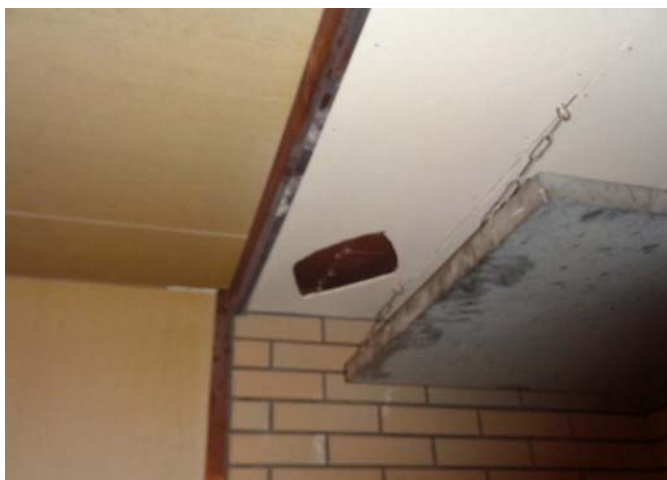
No.24

1階 浴場(女)

・サウナ天井材の破損が見られる

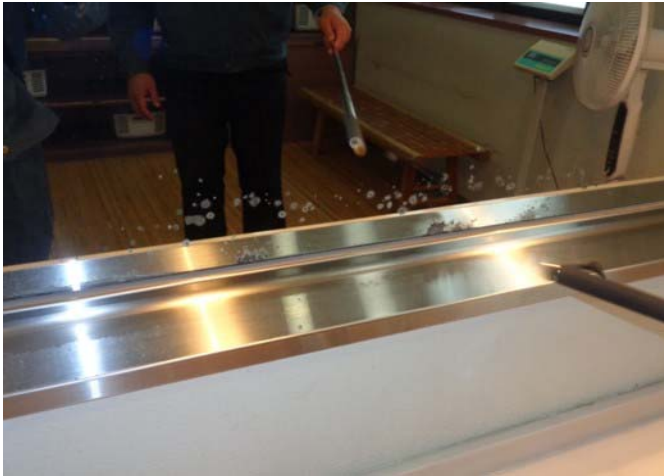
No.25

・鏡の腐食が見られる

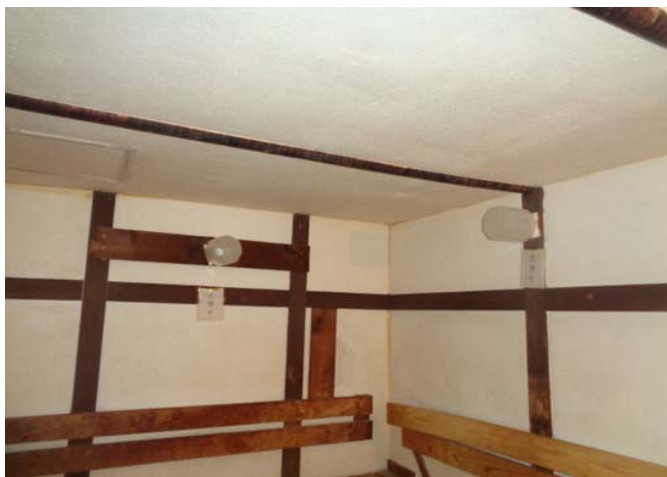
No.28

1階 浴場(男)

・照明の点灯不良が見られる

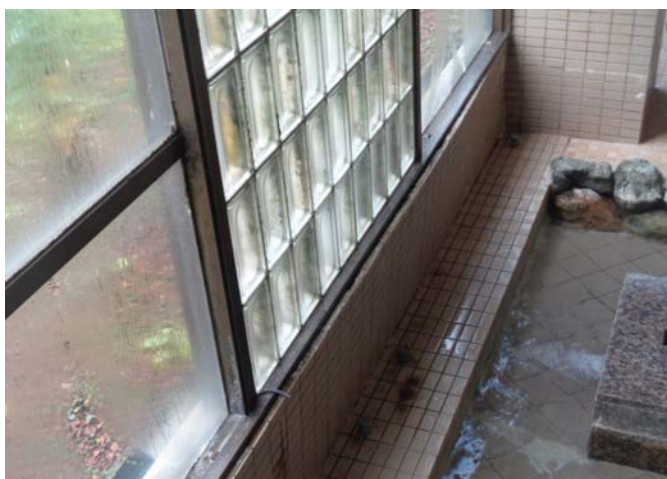
No.29

1階 浴場(男)

・腰壁タイルが浮き、脱落しかかっている

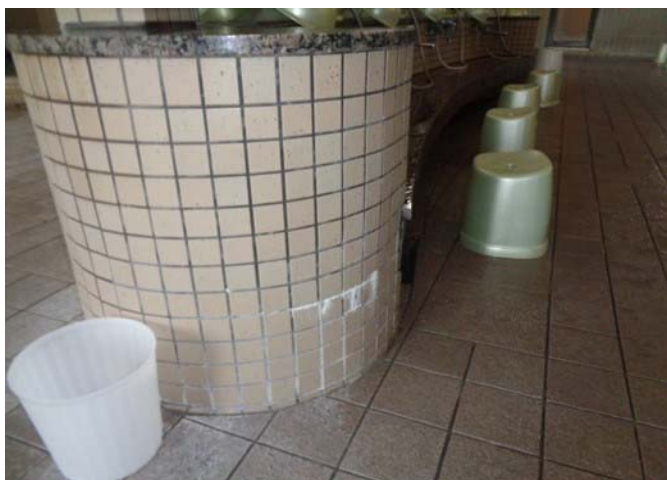
No.30

1階 浴場(男)

・壁タイルの白華が見られる

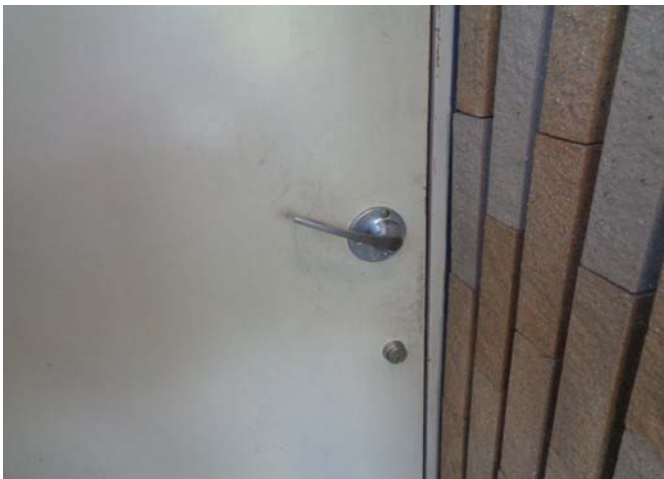
No.32

1階 ラウンジ

・ドアハンドルの故障が見られる

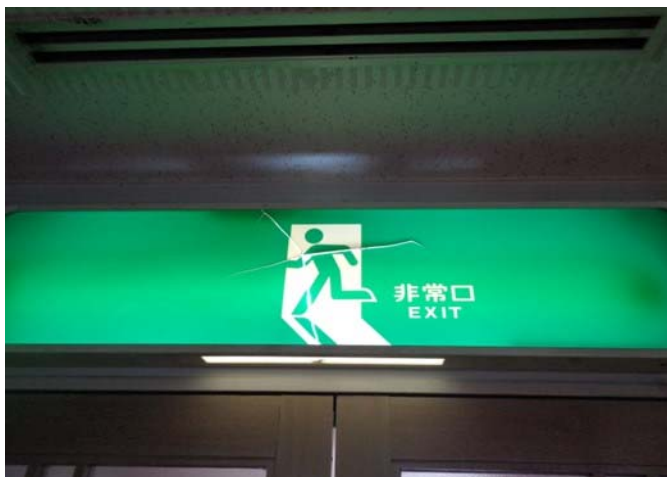
No.34

1階 廊下

・誘導灯カバーの破損が見られる

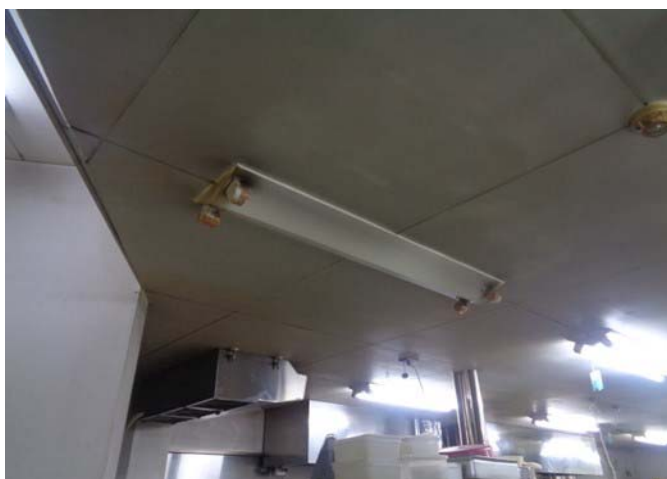
No.35

1階 厨房

・照明器具の故障が見られる

※ガムテープにて補強跡有り

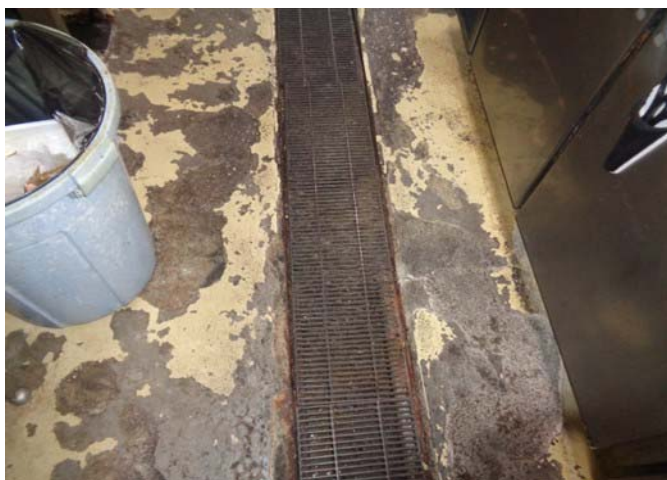
No.36

1階 厨房

・グレーチングの錆、床仕上の劣化が見られる

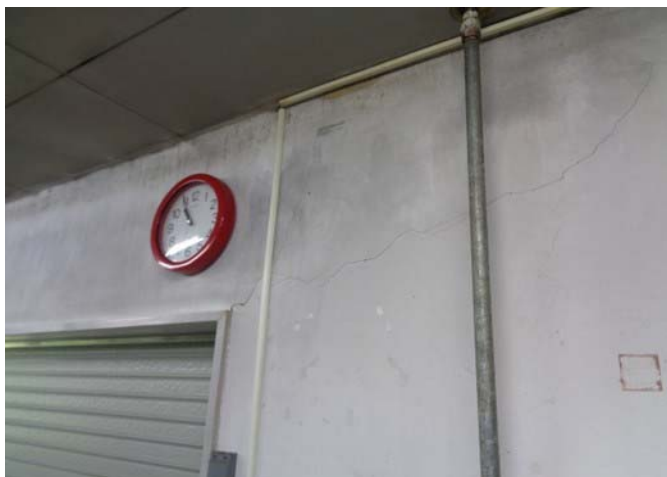
No.37

1階 厨房

・内壁にひび割れが見られる

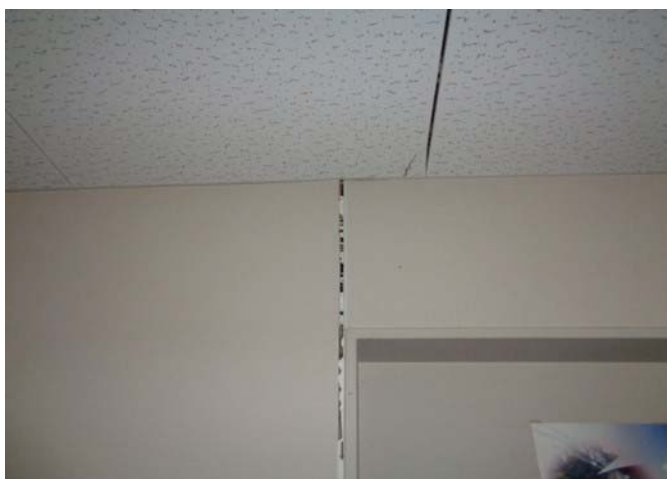
No.38

1階 廊下

・内壁シールが破断している

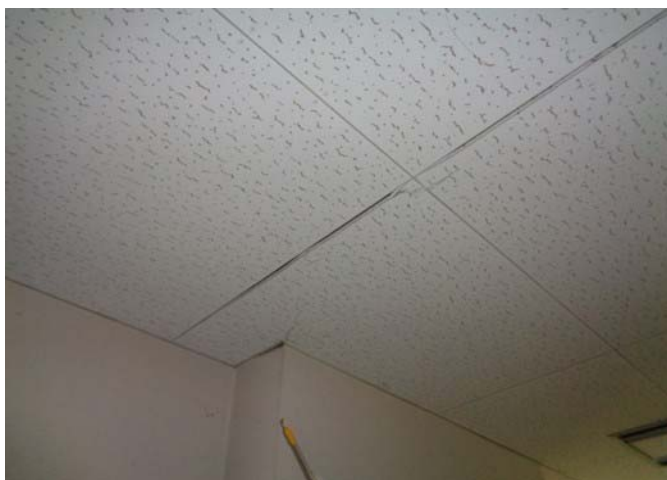
No.39

1階 廊下

・天井材に隙間が見られる

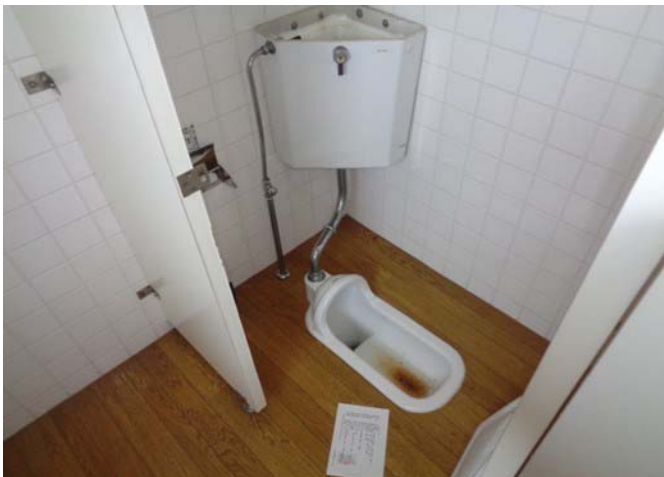
No.47

2階 不老閣

・大便器の故障が見られる

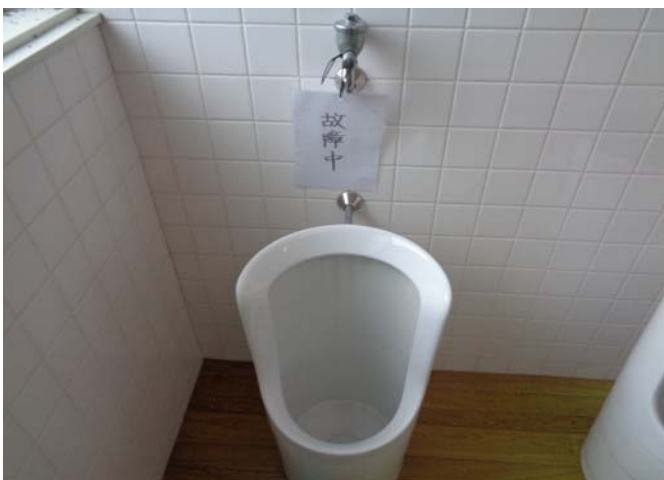
No.48

2階 不老閣

・小便器の故障が見られる

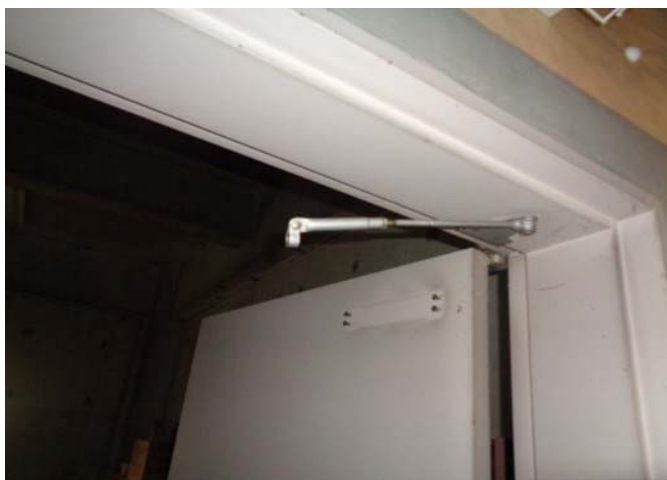
No.51

B1階 機械室

・ドアチェッカーの破損が見られる

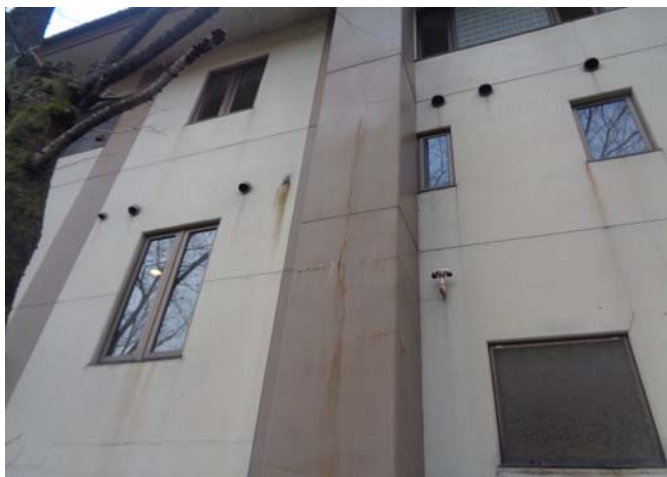
No.52

B1階 外廻り

・柱のひび割れ、錆汁が見られる

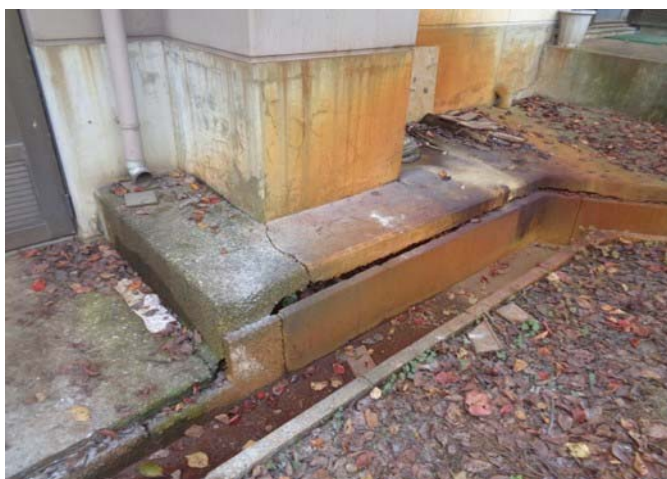
No.53

B1階 外廻り

・犬走りに亀裂が見られる

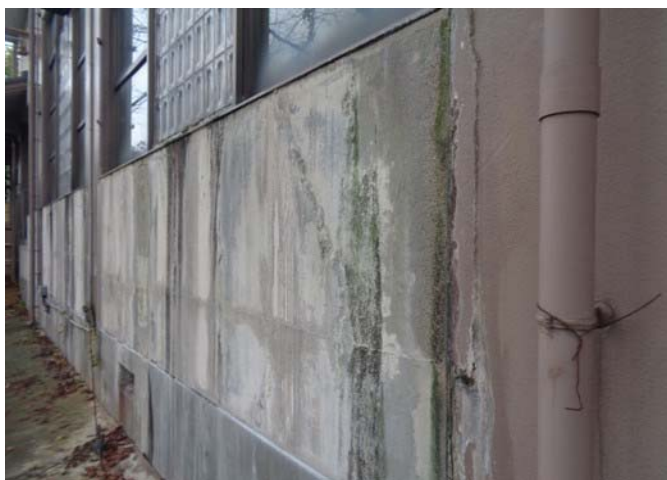
No.54

B1階 外廻り

・腰壁のひび割れ、白華が見られる

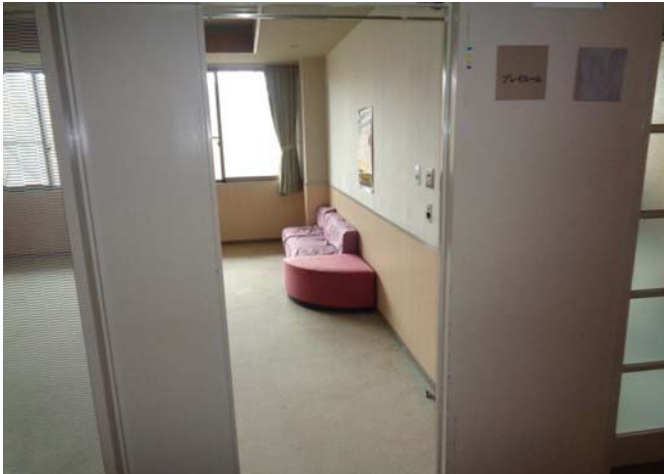
No.55

2階 娯楽室

・扉の脱落が見られる

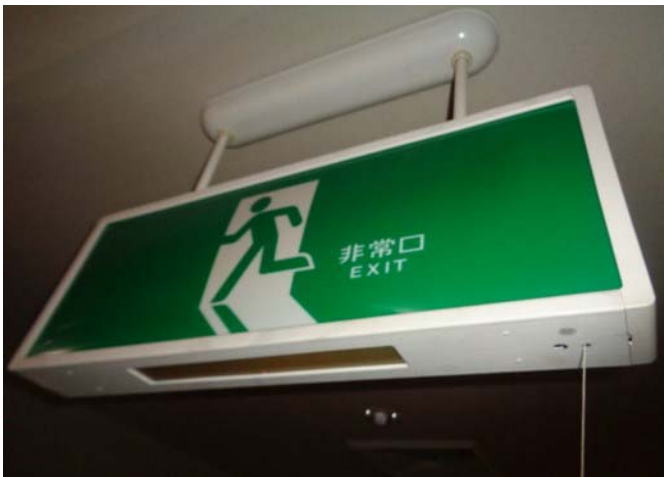
No.56

2階 レストラン

・誘導灯の点灯不良が見られる

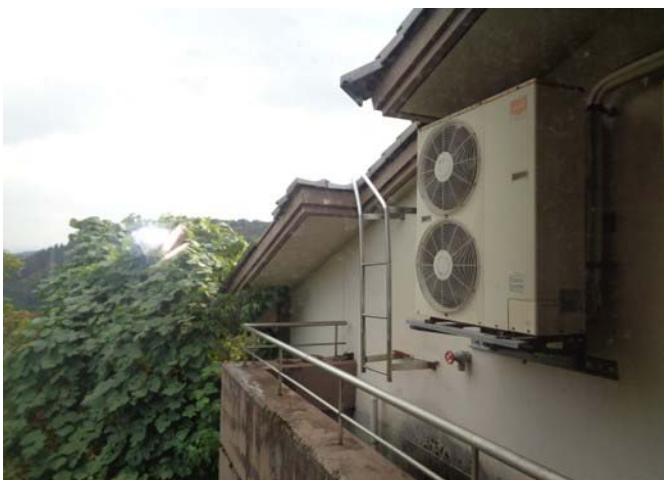
No.57

2階 休憩室

・タラップ、瓦の破損が見られる

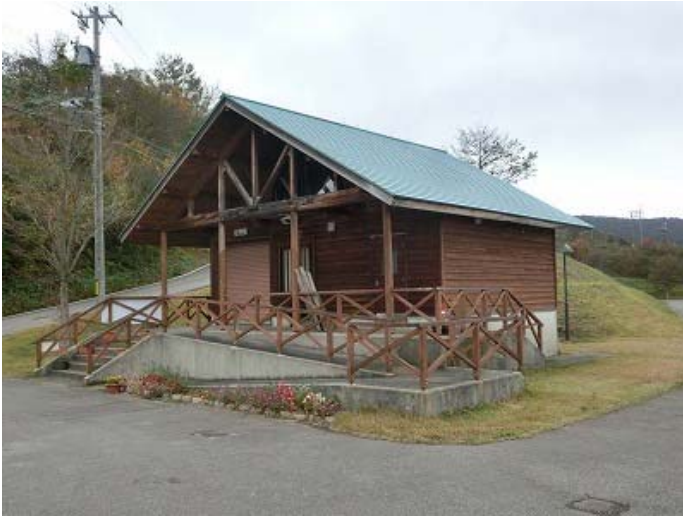
No.1

管理棟 外観

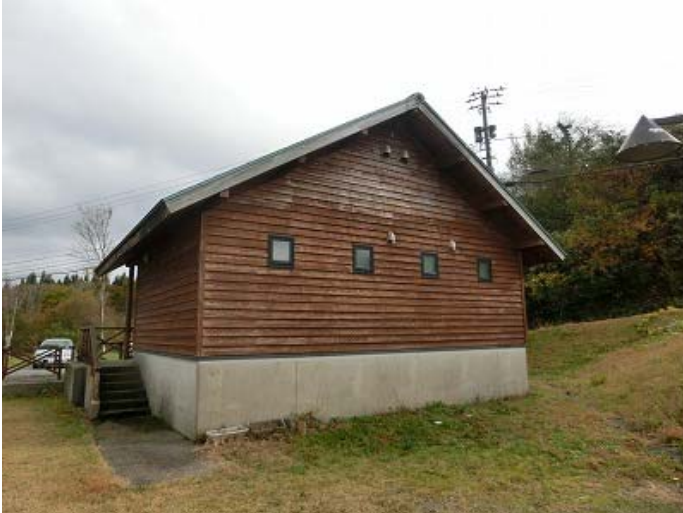
No.2

管理棟 外観

・塗装の劣化有り

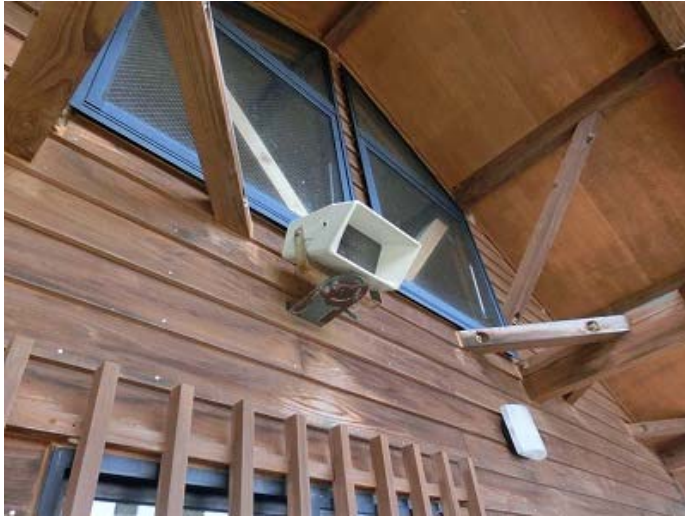
No.4

管理棟 外廻り

・スピーカーに錆有り

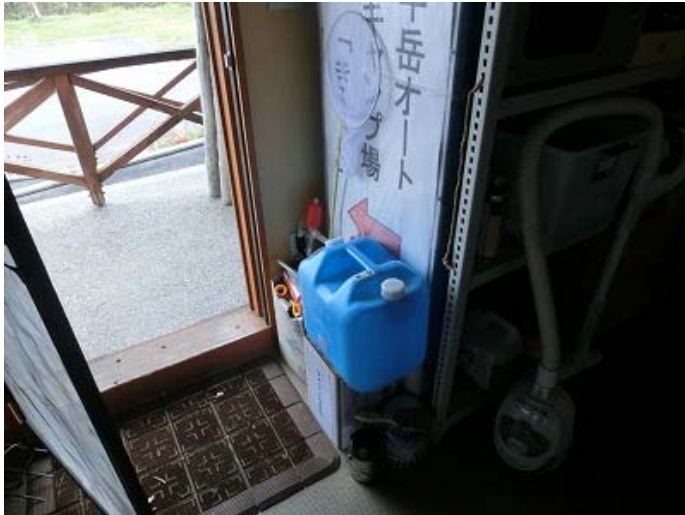
No.5

・出入口付近に可燃物が置かれている

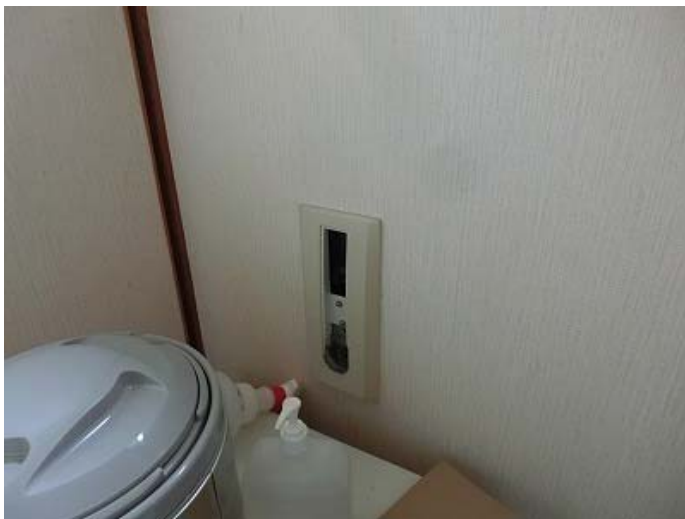
No.6

・排煙オペレーターの破損有り

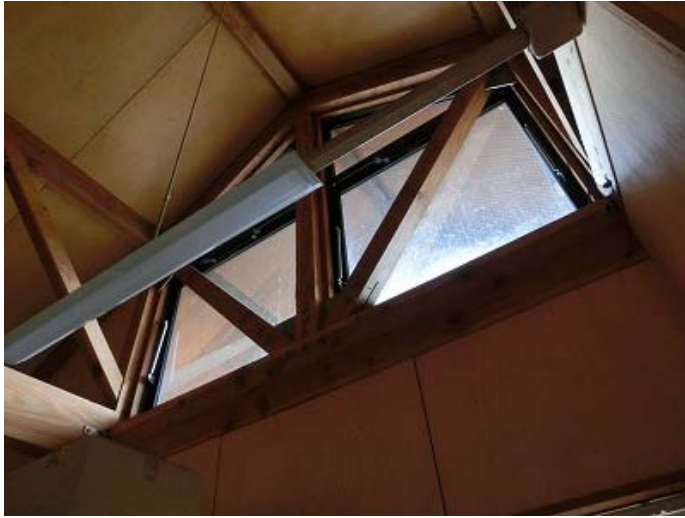
No.7

・排煙オペレーターの作動不良有り

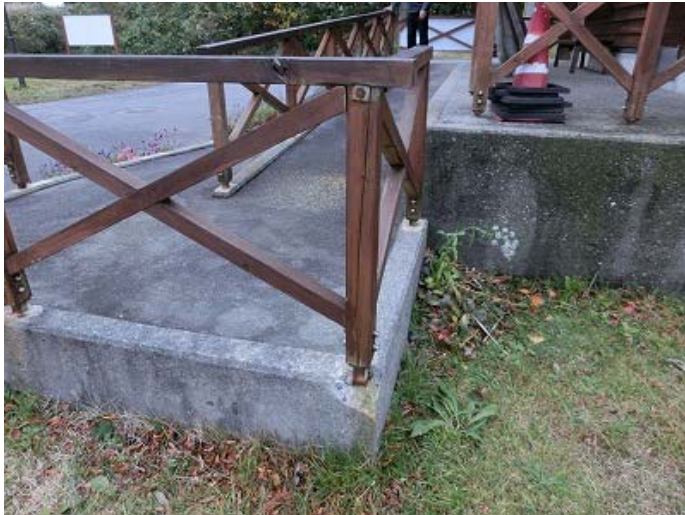
No.8

・手すり基礎の破損有り

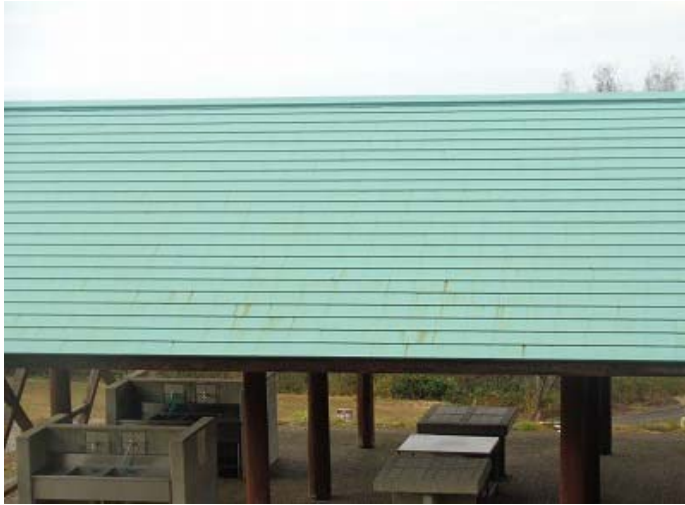
No.13

・屋根葺き材に錆有り

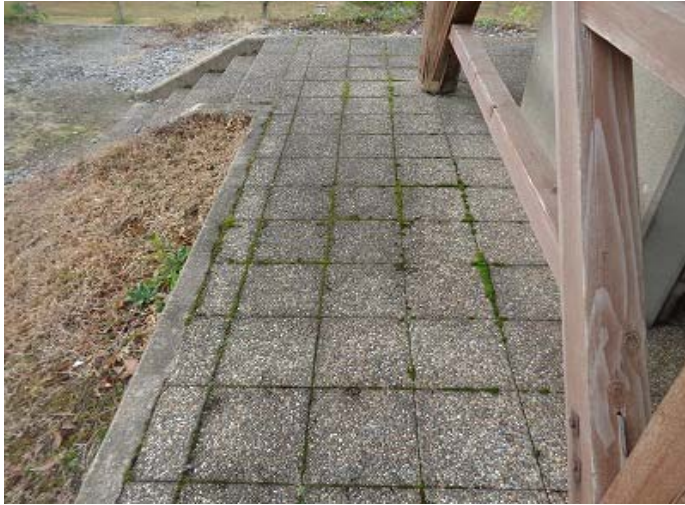
No.16

・床タイル隙間に苔が生えている

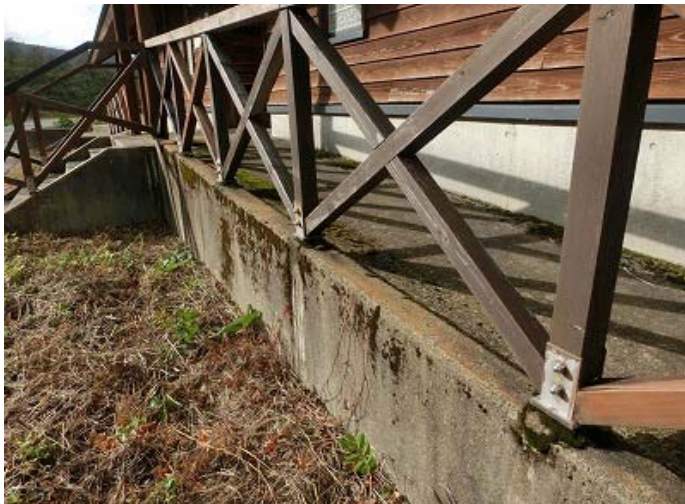
No.17

・手すり基礎に苔が生えている

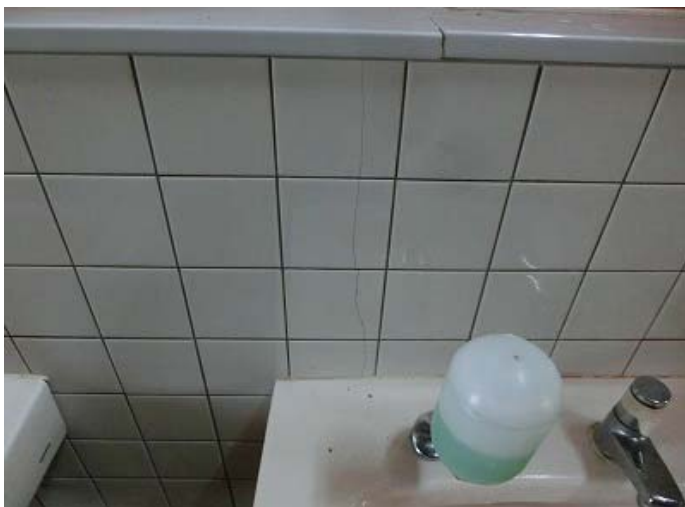
No.18

・ライニングタイルにひび割れ有り

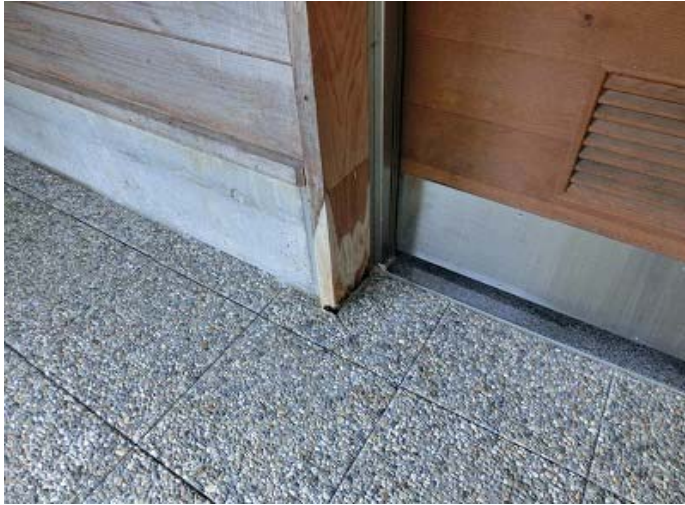
No.19

・建具枠下部の劣化、腐食有り

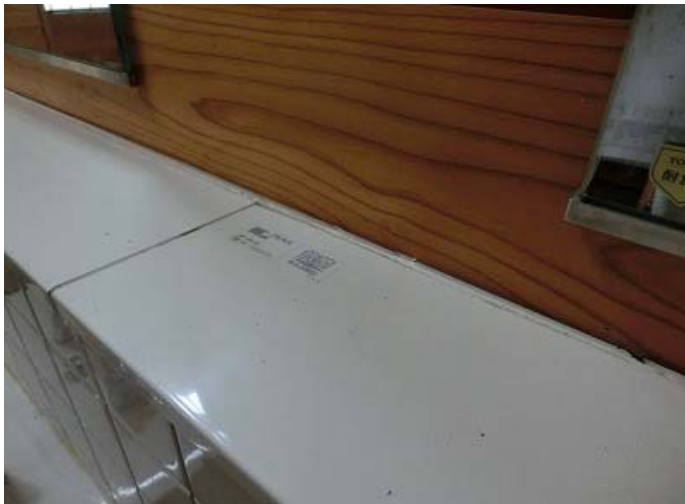
No.20

・ライニング上部シールの劣化有り

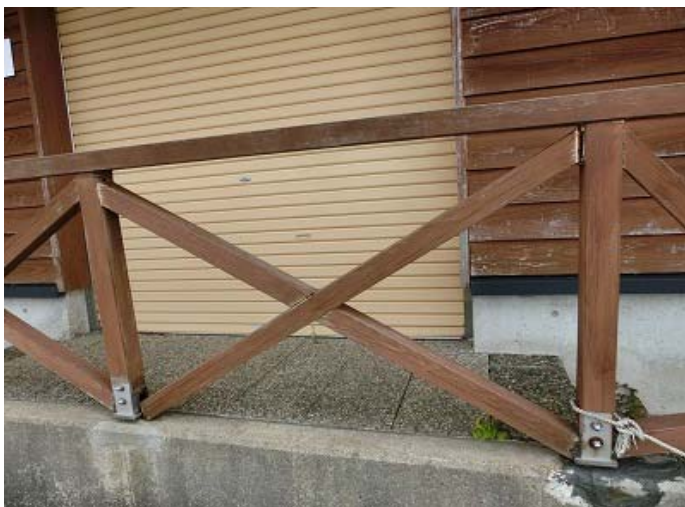
No.21

・手すりフレスの脱落有り

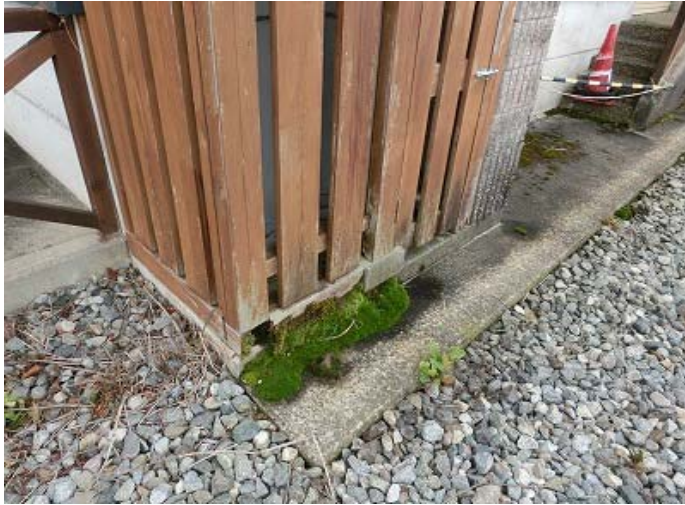
No.22

・水が溜まり苔が生えている
