牛岳温泉スキー場及び  
周辺観光施設劣化状況調査業務委託

牛岳温泉スキー場及び周辺観光施設劣化状況調査業務  
オートキャンプ場 きらら

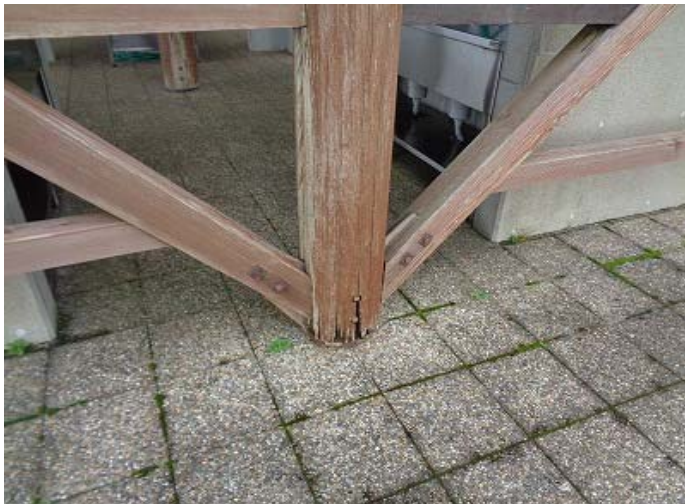
No.23

・柱の劣化、腐食有り

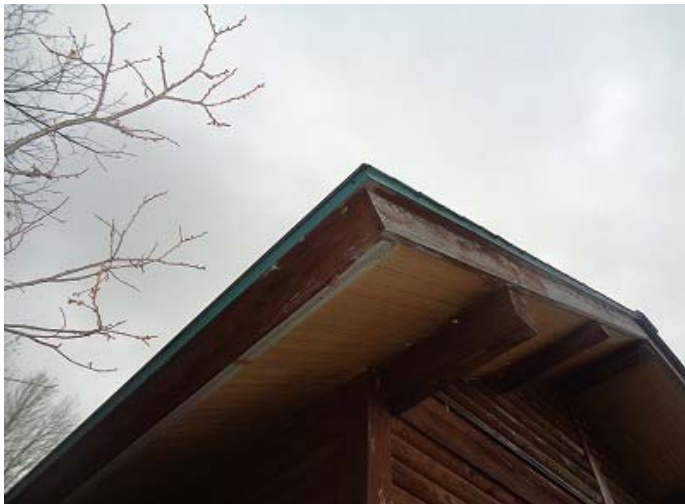
No.26

・鼻隠しの劣化有り

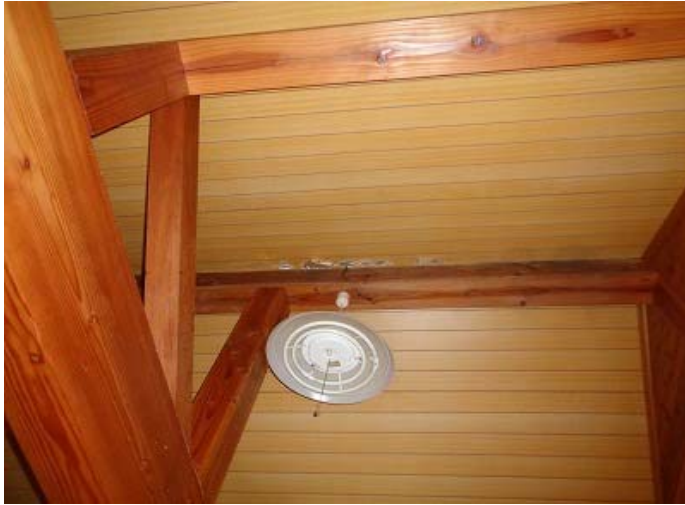
No.28

・天井に漏水跡有り

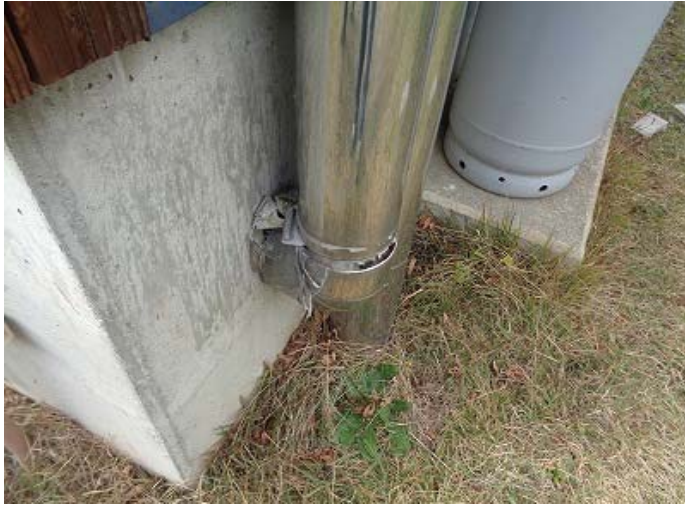
No.31

・配管ラッキングに隙間が見られる

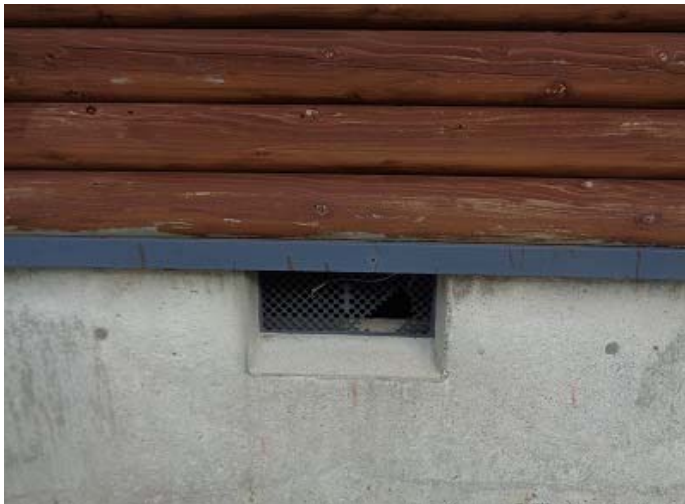
No.35

・通気口防鳥網に割れ有り

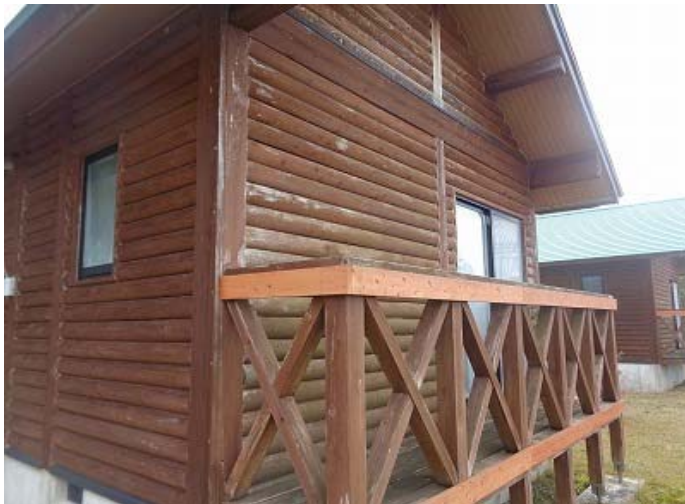
No.38

・外壁仕上の劣化有り

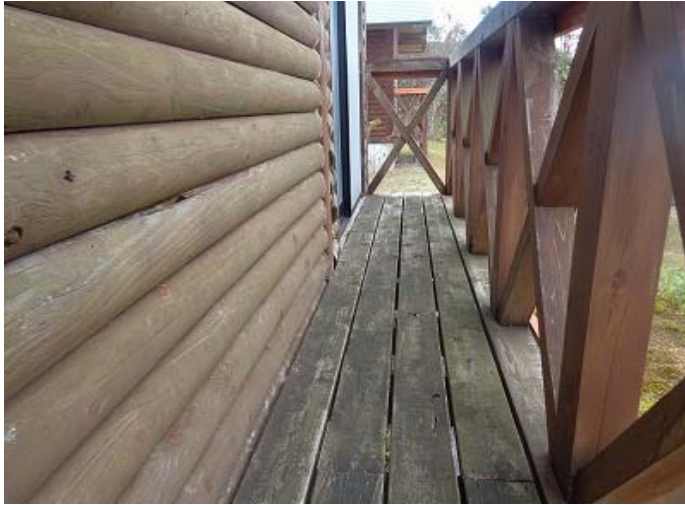
No.40

バンガロー棟4 他共通

・ウッドデッキに苔が生えている

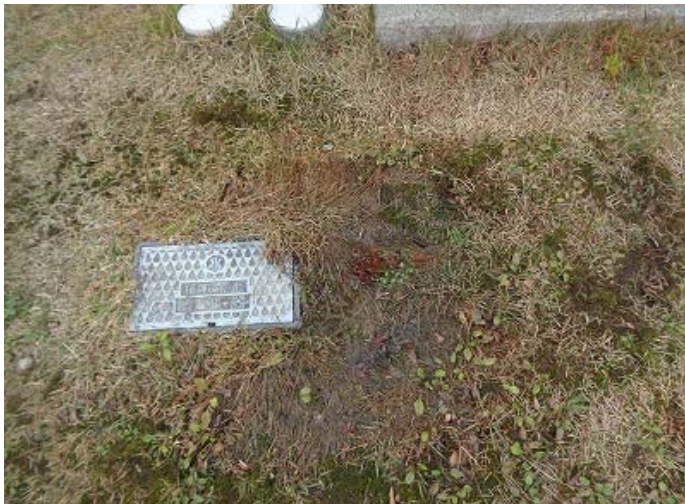
No.41

バンガロー棟4 外廻り

・地面が水溜りになっている

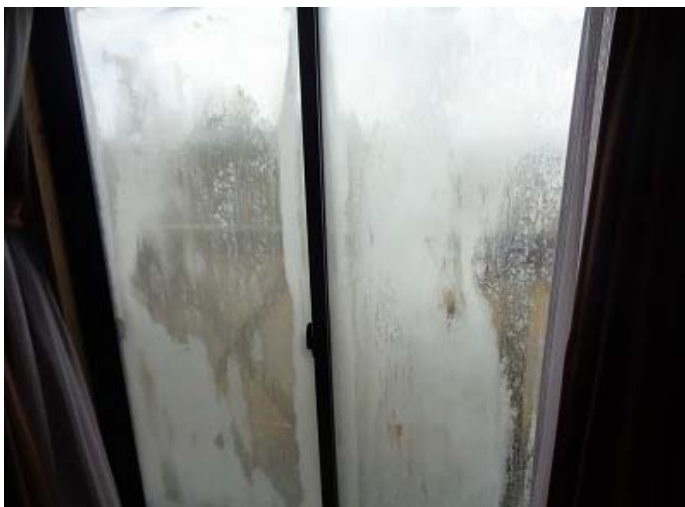
No.42

バンガロー棟4 他共通

・ガラス内部の結露有り

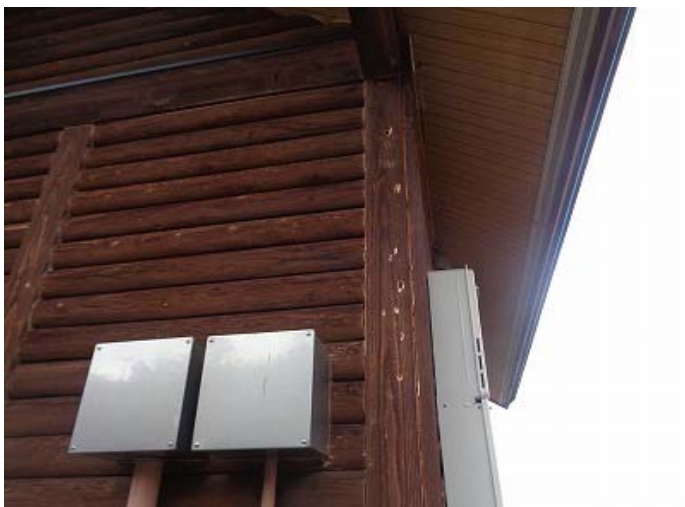
No.45

バンガロー棟5 他共通

※キツツキによる鳥害

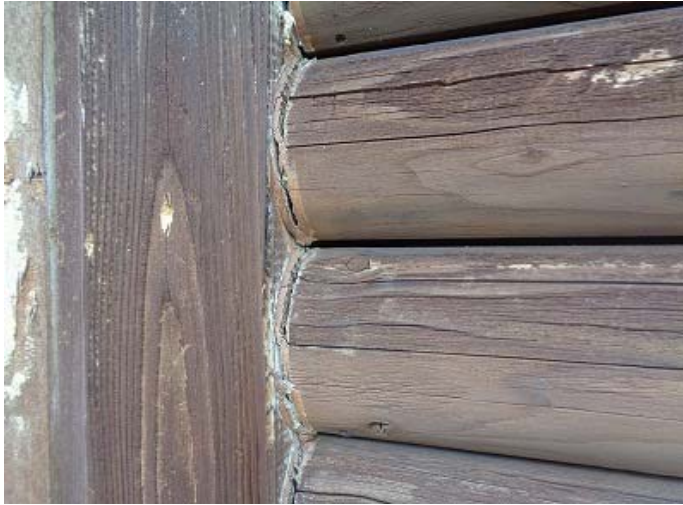
No.46

バンガロー棟5 他共通

※内部まで隙間、雨漏り有り

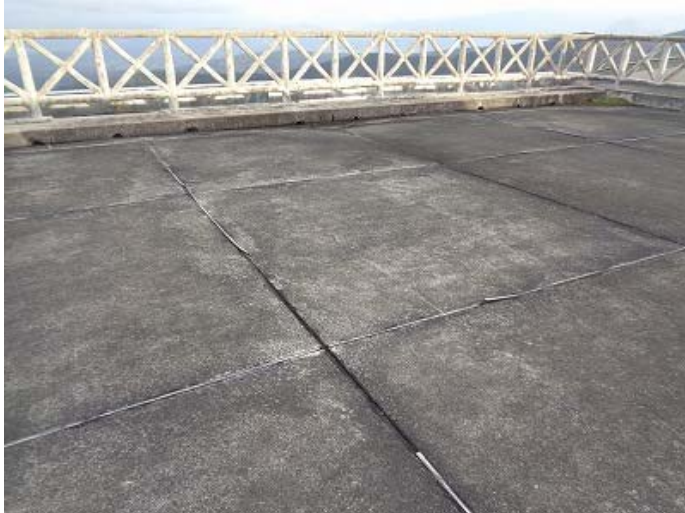
No.2

屋上展望台

・伸縮目地材の劣化有り

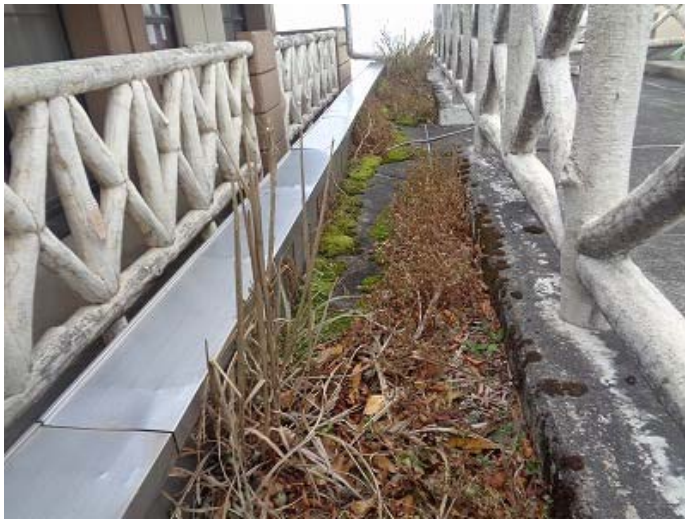
No.4

屋上展望台

・植物の繁茂有り

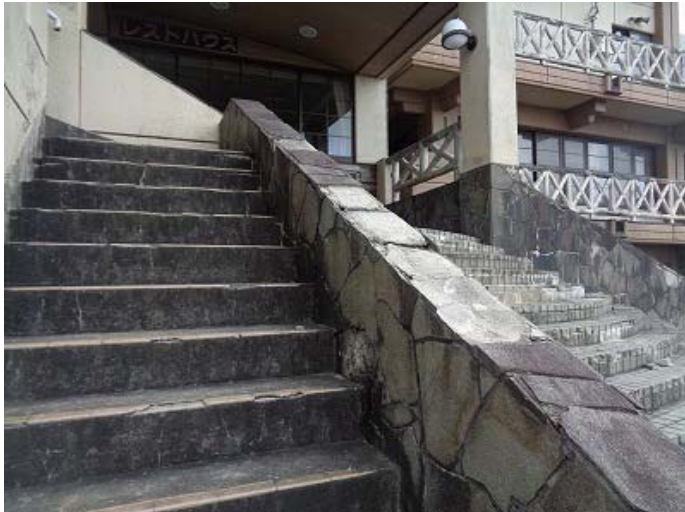
No.5

外廻り

・階段笠木石張りの剥落有り

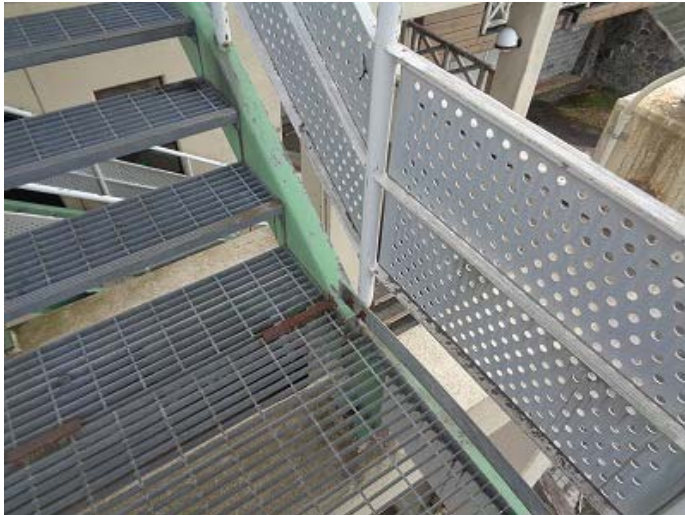
No.8

外廻り

・階段手摺の錆有り

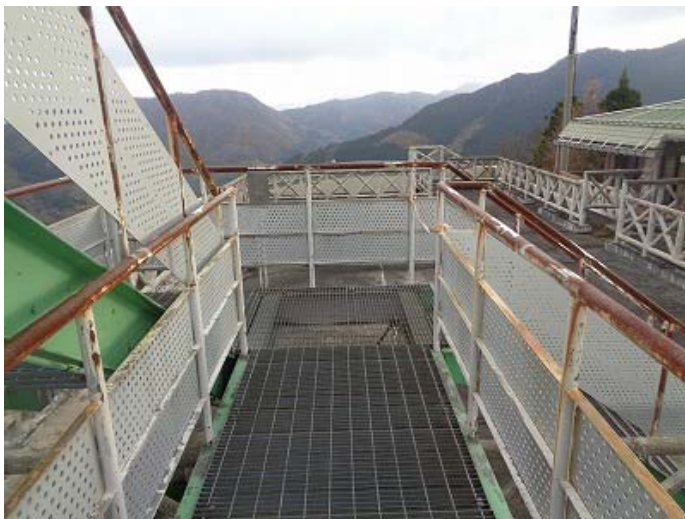
No.9

外廻り

・階段の錆有り

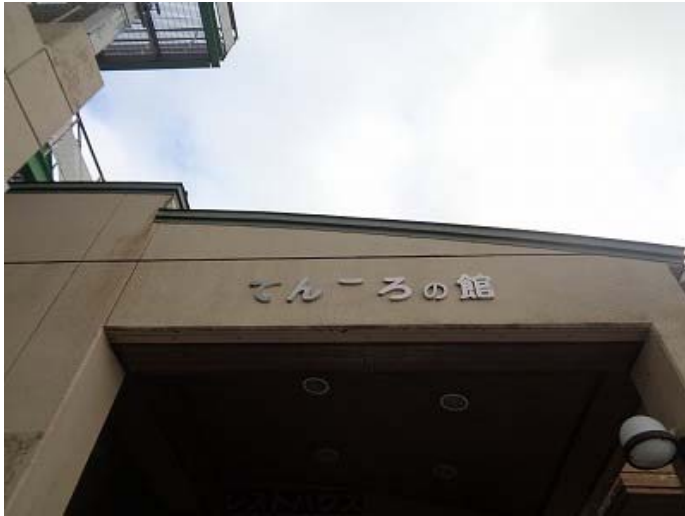
No.10

外廻り

・外壁サインの脱落有り

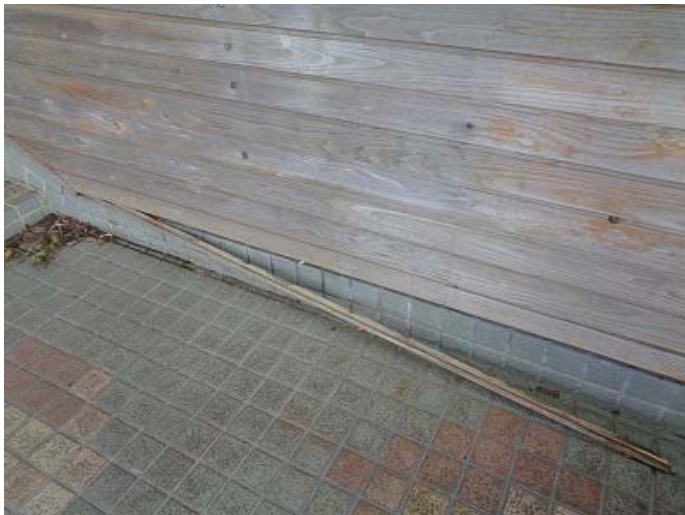
No.11

外廻り

・外壁仕上の損傷有り

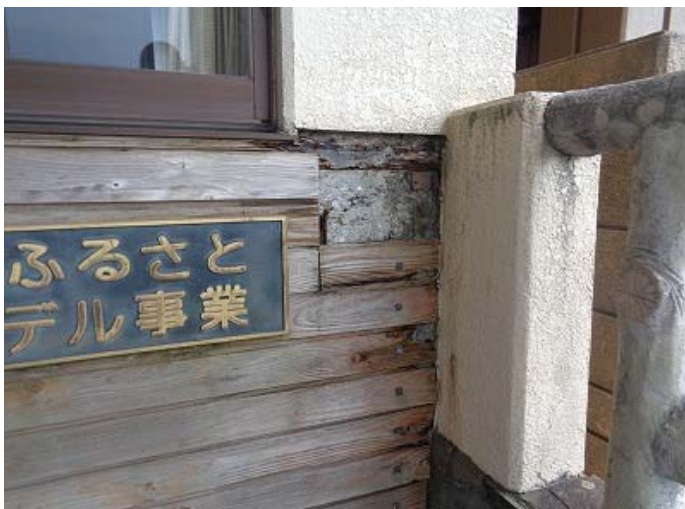
No.12

外廻り

・コンクリートの露筋有り

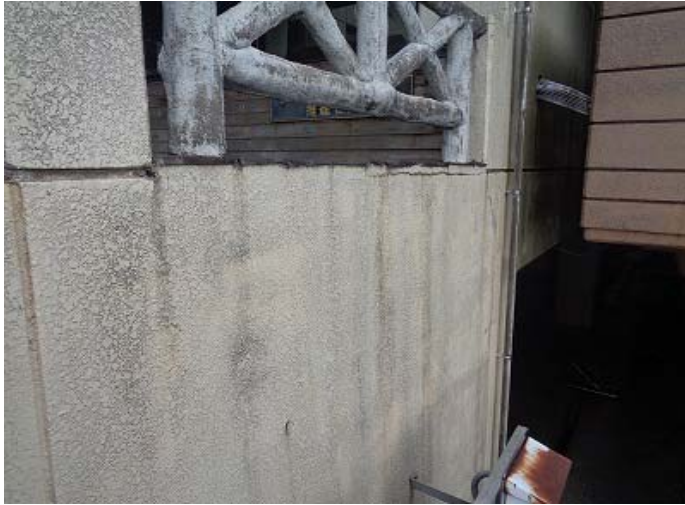
No.13

外廻り

・手すり下部モルタルのひび割れ、浮きあり

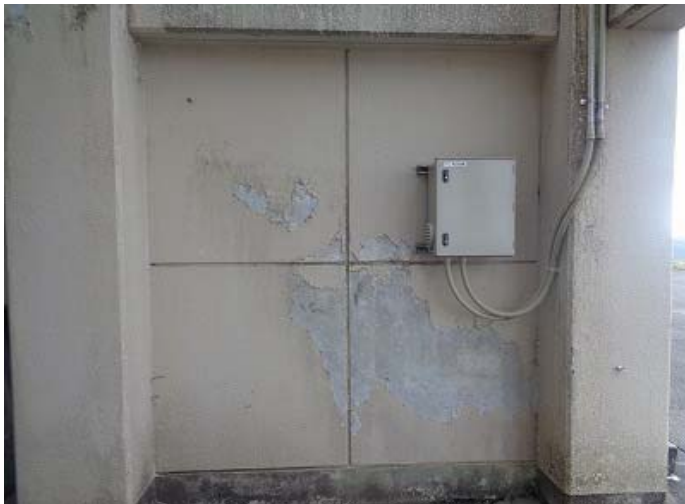
No.14

外廻り

・外壁の白華、塗装の劣化有り

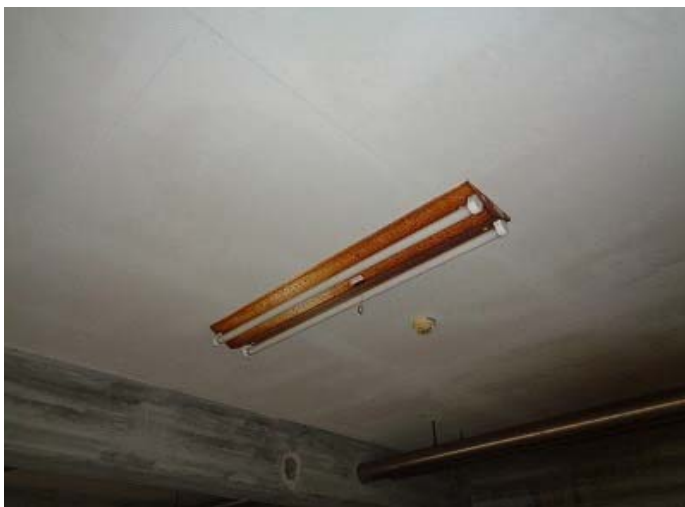
No.15

1階バーベキュー広場

・照明器具の錆有り

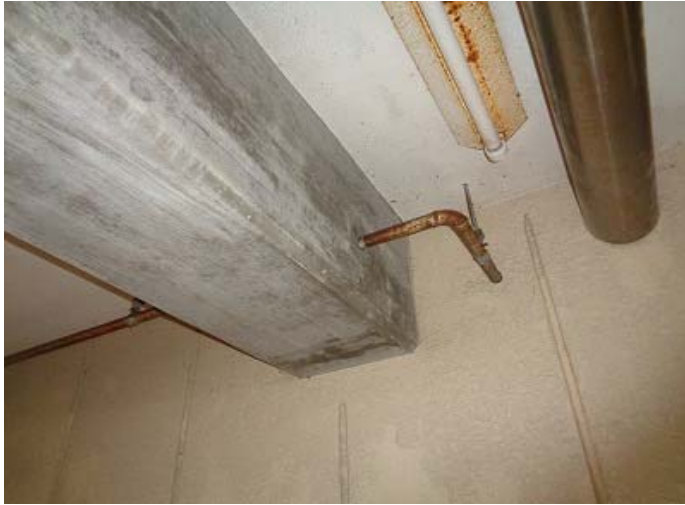
No.16

1階バーベキュー広場

・配管の錆有り

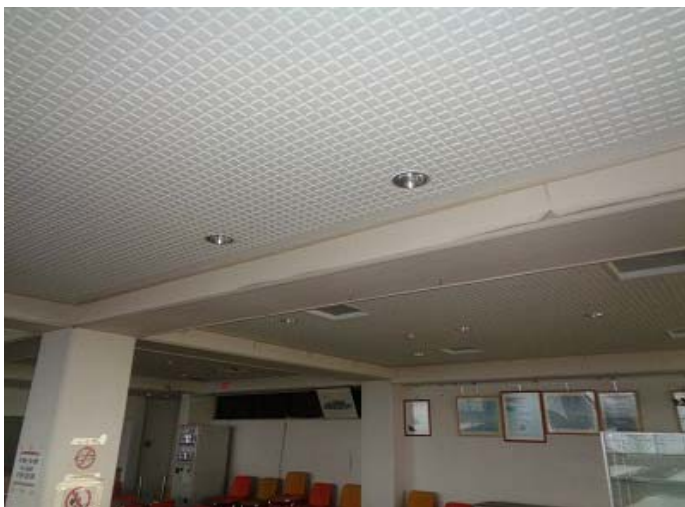
No.18

2階 交流広場

・仕上クロスのめくれ有り

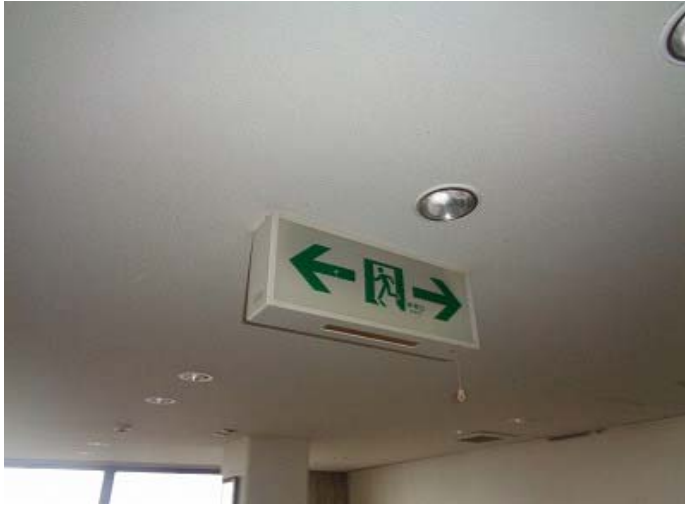
No.19

2階 交流広場

・誘導灯の点灯不良有り

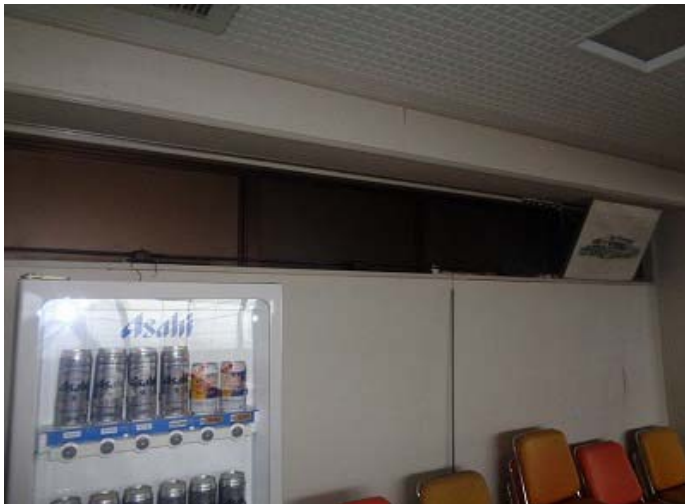
No.20

2階 交流広場

・排煙窓の開閉不良有り

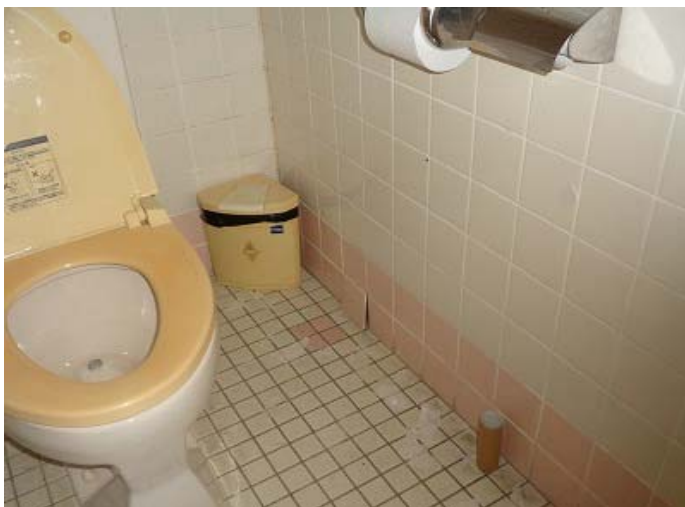
No.21

2階 女子便所

・壁タイルの剥落有り

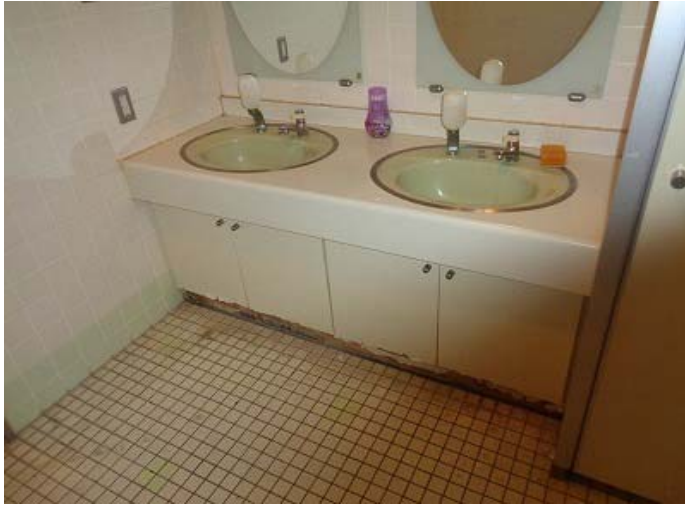
No.22

2階 女子便所

・手洗い棚扉下部の劣化有り

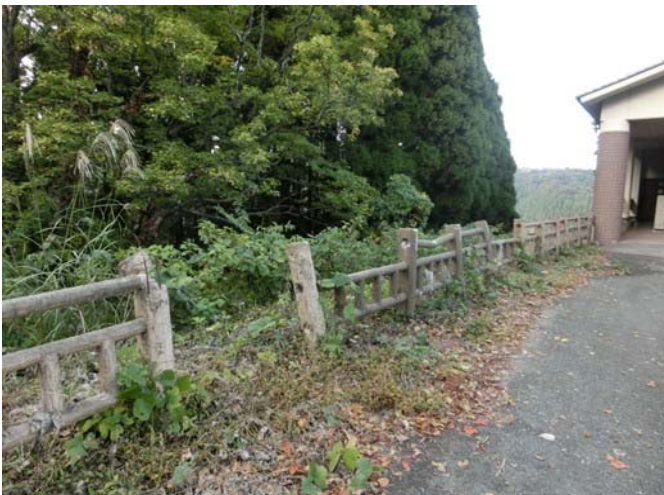
No.3

外廻り

・フェンスの損傷が見られる

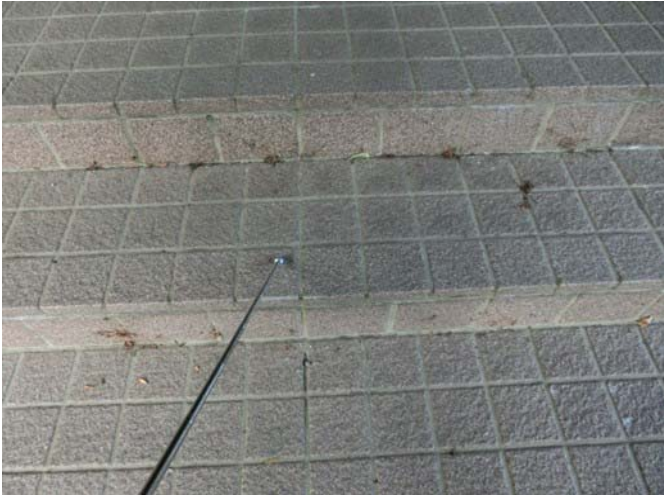
No.4

外廻り

・階段タイルの浮きが見られる

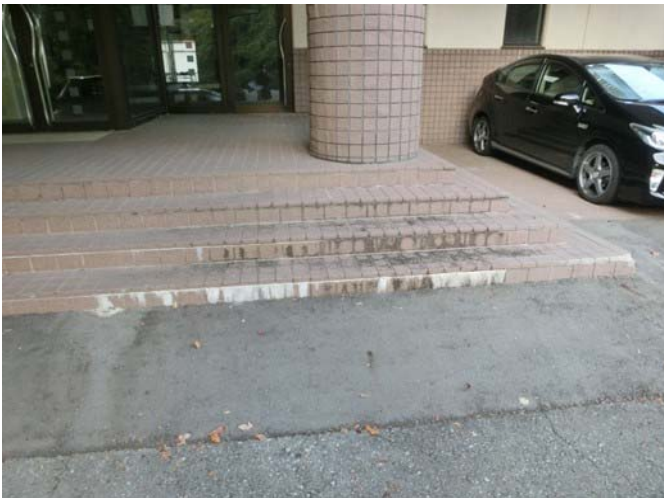
No.5

外廻り

・階段タイルの白華、損傷が見られる

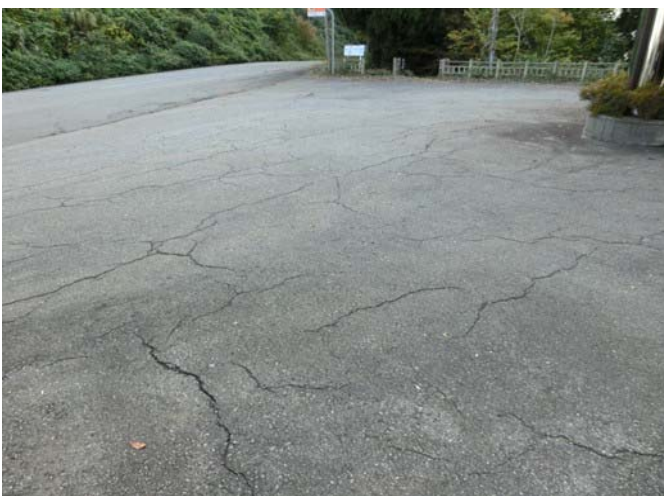
No.6

外廻り

・AS舗装のひび割れが見られる

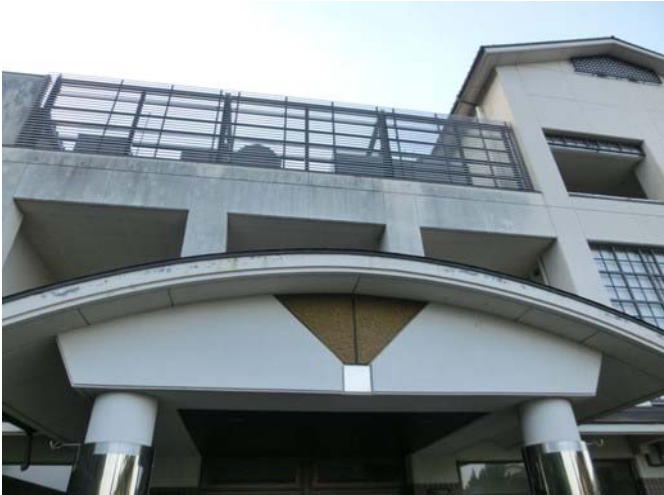
No.7

外廻り

・外壁塗装の劣化が見られる

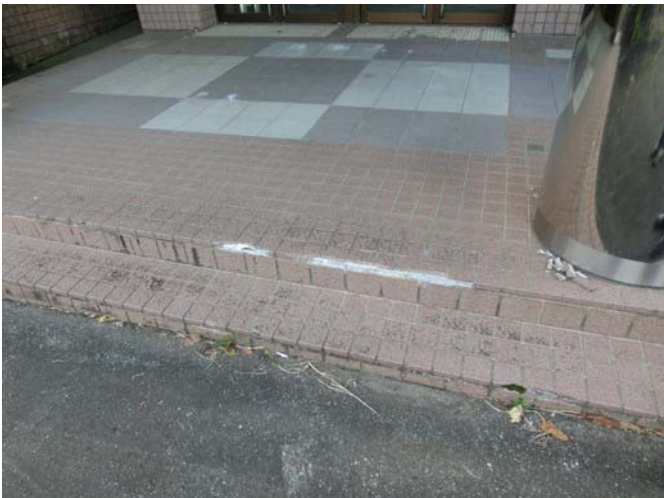
No.8

外廻り

・階段鼻先タイルの欠けが見られる

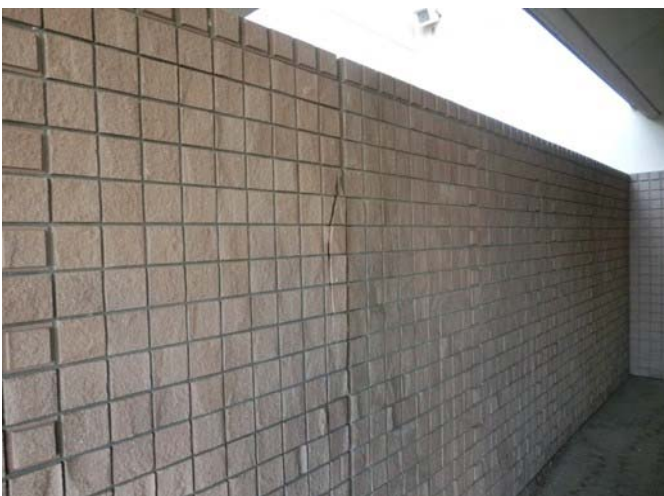
No.9

外廻り

・外壁タイルのひび割れ、浮きが見られる

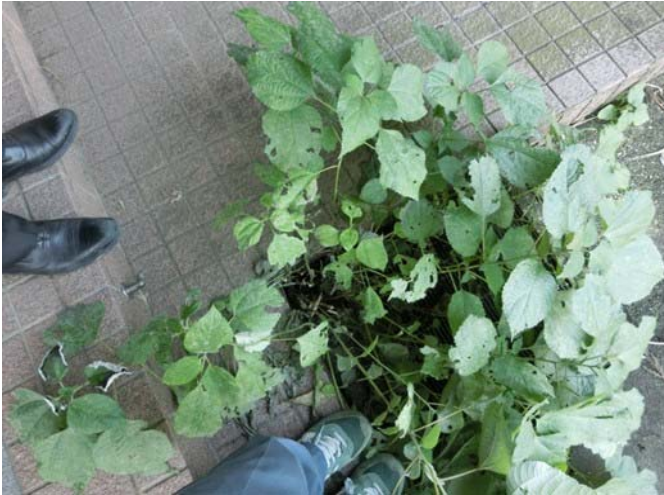
No.10

外廻り

・階段と舗装の間に植物が繁茂している

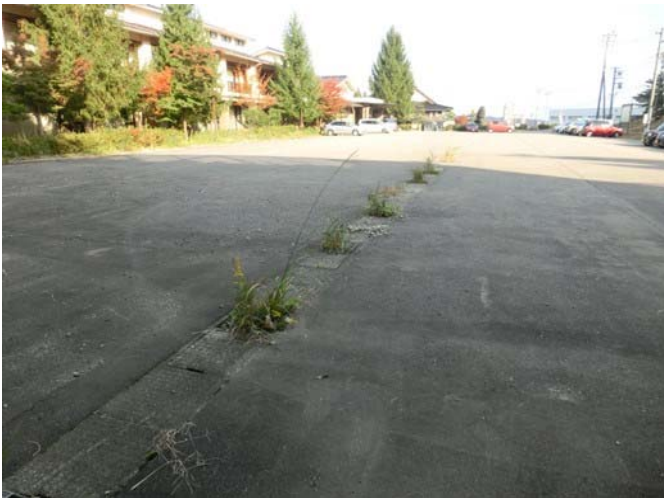
No.11

外廻り

・側溝に植物が繁茂している

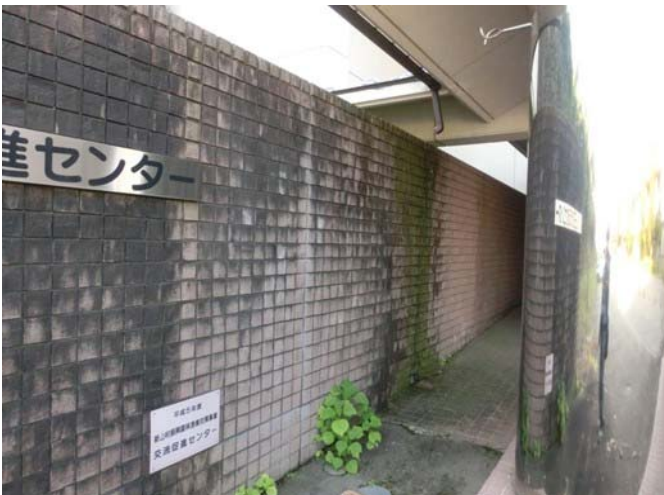
No.12

外廻り

・外壁タイルの汚れが見られる

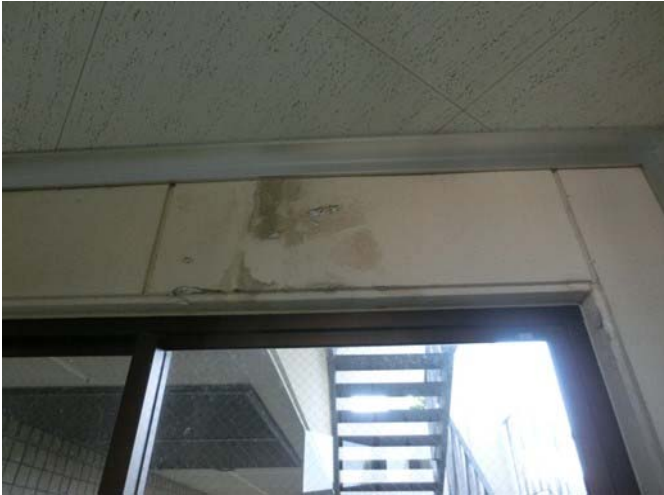
No.13

外廻り

- ・下がり壁にひび割れが見られる

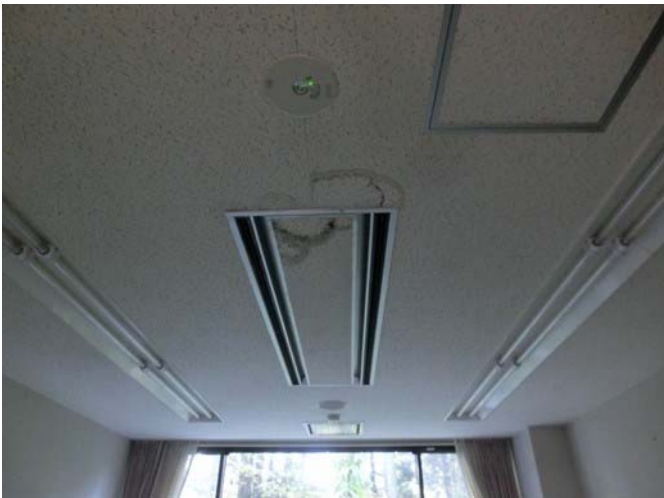
No.14

1階 控室

- ・天井に漏水跡が見られる

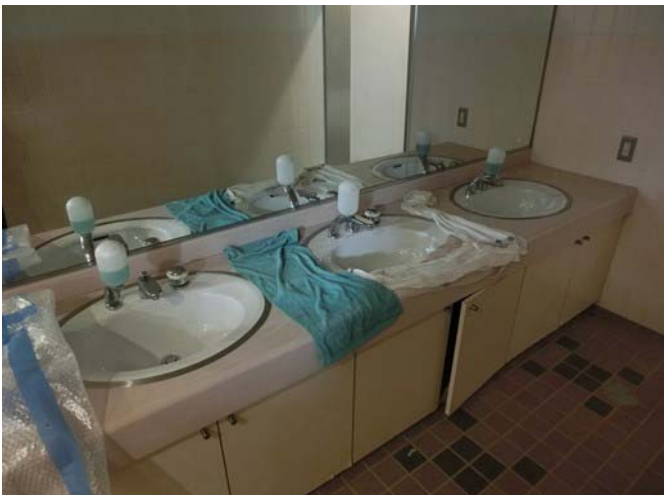
No.15

1階 女子便所

- ・手洗い周囲にタオルが置かれている

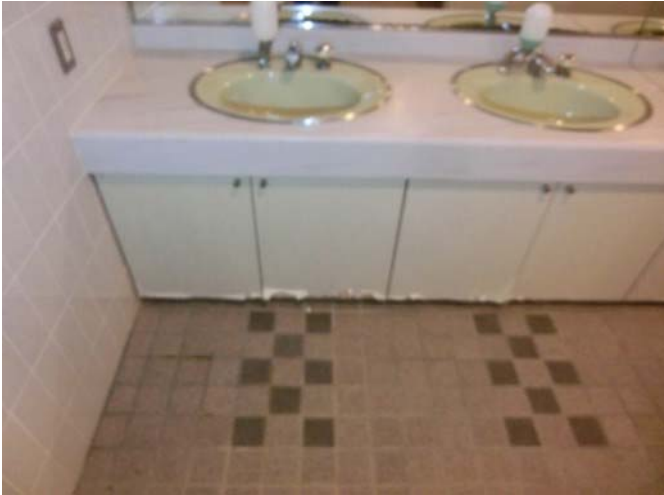
No.19

1階 男子便所

・手洗い棚の扉仕上の劣化が見られる

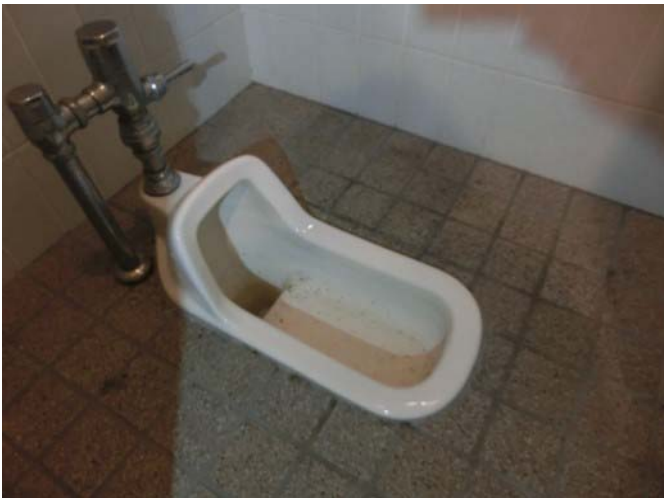
No.20

1階 男子便所

・大便器の汚れが見られる

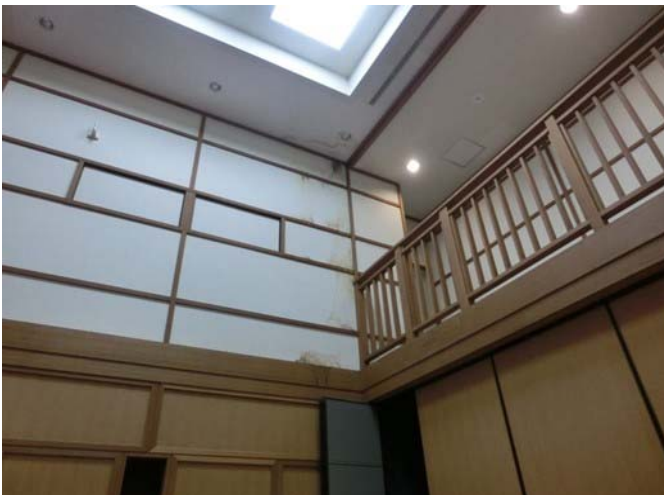
No.21

1階 多目的ホール

・天井より雨漏り跡が見られる

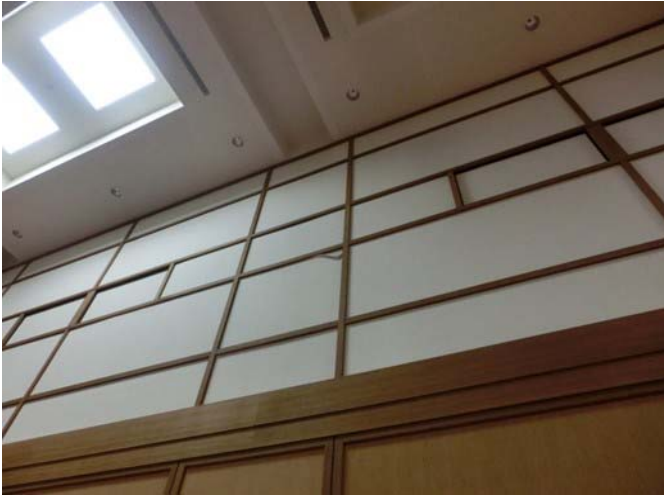
No.22

1階 多目的ホール

・壁の破損が見られる

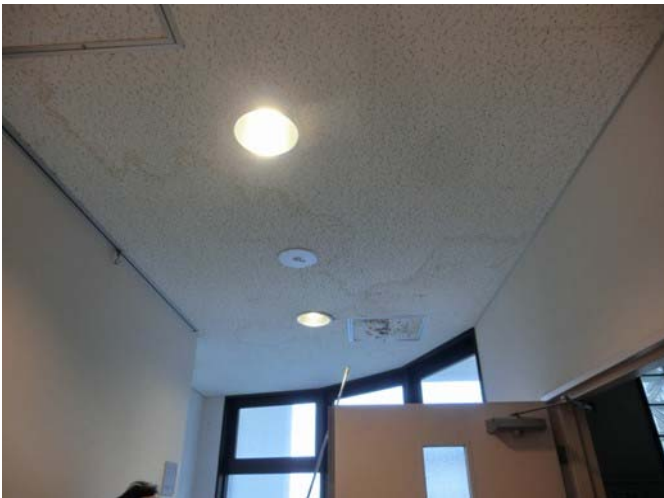
No.23

2階 廊下

・天井に漏水跡が見られる

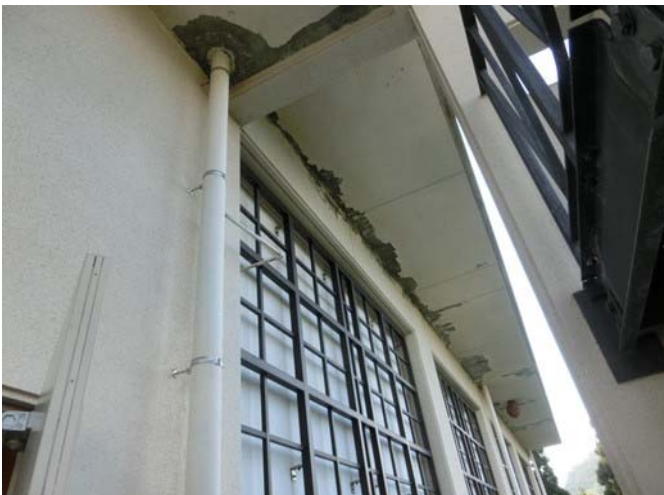
No.24

2階 外部

・軒裏の漏水跡、劣化が見られる

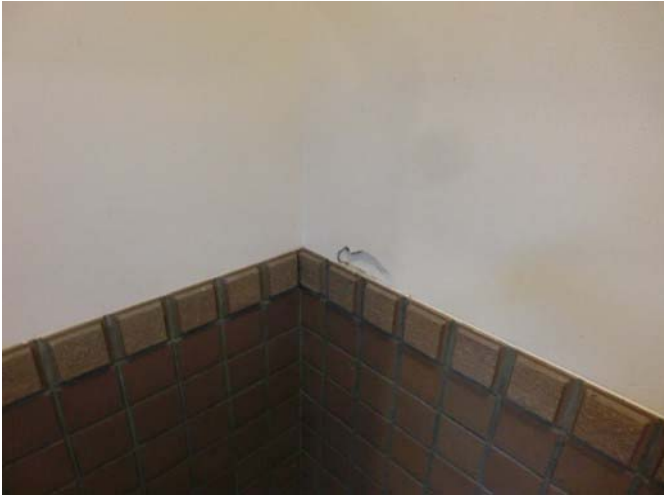
No.25

3階 ホール

・壁の破損が見られる

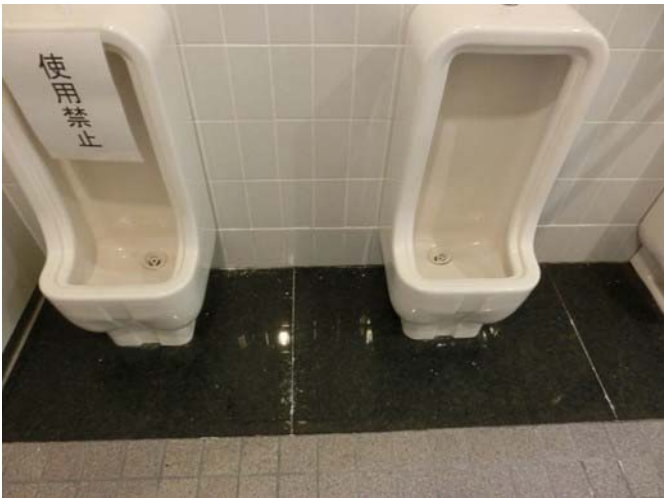
No.26

3階 男子便所

・汚垂石シールの劣化、白華が見られる

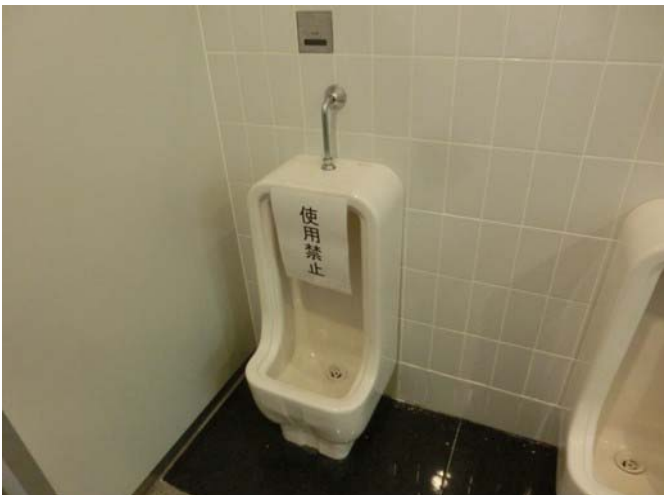
No.27

3階 男子便所

・小便器が使用禁止になっている

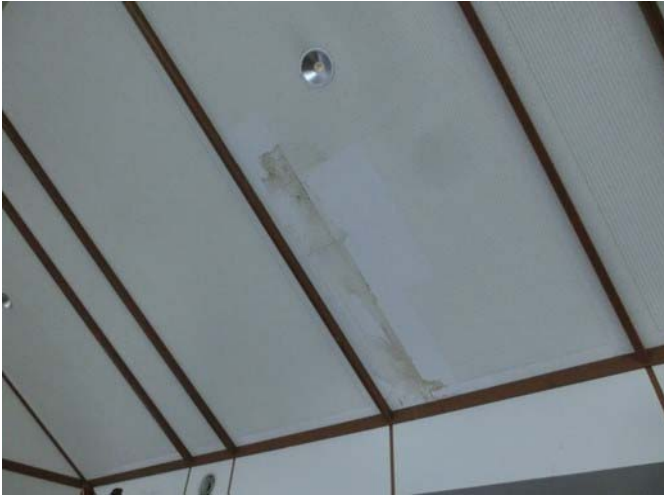
No.28

3階 展示場

・天井に漏水跡が見られる

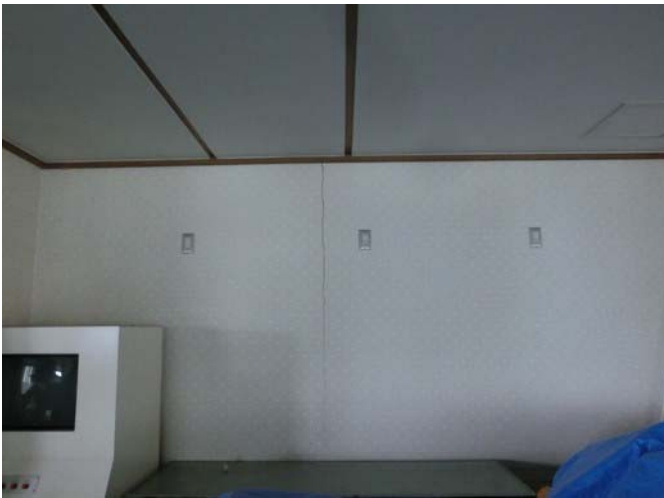
No.29

3階 展示場

・壁にひび割れが見られる

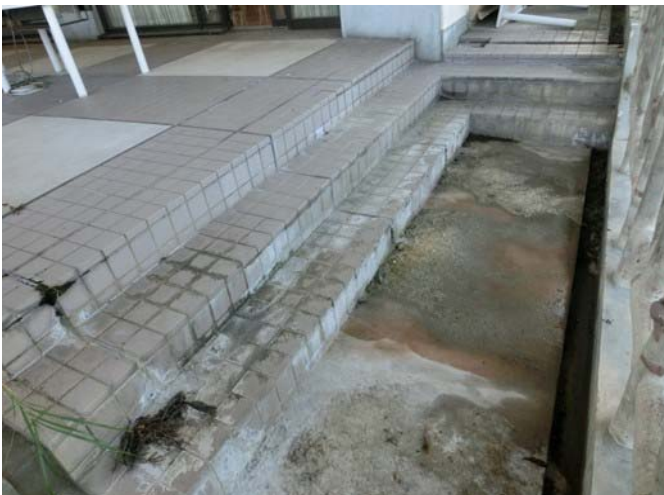
No.30

3階 テラス

・階段の白華、汚れが見られる

※多目的ホール上部スラブ

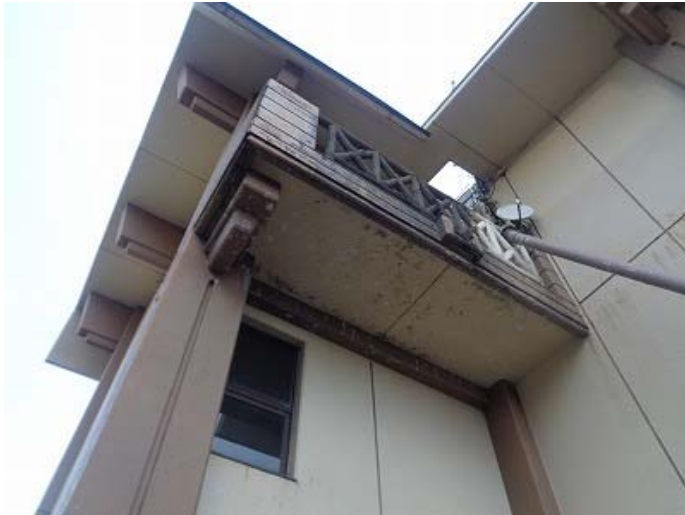
No.5

外廻り

・上裏の漏水による白華有り

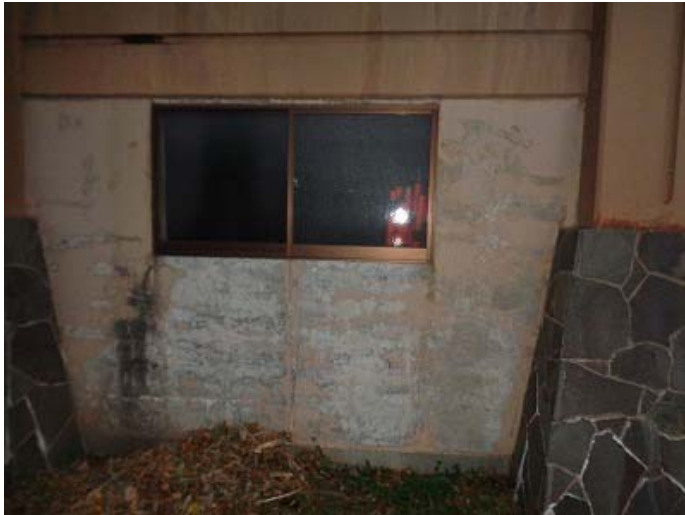
No.8

外廻り

・外壁塗装の劣化有り

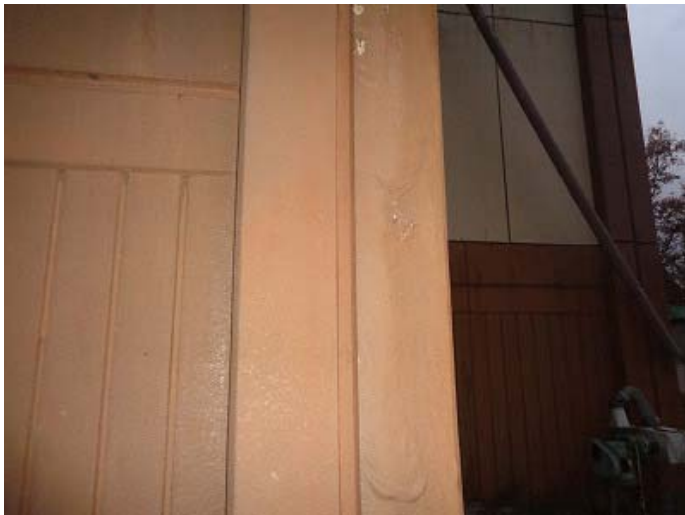
No.11

外廻り

・外壁塗装のふくれ有り

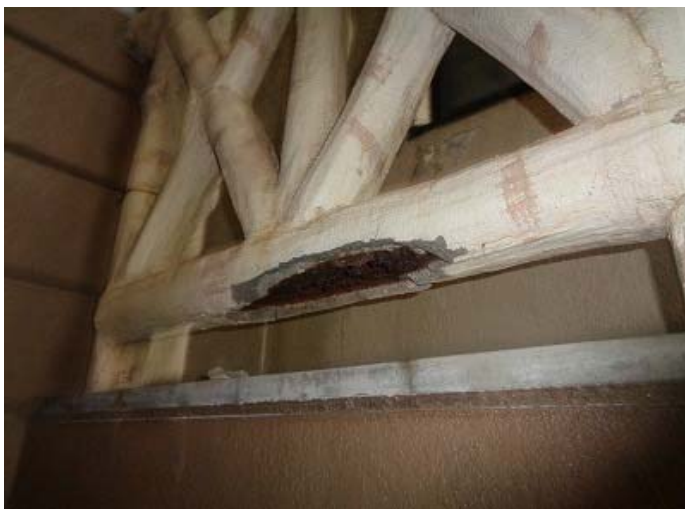
No.12

外廻り

・手すりの錆、爆裂有り

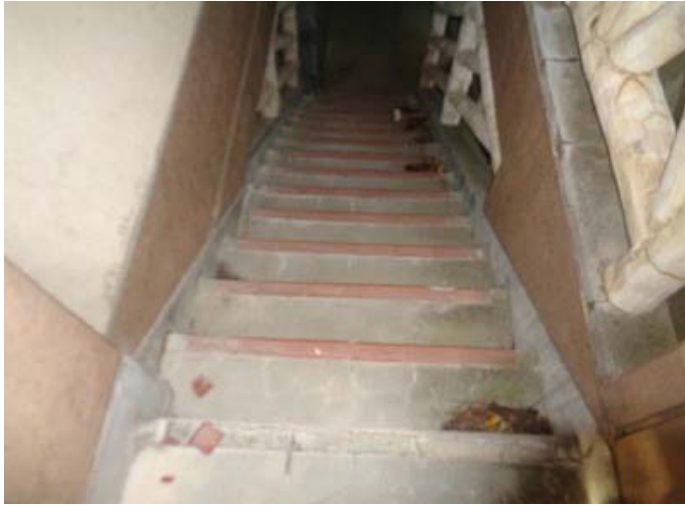
No.13

外廻り

・階段段鼻タイルの剥落有り

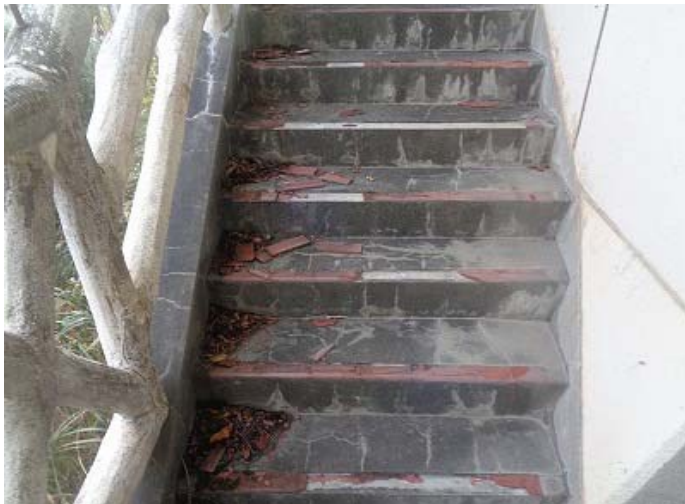
No.14

外廻り

・階段段鼻タイルの破損、白華有り

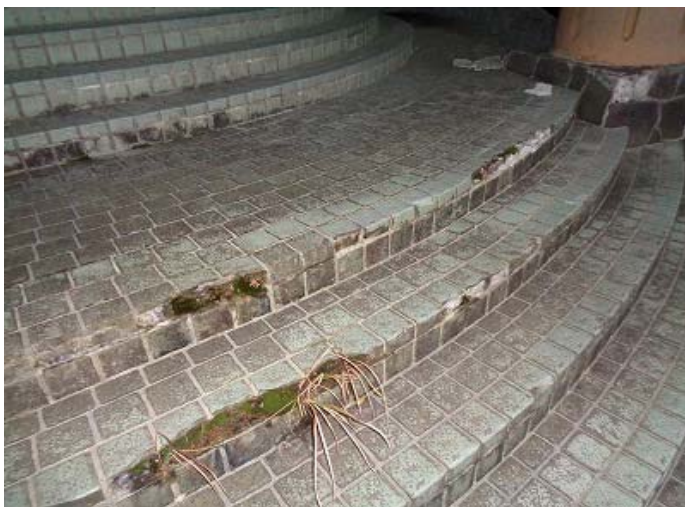
No.15

外廻り

・階段タイルの白華、苔の繁茂、剥落有り

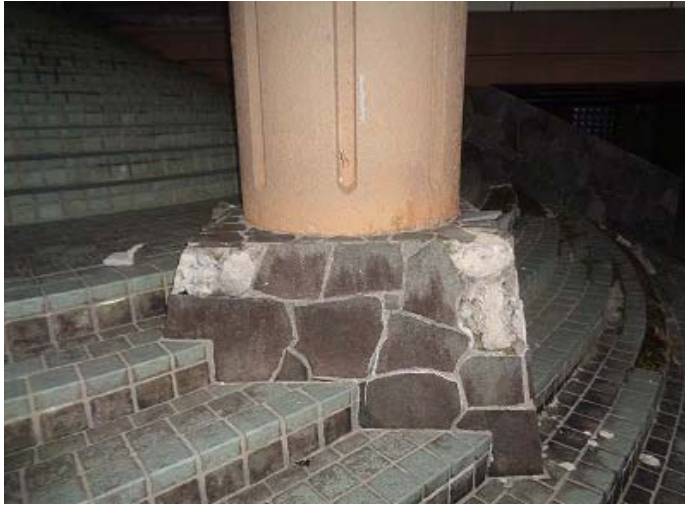
No.16

外廻り

・柱基礎石張りの剥落有り

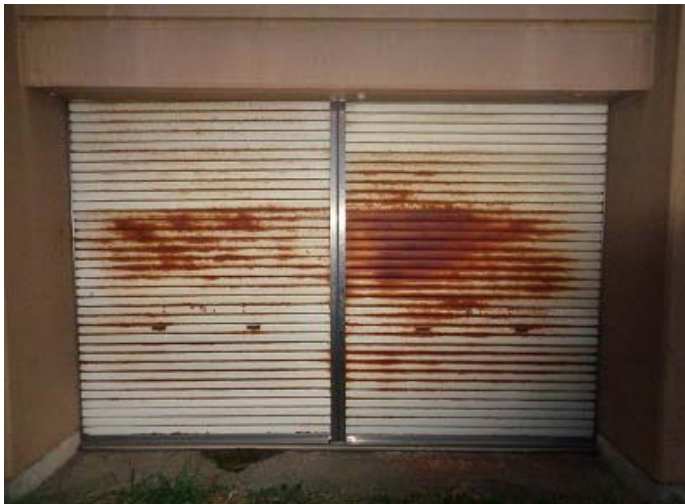
No.17

外廻り

・シャッターの錆有り

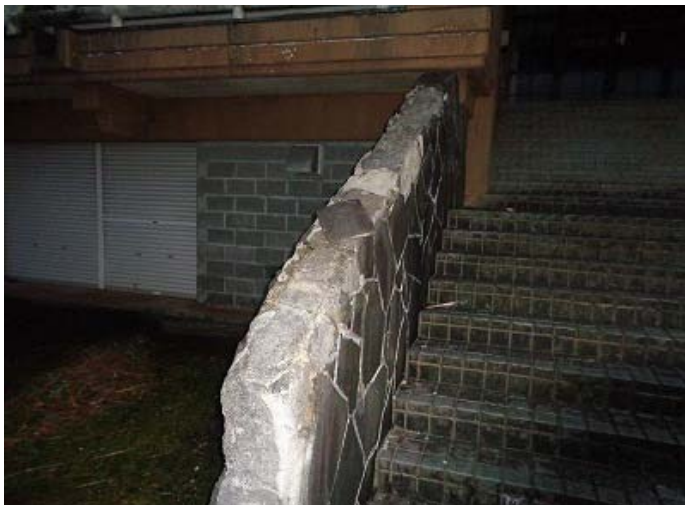
No.18

外廻り

・階段手摺壁石張りの剥落有り

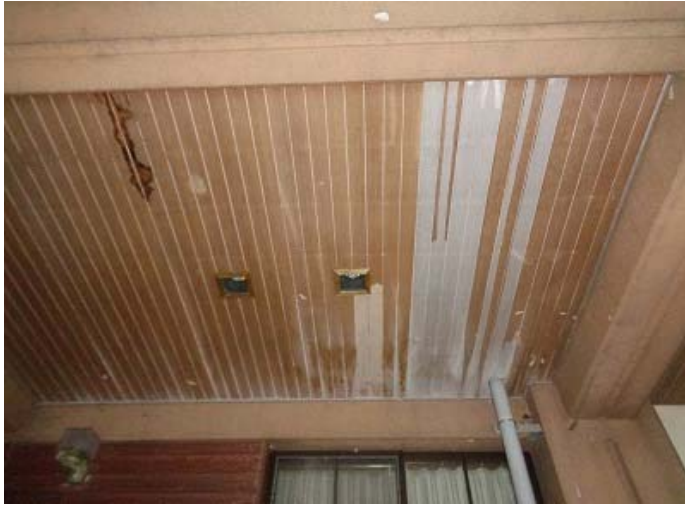
No.19

外廻り ポーチ

・軒裏仕上の劣化有り

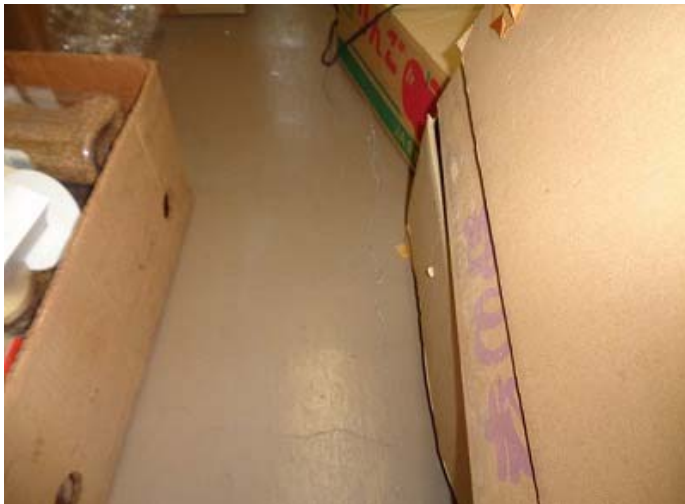
No.20

2階 倉庫

・床にひび割れ有り

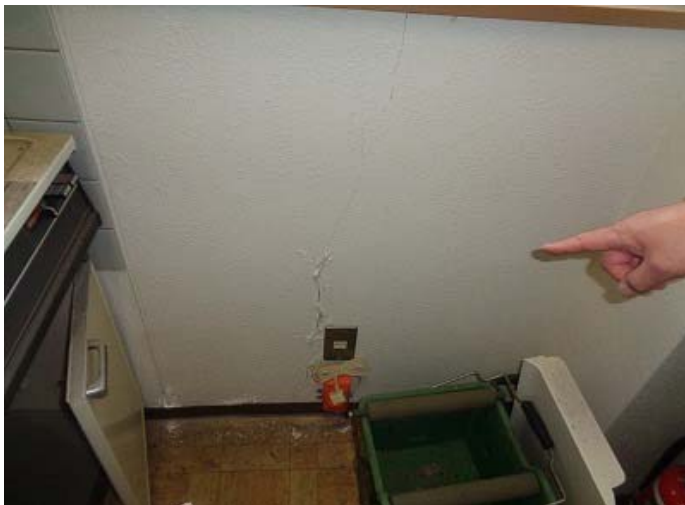
No.21

2階 給湯

・壁にひび割れ、白華有り

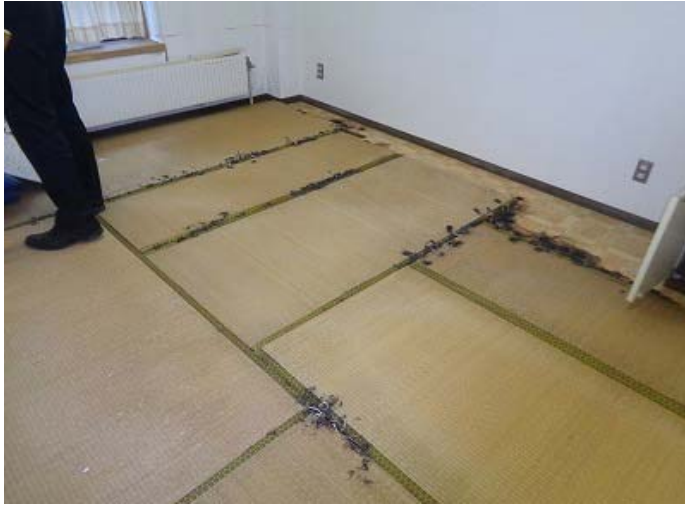
No.22

2階 保健室

・畳よりかび、キノコの繁茂有り
