牛岳温泉スキー場及び  
周辺観光施設劣化状況調査業務委託

牛岳温泉スキー場及び周辺観光施設劣化状況調査業務  
オートキャンプ場 きらら

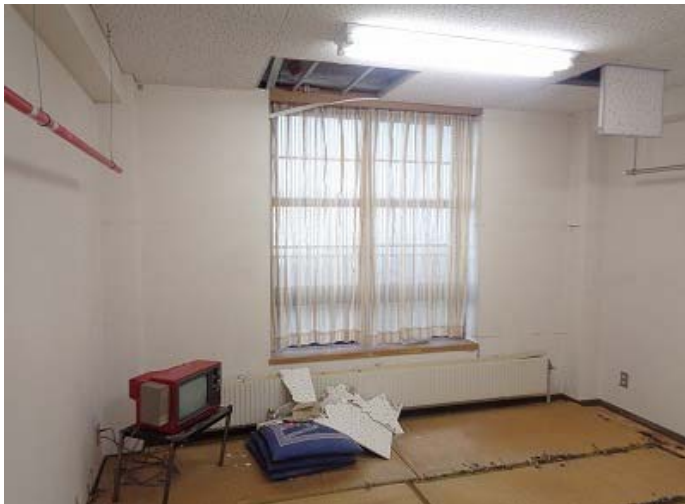
No.23

2階 保健室

・天井材の脱落有り

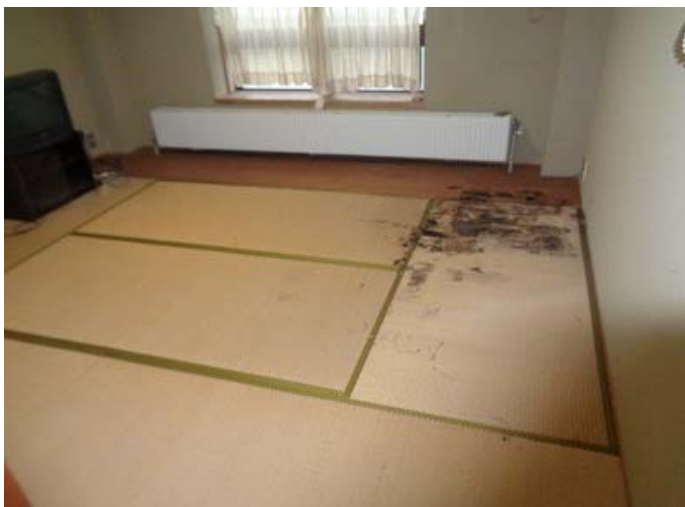
No.24

2階 休憩室

・畳の劣化、かび有り

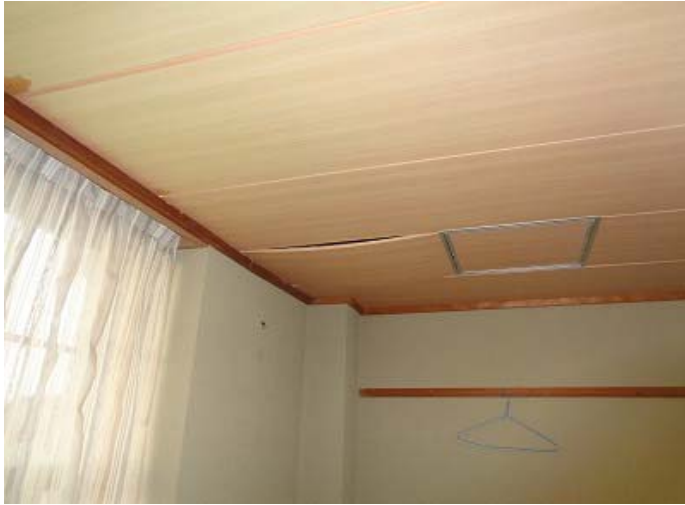
No.25

2階 休憩室

・天井材のたわみ有り

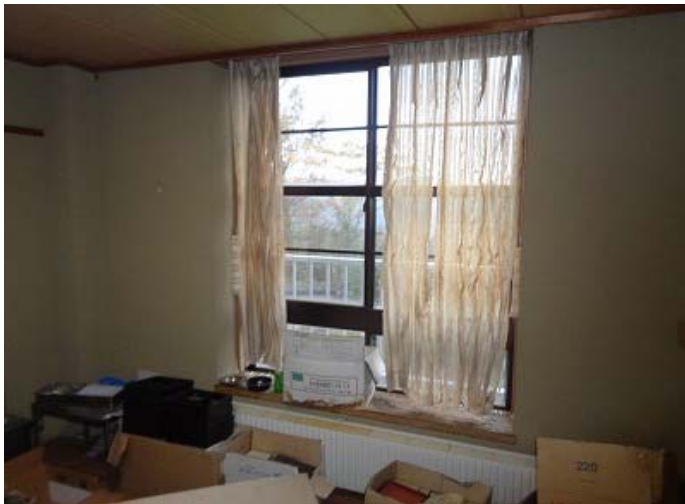
No.26

2階 宿泊室

・カーテンの劣化有り(共通)

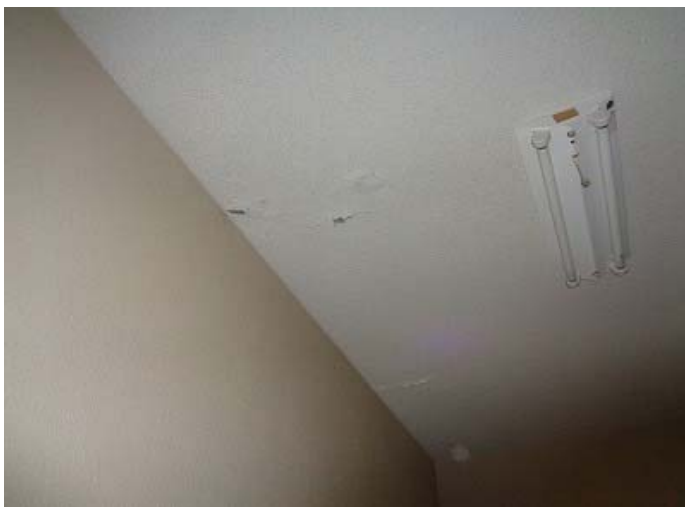
No.27

2階 内部階段

・天井クロスの剥がれ有り

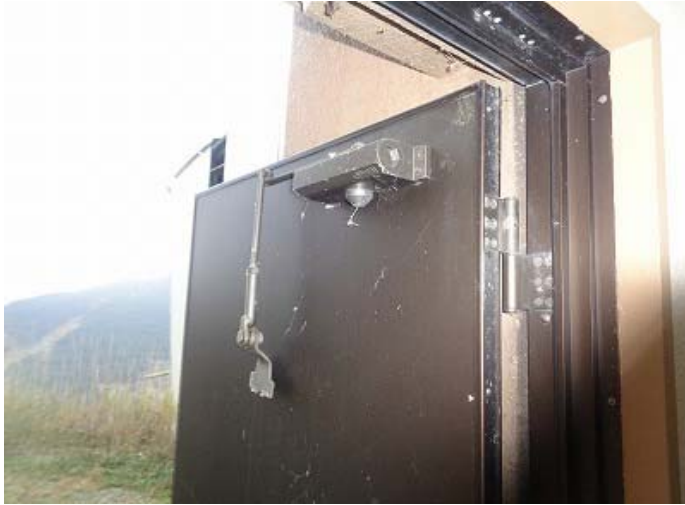
No.28

1階 内部階段

・ドアクローザーの破損有り

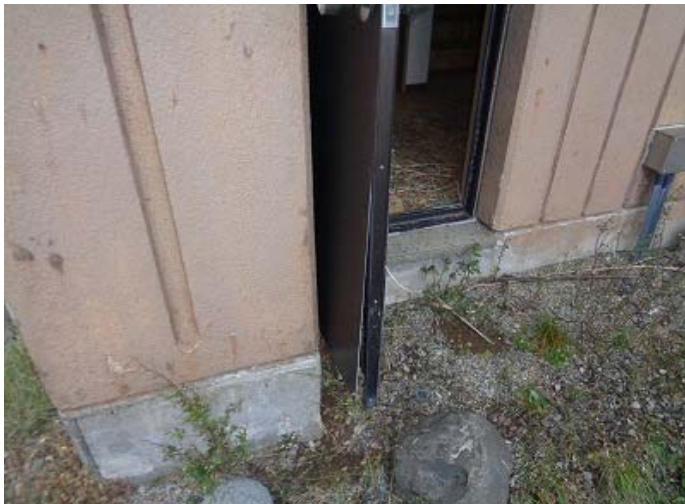
No.29

1階 内部階段

・ドアの破損有り

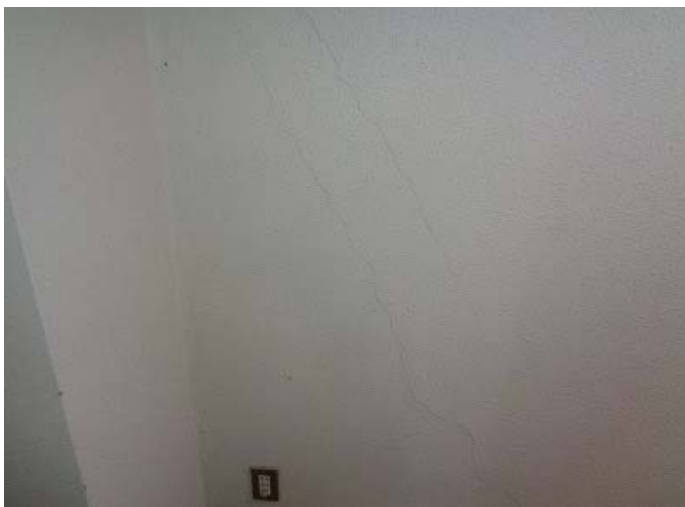
No.30

1階 女子脱衣 他

・壁のひび割れ有り

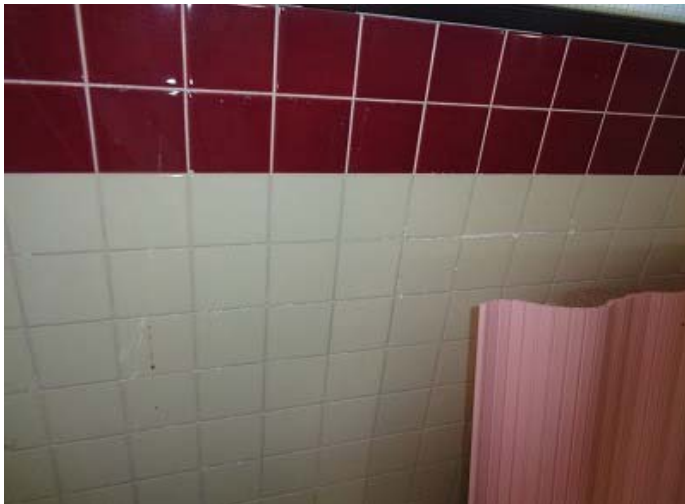
No.32

1階 女子脱衣

・タイルのひび割れ、白華有り

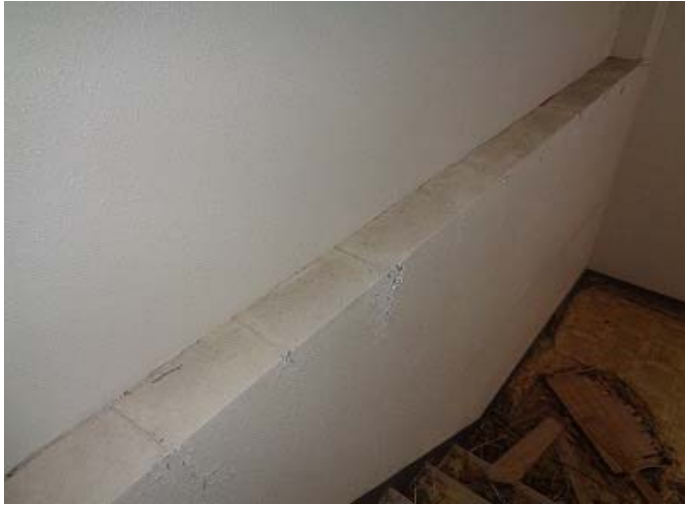
No.34

3階 階段室

・梁のひび割れ、白華有り

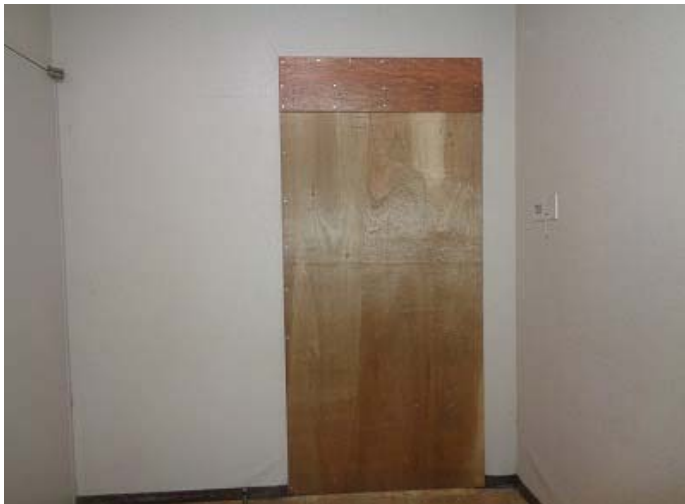
No.35

3階 階段室

・ドアが壊れ、板で塞いでいる

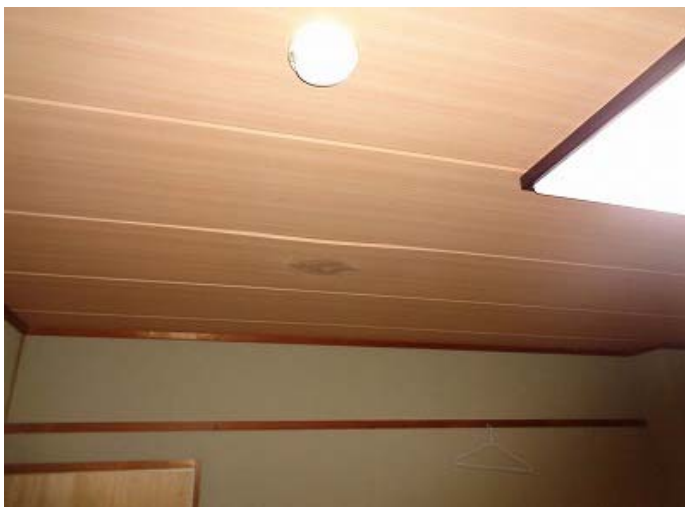
No.36

3階 宿泊室

・天井に漏水跡有り

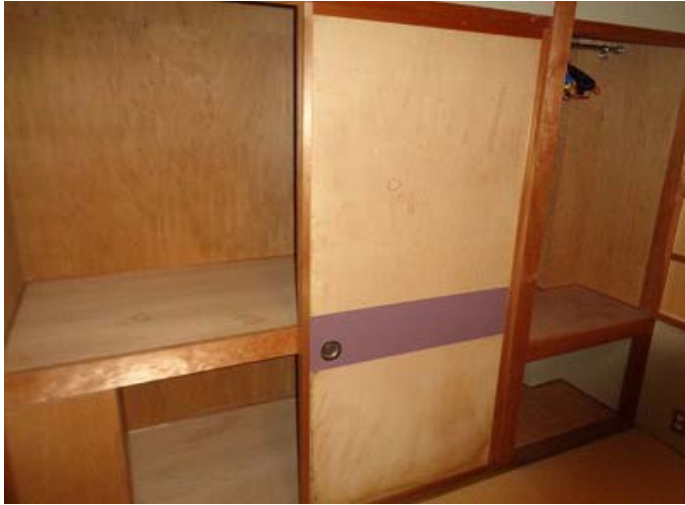
No.37

3階 宿泊室 共通

・襖仕上の劣化有り

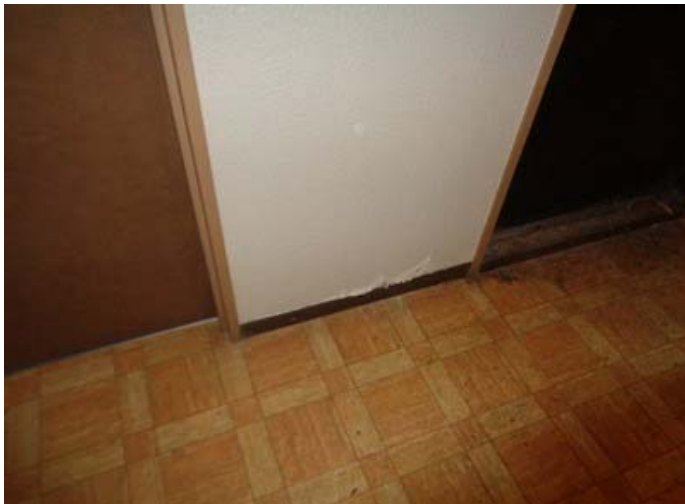
No.38

3階 廊下

・壁クロスの剥がれ有り

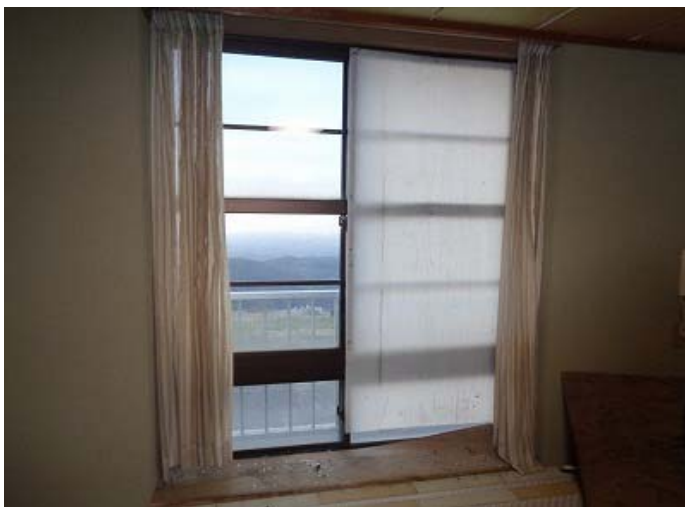
No.39

3階 宿泊室

・窓ガラスの割れ有り

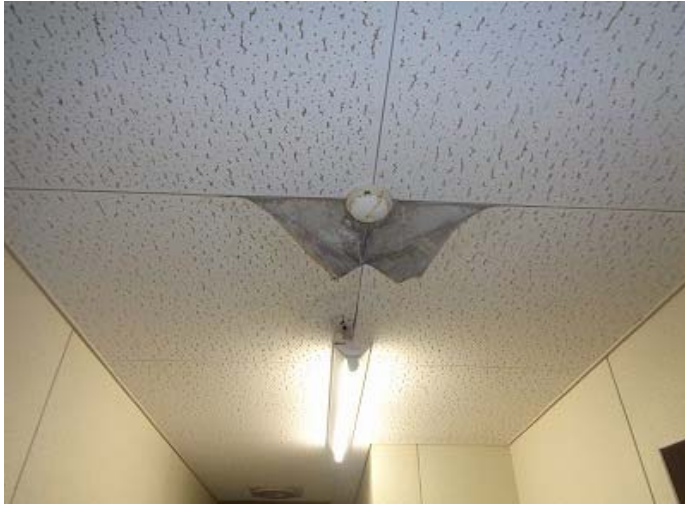
No.40

3階 倉庫

・天井仕上のめくれ有り

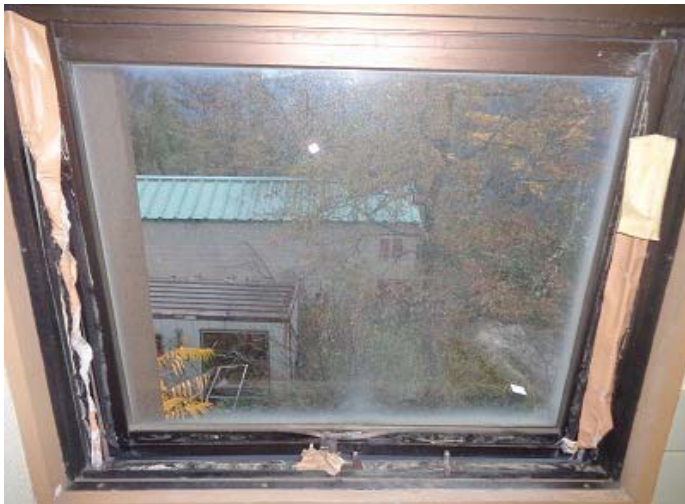
No.41

3階 給湯室

・窓ガラスの開閉不良有り

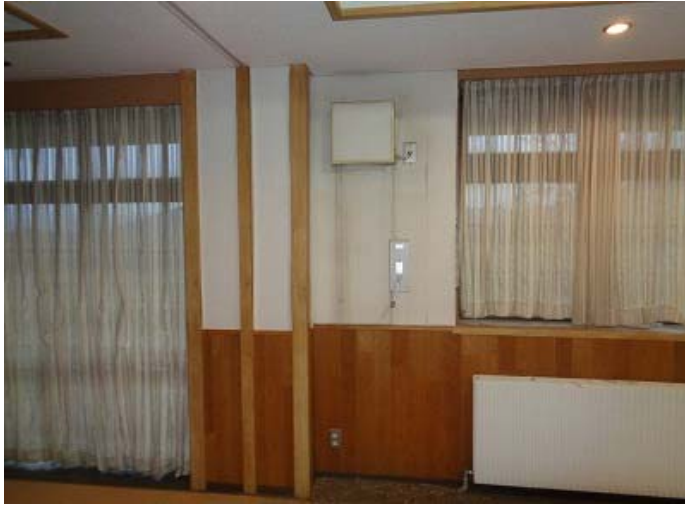
No.43

3階 実習室

・換気扇周りに汚れあり

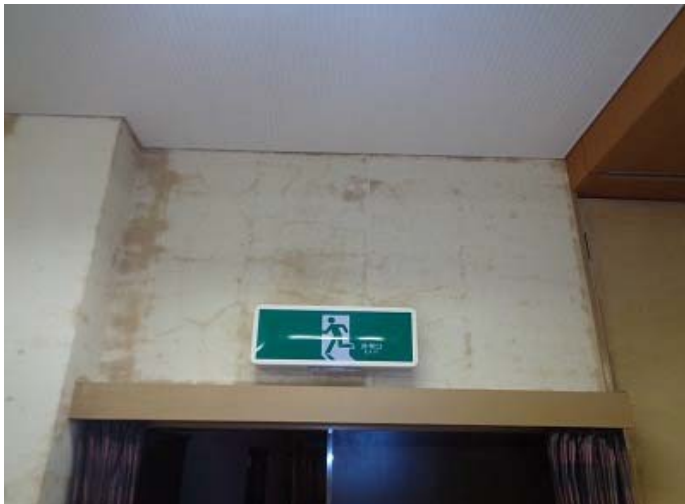
No.44

3階 大研修室

・垂れ壁にひび割れ有り

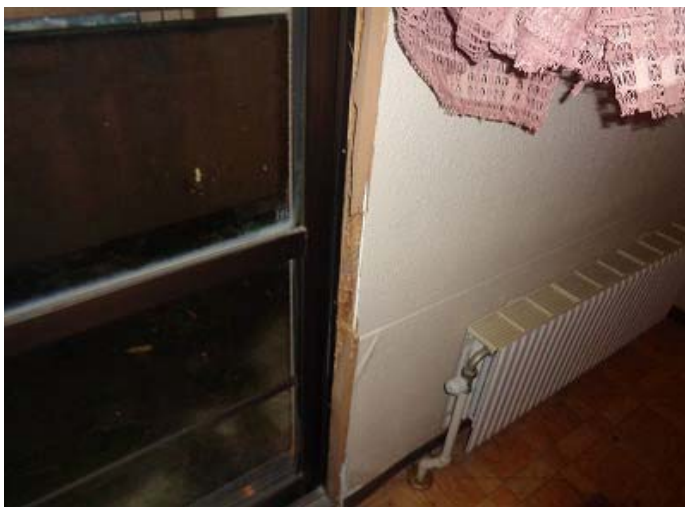
No.45

3階 ロビー

・建具木枠の腐食有り

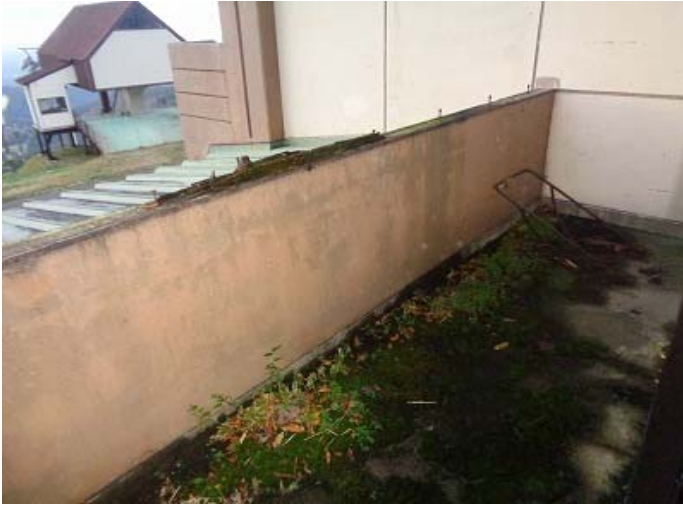
No.46

3階 ロビー

・バルコニーの苔、木製手摺の腐食有り

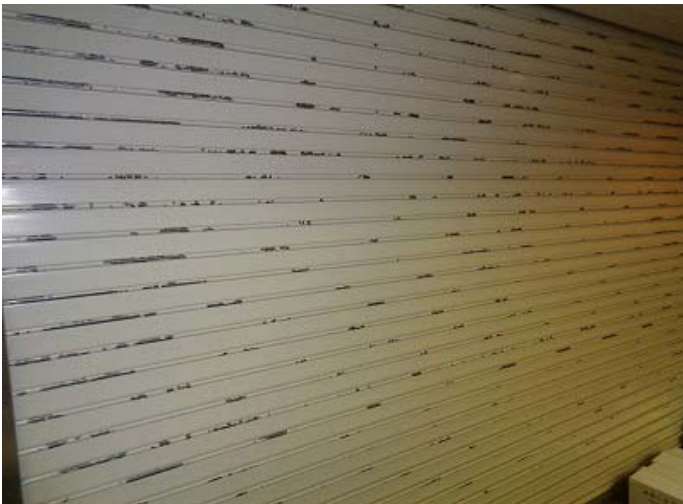
No.47

2階 ホール

・シャッター塗装の剥がれ有り

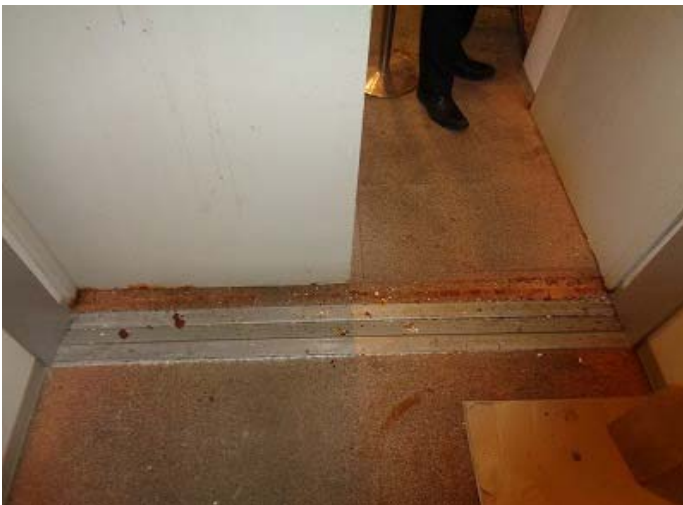
No.48

2階 渡り廊下

・防火扉廻りの錆有り

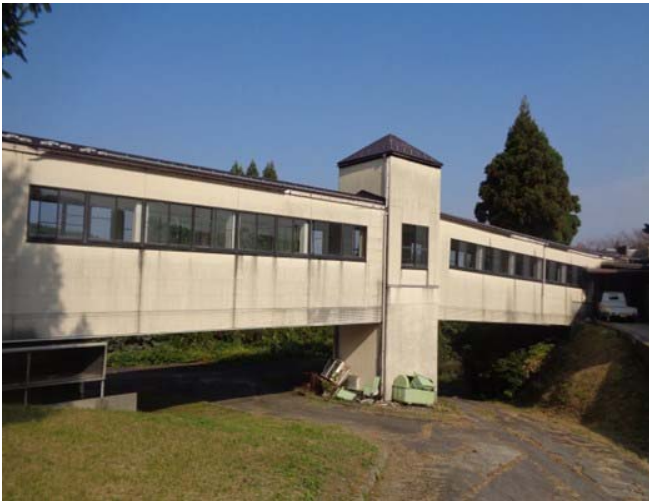
No.2

・渡り廊下1全景

軒樋の破損

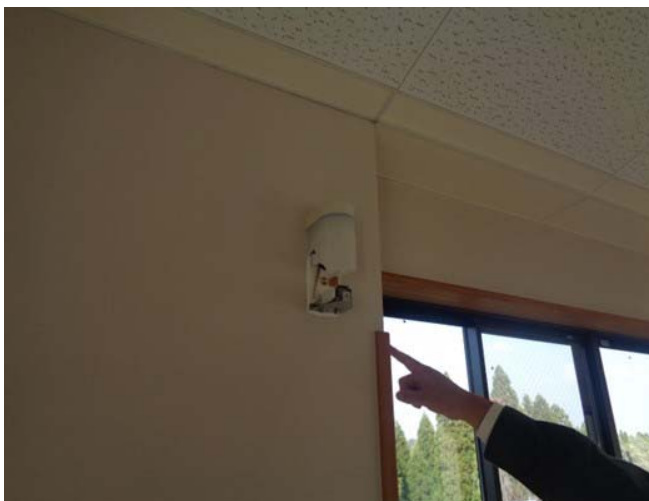
No.6

渡り廊下1

・照明カバーの破損が見られる

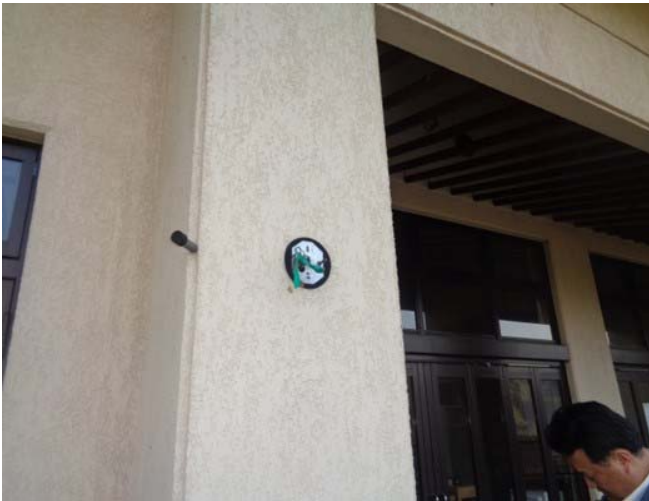
No.7

テラス

・照明の脱落が見られる

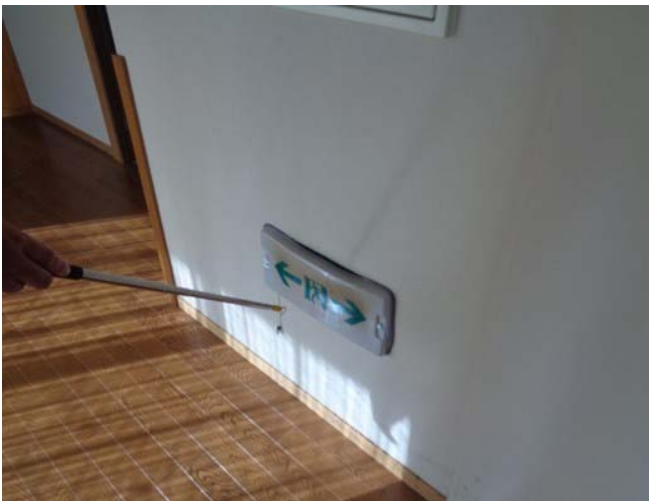
No.8

共通

・誘導灯カバーの破損、変形が見られる

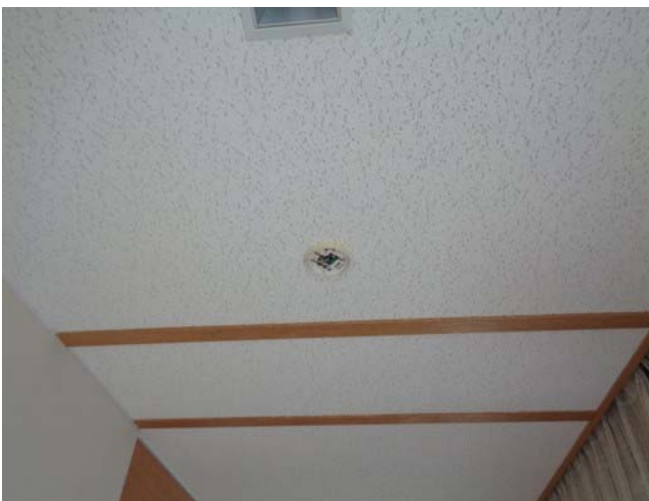
No.9

廊下

・感知器が取り外されている(3ヵ所)

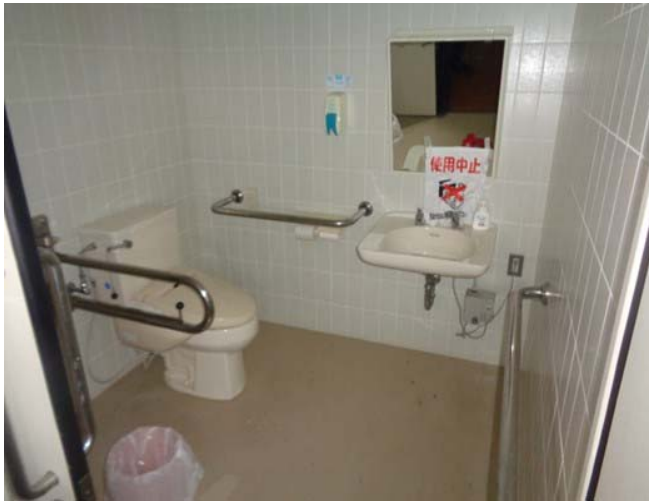
No.10

2階 多目的便所

・手洗いが使用中止になっている

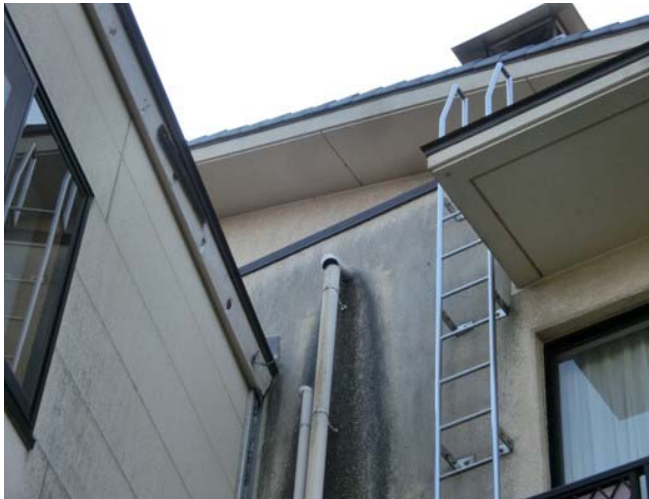
No.11

3階東側外壁

・エルボの外れ、外壁の汚れが見られる

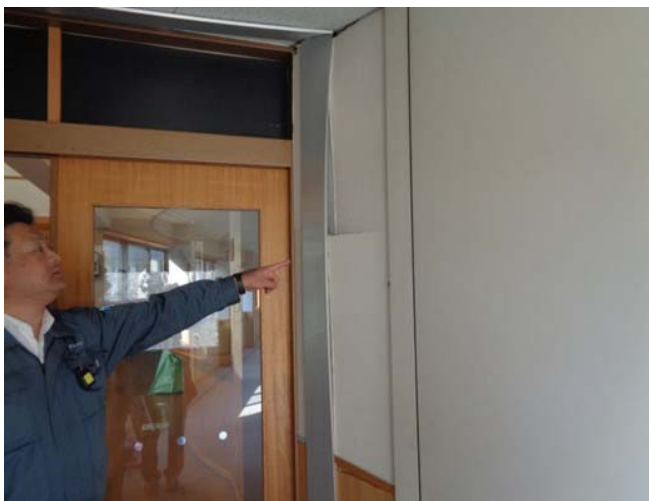
No.12

渡り廊下1接続部

・EXP.Jの変形、脱落が見られる

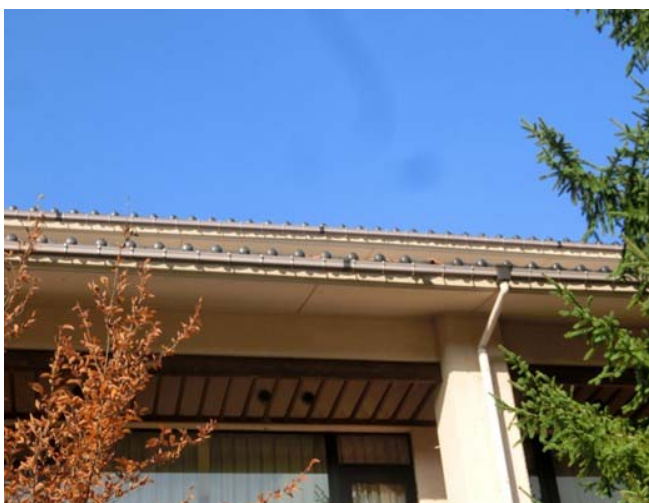
No.15

外部

・瓦の劣化、欠けが見られる

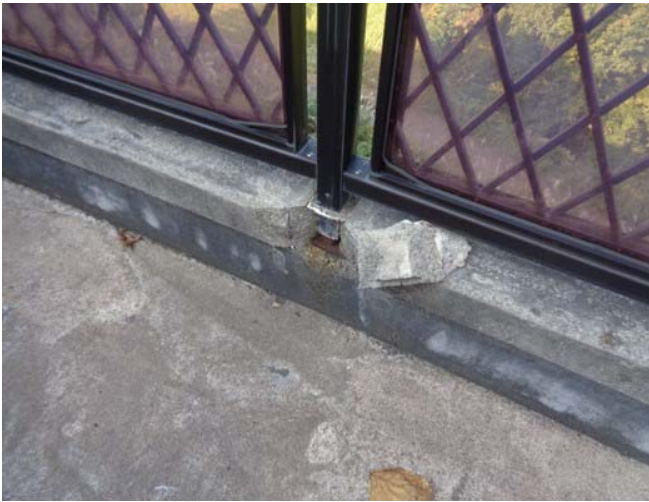
No.17

2階 テラス

・手すり基礎の破損が見られる

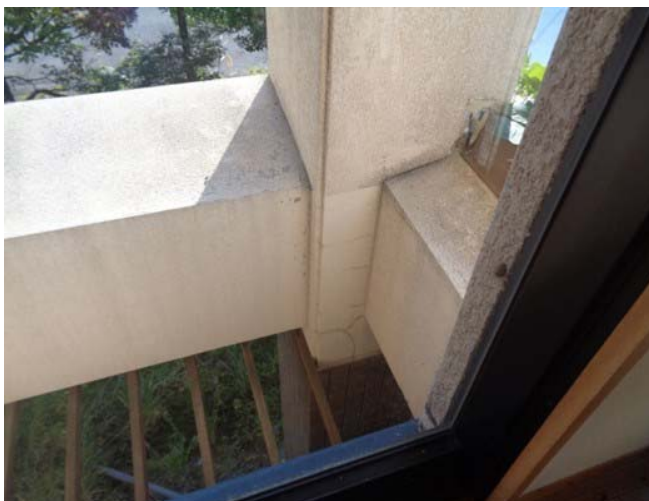
No.21

南側共通

・梁、柱にひび割れが見られる

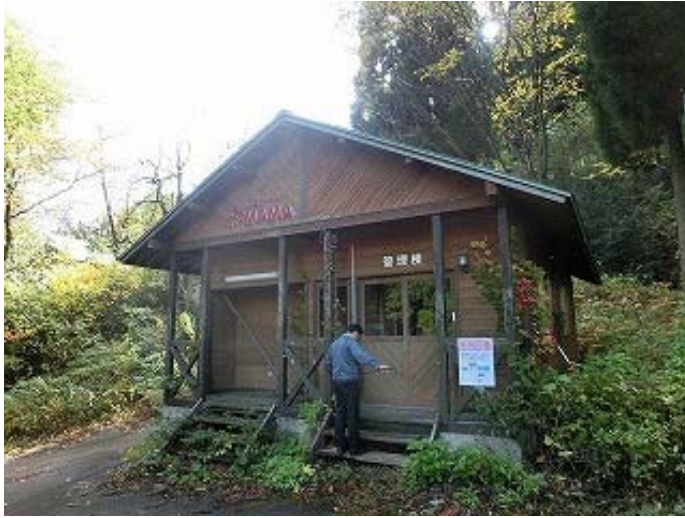
No.1

管理棟 外観

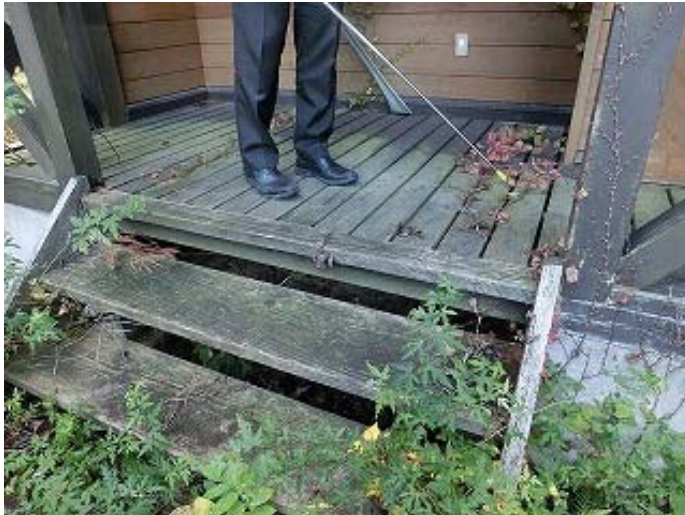
No.2

管理棟

・ウツデッキの劣化、腐食有り

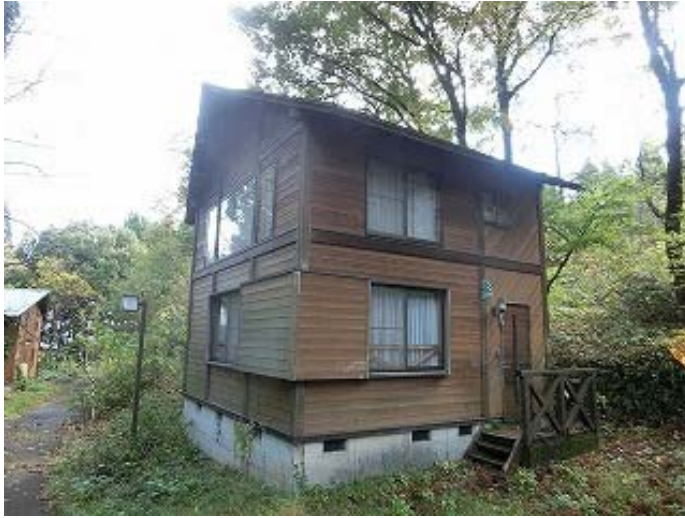
No.4

A-1棟 外観

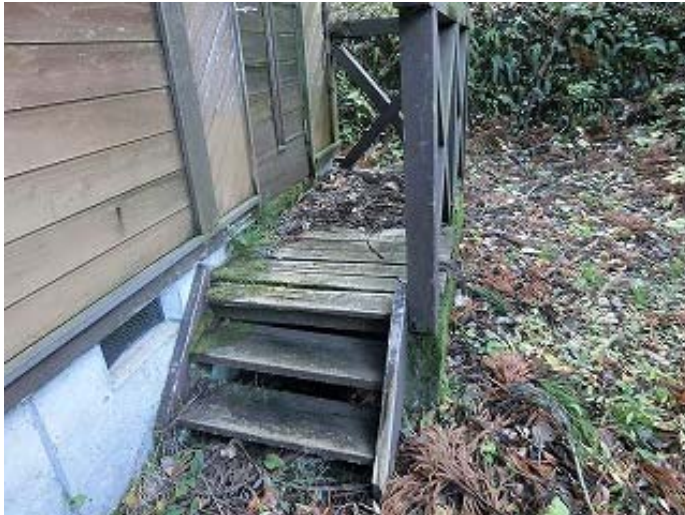
No.5

A-1棟他共通 外廻り

・ウッドデッキが腐食し、崩落しかかっている

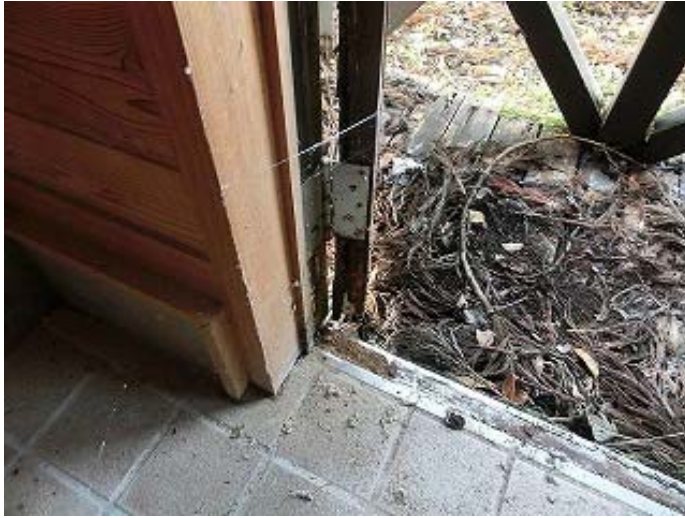
No.7

A-1棟他共通

・扉枠の腐食有り

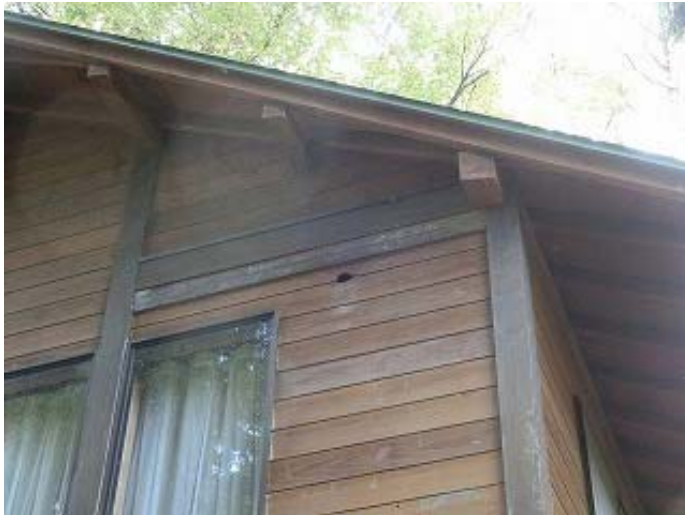
No.8

A-1、2棟 外廻り

・外壁に穴が開いている

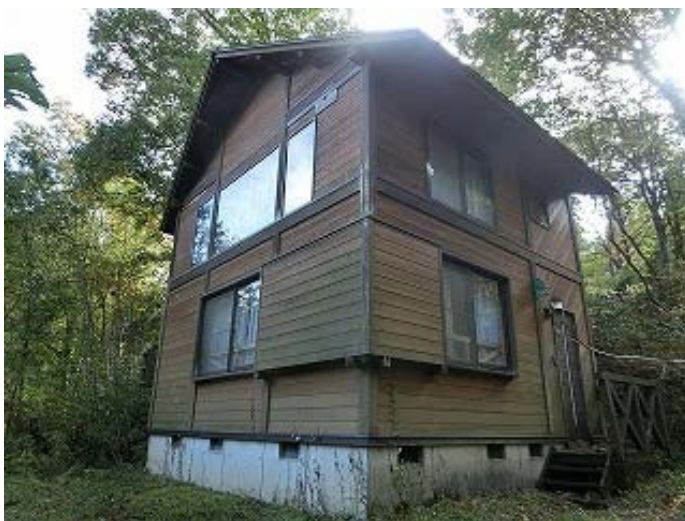
No.9

A-2棟 外観

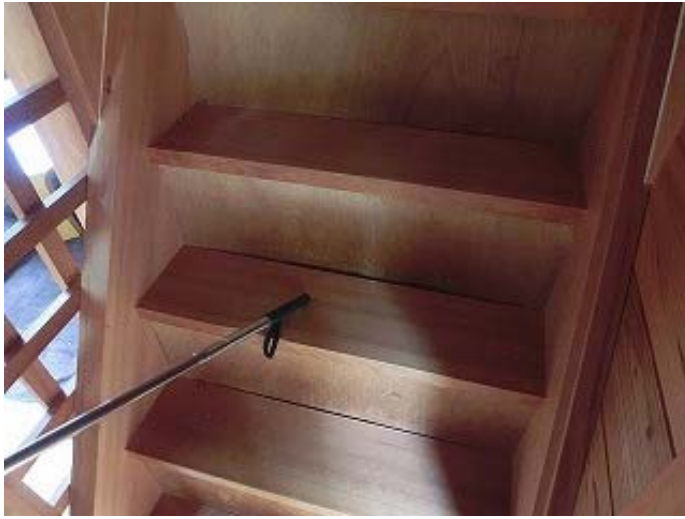
No.10

A-2棟

・階段がたわみ隙間が出来ている

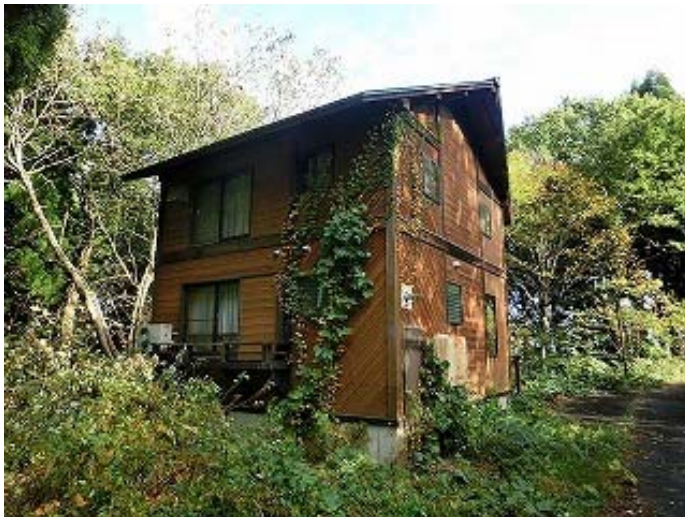
No.11

A-3棟 外観

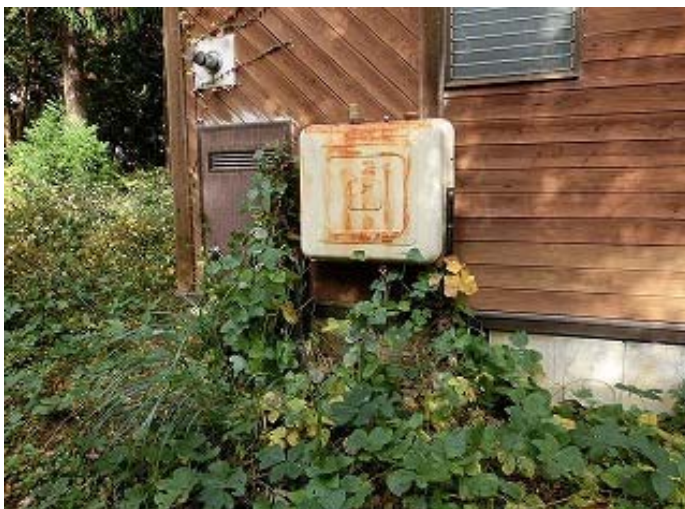
No.12

A-3棟他共通 外廻り

・オイルタンクに錆有り

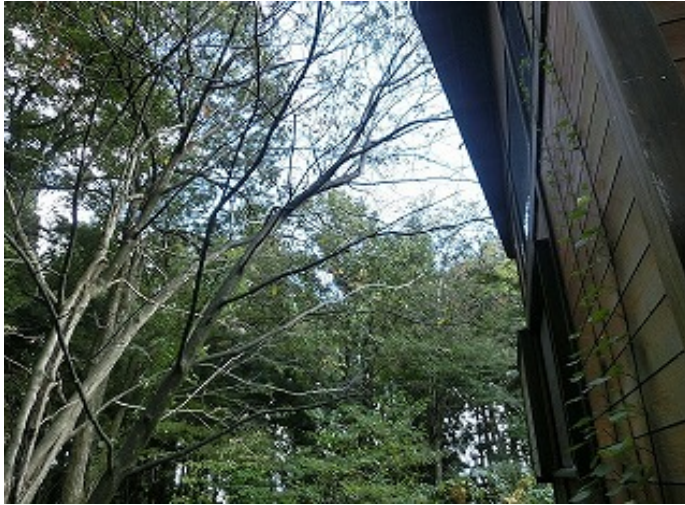
No.13

A-3棟 外廻り

・木が建物に接触している

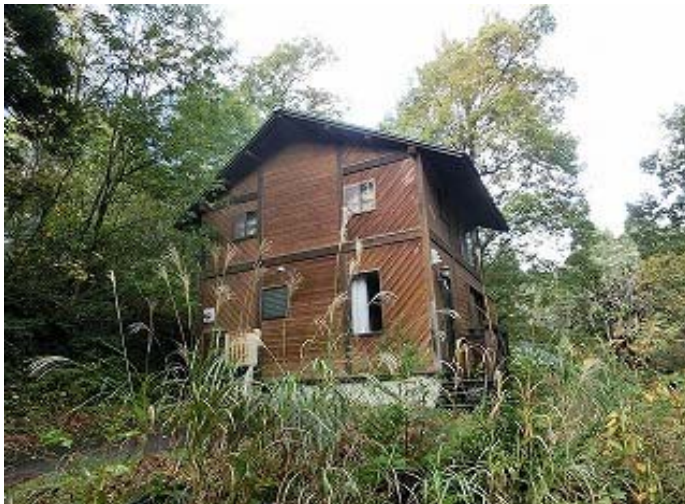
No.14

A-4棟 外観

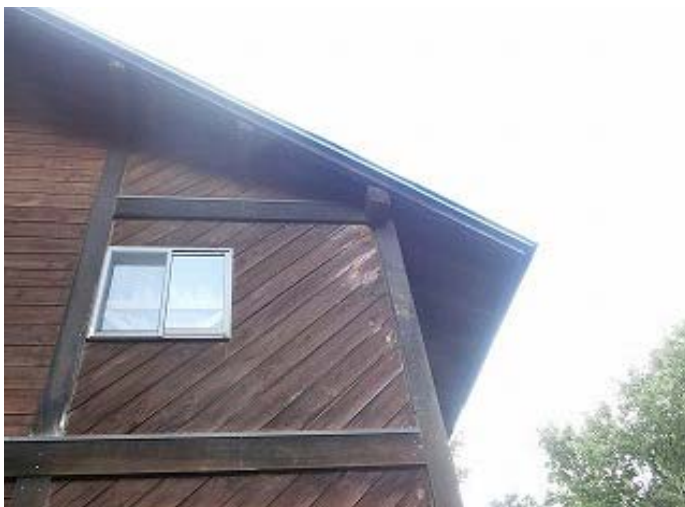
No.15

A-4棟 外廻り

・外壁仕上の漏水、劣化有り

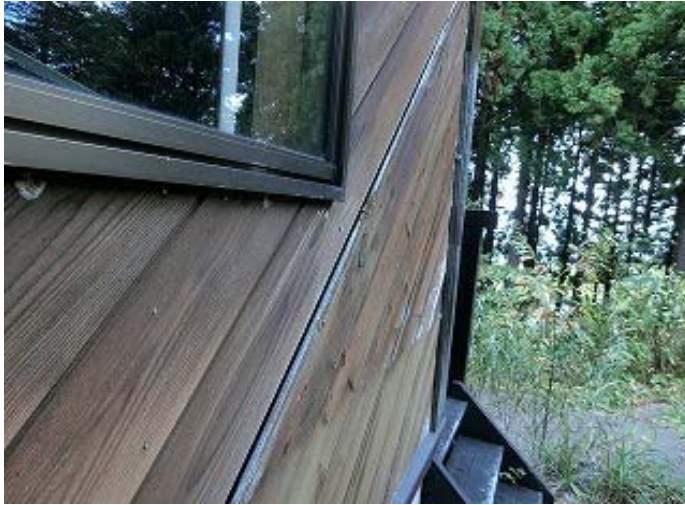
No.16

A-4棟 外廻り

・外壁仕上の剥がれ有り

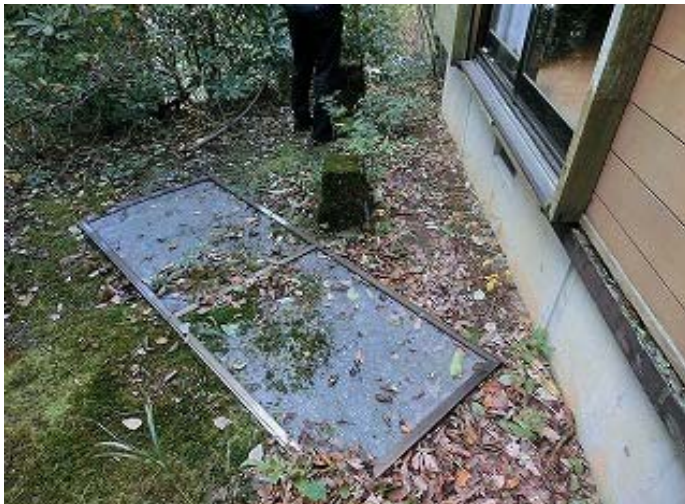
No.17

A-4棟 外廻り

・網戸が外れている

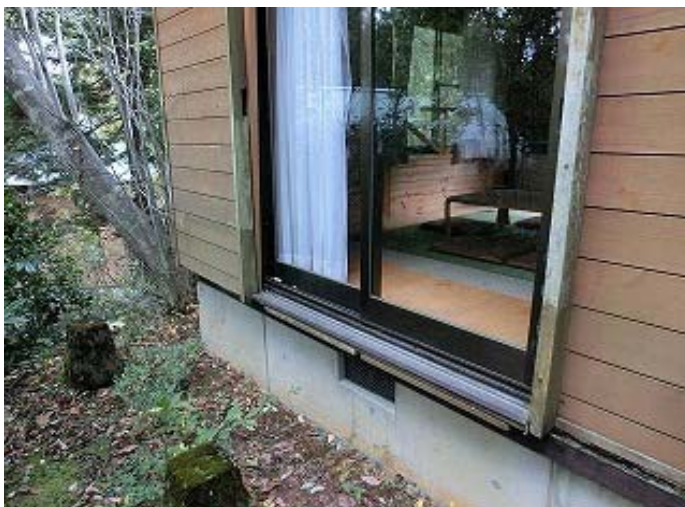
No.18

A-4棟 外廻り

・テラスの崩壊有り

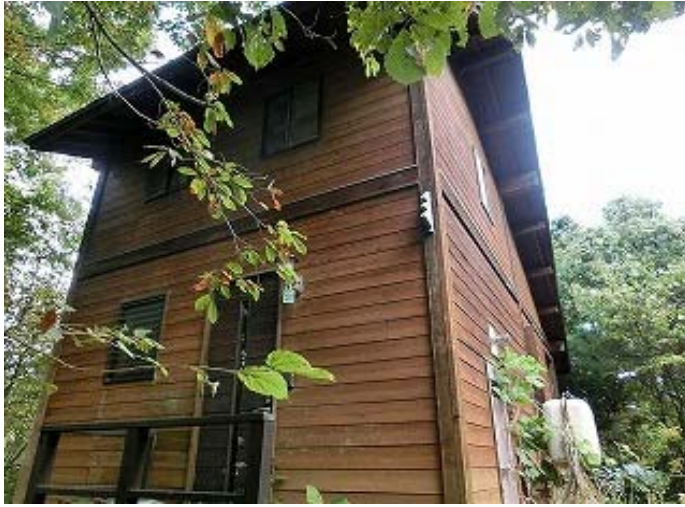
No.19

B-1棟 外観

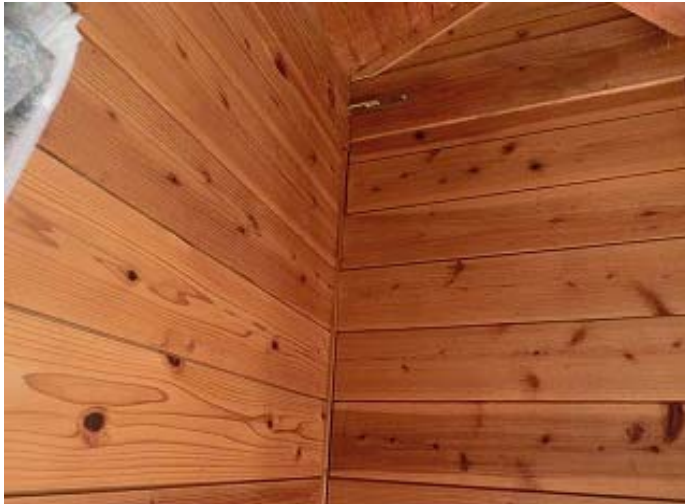
No.20

B-1棟他共通

・内壁の隙間有り

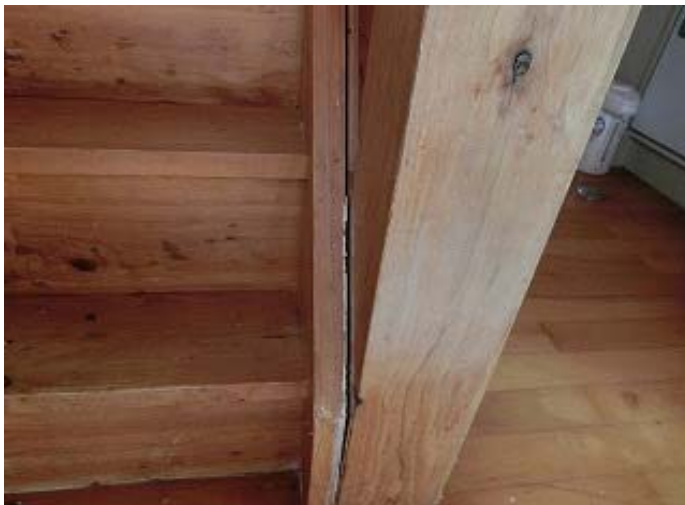
No.21

B-1棟

・階段シールの破断有り

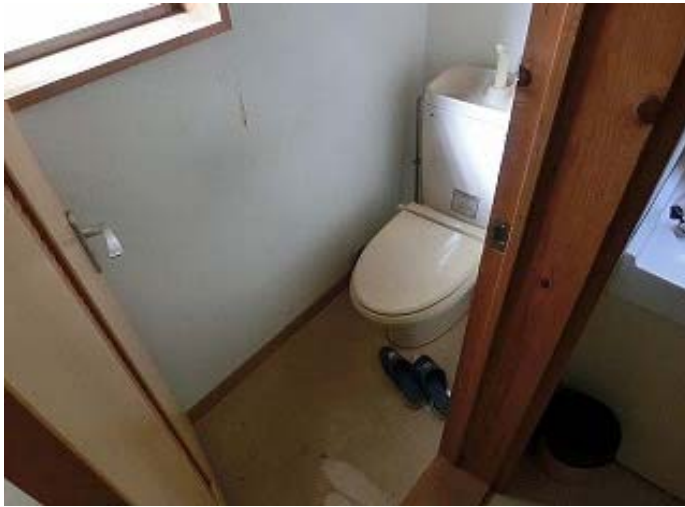
No.22

B-1棟

・床シートの劣化有り

※窓が開いていた為劣化進行が早い

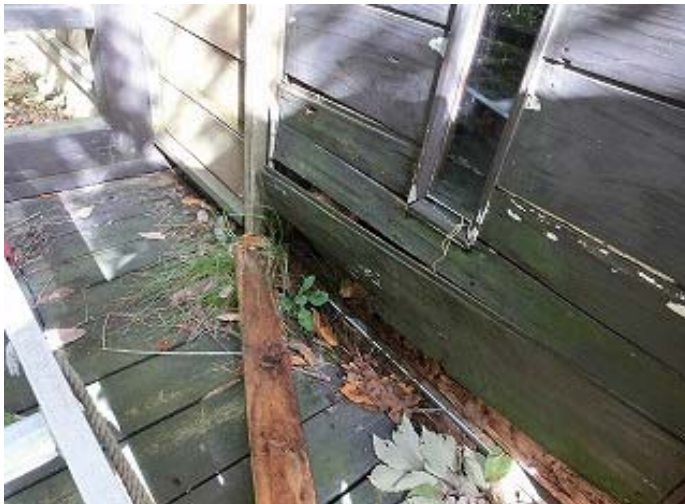
No.23

B-1棟

・外壁仕上がりが朽ち果てている

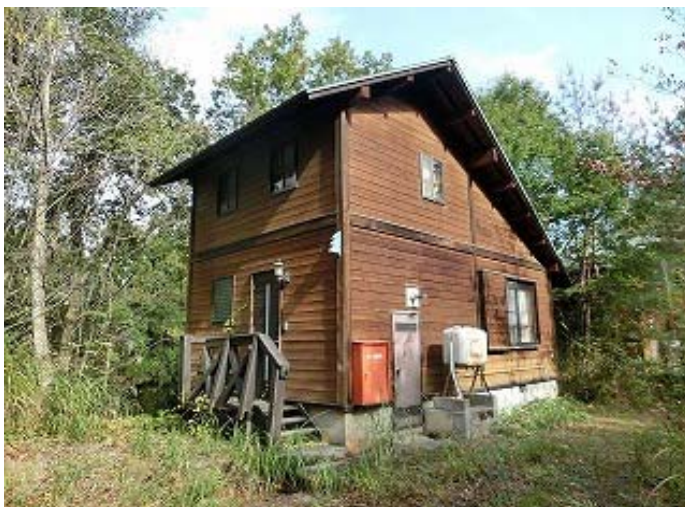
No.24

B-2棟 外観

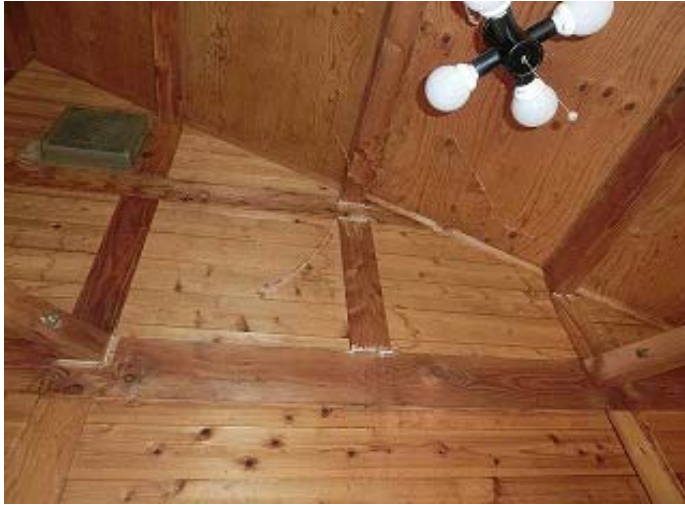
No.25

B-2棟他共通

・内壁に漏水跡有り

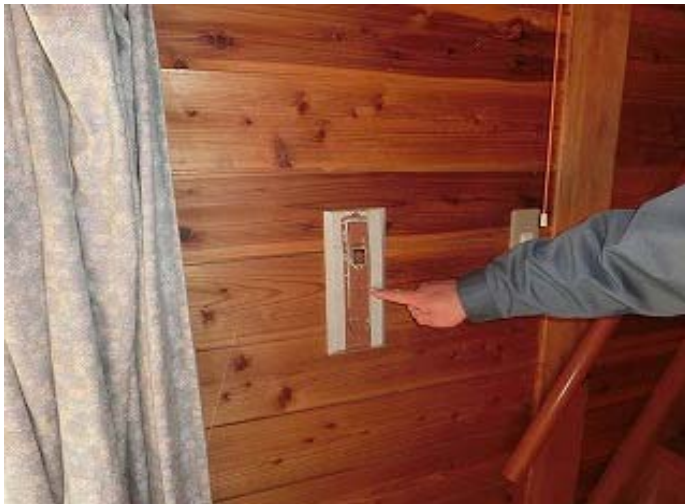
No.26

B-2棟他共通

・排煙オペレーターがテープで塞がれている

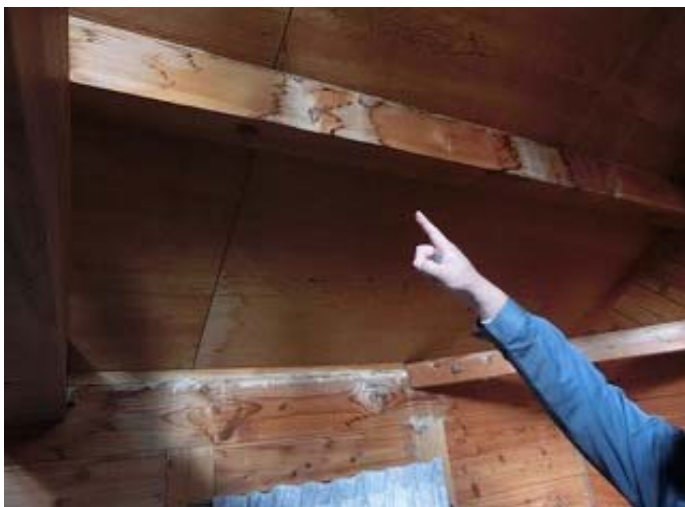
No.27

B-2棟

・天井より漏水跡有り

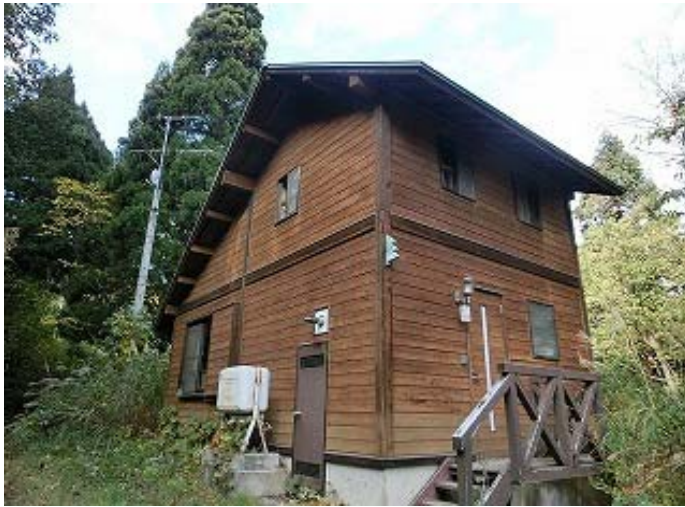
No.28

B-3棟 外観

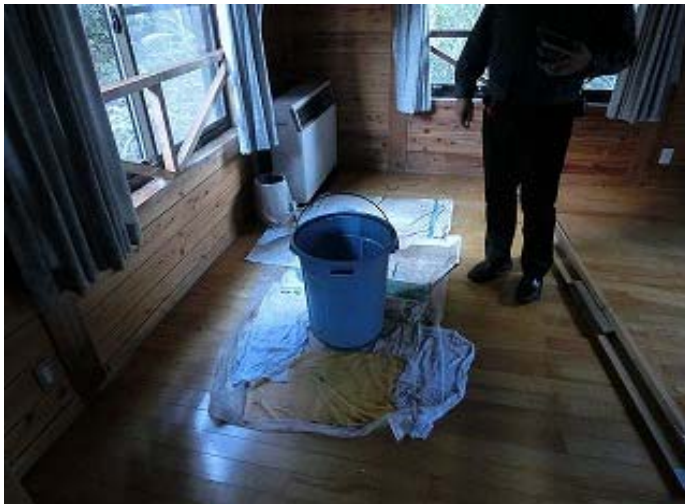
No.29

B-3棟

・雨漏り有り

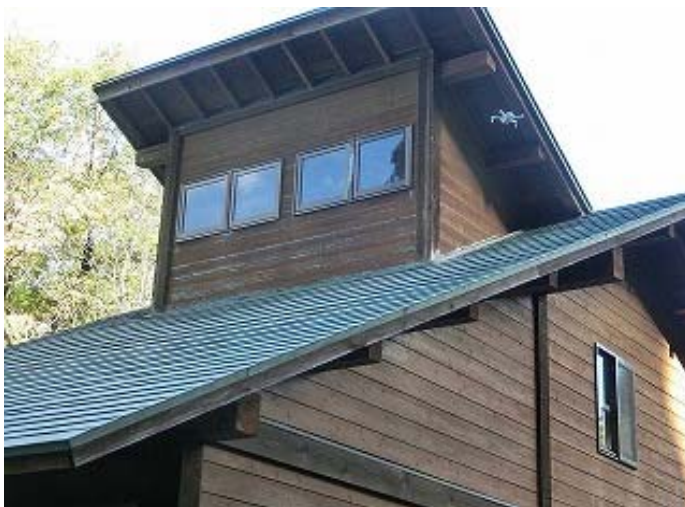
No.30

B-3棟他共通 外廻り

・屋根水切部のシールの劣化、破断有り

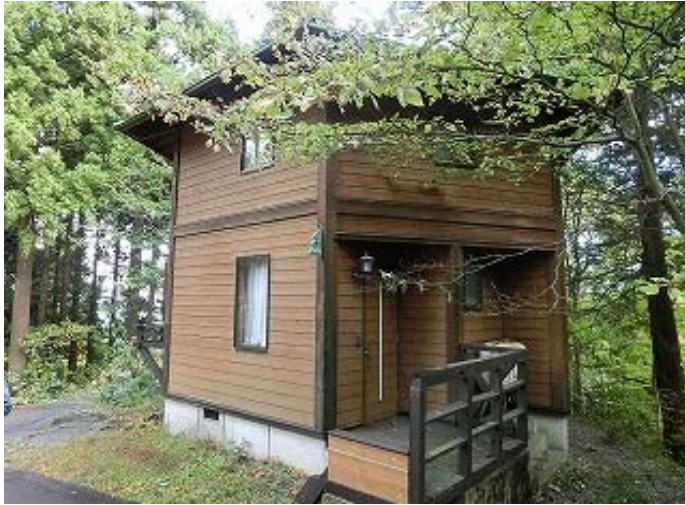
No.31

C-1棟 外観

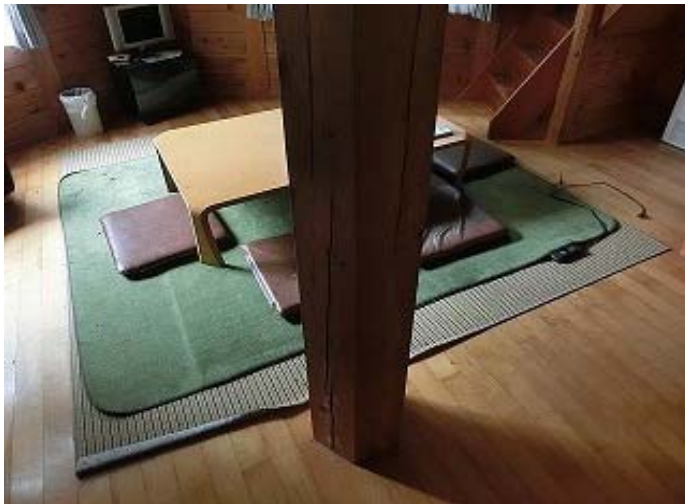
No.32

C-1棟

・柱全面にひび割れ有り

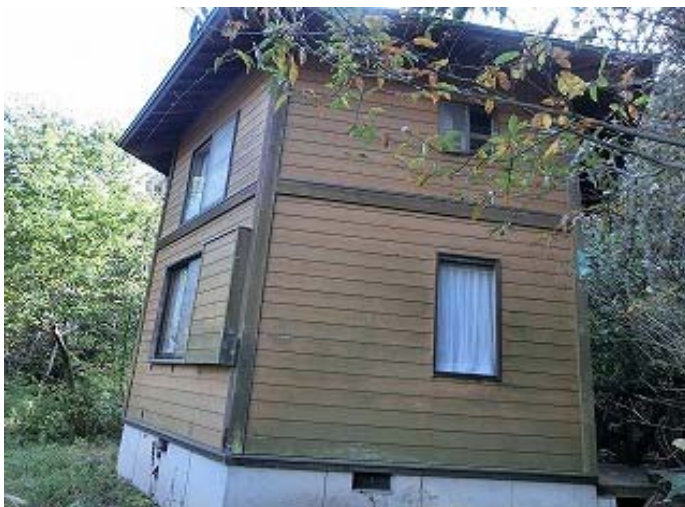
No.33

C-2棟 外観

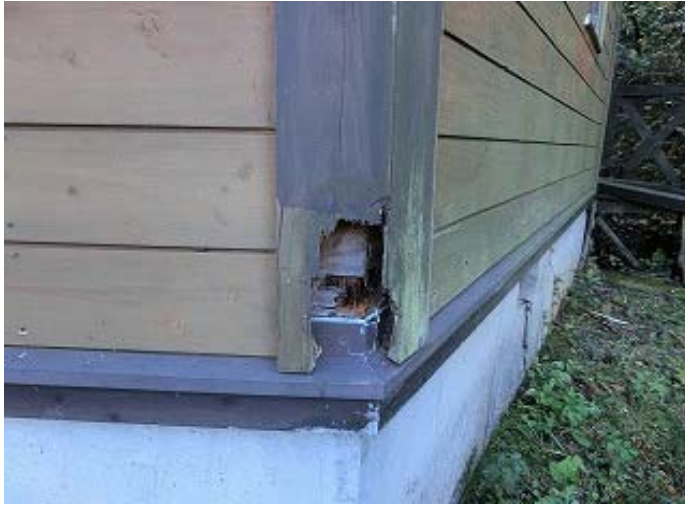
No.34

C-2棟 外廻り

・柱の破損有り
