牛岳温泉スキー場及び  
周辺観光施設劣化状況調査業務委託

牛岳温泉スキー場及び周辺観光施設劣化状況調査業務  
オートキャンプ場 きらら

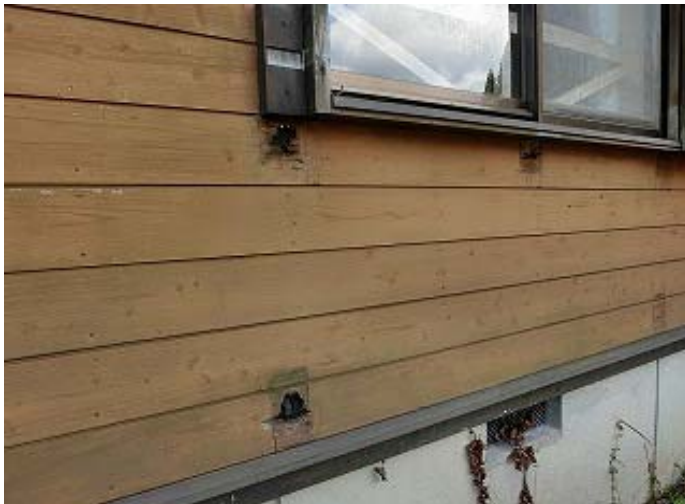
No.35

C-2棟他共通 外廻り

・テラスの崩壊、外壁に穴有り

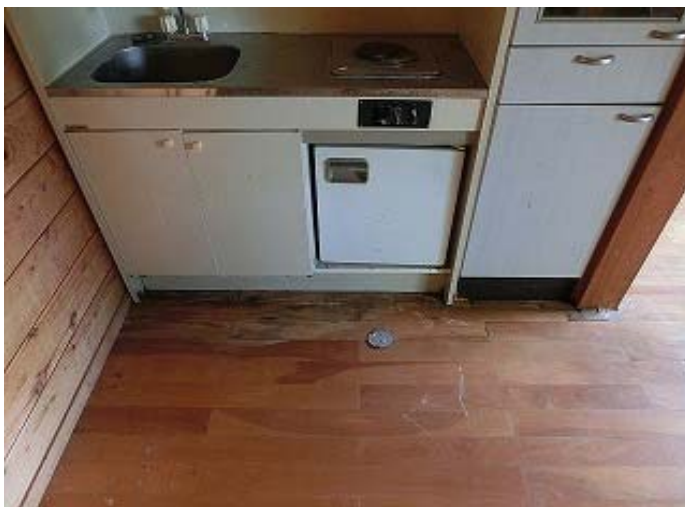
No.36

C-2棟

・ミニキッチン床が抜けかけている

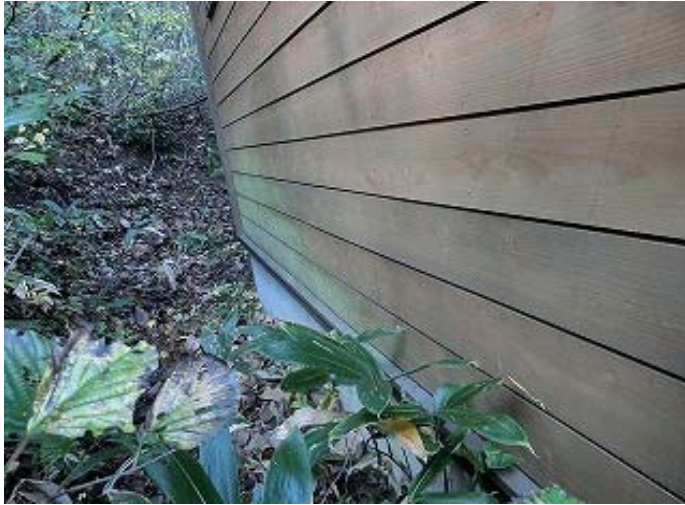
No.37

C-2棟 外廻り

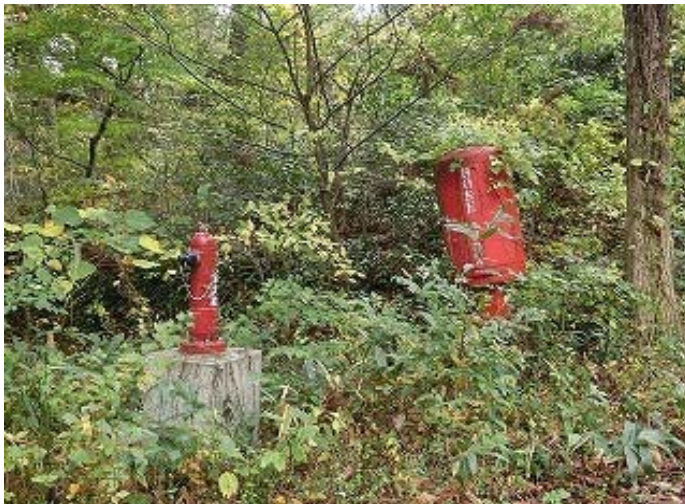
No.38

外廻り

・消火ポンプに錆

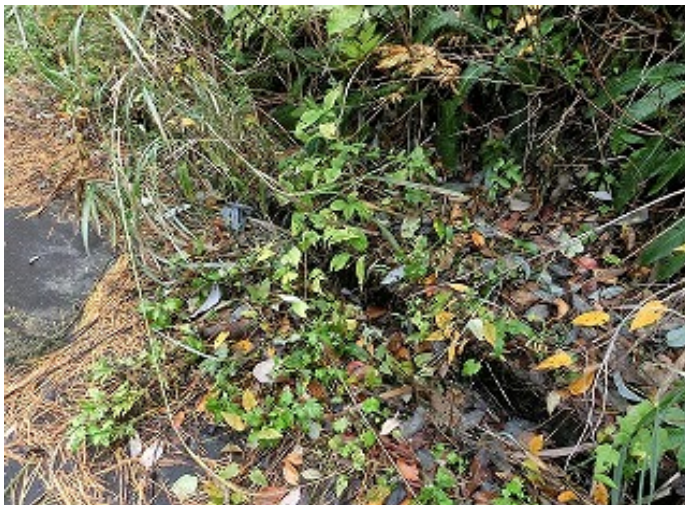
No.39

外廻り

・側溝に落ち葉の堆積有り

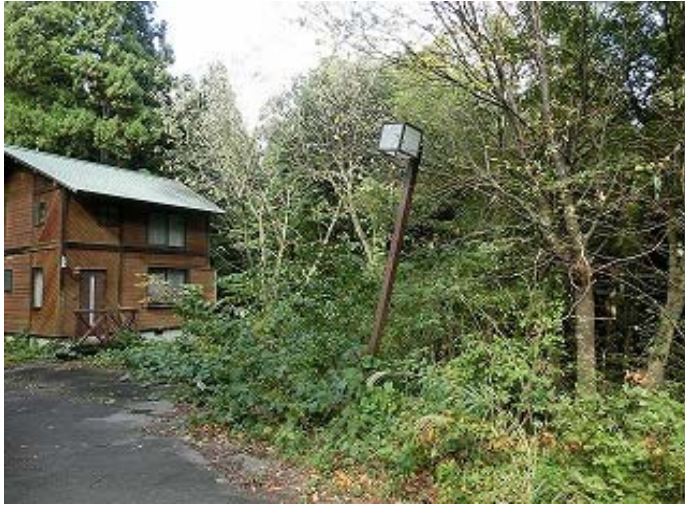
No.40

外廻り

・外灯の傾き有り

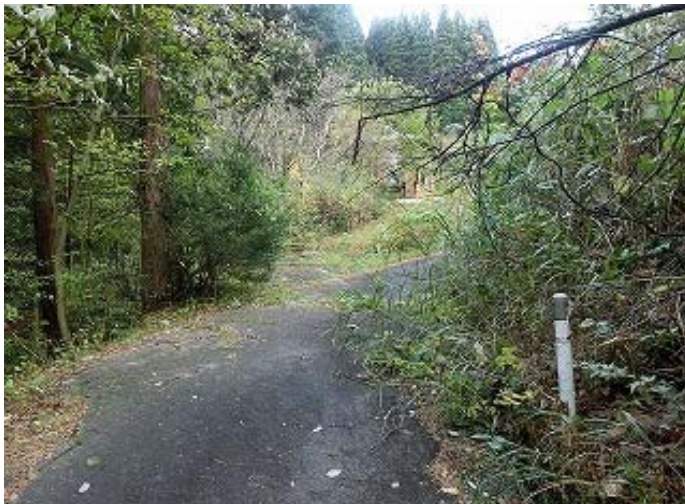
No.41

外廻り

・通路に草木が生い茂っている

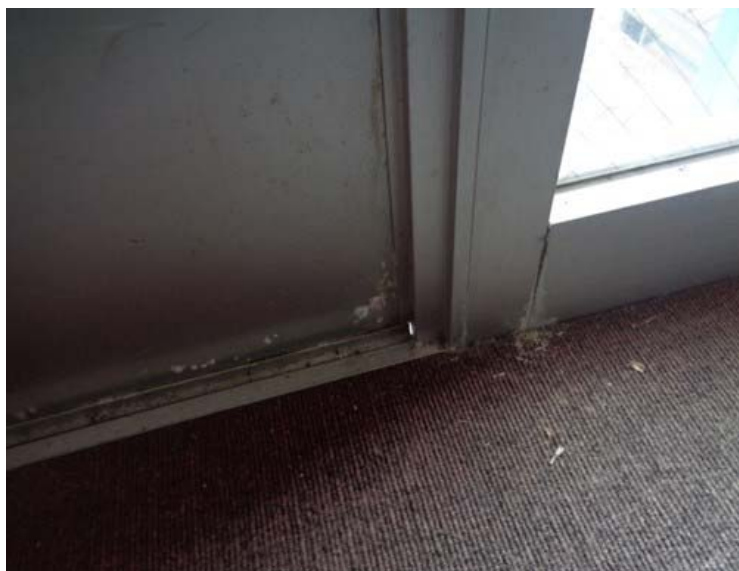
No.14

外部階段扉:隙間あり

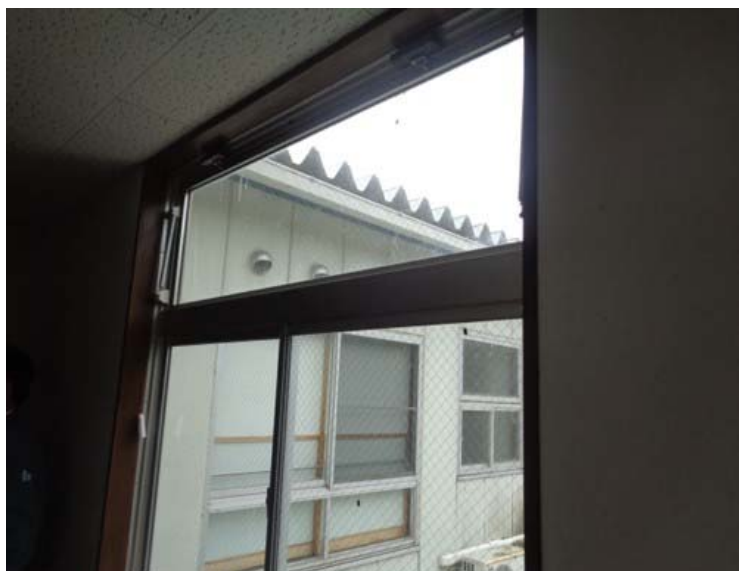
No.21

2階廊下:排煙窓動作不良

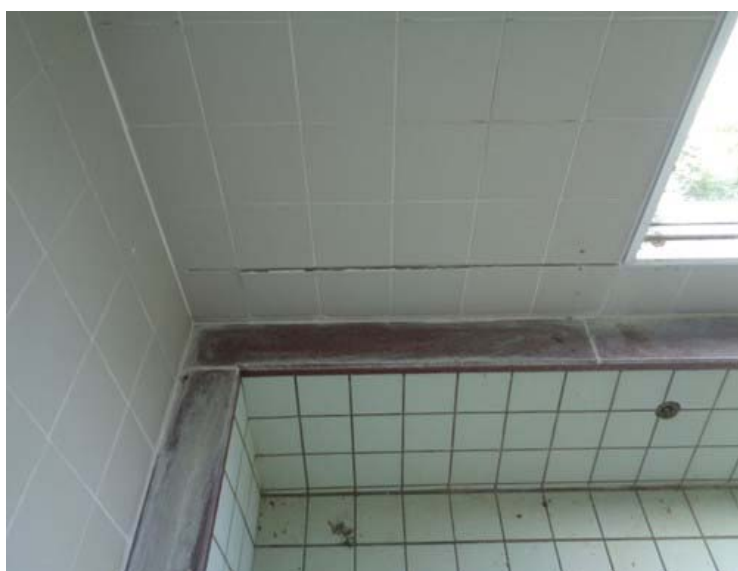
No.36

地下1階浴場、3階便所:壁タイルの浮き、割れあり

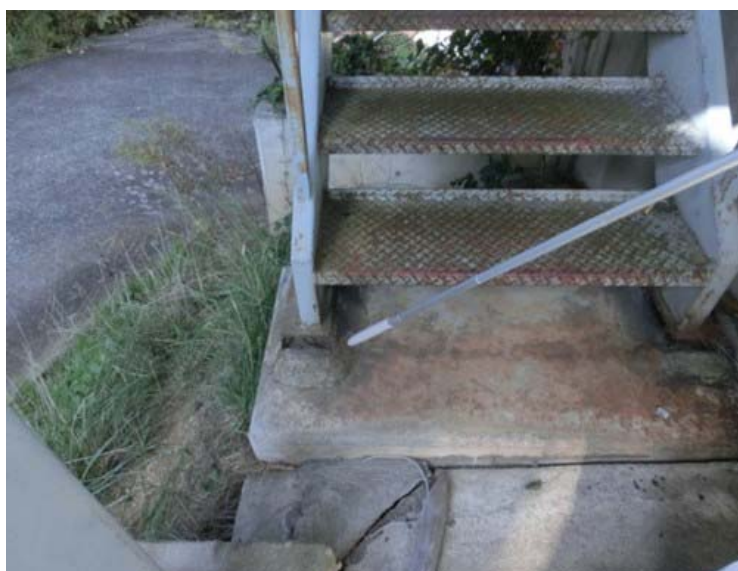
No.47

東側屋外階段

ササラ桁プレートと基礎が定着されていない
